# CONSULENZA ESTIMATIVA GIUDIZIARIA

Tribunale di Oristano

**Procedura n. 36/2024 R. Es.**

**Lotto 2 – Appartamento**

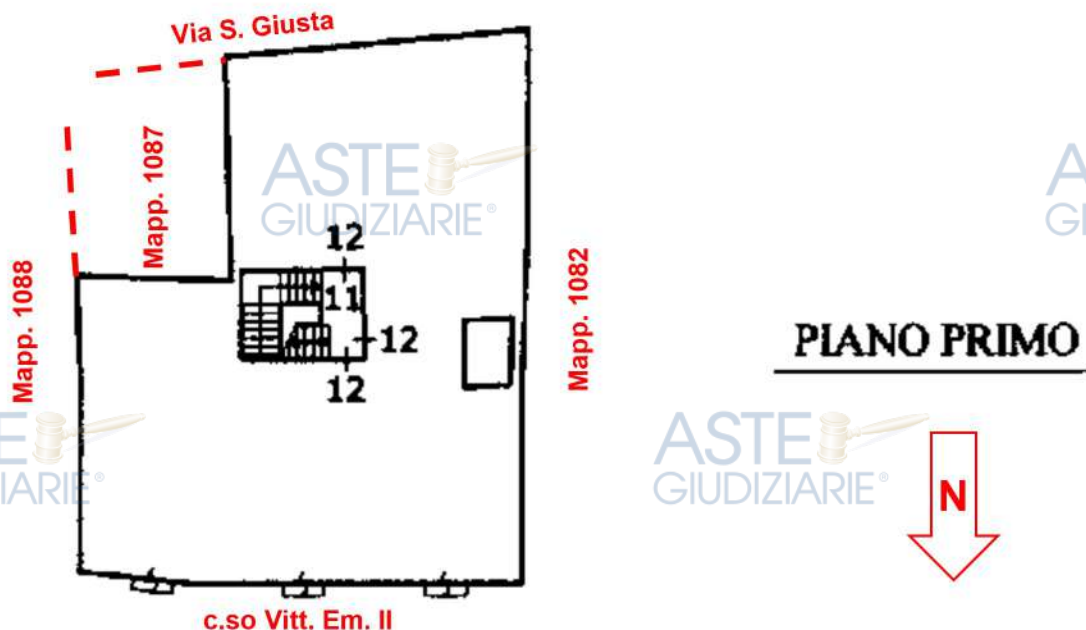
Figura 4 – LOTTO 2. Stralcio elaborato planimetrico (fuori scala). Nord in basso

Il subalterno 12 deriva dalla soppressione del subalterno 10 a seguito di variazione del 20/09/2007, pratica n. NU0199210 (ultimazione di fabbricato urbano). Il subalterno 10 deriva a propria volta dalla variazione

del 28/06/2007, pratica n. NU0161141 (fusione e frazionamento con cambio di destinazione d'uso), che ha soppresso i subalterni 1, 2, 3, 5, 6, 7 e 8. Il lotto 2 è distribuito su due piani (piano primo e piano secondo).

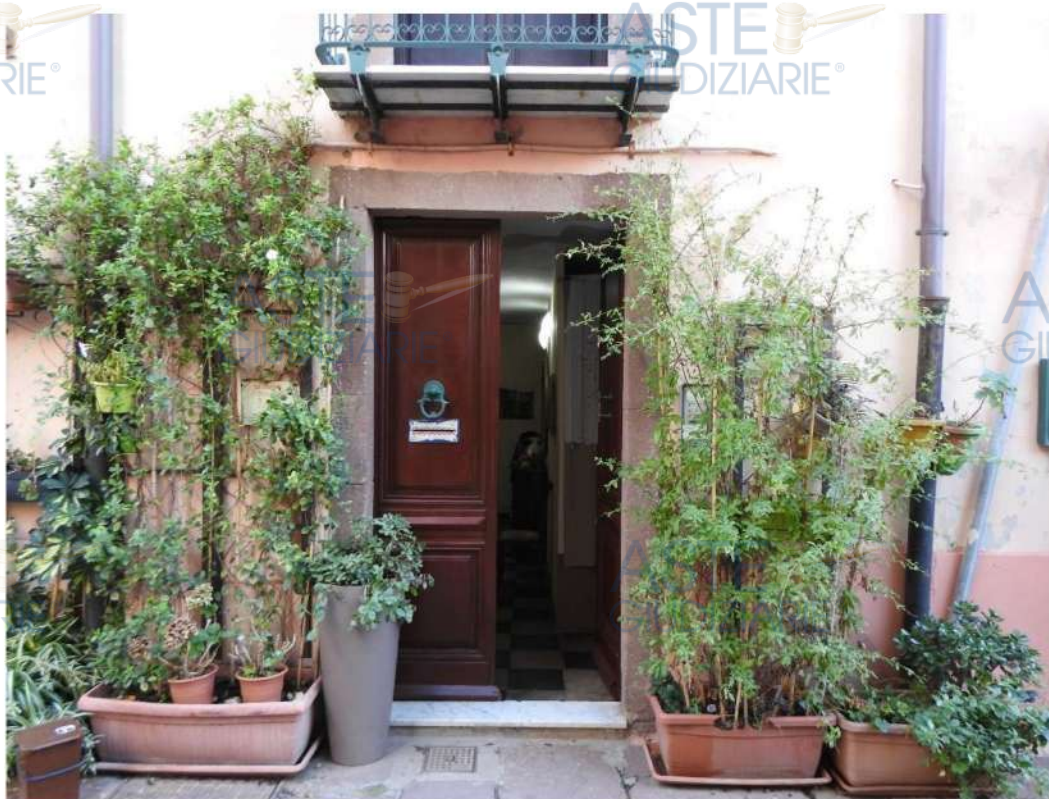
**Figura 9 - Ingresso principale, corso Vittorio Emanuele II n.6**

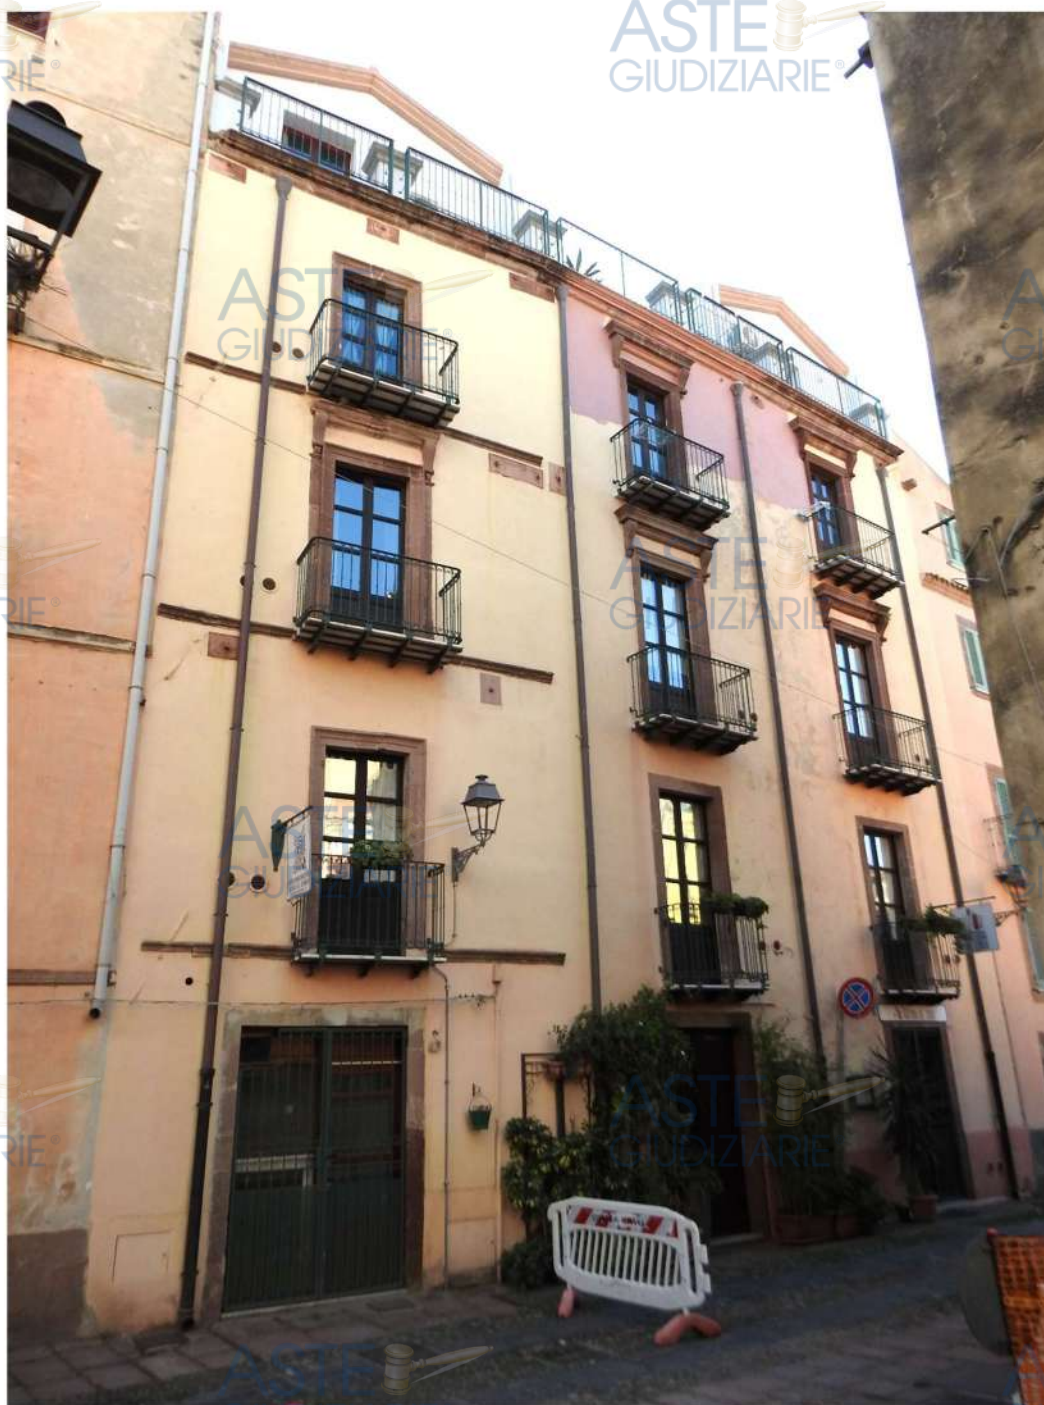
L'edificio è della tipologia in muratura portante di pietrame con orizzontamenti di varia natura (volte a botte lunettate, voltine, putrelle e tavelloni, laterocemento). I tetti sono principalmente del tipo a capanna (da struttura tipica locale) con copertura in manto di tegole tipo coppo sardo, tranne la copertura piana del vano scala ed una piccola terrazza adiacente all'ultimo pianerottolo. La struttura dei tetti è in capriate lignee con soprastante tavolato, coibentazione termica e manto impermeabile. I pluviali sono in rame e i canali di gronda in pietra rivestita di lamina in rame. Le murature, consolidate durante l'intervento di restauro di cui alle autorizzazioni edilizie che saranno di seguito menzionate, sono intonacate e tinteggiate con colori tenui che ripropongono l'aspetto storico dell'edificio. Le facciate sono impreziosite da elementi decorativi in trachite rossa, quali stipiti ed architravi di porte e finestre e cornicioni. I serramenti esterni sono del tipo in legno douglas e vetrocamera.

**Figura 10 - Visuale principale dal Corso Vittorio Emanuele II**

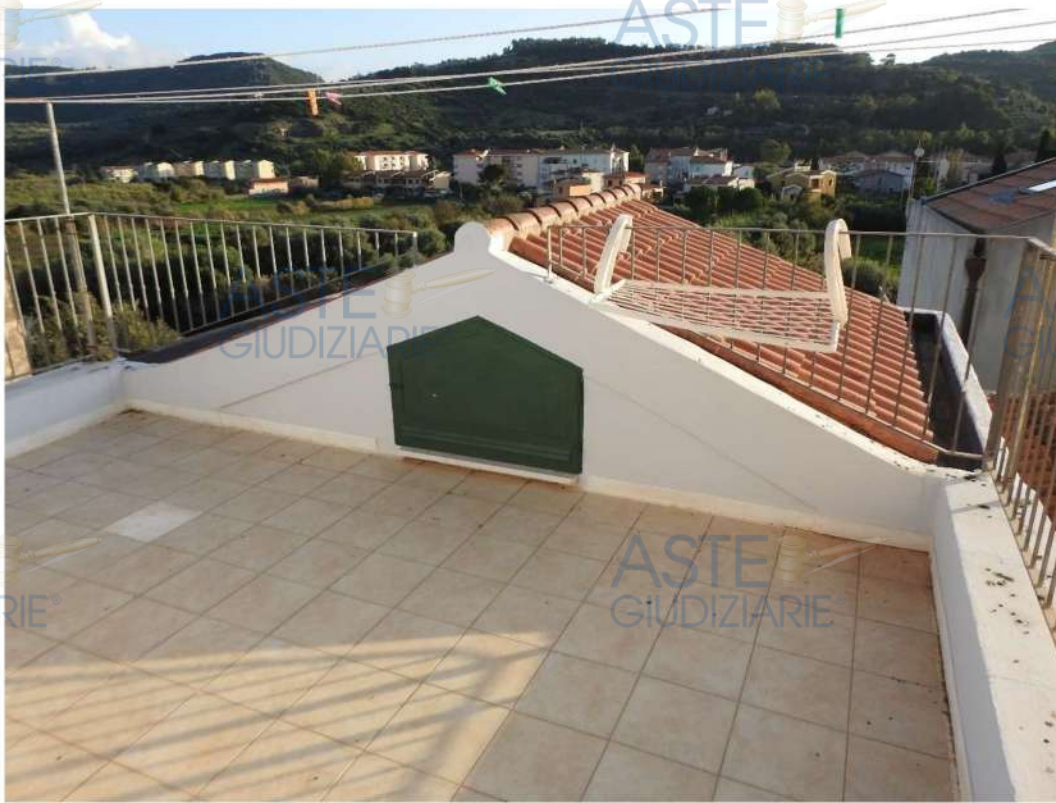
**Figura 22 - Terrazza condominiale (abusiva). Visuale dalla porta finestra**

porta finestra posta immediatamente sulla sinistra per chi giunge dalla scala, ad una terrazza comune. Come nitidamente evincibile dalle figure che seguono, la detta terrazza non è assentita dal titolo edilizio.

La realizzazione della terrazza in argomento ricade nell'ambito delle parziali difformità dal permesso di costruire. Astrattamente, il responsabile dell'abuso o l'attuale proprietario potrebbero ottenere permesso in sanatoria in caso di intervento conforme alla disciplina urbanistica vigente al momento della presentazione della domanda in sanatoria nonché alle prescrizioni della disciplina edilizia vigenti al momento della realizzazione dell'opera da sanare (comma 1 dell'art.36-bis T.U.E., sempre come modificato dal c.d. "Decreto Salva Casa"). Più che un problema edilizio è, in effetti, un problema urbanistico per ciò che attiene alle norme del piano particolareggiato così come precedentemente indicate, per la qual cosa il permesso in sanatoria non è ritenuto ottenibile. Inoltre sussiste il problema dell'intervento realizzato in assenza dell'autorizzazione paesaggistica: anche su questo tema è intervenuto di Salva-Casa, in particolare con l'introduzione nel DPR 380/01 del comma 4 dell'art. 36-bis: *"Qualora gli interventi di cui al comma 1 siano eseguiti in assenza o difformità dall'autorizzazione paesaggistica, il dirigente o il responsabile dell'ufficio richiede all'autorità preposta alla gestione del vincolo apposito parere vincolante in merito all'accertamento della compatibilità paesaggistica dell'intervento, anche in caso di lavori che abbiano determinato la creazione di superfici utili o volumi ovvero l'aumento di quelli legittimamente realizzati. L'autorità competente si pronuncia sulla domanda entro il termine perentorio di centottanta giorni, previo parere vincolante della soprintendenza da rendersi entro il termine perentorio di novanta giorni. Se i pareri non sono resi entro i termini di cui al secondo periodo, si intende formato il silenzio-assenso e il dirigente o responsabile dell'ufficio provvede autonomamente. Le disposizioni del presente comma si applicano anche nei casi in cui gli interventi di cui al comma 1 risultino incompatibili con il vincolo paesaggistico apposto in data successiva alla loro realizzazione"*. La norma di Legge parrebbe aprire uno spiraglio rispetto a un caso storicamente insanabile, pur sussistendo enormi incertezze circa l'esito della pratica anche in virtù dei prescritti e vincolanti pareri. Rispetto a questo quadro di incertezze lo scrivente ritiene quindi, anche per i ragionamenti di stampo prettamente urbanistico condotti, di dover optare per la certezza data dalla esecuzione delle opere già indicate.

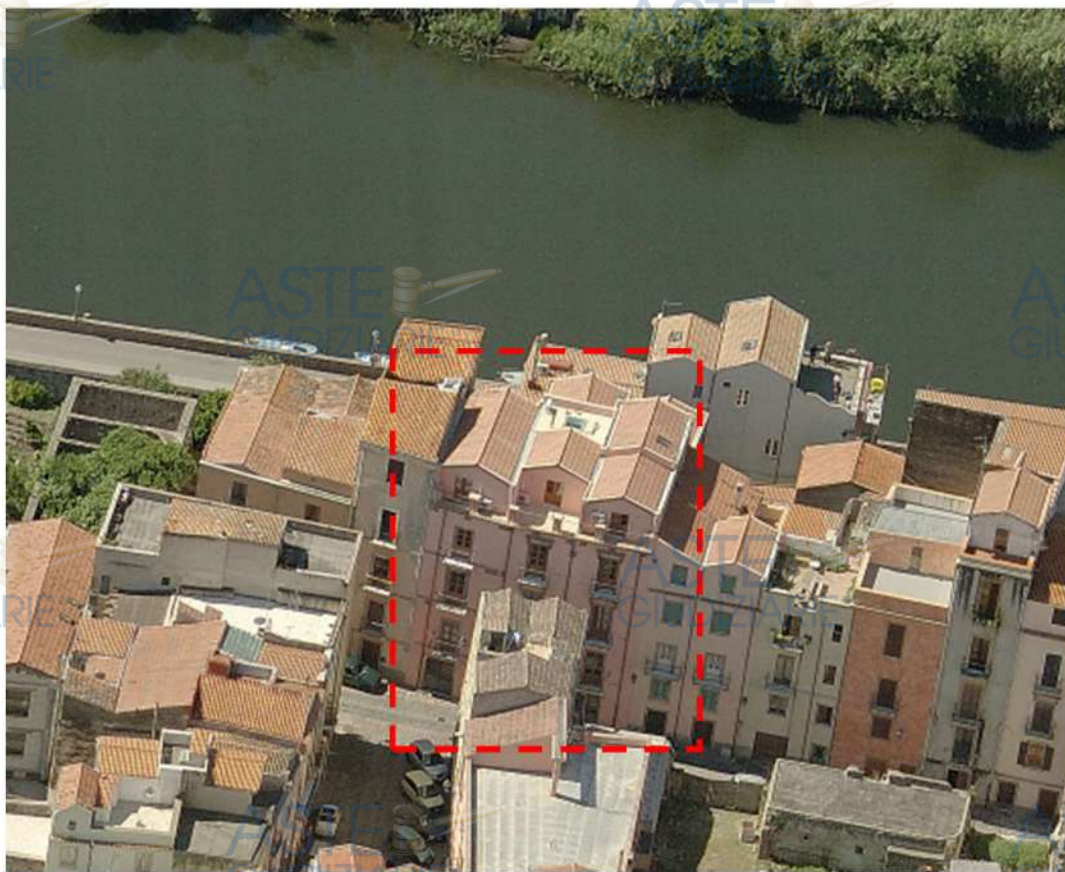
**Figura 24 - Visuale assonometrica del fabbricato da nord verso sud**

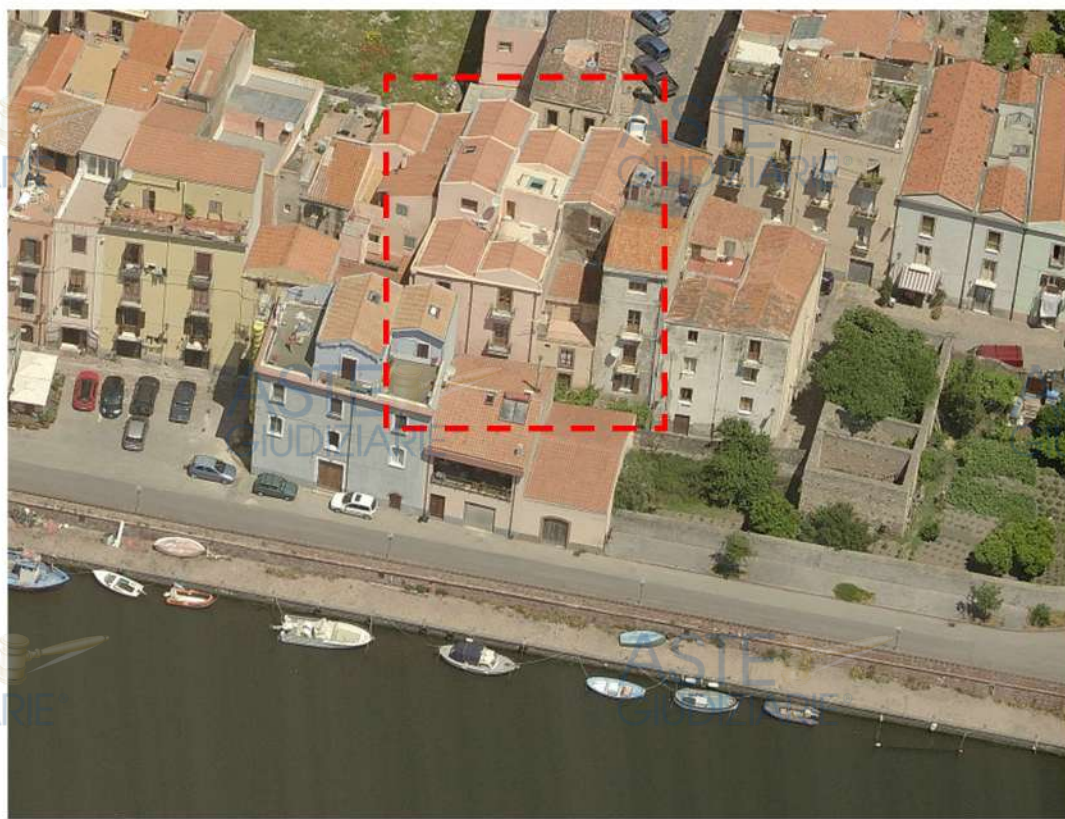
**Figura 25 - Visuale assonometrica del fabbricato da sud verso nord**

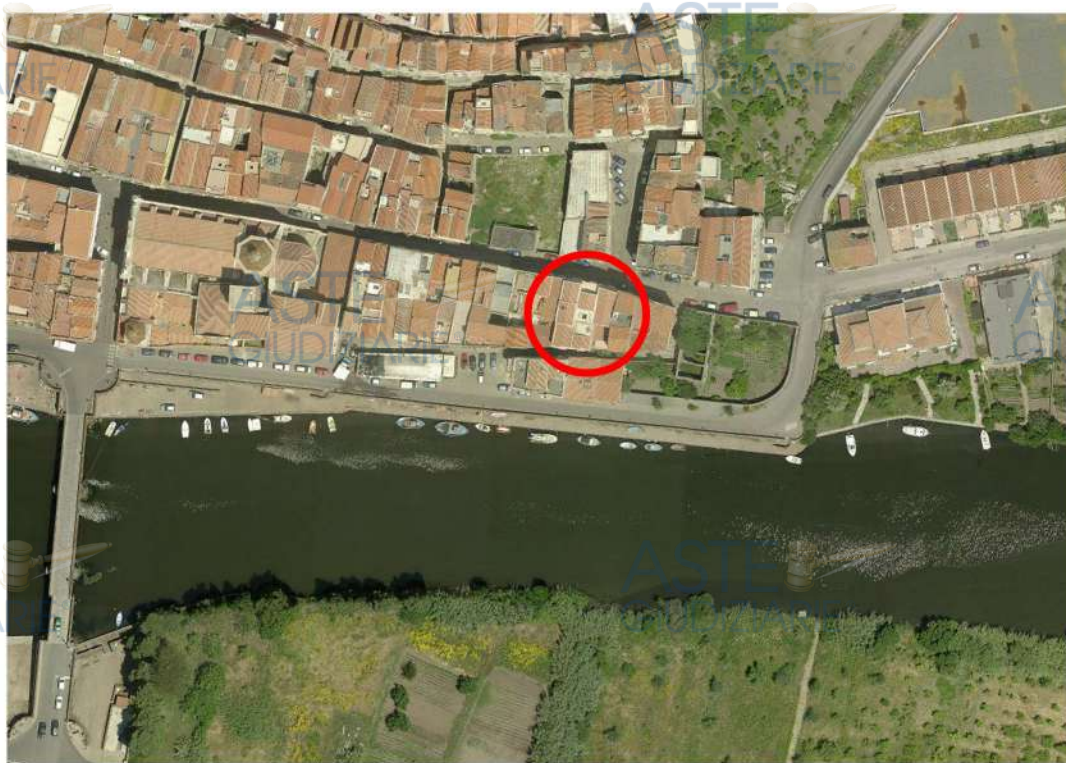
**Figura 26 - Ortofoto generale. E' ben visibile il ponte vecchio (nord in alto)**

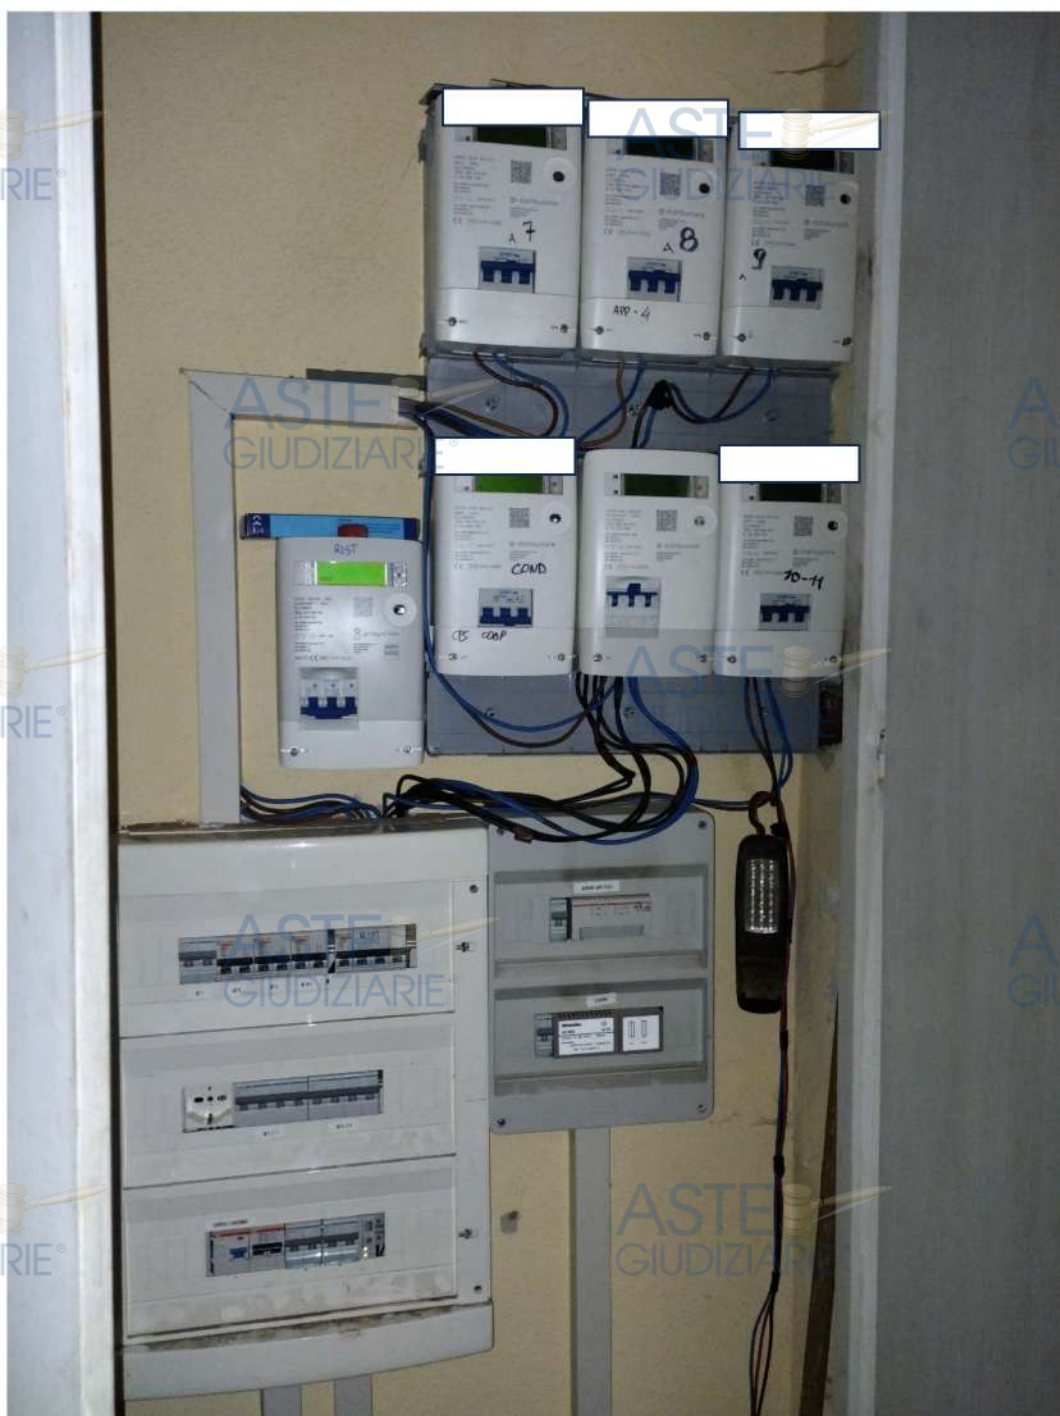
L'androne di ingresso è pavimentato con le marmette originariamente presenti nel fabbricato. Analogamente, alcuni pianerottoli (altri hanno nuova pavimentazione in cotto). Le prime rampe di scale sono caratterizzate dalle pedate originariamente presenti nell'edificio: dal pianerottolo del terzo piano in su sono state installate nuove pedate in marmo. Le scalinate sono protette da un parapetto in ferro verniciato di colore nero. Pareti e volte sono intonacate al civile e tinteggiate con colore bianco (volte) e giallo paglierino (pareti). La zoccolatura è realizzata con smalto murale lavabile di colore marron scuro. Dal civico numero 6 del corso Vittorio Emanuele II si accede dunque al descritto androne dove, immediatamente sulla destra per chi entra dalla predetta pubblica via, è ubicato il vano contatori, il quadro elettrico generale delle linee agli appartamenti e degli impianti comuni nonché il quadro citofono/suonerie. In questa zona è altresì presente la riserva idrica con relativa autoclave.

**Figura 28 - Androne di ingresso, zona contatore e quadri elettrici/paraelettrici**

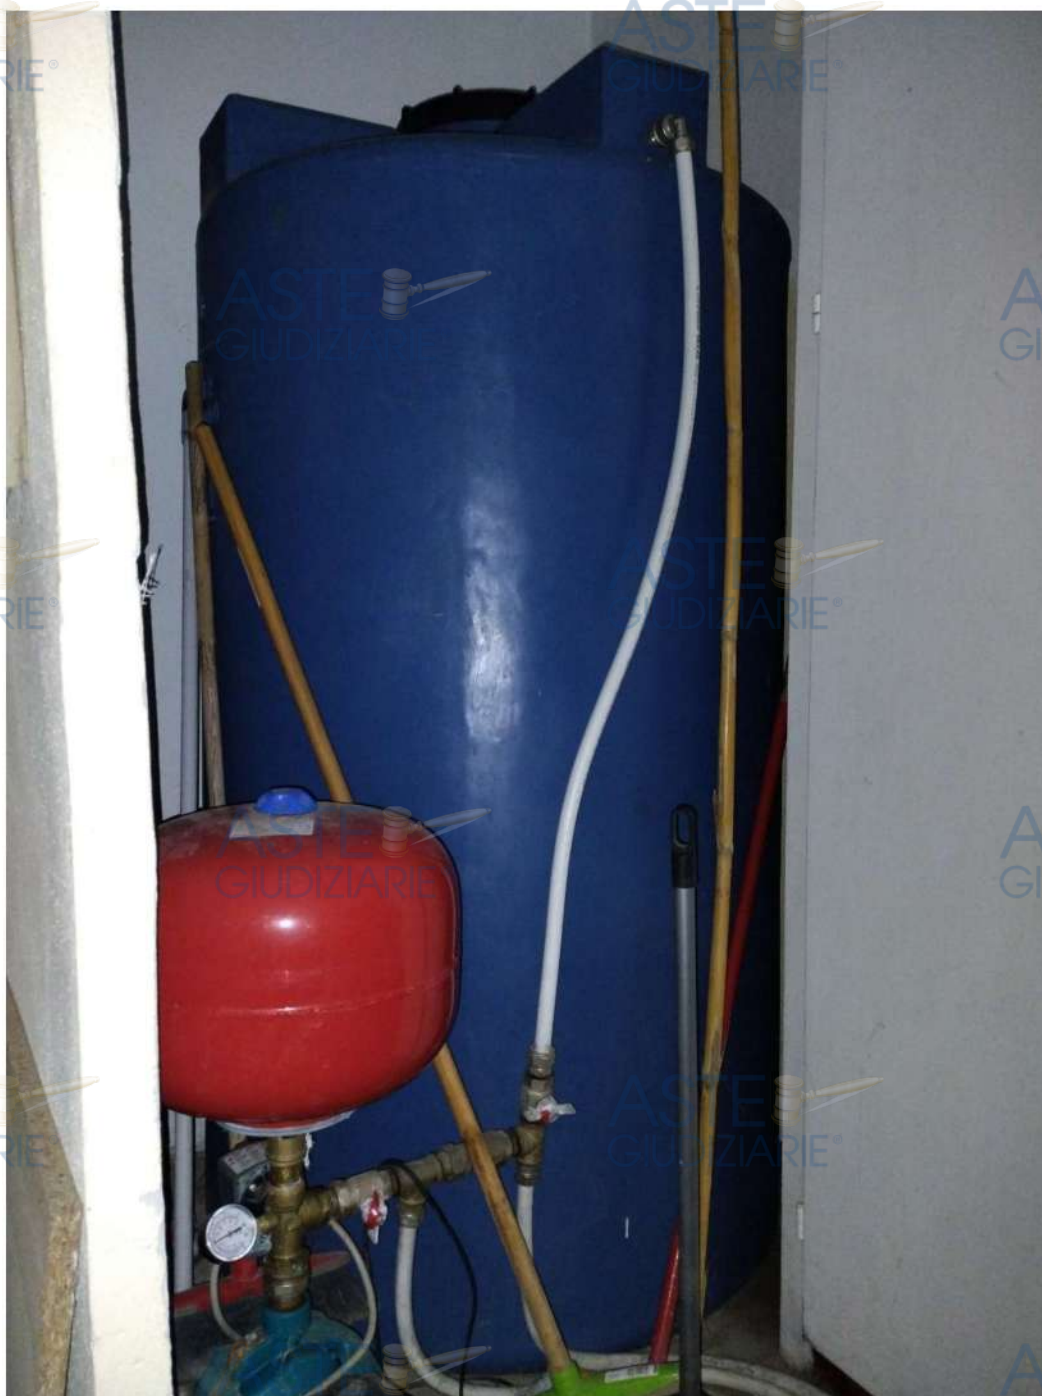
Figura 29 - Riserva idrica
