# CONSULENZA ESTIMATIVA GIUDIZIARIA

Tribunale di Oristano

**Procedura n. 36/2024 R. Es.**

**Lotto 5 – Appartamento**

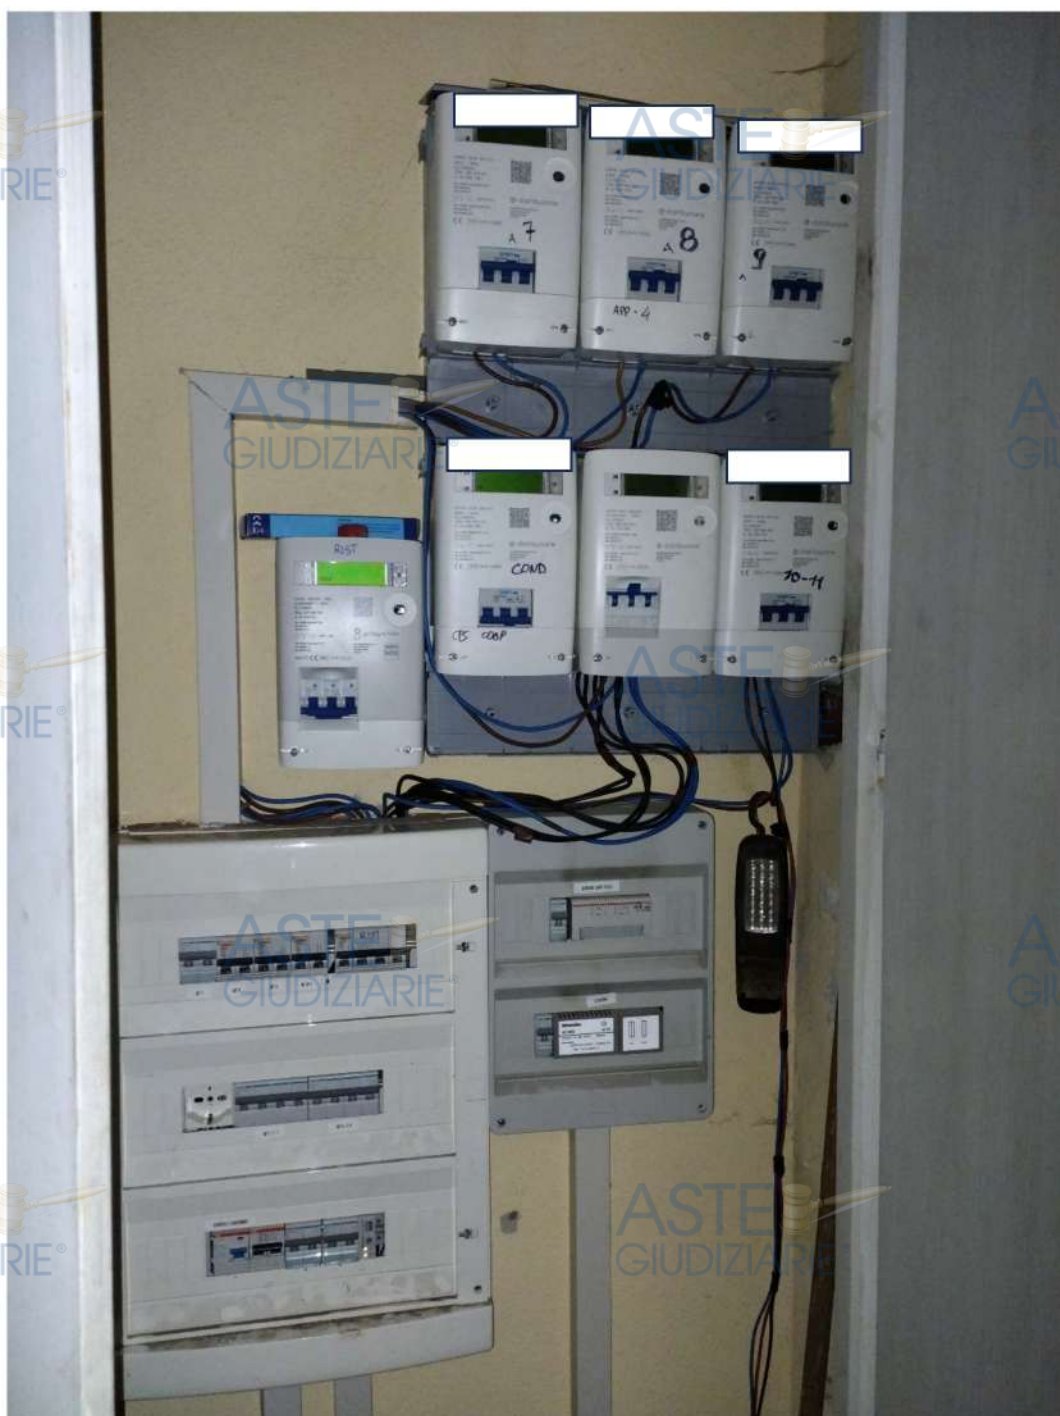
L'androne di ingresso è pavimentato con le marmette originariamente presenti nel fabbricato. Analogamente, alcuni pianerottoli (altri hanno nuova pavimentazione in cotto). Le prime rampe di scale sono caratterizzate dalle pedate originariamente presenti nell'edificio: dal pianerottolo del terzo piano in su sono state installate nuove pedate in marmo. Le scalinate sono protette da un parapetto in ferro verniciato di colore nero. Pareti e volte sono intonacate al civile e tinteggiate con colore bianco (volte) e giallo paglierino (pareti). La zoccolatura è realizzata con smalto murale lavabile di colore marron scuro. Dal civico numero 6 del corso Vittorio Emanuele II si accede dunque al descritto androne dove, immediatamente sulla destra per chi entra dalla predetta pubblica via, è ubicato il vano contatori, il quadro elettrico generale delle linee agli appartamenti e degli impianti comuni nonché il quadro citofono/suonerie. In questa zona è altresì presente la riserva idrica con relativa autoclave.

**Figura 26 - Androne di ingresso, zona contatore e quadri elettrici/paraelettrici**

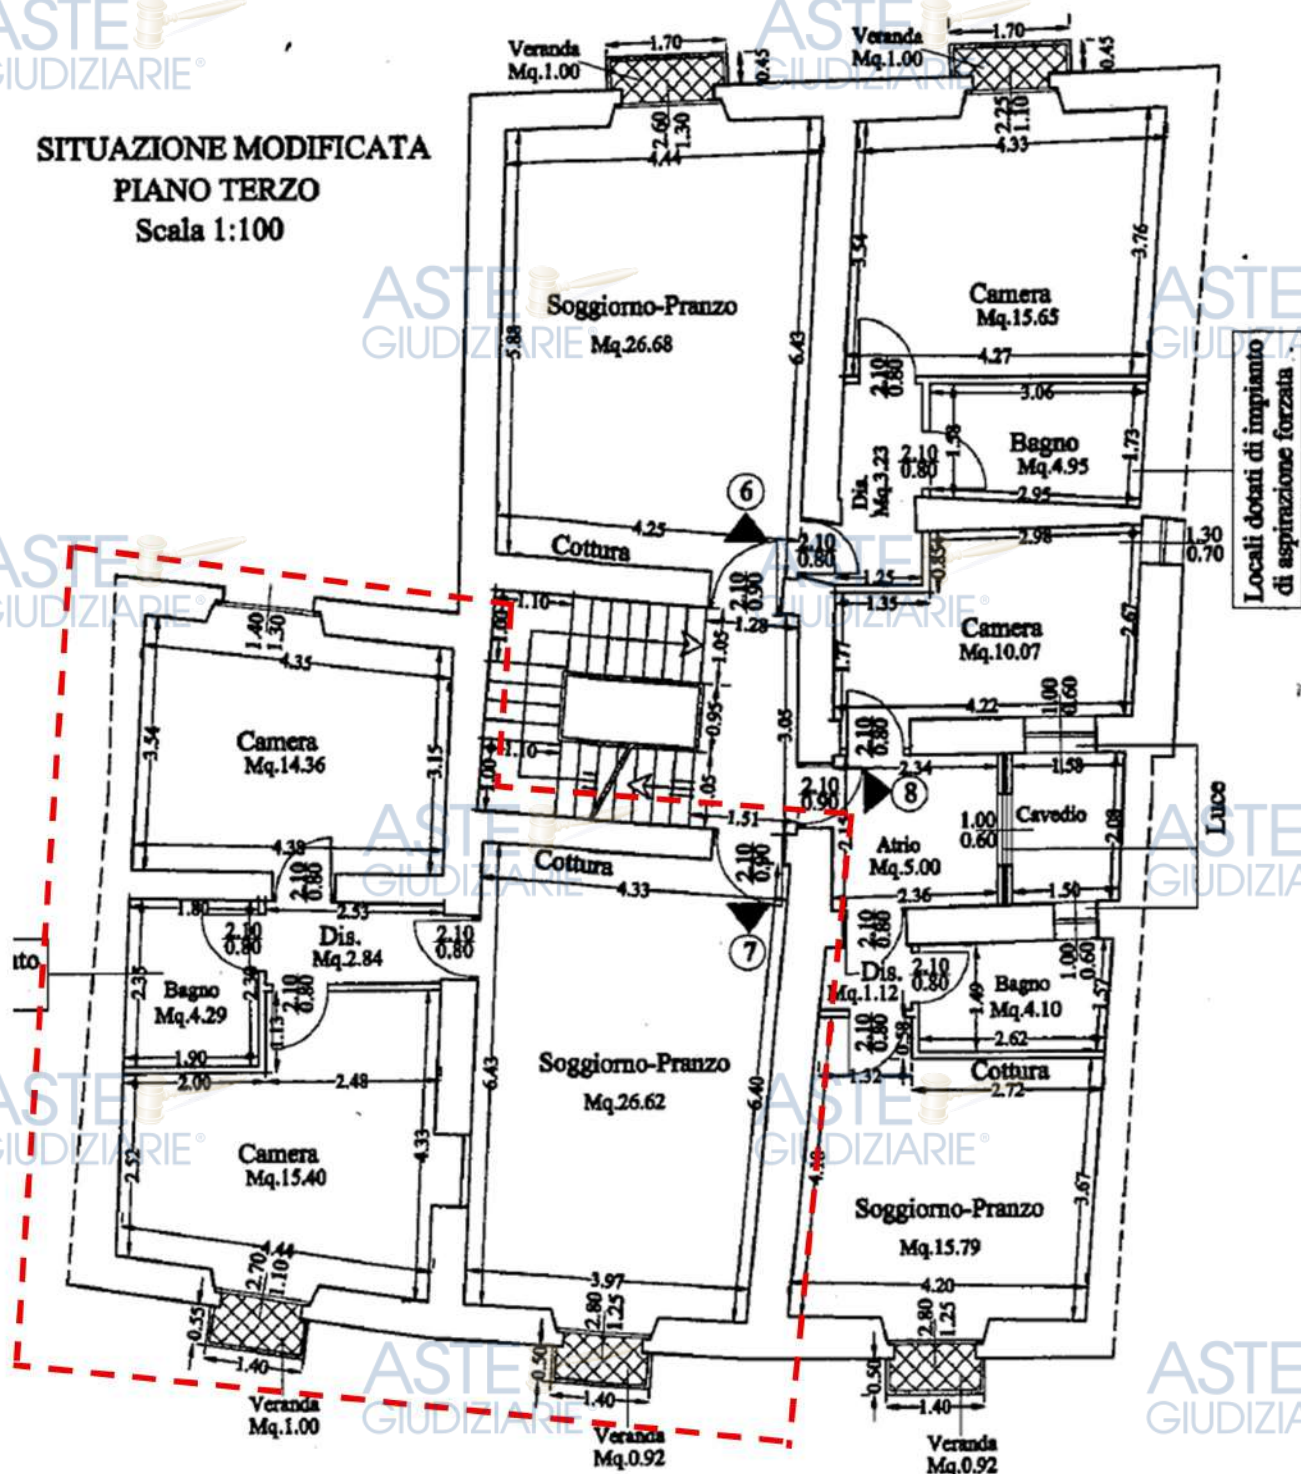
Figura 46 - Ultimo progetto approvato (A.E. N. 93/2005)

Relativamente al lotto 5 non è stato reperito alcun APE. Non sono presenti istanze di condono né ordini di demolizione. Non si rilevano difformità sotto il profilo edilizio ed urbanistico, pur con riferimento al novellato TUE (Art. 34-bis, Tolleranze costruttive). Ci si riferisce, nello specifico, ai commi 1-bis, 2, 2-bis, 3. L'edificio oggetto di analisi è una costruzione risalente a ben oltre cent'anni addietro e realizzato, almeno nel suo impianto originario, con tecniche costruttive tradizionali. Anche considerando, in ogni modo, l'ultimo intervento edilizio, valgono le tolleranze in trattazione in quanto attuato in data ben antecedente al 24/05/2024 (spartiacque, appunto, per l'applicazione – prima – o meno – dopo – delle maggiori tolleranze di recente introduzione).

In effetti sono state rilevate lievi e fisiologiche discrepanze tra lo stato dei luoghi e la loro rappresentazione progettuale e catastale. Tuttavia ciò non è considerabile come violazione edilizia in quanto costituiscono tolleranze esecutive non solo le percentuali di cui al comma 1-bis (rispetto alle misure previste nel titolo abilitativo e relativamente al mancato rispetto di altezze, distacchi, cubatura, superficie coperta ed altri parametri), ma anche le irregolarità geometriche e le modifiche alle finiture degli edifici di minima entità, nonché la diversa collocazione di impianti e opere interne eseguite durante i lavori per l'attuazione di titoli abilitativi edilizi. Costituiscono inoltre tolleranze esecutive il minore dimensionamento dell'edificio, la mancata realizzazione di elementi architettonici non strutturali, le irregolarità esecutive di muri esterni ed interni e la difforme ubicazione delle aperture interne, la difforme esecuzione di opere rientranti nella nozione di manutenzione ordinaria, gli errori progettuali corretti in cantiere e gli errori materiali di rappresentazione progettuale delle opere. Ancora, si precisa che gli scostamenti di cui al comma 1 rispetto alle misure progettuali (2%) valgono anche per le misure minime individuate dalle disposizioni in materia di distanze e di requisiti igienico-sanitari.

Ad avviso dell'esperto sarà, tuttavia, necessario dichiarare l'agibilità dell'immobile. Non sono state reperite le dichiarazioni di conformità degli impianti che, tuttavia e stante l'epoca di realizzazione, anche in virtù delle specifiche modalità costruttive possono essere dichiarati rispondenti. Di seguito la stima dei costi:

- Onorari tecnici per dichiarazione di agibilità € 1.250,00 oltre cassa professionale e IVA, per un totale di € 1.586,00
- Dichiarazioni di rispondenza degli impianti, diritti e spese varie € 750,00

Il totale dei costi necessari per la dichiarazione di agibilità, da detrarre dal valore di stima, ammonta dunque a complessivi € 2.336,00.
