# CONSULENZA ESTIMATIVA GIUDIZIARIA

**Procedura n. 36/2024 R. Es.**

**Lotto 8 – Appartamento**

**N.C.E.U. Foglio 37 Particella 1083 Subalterno 20**

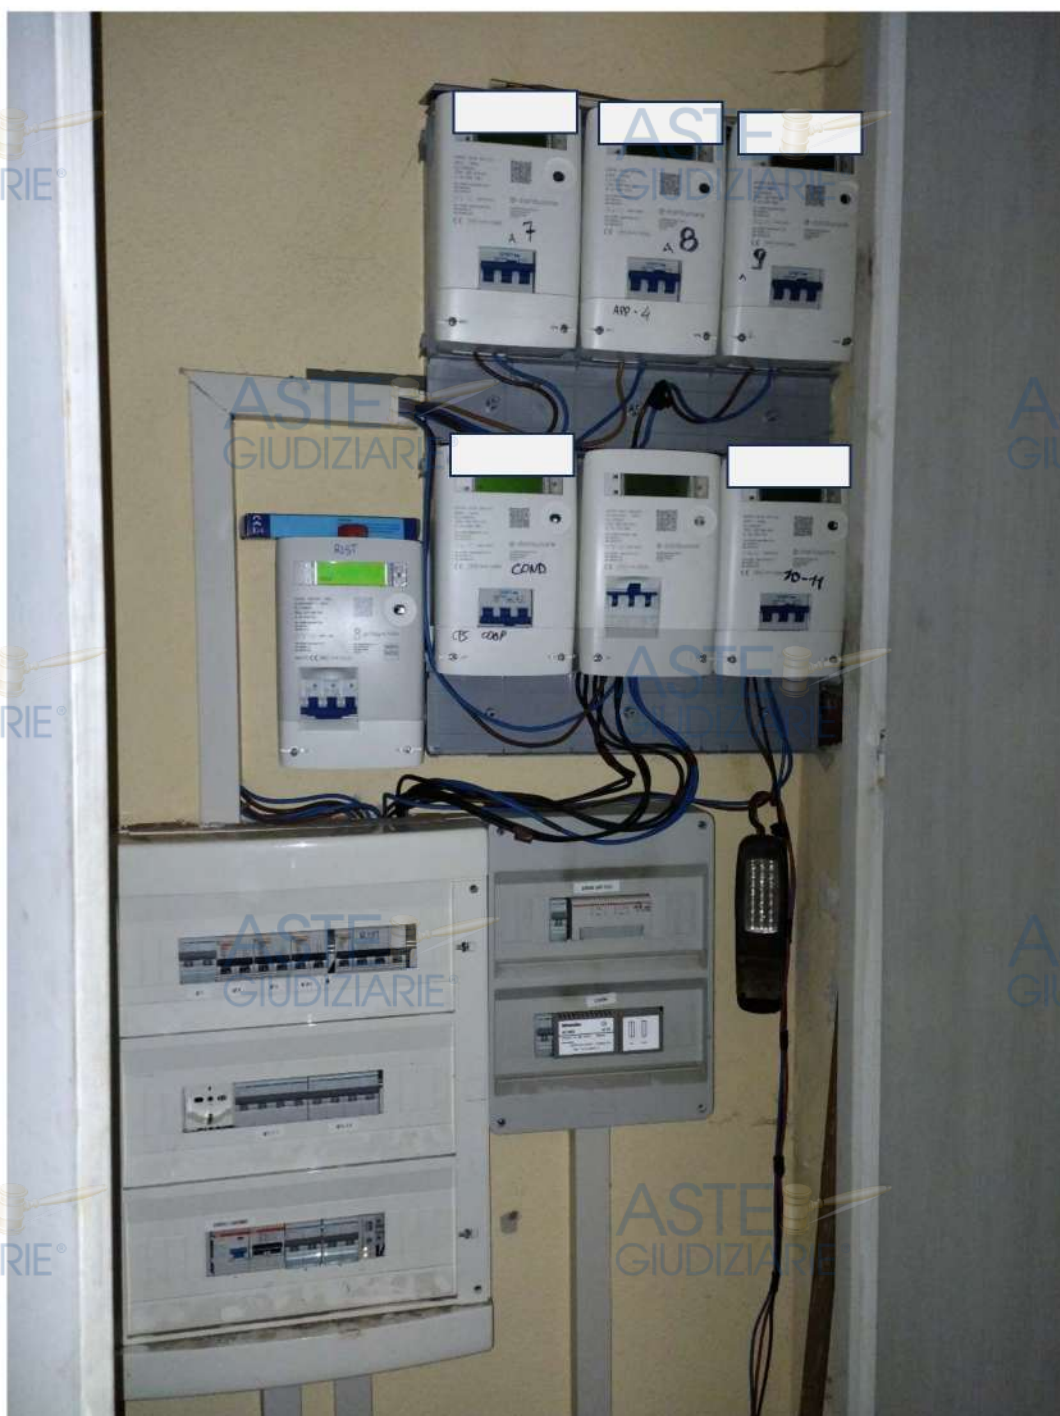
L'androne di ingresso è pavimentato con le marmette originariamente presenti nel fabbricato. Analogamente, alcuni pianerottoli (altri hanno nuova pavimentazione in cotto). Le prime rampe di scale sono caratterizzate dalle pedate originariamente presenti nell'edificio: dal pianerottolo del terzo piano in su sono state installate nuove pedate in marmo. Le scalinate sono protette da un parapetto in ferro verniciato di colore nero. Pareti e volte sono intonacate al civile e tinteggiate con colore bianco (volte) e giallo paglierino (pareti). La zoccolatura è realizzata con smalto murale lavabile di colore marron scuro. Dal civico numero 6 del corso Vittorio Emanuele II si accede dunque al descritto androne dove, immediatamente sulla destra per chi entra dalla predetta pubblica via, è ubicato il vano contatori, il quadro elettrico generale delle linee agli appartamenti e degli impianti comuni nonché il quadro citofono/suonerie. In questa zona è altresì presente la riserva idrica con relativa autoclave.

**Figura 26 - Androne di ingresso, zona contatore e quadri elettrici/paraelettrici**
