# CONSULENZA ESTIMATIVA GIUDIZIARIA

Tribunale di Oristano

**Procedura n. 36/2024 R. Es.**

**Lotto 6 – Appartamento**

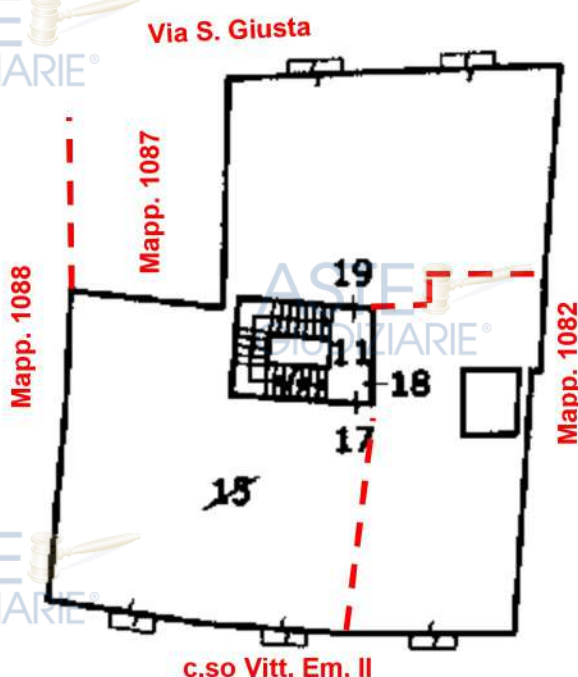
Figura 4 – LOTTO 6. Stralcio elaborato planimetrico (fuori scala). Nord in basso

Il lotto 6 è collocato al terzo piano. Confina a ovest con il mappale 1082. Procedendo da qui e in senso orario, gli ulteriori confini sono a nord con il Corso Vittorio Emanuele II, a est con il mappale 1083 subalterno 17 prima e poi con il bene comune non censibile del medesimo fabbricato cui il lotto 6 appartiene (subalterno 11 del mappale 1083) e infine a sud con il mappale 1083 subalterno 19.

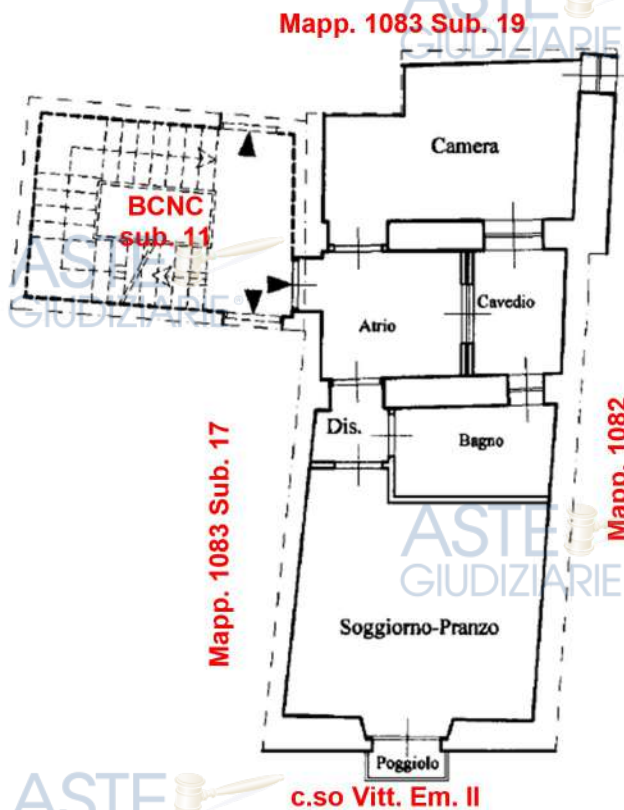
Figura 5 – LOTTO 6. Planimetria catastale (fuori scala). Nord in basso

Dal raffronto delle ortofoto con le mappe catastali emerge una sostanziale coerenza fra stato dei luoghi e, appunto, catasto, a meno di scostamenti fisiologici e non significativi dovuti alle tolleranze proprie delle mappe catastali e delle ortofoto nonché alla sovrapposizione di questi due strumenti. Si dà quindi espressamente atto di aver proceduto con l'attenta individuazione del bene oggetto di pignoramento mediante raffronto tra ortofoto e mappe catastali, riscontrandone la coerenza con quanto contenuto nel pignoramento stesso.

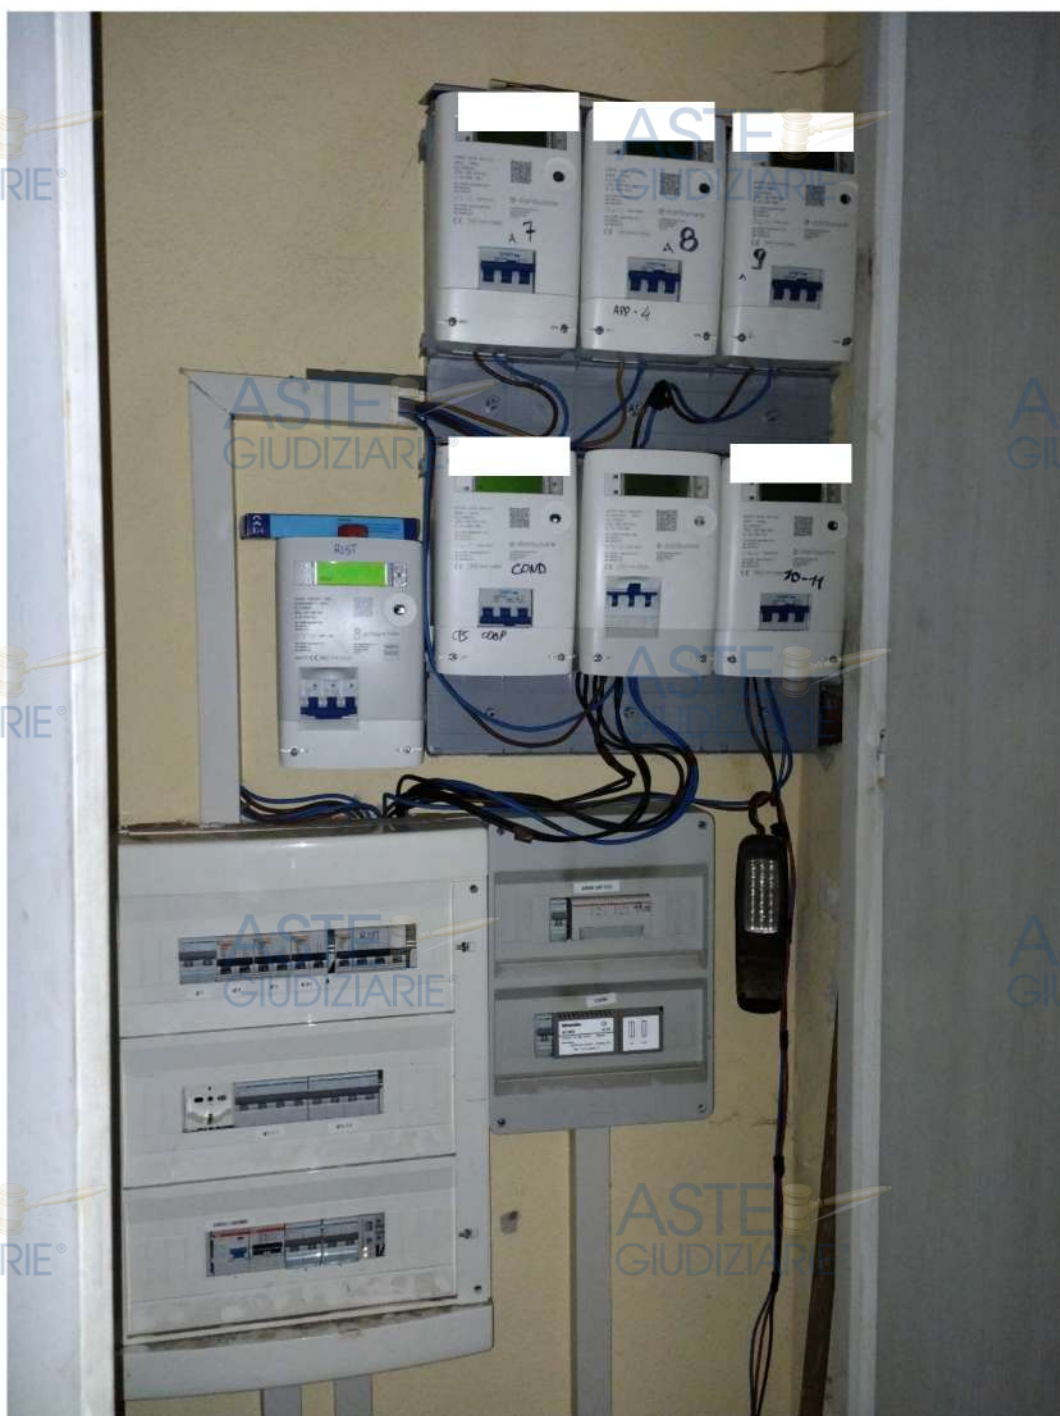
**Figura 26 - Androne di ingresso, zona contatore e quadri elettrici/paraelettrici**

L'androne di ingresso è pavimentato con le marmette originariamente presenti nel fabbricato. Analogamente, alcuni pianerottoli (altri hanno nuova pavimentazione in cotto). Le prime rampe di scale sono caratterizzate dalle pedate originariamente presenti nell'edificio: dal pianerottolo del terzo piano in su sono state installate nuove pedate in marmo. Le scalinate sono protette da un parapetto in ferro verniciato di colore nero. Pareti e volte sono intonacate al civile e tinteggiate con colore bianco (volte) e giallo paglierino (pareti). La zoccolatura è realizzata con smalto murale lavabile di colore marron scuro. Dal civico numero 6 del corso Vittorio Emanuele II si accede dunque al descritto androne dove, immediatamente sulla destra per chi entra dalla predetta pubblica via, è ubicato il vano contatori, il quadro elettrico generale delle linee agli appartamenti e degli impianti comuni nonché il quadro citofono/suonerie. In questa zona è altresì presente la riserva idrica con relativa autoclave.

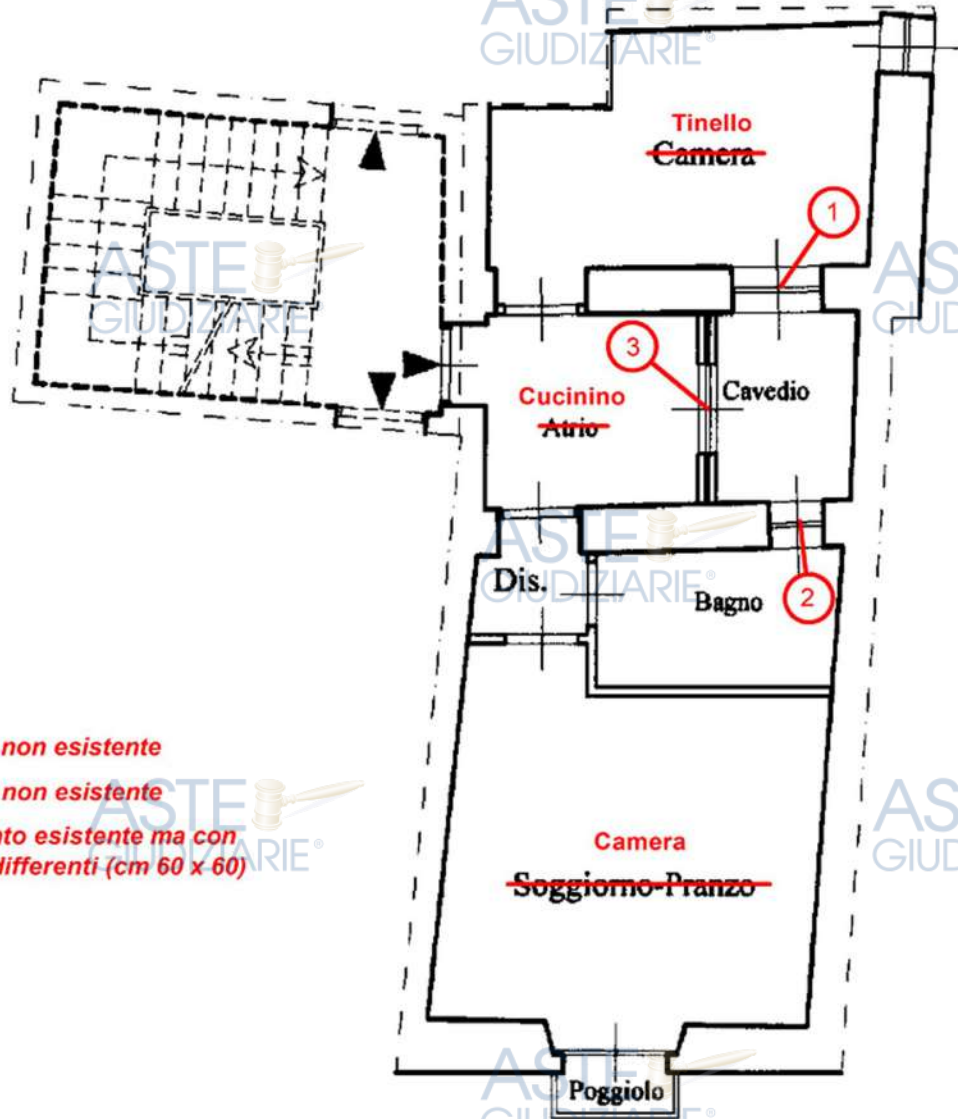
Figura 42 - Stralcio della planimetria catastale in atti (fuori scala) con indicazione delle difformità

Si rileva l'esatta rispondenza formale dei dati indicati nell'atto di pignoramento e nella nota di trascrizione, nonché nel negozio di acquisto, con le risultanze catastali. In allegato le visure, gli estratti di mappa e le planimetrie catastali. I luoghi risultano difformi dalla planimetria catastale in atti (dichiarazione n. NU0104239 del 10/06/2008) ma regolarizzabili. Segue stralcio della planimetria catastale in atti con l'indicazione delle difformità riscontrate e che, peraltro, sono le medesime che attengono alla situazione edilizia, già che la planimetria catastale è equipollente allo stato legittimo.

1 - Apertura non esistente

2 - Apertura non esistente

3 - Serramento esistente ma con  
dimensioni differenti (cm 60 x 60)

Si stimano i seguenti oneri per la regolarizzazione:

- Onorari tecnici € 750,00 oltre cassa professionale e IVA, per un totale di € 951,60
- Tassa di € 70,00 per i servizi ipotecari e catastali, nella misura definita dal decreto legislativo 31 ottobre 1990, n. 347 e successive modifiche e integrazioni

Il totale dei costi necessari per l'eliminazione delle riscontrate difformità catastali, da detrarre dal valore di stima, ammonta dunque a complessivi € 1.021,60.

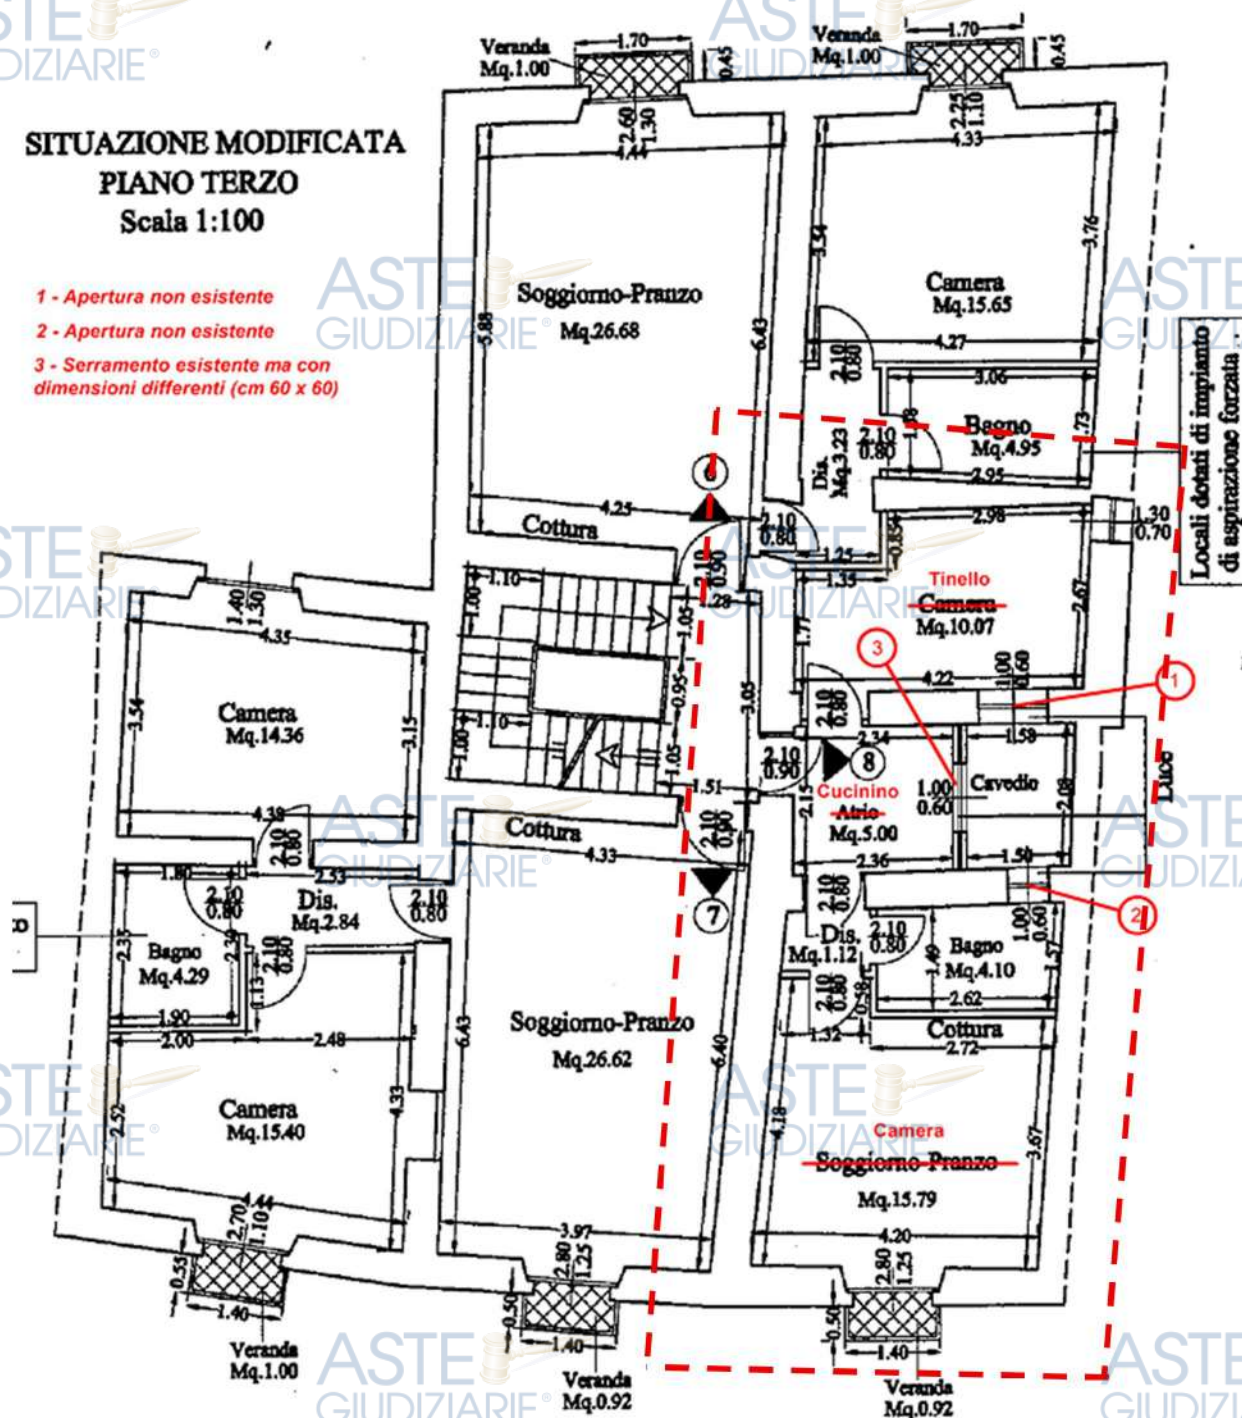
Figura 43 - Stralcio dello stato legittimo (fuori scala, A.E. N. 93/2005) con indicazione delle difformità

- 1 - Apertura non esistente
- 2 - Apertura non esistente
- 3 - Serramento esistente ma con dimensioni differenti (cm 60 x 60)

Si stimano i seguenti oneri per la regolarizzazione:
