# CONSULENZA ESTIMATIVA GIUDIZIARIA

**Procedura n. 36/2024 R. Es.**

**Lotto 7 – Appartamento**

**N.C.E.U. Foglio 37 Particella 1083 Subalterno 19**

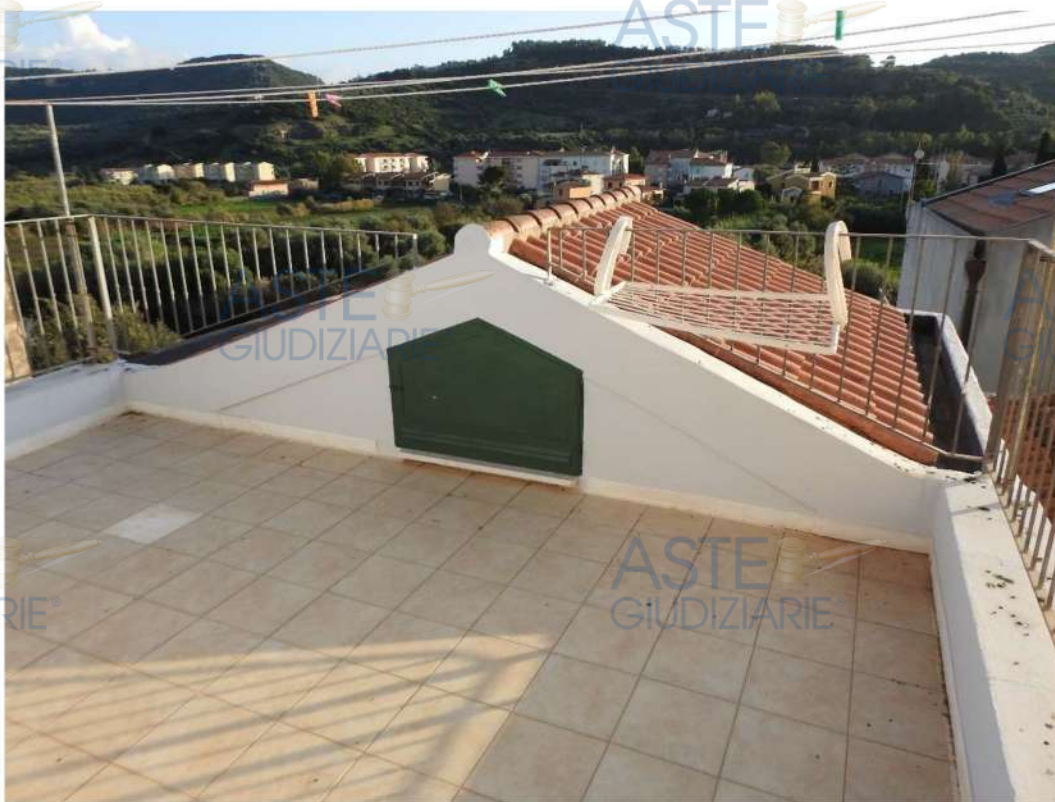
**Figura 20 - Terrazza condominiale (abusiva). Visuale dalla porta finestra**

porta finestra posta immediatamente sulla sinistra per chi giunge dalla scala, ad una terrazza comune. Come nitidamente evincibile dalle figure che seguono, la detta terrazza non è assentita dal titolo edilizio.

La realizzazione della terrazza in argomento ricade nell'ambito delle parziali difformità dal permesso di costruire. Astrattamente, il responsabile dell'abuso o l'attuale proprietario potrebbero ottenere permesso in sanatoria in caso di intervento conforme alla disciplina urbanistica vigente al momento della presentazione della domanda in sanatoria nonché alle prescrizioni della disciplina edilizia vigenti al momento della realizzazione dell'opera da sanare (comma 1 dell'art.36-bis T.U.E., sempre come modificato dal c.d. "Decreto Salva Casa"). Più che un problema edilizio è, in effetti, un problema urbanistico per ciò che attiene alle norme del piano particolareggiato così come precedentemente indicate, per la qual cosa il permesso in sanatoria non è ritenuto ottenibile. Inoltre sussiste il problema dell'intervento realizzato in assenza dell'autorizzazione paesaggistica: anche su questo tema è intervenuto di Salva-Casa, in particolare con l'introduzione nel DPR 380/01 del comma 4 dell'art. 36-bis: *"Qualora gli interventi di cui al comma 1 siano eseguiti in assenza o difformità dall'autorizzazione paesaggistica, il dirigente o il responsabile dell'ufficio richiede all'autorità preposta alla gestione del vincolo apposito parere vincolante in merito all'accertamento della compatibilità paesaggistica dell'intervento, anche in caso di lavori che abbiano determinato la creazione di superfici utili o volumi ovvero l'aumento di quelli legittimamente realizzati. L'autorità competente si pronuncia sulla domanda entro il termine perentorio di centottanta giorni, previo parere vincolante della soprintendenza da rendersi entro il termine perentorio di novanta giorni. Se i pareri non sono resi entro i termini di cui al secondo periodo, si intende formato il silenzio-assenso e il dirigente o responsabile dell'ufficio provvede autonomamente. Le disposizioni del presente comma si applicano anche nei casi in cui gli interventi di cui al comma 1 risultino incompatibili con il vincolo paesaggistico apposto in data successiva alla loro realizzazione"*. La norma di Legge parrebbe aprire uno spiraglio rispetto a un caso storicamente insanabile, pur sussistendo enormi incertezze circa l'esito della pratica anche in virtù dei prescritti e vincolanti pareri. Rispetto a questo quadro di incertezze lo scrivente ritiene quindi, anche per i ragionamenti di stampo prettamente urbanistico condotti, di dover optare per la certezza data dalla esecuzione delle opere già indicate.

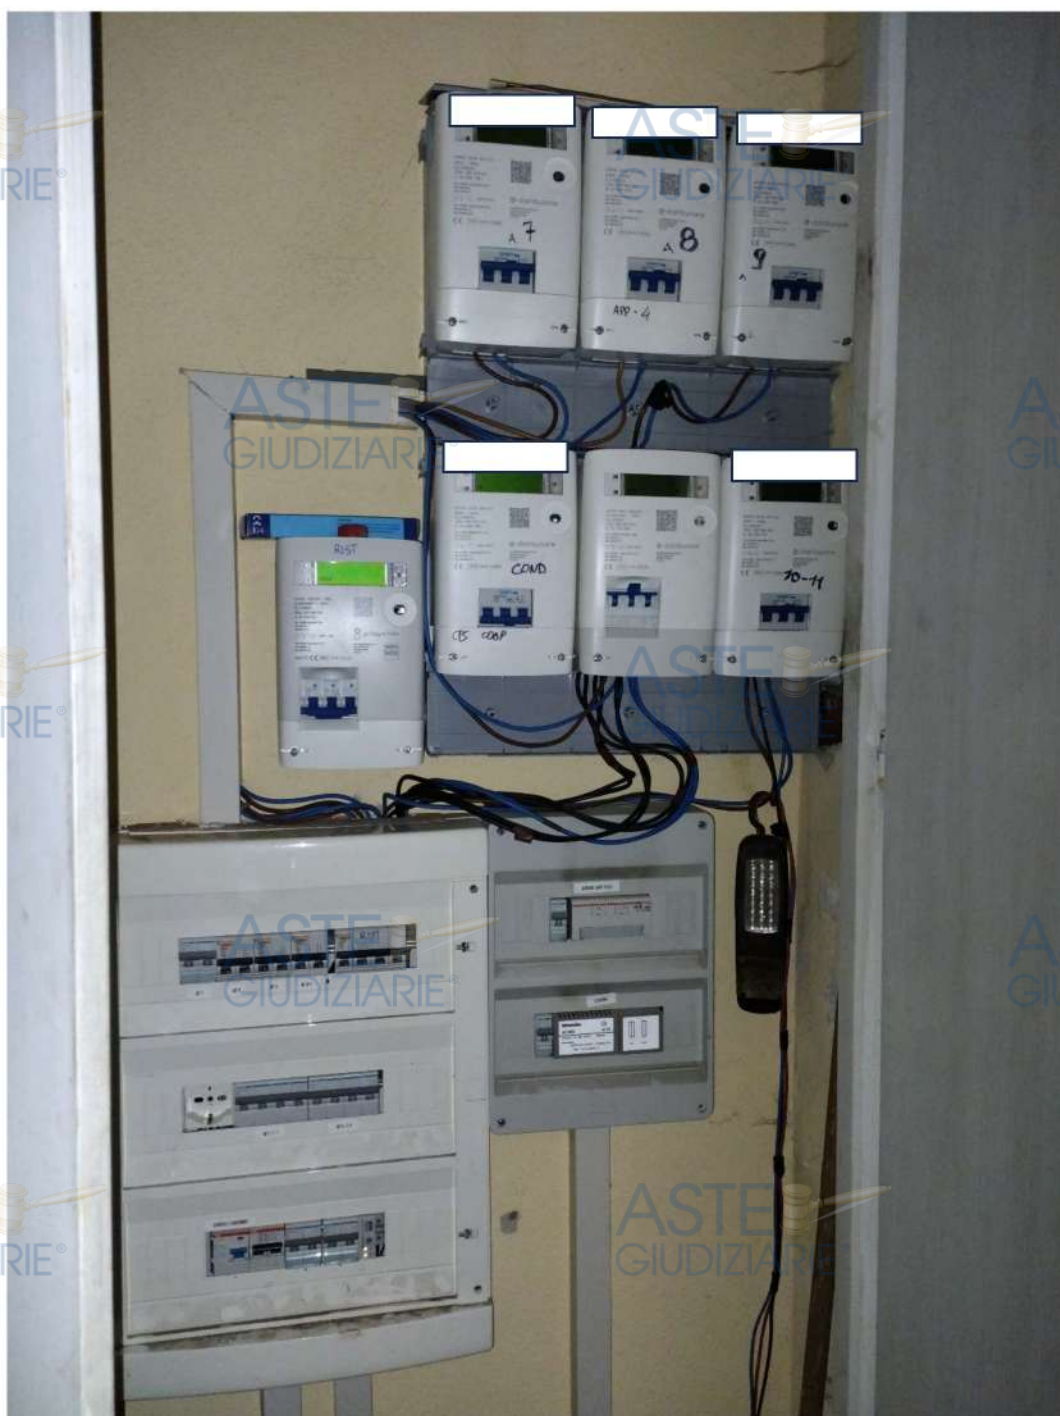
**Figura 26 - Androne di ingresso, zona contatore e quadri elettrici/paraelettrici**

L'androne di ingresso è pavimentato con le marmette originariamente presenti nel fabbricato. Analogamente, alcuni pianerottoli (altri hanno nuova pavimentazione in cotto). Le prime rampe di scale sono caratterizzate dalle pedate originariamente presenti nell'edificio: dal pianerottolo del terzo piano in su sono state installate nuove pedate in marmo. Le scalinate sono protette da un parapetto in ferro verniciato di colore nero. Pareti e volte sono intonacate al civile e tinteggiate con colore bianco (volte) e giallo paglierino (pareti). La zoccolatura è realizzata con smalto murale lavabile di colore marron scuro. Dal civico numero 6 del corso Vittorio Emanuele II si accede dunque al descritto androne dove, immediatamente sulla destra per chi entra dalla predetta pubblica via, è ubicato il vano contatori, il quadro elettrico generale delle linee agli appartamenti e degli impianti comuni nonché il quadro citofono/suonerie. In questa zona è altresì presente la riserva idrica con relativa autoclave.

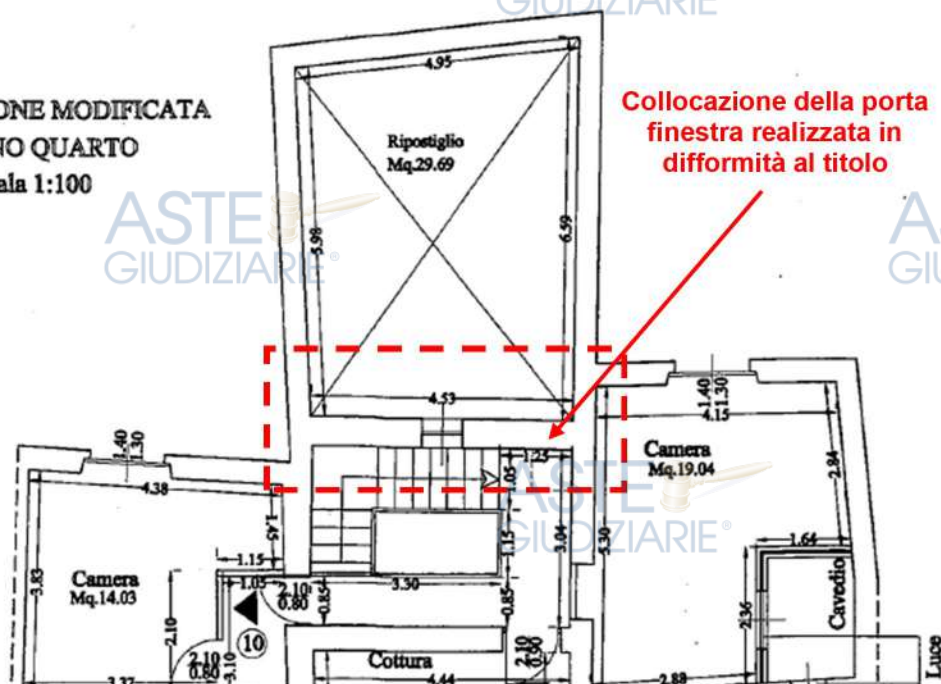
**Figura 31 - Stralcio del progetto approvato. A.E. 93/2005**

**SITUAZIONE MODIFICATA  
PIANO QUARTO  
Scala 1:100**
