TRIBUNALE DI ORISTANO

**Sezione Esecuzioni Immobiliari
Procedura n. 04/2025 R.G.Es.**

PERIZIA

Abitazione in via Iosto n. 8 – Borore (NU)

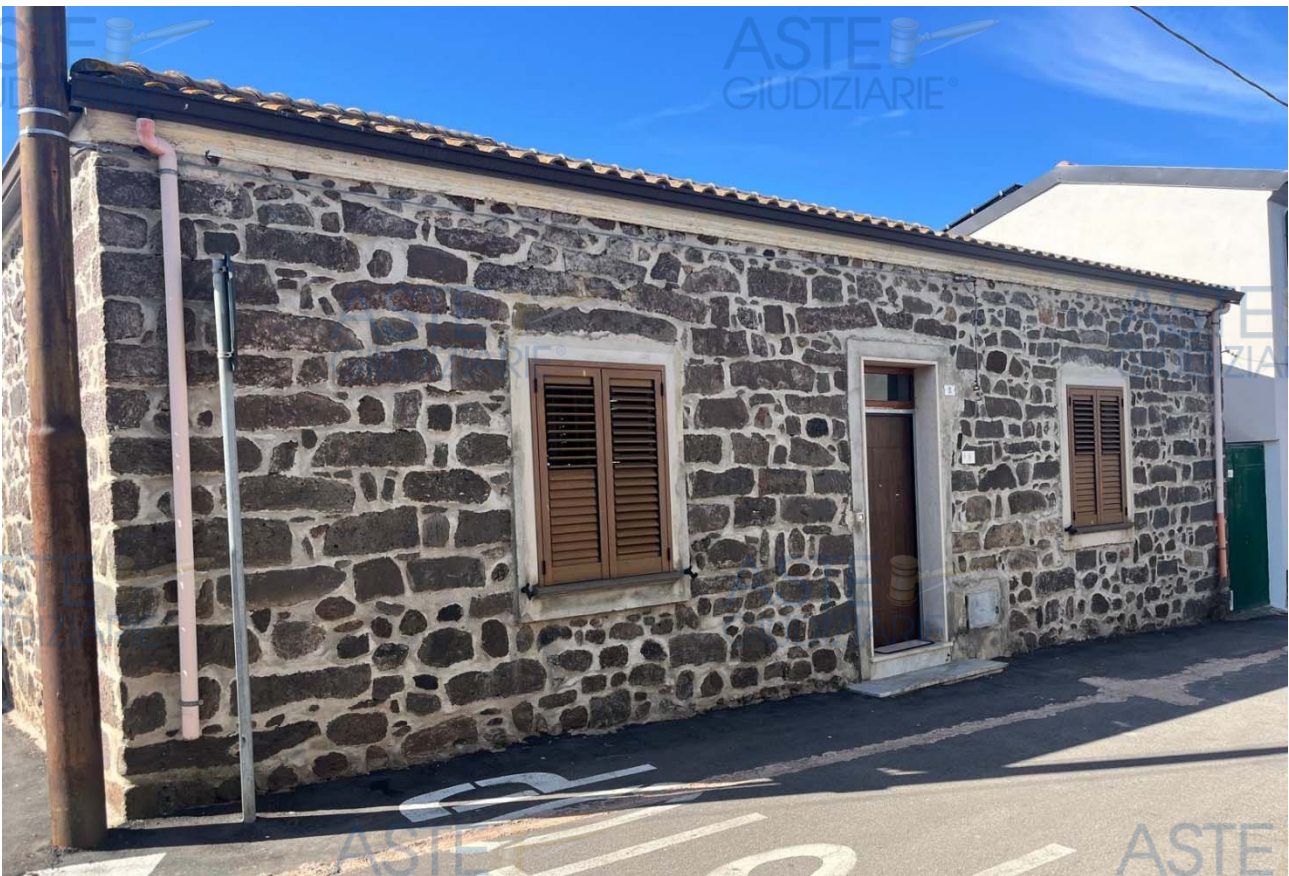
Prospetto principale su via losto

Nel complesso l'abitazione si presenta in buono stato di conservazione, non si evidenziano ingressi di umidità e lesioni significative.

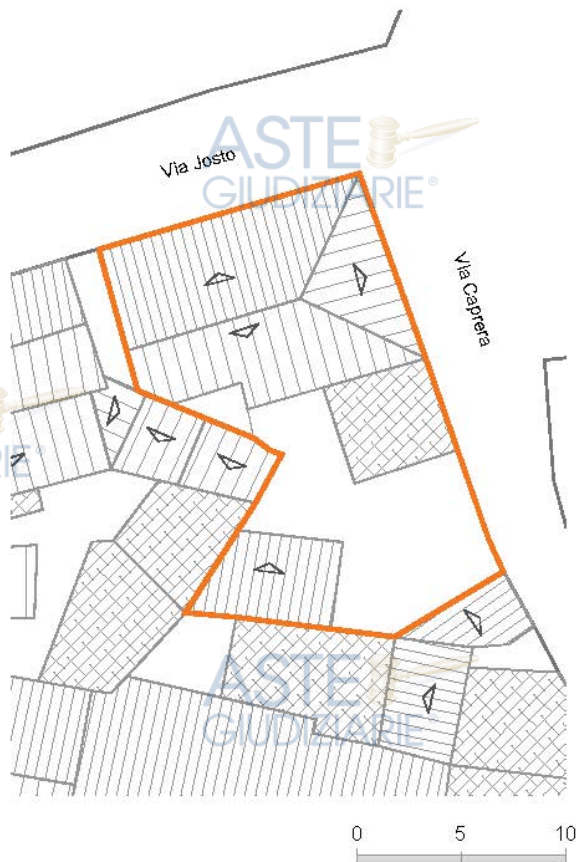
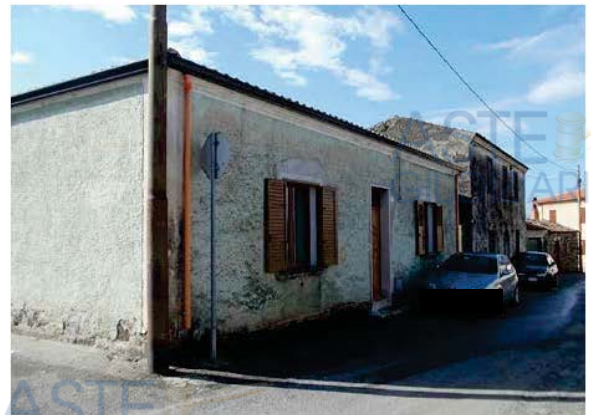
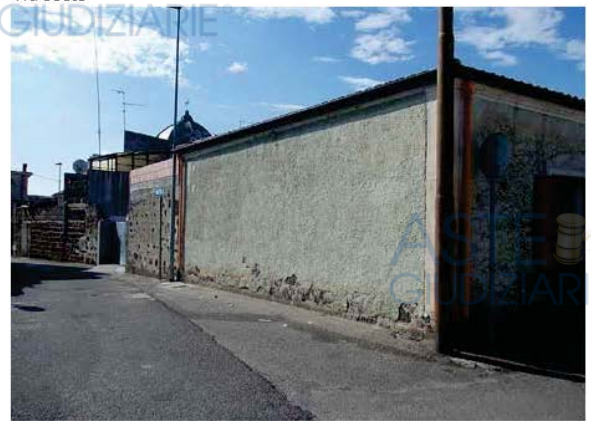
Perimetro unità edilizia n.6

Più in dettaglio, nel Piano Particolareggiato Del Centro di Antica e Prima Formazione datato Ottobre 2013, l'immobile in oggetto è identificato come unità edilizia n. 6 dell'Isolato n. 23 (si veda l'allegato n. 3):

corpo di fabbrica appartenente all'isolato 23
