**RELAZIONE DI CONSULENZA TECNICA D'UFFICIO  
TRIBUNALE DI ORISTANO  
PROCEDURA ISCRITTA AL N. 41/2024 R.Es.  
LOTTO UNICO**

LOTTO UNICO: Comune di San Vero Milis, loc. Putzu Idu, Foglio 40, Part. 453, Sub. 2 – 5;

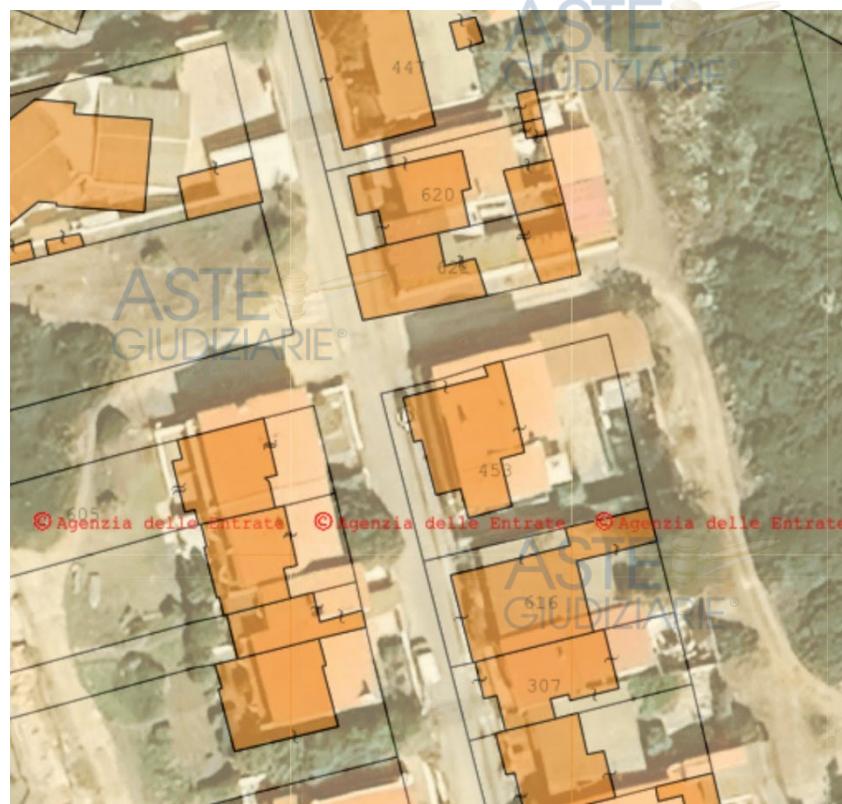
Sovrapposizione Ortofoto con Mappa catastale Foglio 40 Part. 453

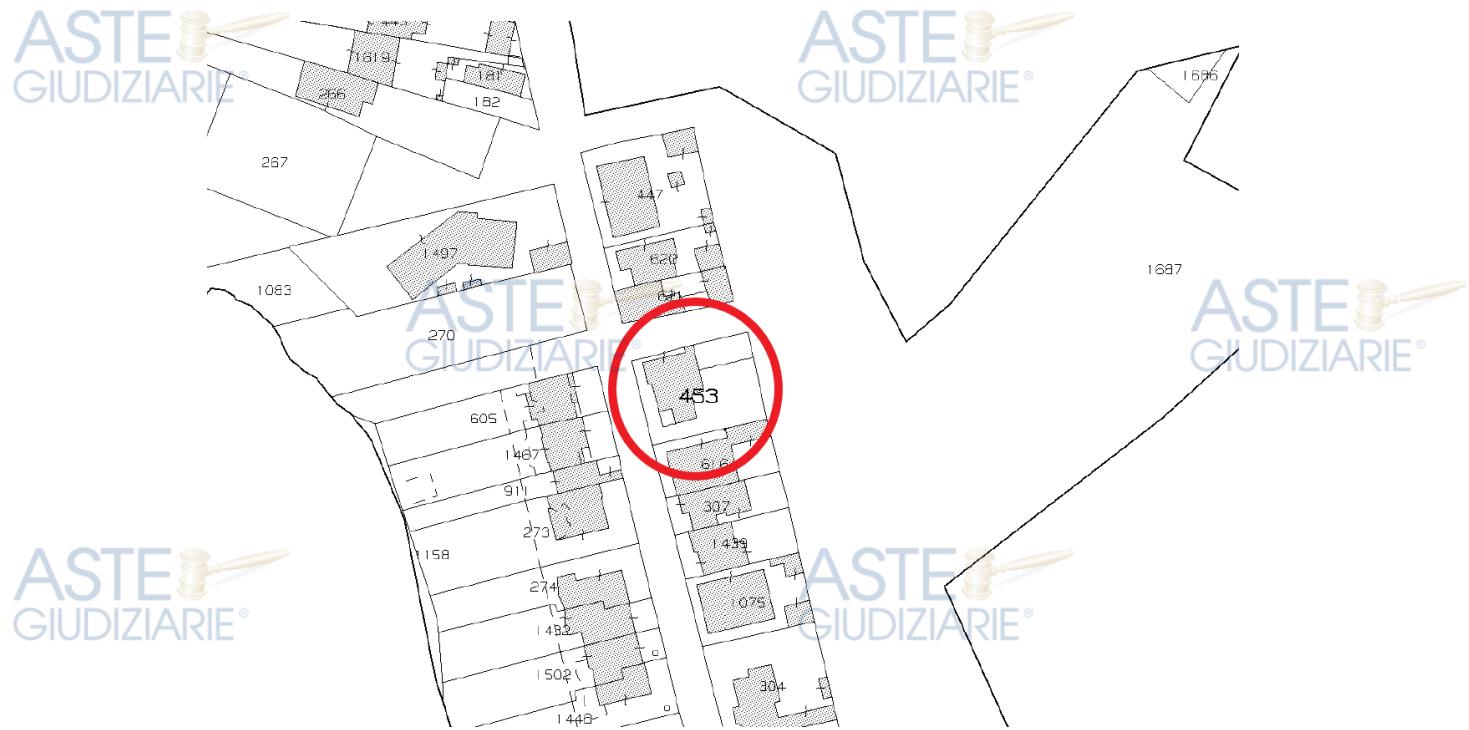
Stralcio mappa catastale Foglio 40 Part. 453 (vedi allegato n. 3)

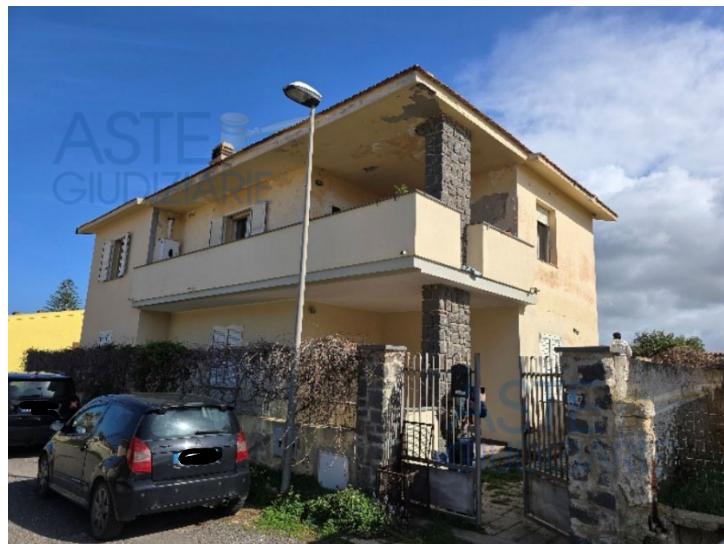
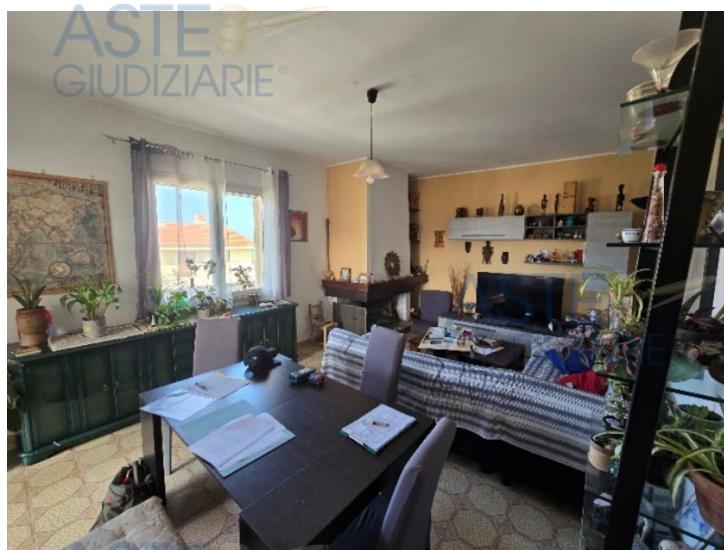
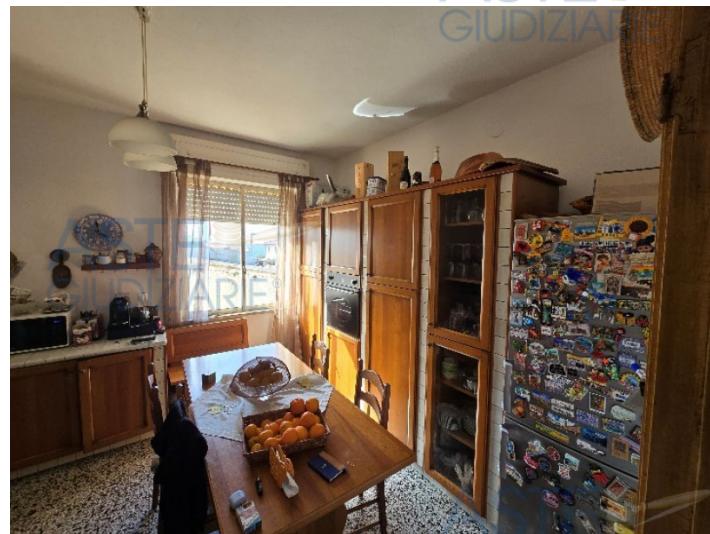
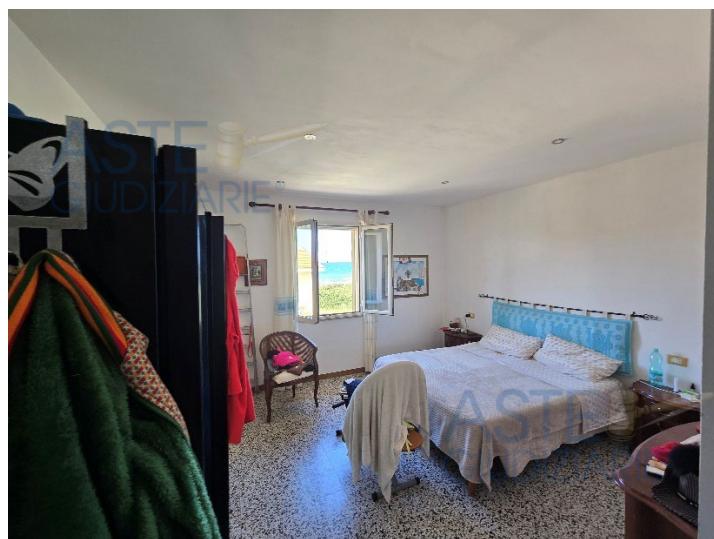
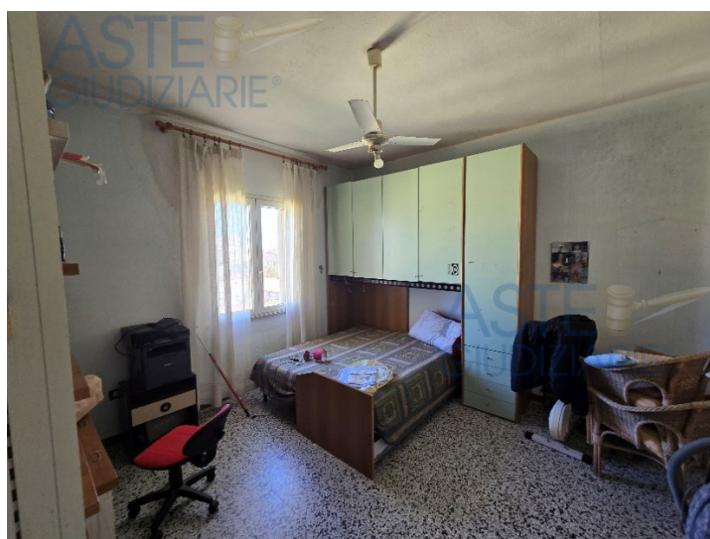
L'unità immobiliare è dotata di un camino a legna nel soggiorno ed una stufa a pellet nel disimpegno per il riscaldamento invernale, la produzione di acqua calda sanitaria avviene tramite scalda acqua alimentato a gas posto sul terrazzo, si presenta internamente in buono stato di manutenzione, mentre esternamente presenta importanti segni di deterioramento, soprattutto al livello del solaio di copertura della terrazza, come potuto verificare in sede di sopralluogo alla presenza del Custode Giudiziario nominato, che richiede urgenti opere di manutenzione per la messa in sicurezza al fine di evitare distaccamenti pericolosi per l'incolumità delle persone, i cui costi sono computati a parte nella categoria n. 2 del computo metrico estimativo redatto (vedi allegato n. 24), stimati in € 4.356,11 e la cui quota di competenza relativa all'immobile Sub. 2 corrispondente ad 1/2 del valore stimato, pari ad € 2.178,05, verrà decurtata dal valore dell'immobile.

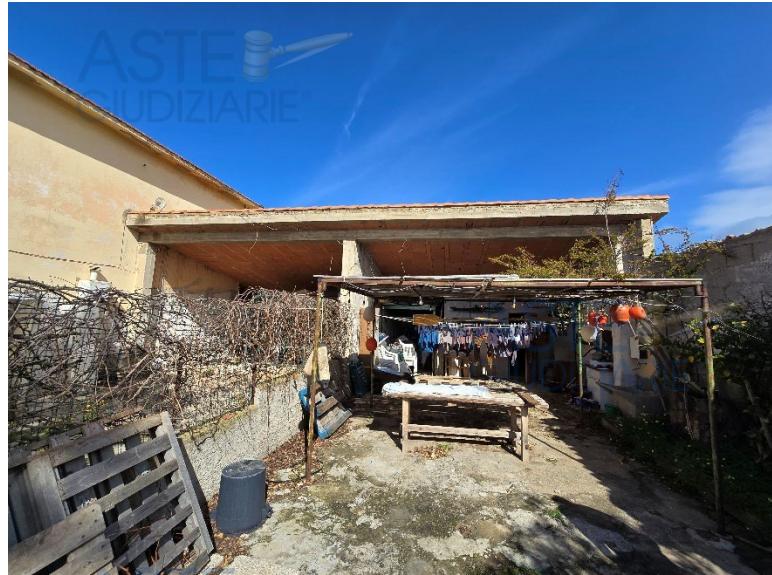
L'unità immobiliare si presenta in normale stato di manutenzione.
