# TRIBUNALE DI ORISTANO

CONSULENZA TECNICA D'UFFICIO

## ESECUZIONE IMMOBILIARE N° 43/2023

Fabbricato sito in Tresnuraghes, borgata di Porto Alabe (OR) - Cala degli Albatros N. 1 - Foglio 1 Mappale 1442

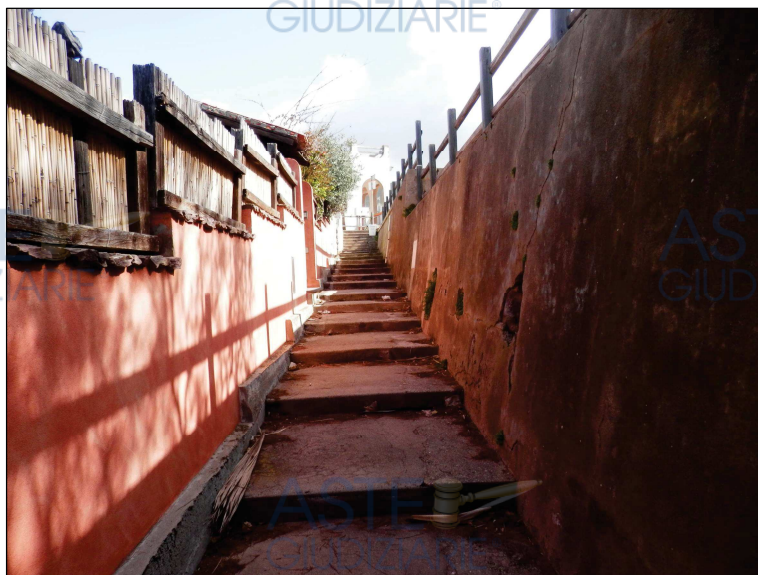
**Foto N. 1**

percorso a gradoni di accesso pedonale al lotto.

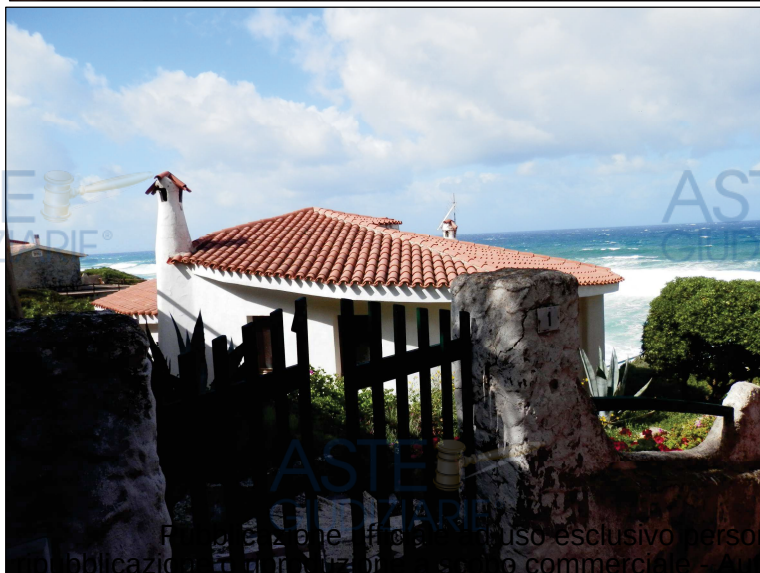
**Foto N. 2**

Cancello accessibile da percorso pedonale.

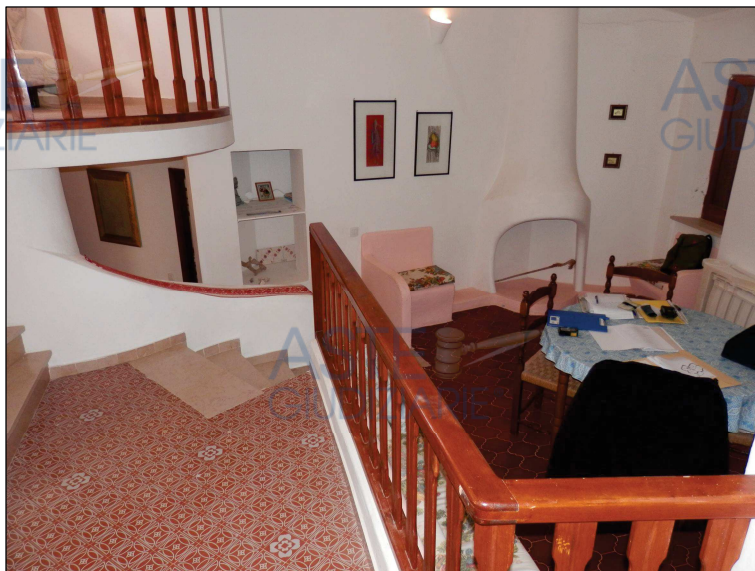
**Foto N. 3**

Dall'esame visivo si riscontra che il fabbricato presenta un buono stato di conservazione delle finiture interne ed esterne. Di seguito si riportano alcune fotografie di tale situazione :

Scorcio Soggiorno

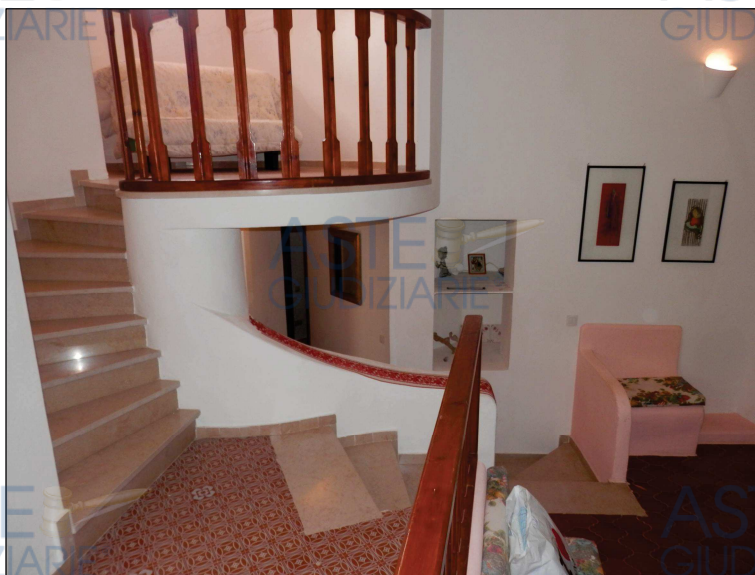
**Foto N. 4**

Scorcio Soppalco

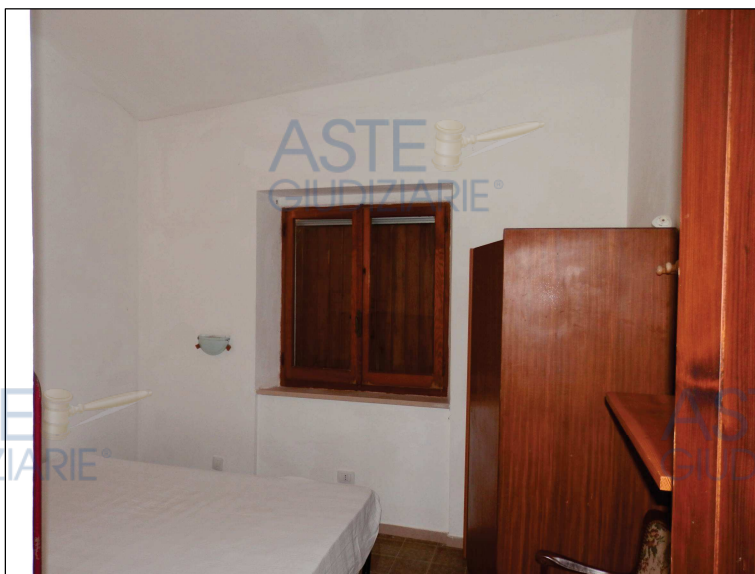
**Foto N. 5**

Scorcio Camera 2

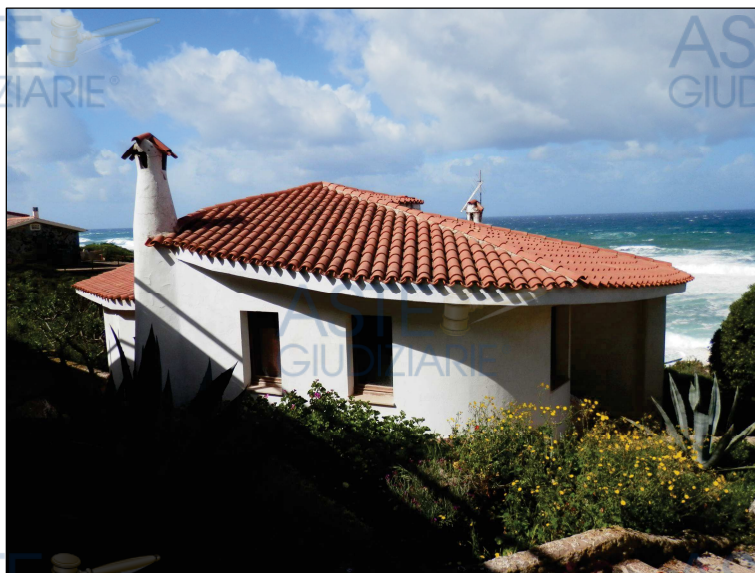
**Foto N. 6**

Vista nord - esterna al fabbricato

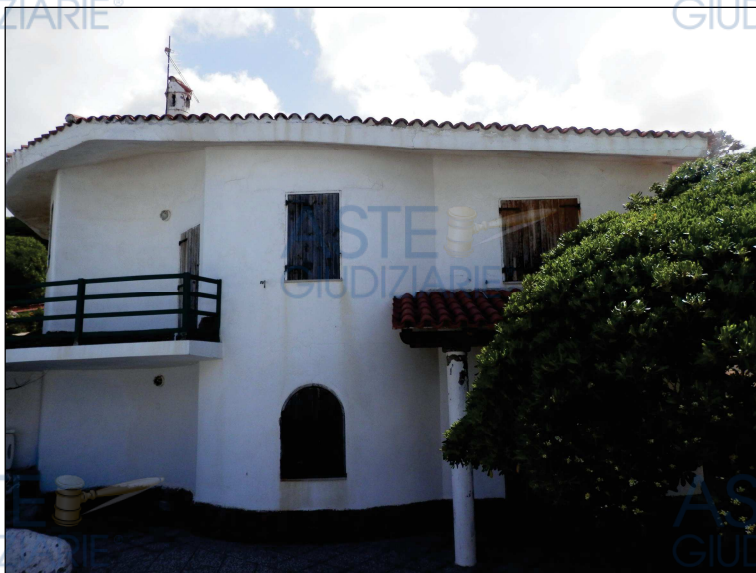
**Foto N. 7**

Vista ovest - esterna al fabbricato
