# CONSULENZA ESTIMATIVA GIUDIZIARIA

Tribunale di Oristano

Procedura n. 48/2025 R. Es.

## RELAZIONE PERITALE

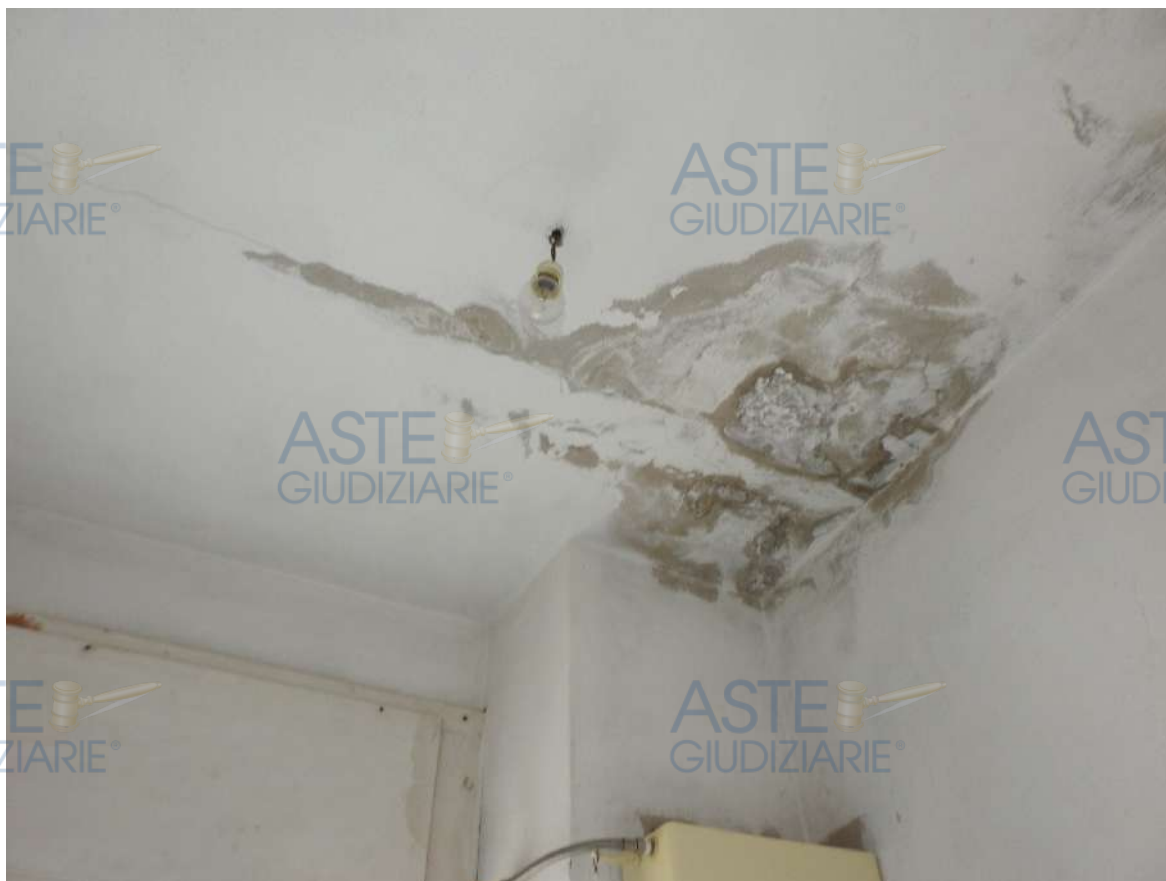
All'interno del servizio igienico, sempre in sede di sopralluogo, è stata rilevata un'infiltrazione con marcato degrado dell'intonaco e della tinteggiatura al soffitto e in corrispondenza dell'angolo alto, con aloni, distacchi e porzioni di finitura compromesse. Per caratteristiche, estensione e posizione, il fenomeno appare verosimilmente riconducibile a una perdita da condotta idrica e/o da scarico afferente ai servizi soprastanti; in via subordinata non può escludersi una migrazione d'acqua dall'alto lungo cavedi o attraversamenti impiantistici. Si ritiene pertanto necessario un accertamento puntuale sugli impianti del piano superiore e, una volta eliminata la causa, il successivo ripristino delle finiture del locale.

**Figura 48 - Immobile 2 (negozio), infiltrazioni bagno**

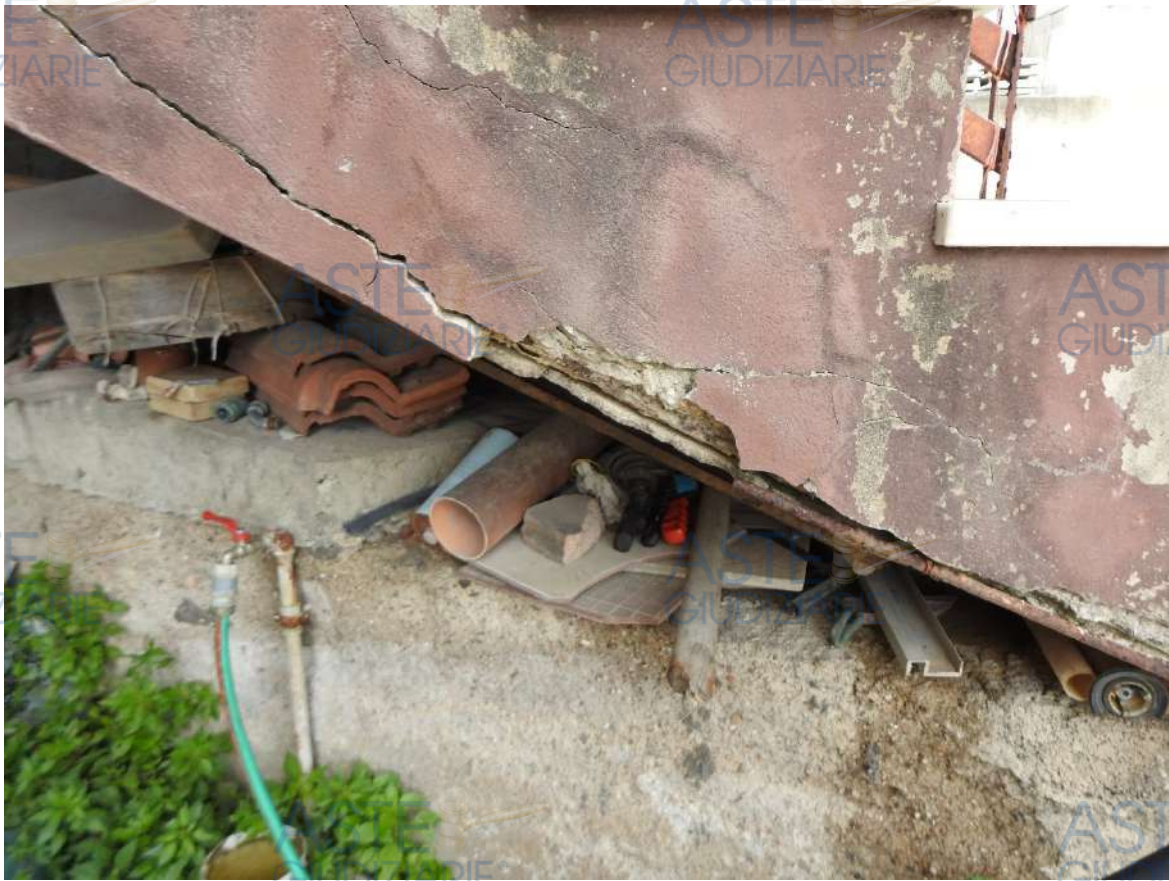
Nel corso del sopralluogo si è riscontrato un quadro di degrado localizzato sia sugli elementi esterni di accesso al negozio sia all'interno del servizio igienico. In particolare, la balconata e la scalinata di pertinenza esclusiva dell'unità presentano fessurazioni diffuse e distacchi localizzati delle finiture, con porzioni di copriferro ammalorate; in più punti si rilevano ossidazione delle armature e fenomeni di sfogliamento/espulsione del copriferro, soprattutto in corrispondenza degli spigoli e dell'intradosso dei manufatti. Anche i parapetti metallici evidenziano una corrosione superficiale diffusa. Nel loro complesso, tali evidenze sono compatibili con un ammaloramento avanzato correlabile all'esposizione agli agenti atmosferici e all'azione dell'umidità (con possibili processi di carbonatazione del calcestruzzo e/o infiltrazioni), e rendono opportuno prevedere interventi di ripristino corticale con trattamento e protezione delle armature, nonché la revisione dei parapetti e delle protezioni superficiali.

**Figura 49 - Immobile 2 (negoziò), degrado calcestruzzo scalinata di accesso**

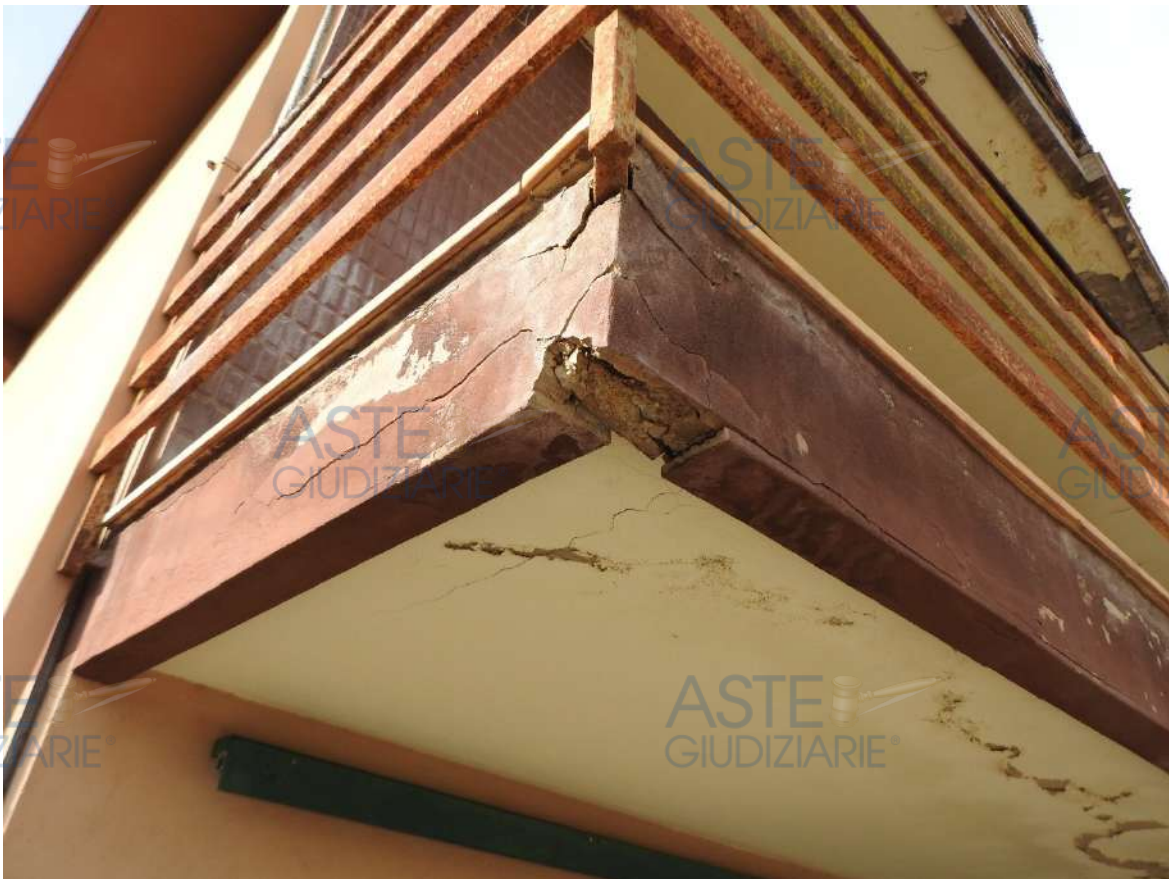
**Figura 50 - Immobile 2 (negoziò), degrado calcestruzzo balconata**

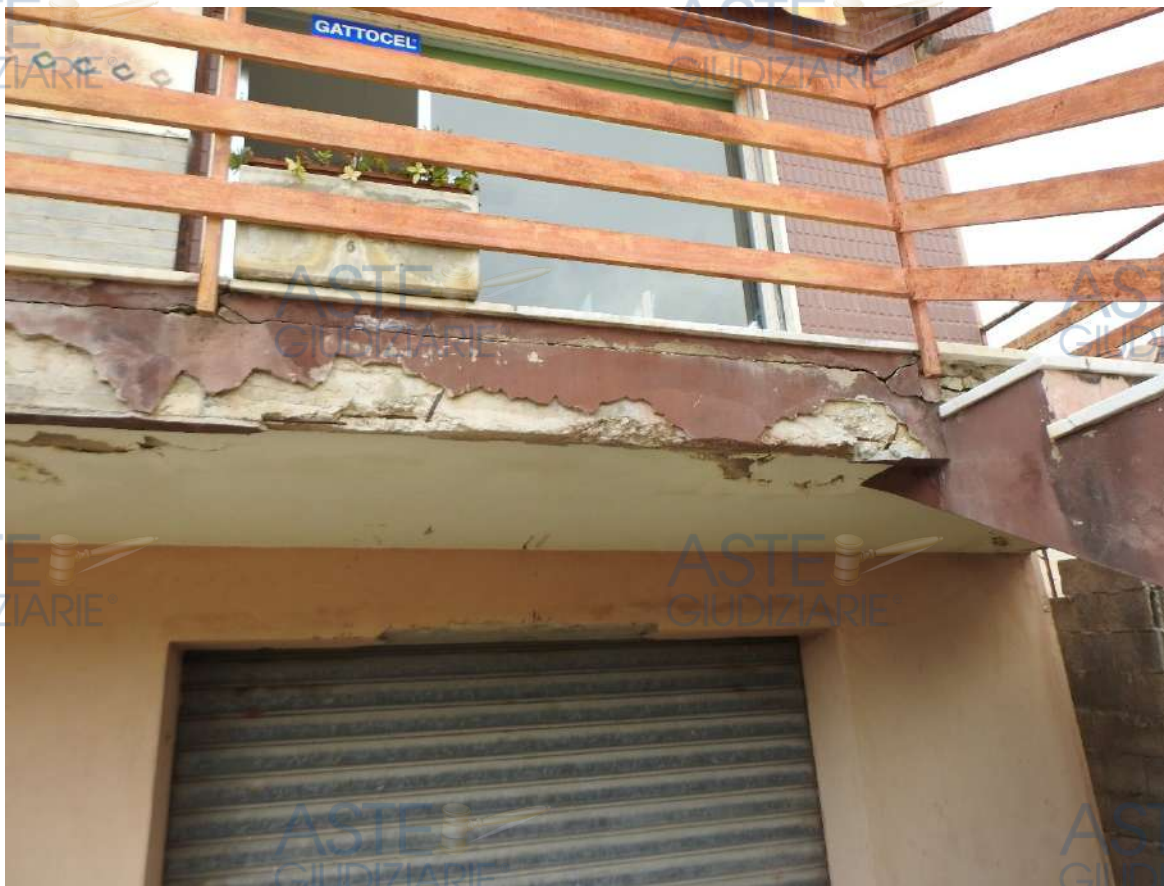
*Figura 51 - Immobile 2 (negozio), degrado calcestruzzo balconata*

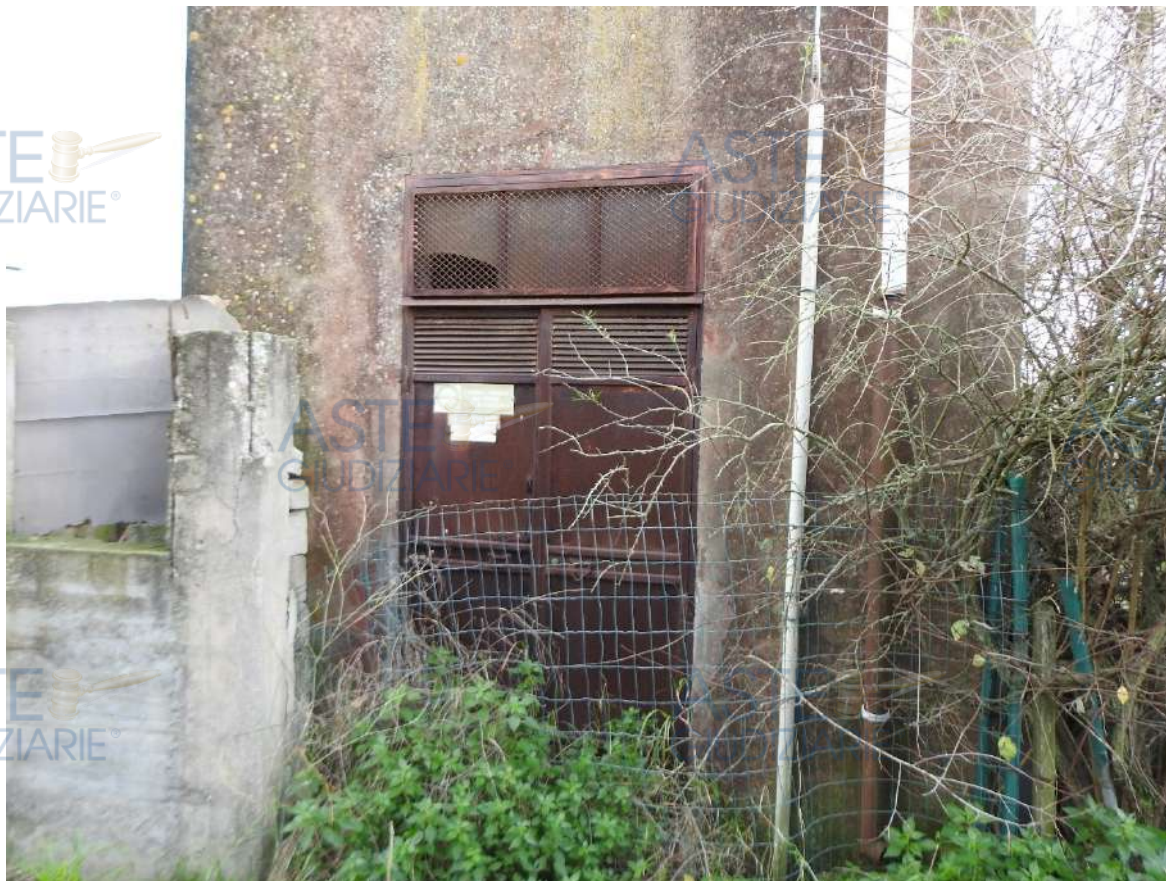
Lo stato dei luoghi è apparso marcatamente degradato. In particolare, si osservano diffuse alterazioni e annerimenti delle superfici intonacate, presenza di colonizzazione biologica e vegetazione infestante a ridosso dei prospetti e dell'accesso, nonché evidenti segni di ossidazione/corrosione sugli elementi metallici (porta e griglie). Il contesto esterno e le condizioni di degrado hanno reso sconsigliabile, per ragioni di sicurezza, l'accesso e la permanenza all'interno del manufatto; conseguentemente non è stato eseguito un rilievo diretto degli ambienti interni né è stato possibile verificare in contraddittorio la consistenza e lo stato delle eventuali apparecchiature elettriche. Le misure sono state quindi assunte per quanto possibile dall'esterno, con le limitazioni del caso.

**Figura 55 - Immobile 3 (cabina elettrica), ingresso**

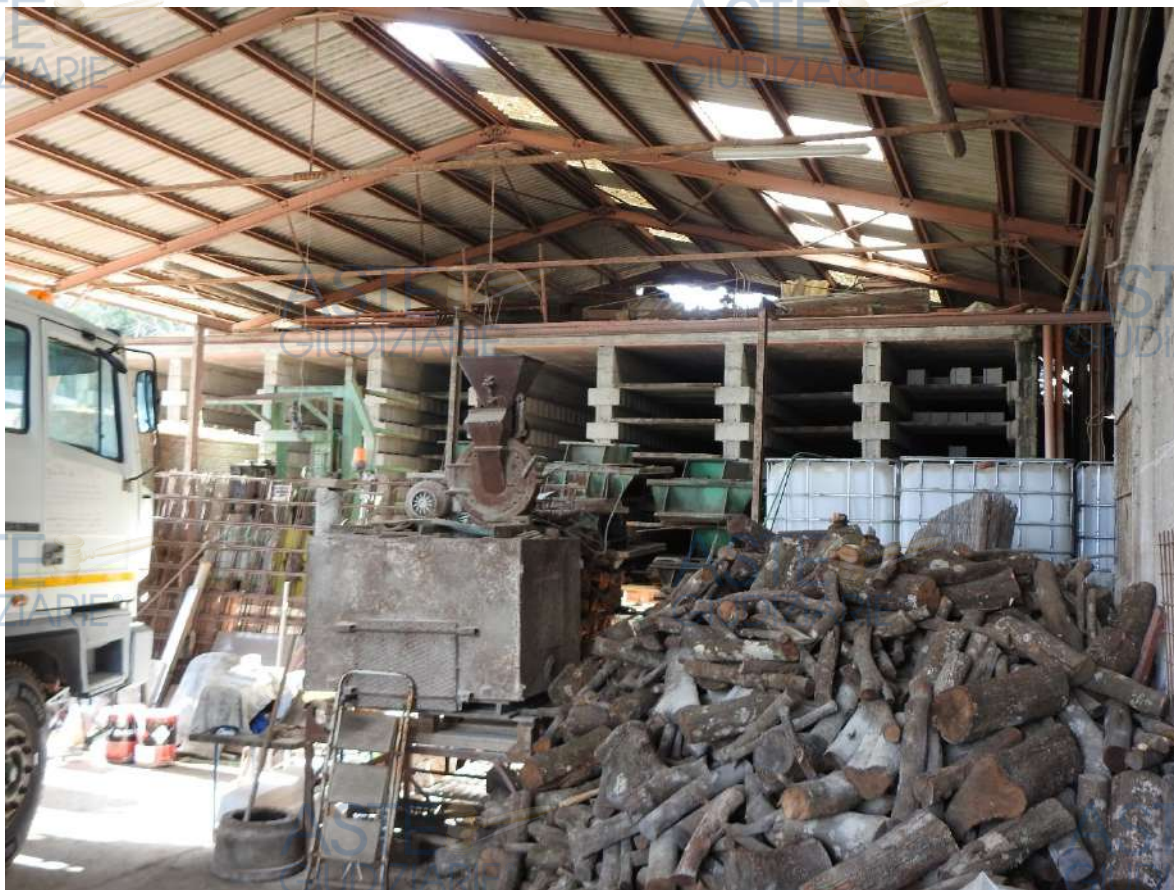
Trattasi di un impianto/volume destinato all'essiccazione, inserito per una parte entro il volume dell'ampliamento 4B e, per l'altra parte, sporgente verso la retrostante viabilità interna (vecchia strada).

**Figura 60 - Immobile 4 (capannone principale), blocco 4B. Impianto di essicazione.**

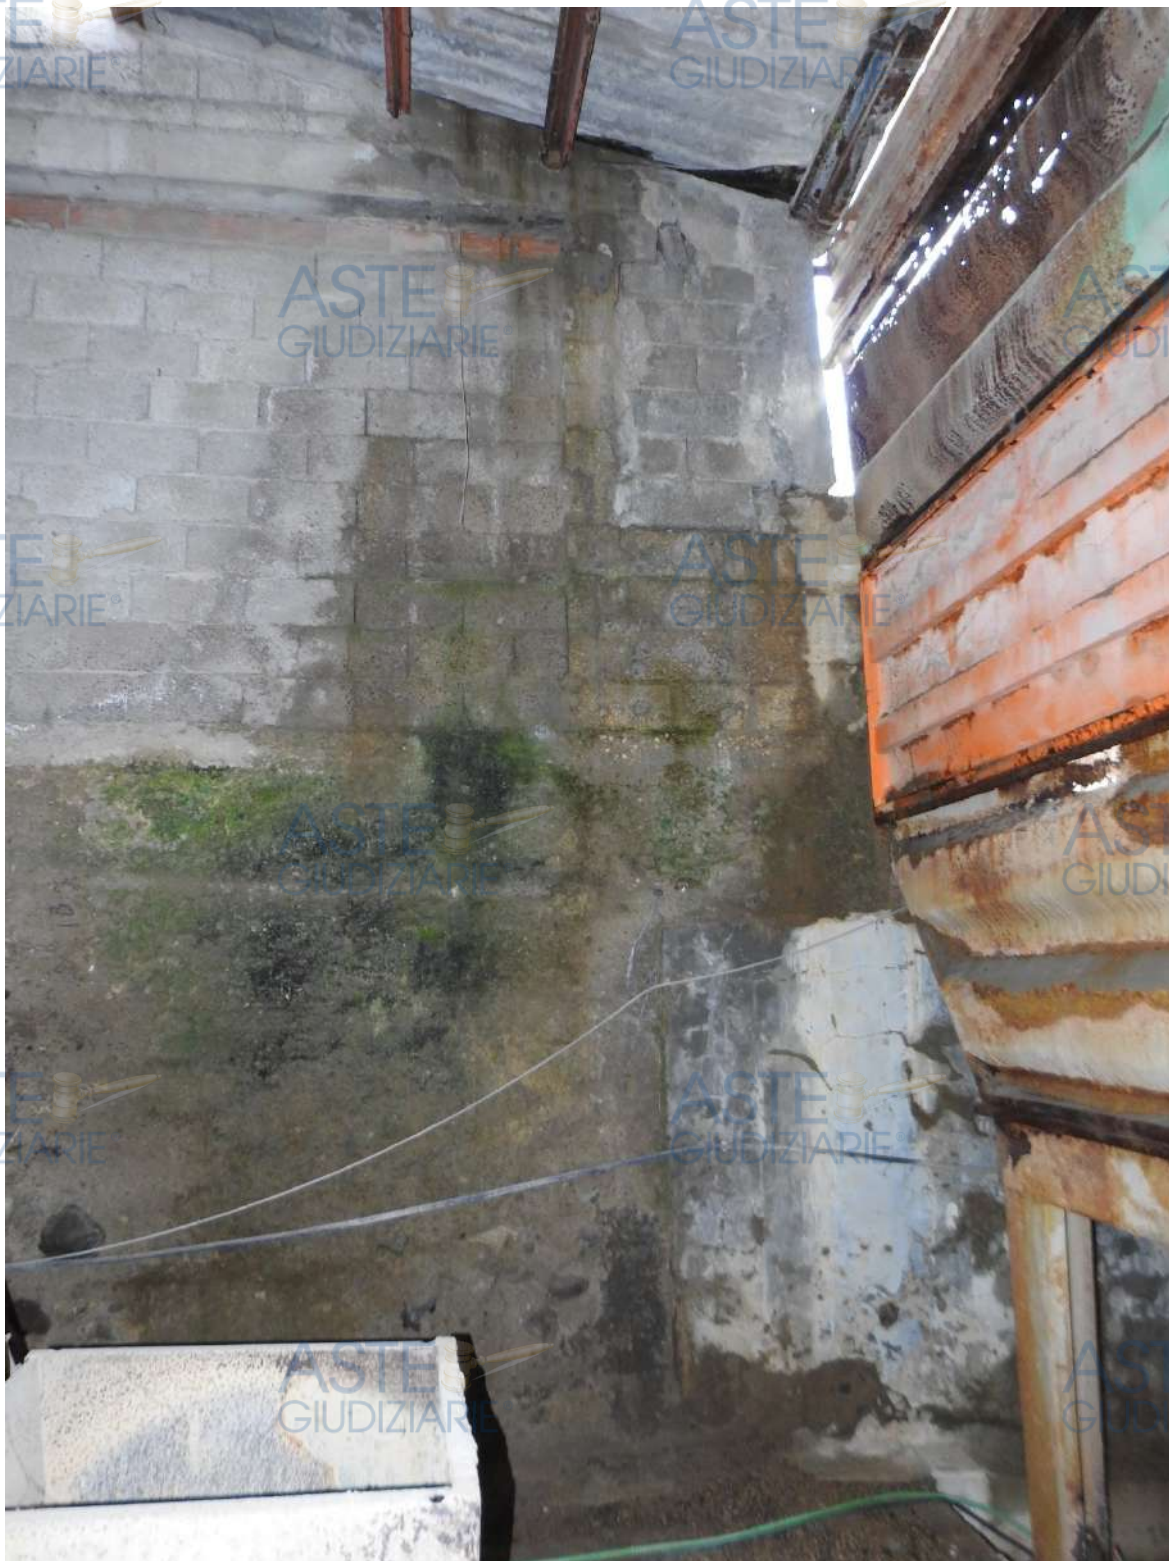
**Figura 72 - Immobile 4 (capannone principale), blocco 4A. Zona retro, degrado parete controterra.**

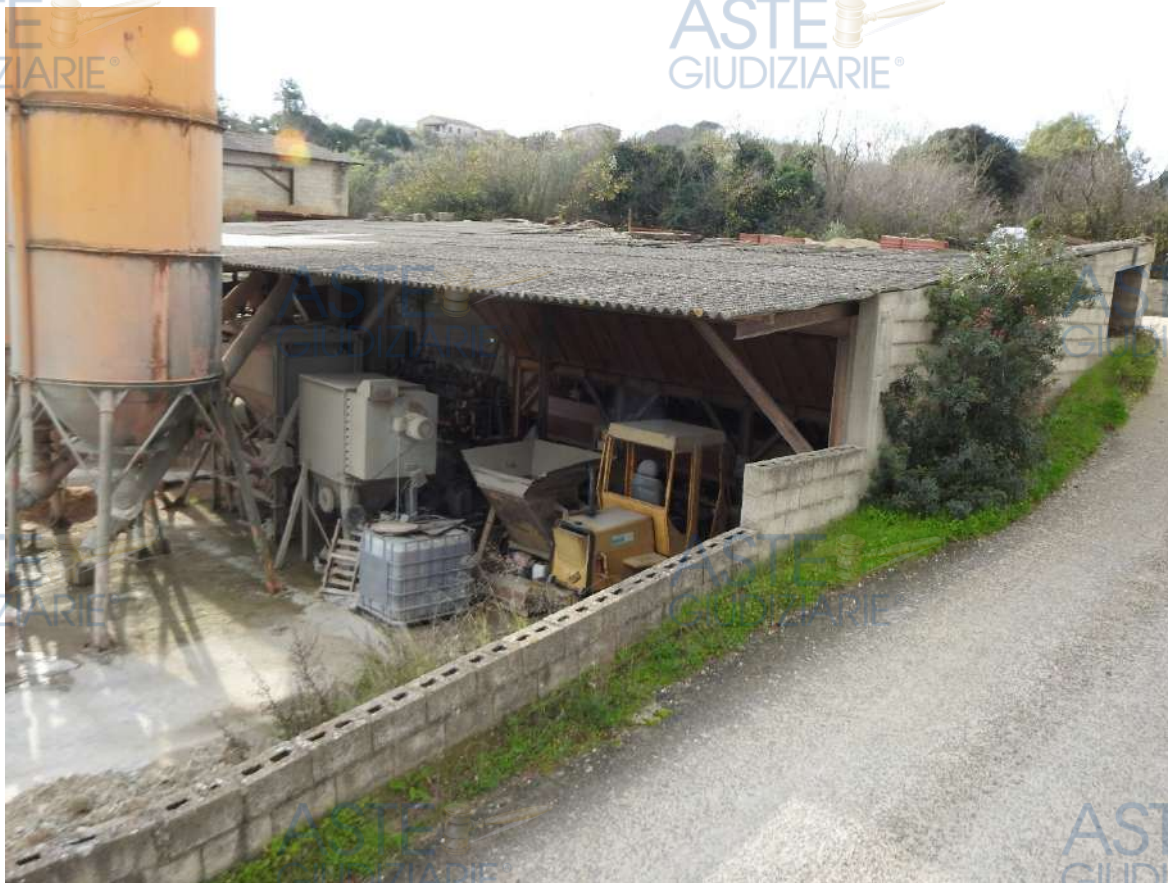
L'immobile 5 è costituito da una tettoia produttiva in diretta connessione funzionale e spaziale con il compendio principale (immobile 4), avente genesi edilizia riconducibile alla medesima fase autorizzativa del blocco 4D. Il manufatto presenta struttura portante in carpenteria metallica e copertura in lastre ondulate di cemento-amianto; risulta chiuso su due lati, con ampie aperture sugli altri fronti, e, in ragione dell'ubicazione nel lotto, presenta la parete retrostante controterra, analogamente a quanto riscontrato per l'immobile 4. L'area pertinenziale circostante è ampia e idonea alle esigenze di manovra e servizio, coerentemente con la destinazione produttiva dell'insediamento. Quanto alla destinazione d'uso, l'immobile risulta nato quale locale funzionale alla produzione di travetti; al sopralluogo è stato invece riscontrato l'utilizzo a servizio della produzione/confezionamento di calcestruzzo, con presenza di impianti e attrezzature (tramogge, nastri/convogliatori, silos, macchinari e componenti impiantistici) che determinano un significativo ingombro degli spazi e hanno reso difficoltosa la ricognizione diretta di alcune porzioni. È inoltre presente un blocco ufficio interno, realizzato con caratteristiche che lasciano ritenere un'installazione relativamente recente rispetto al corpo principale, con serramenti e finiture di tipo più moderno rispetto al resto del fabbricato ed in buone condizioni di conservazione. Le condizioni di conservazione della restante parte dell'immobile n. 5 sono, invece e nel complesso, analoghe a quelle del compendio: si evidenziano fenomeni di ossidazione delle carpenterie e, come da riscontro visivo, segni di degrado della copertura (con elementi ammalorati/localmente compromessi). Non risulta reperita documentazione di collaudo delle strutture; parimenti non risulta agibilità per l'immobile 5. I dati metrici e geometrici, nonché l'inquadramento planimetrico e la consistenza, sono assunti come da elaborati grafici e dalla planimetria catastale allegata, richiamati nel corpo della relazione (seguono rilievi di piano terra e coperture, nonché diagramma generale degli immobili 3, 4, 5 con indicazione delle superfici). Così come per l'immobile n. 4 (posto che i blocchi 4B e 4C sono dotati di agibilità), non sono state reperite dichiarazioni di conformità o di rispondenza degli impianti.

**Figura 76 - Immobilità 5 (tettoia operativa). Vista del prospetto principale e della copertura in eternit.**

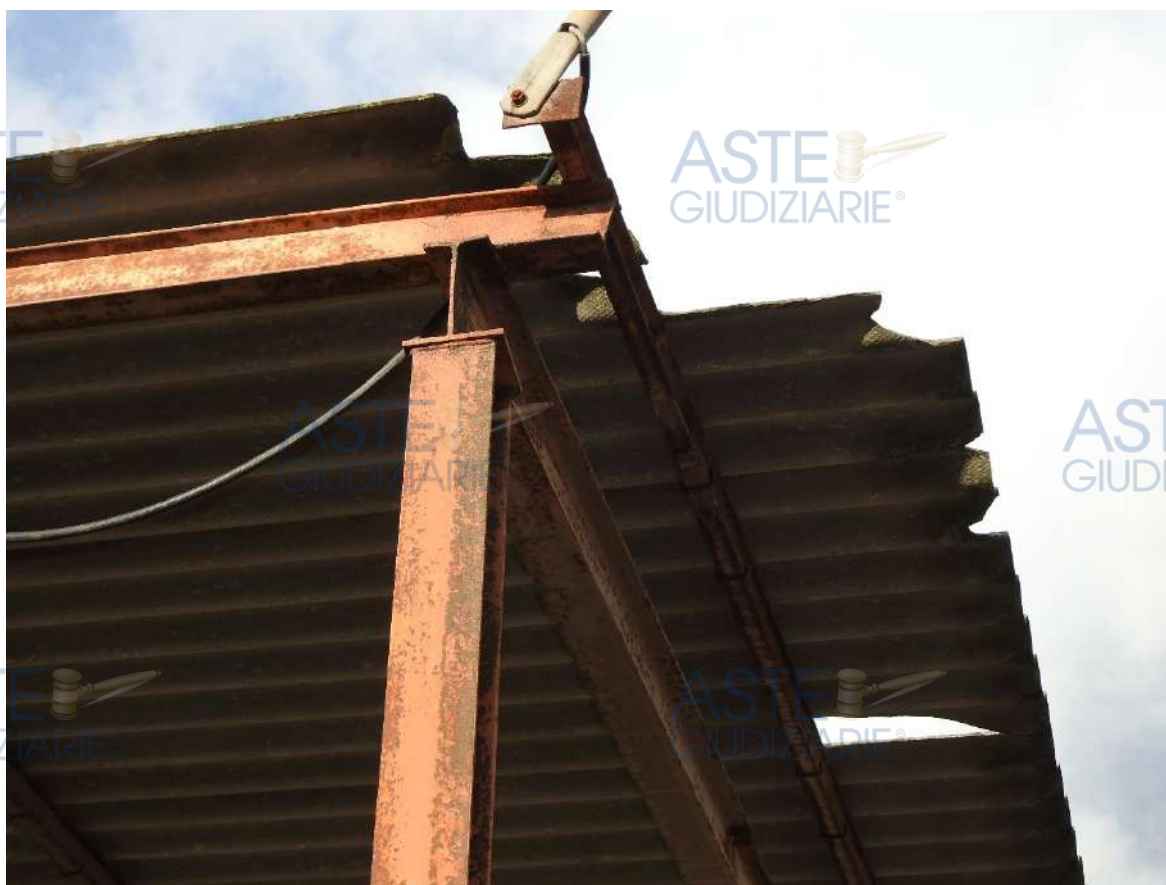
**Figura 83 - Immobile 5 (tettoia operativa). Degrado copertura in cemento amianto.**

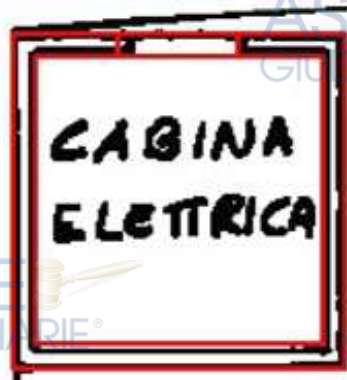
L'unità risulta regolarmente identificata al CF come sopra, con piena rispondenza formale tra pignoramento/trascrizione/titoli e catasto. La planimetria catastale in atti risulta presentata il 19/04/1990 prot. 62 (dati di estrazione 19/12/2025 n. T100661) ed è depositata in allegato. Il sedime/ente urbano al CT è individuato al Fig. 3 Part. 4365. Dalle sovrapposizioni e dai riscontri eseguibili in sicurezza (con riferimento alle limitazioni operative già descritte per lo stato di degrado), emerge sostanziale corrispondenza tra stato dei luoghi e planimetria catastale; i lievi disallineamenti riscontrabili sono compatibili con scala di rappresentazione, supporto cartaceo, modalità di scansione e fisiologiche tolleranze di rilievo. Per quanto sopra, l'unità è considerata conforme sotto il profilo planimetrico-censuario.

Figura 104 - Stralcio planimetria catastale imm. 3 (cab. El.). Sovrapposizione con rilievo. Fuori scala, nord a destra.
