RELAZIONE DI CONSULENZA TECNICA D'UFFICIO
TRIBUNALE DI ORISTANO
PROCEDURA ISCRITTA AL N. 52/2023 R.Es.
LOTTO N. UNICO

L'abitazione è sita nella via Torbeno Falliti n. 23, piano primo e secondo (sottotetto), Oristano (OR), distinta in NCEU al Foglio 14, Part. 8046, Sub. 7, di Cat. A3, classe 2, Consistenza 5 vani, Rendita € 387,34.

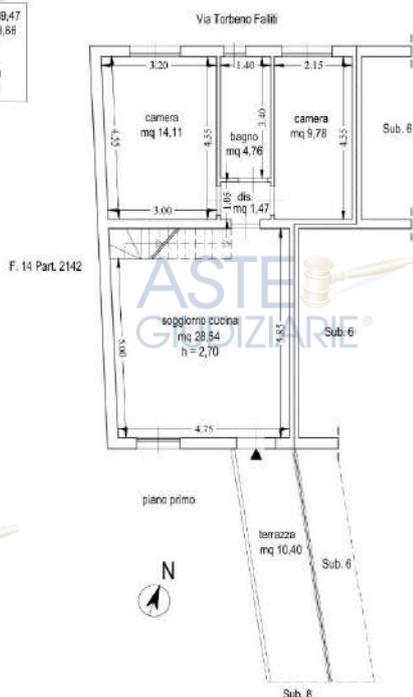
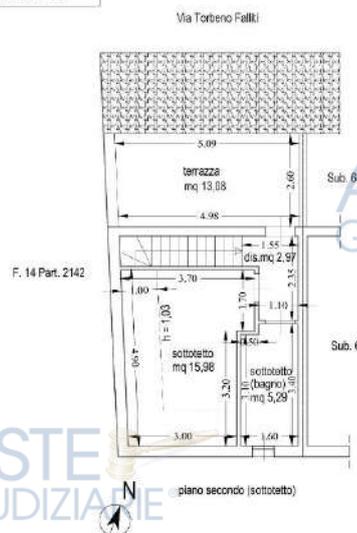
ASTE GIUDIZIARIE®
 Sup. lorda vani principali mq 69,47
 Sup. utile vani principali mq 58,86
 Sup. lorda terrazze mq 25,50
 Sup. utile terrazze mq 23,48
 Sup. lorda sottotetto mq 33,49
 Sup. utile sottotetto mq 24,24

L'abitazione ha i suoi vani principali al piano primo, avente altezza interna di m 2,70, è composta da un soggiorno comprensivo di angolo cottura s.u.a. di mq 28,54, un disimpegno della s.u.a. di mq 1,47, un bagno della s.u.a. di mq 4,76, una camera della s.u.a. di mq 14,11, una camera della s.u.a. di mq 9,78, una terrazza di proprietà esclusiva da cui si accede all'unità immobiliare della superficie netta s.n.r. di mq 10,40, il piano secondo sottotetto ha delle altezze interne che vanno da m 0,45 sino ad un massimo di m 2,55 pertanto non abitabile, è costituito da un disimpegno della superficie di mq 2,97, da un vano sottotetto di mq 15,98, da un vano sottotetto dotato degli accessori di un bagno della superficie di mq 5,29, e da una terrazza di mq 13,08.

La superficie lorda dei vani principali è mq 69,47, la superficie lorda delle terrazze è mq 25,50, la superficie lorda dei vani accessori sottotetto è mq 33,49.

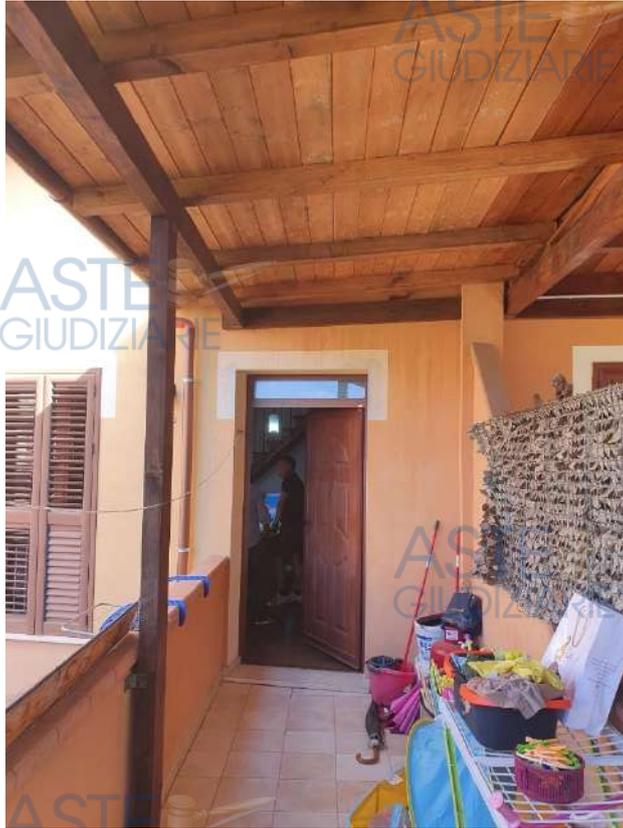
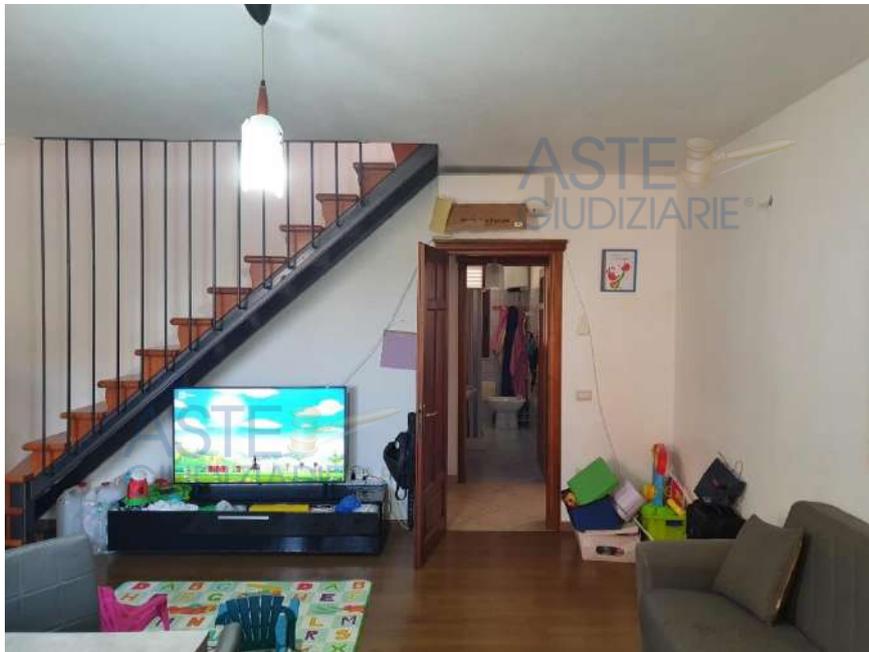
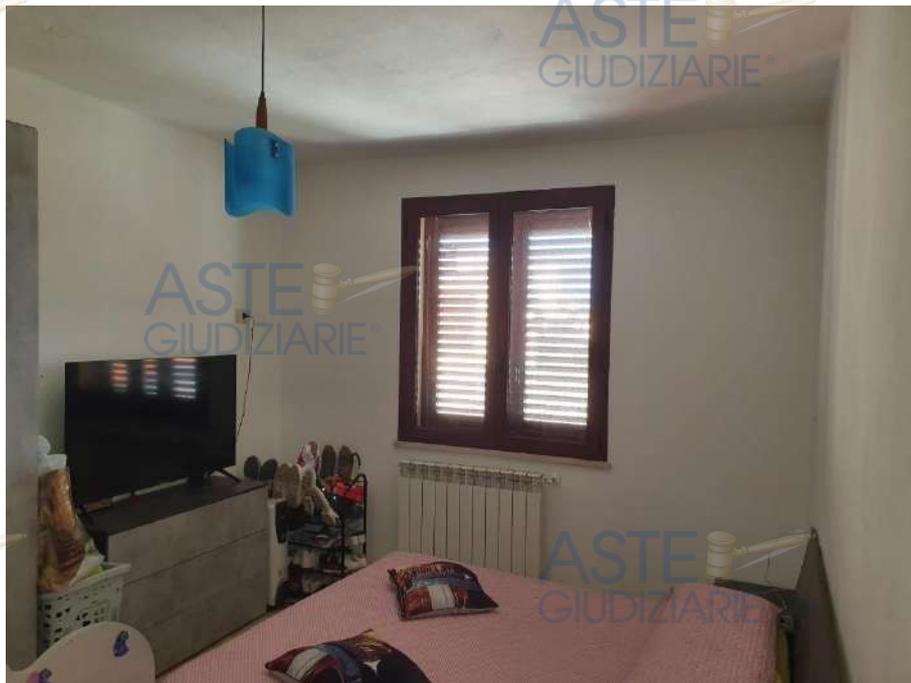
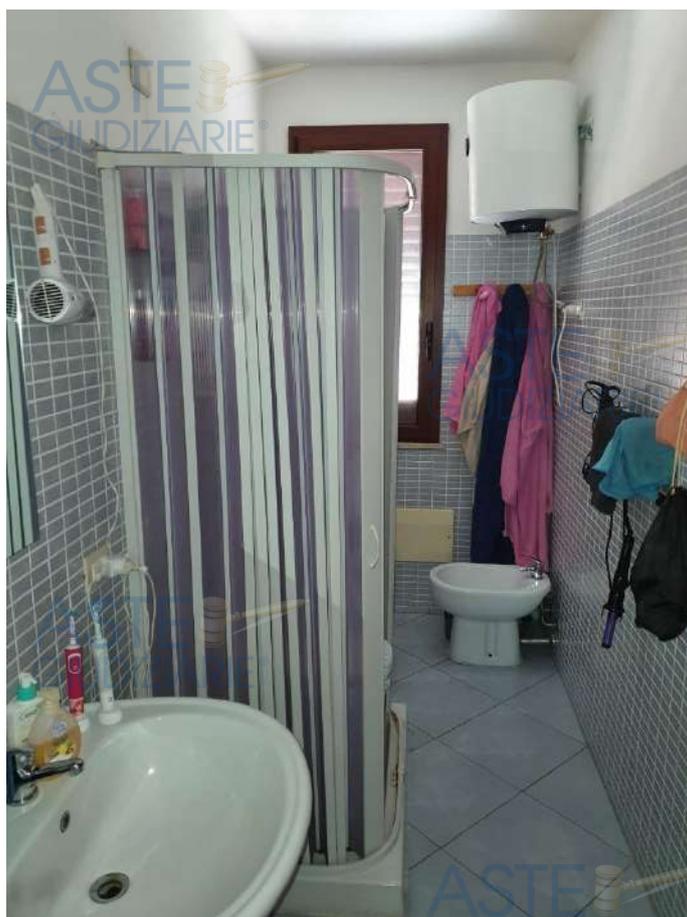
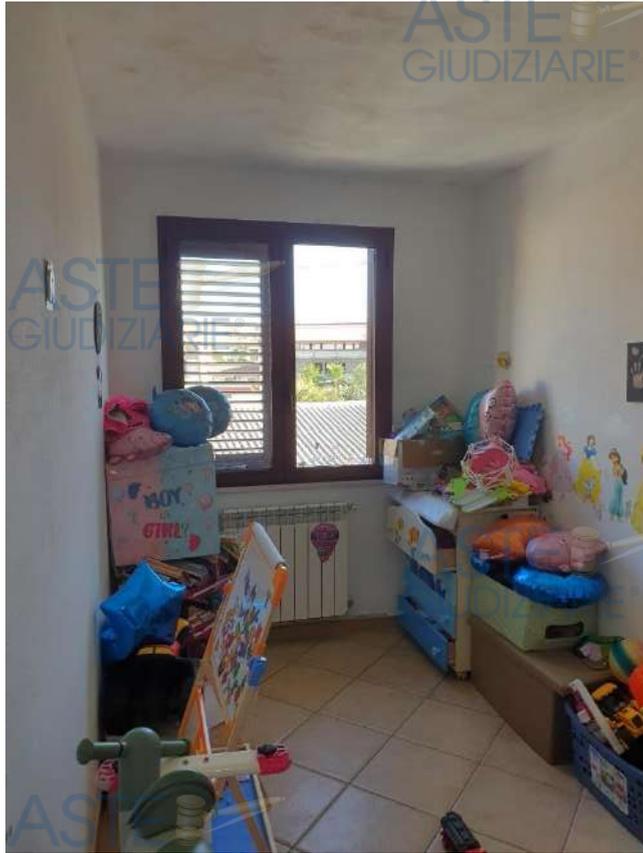
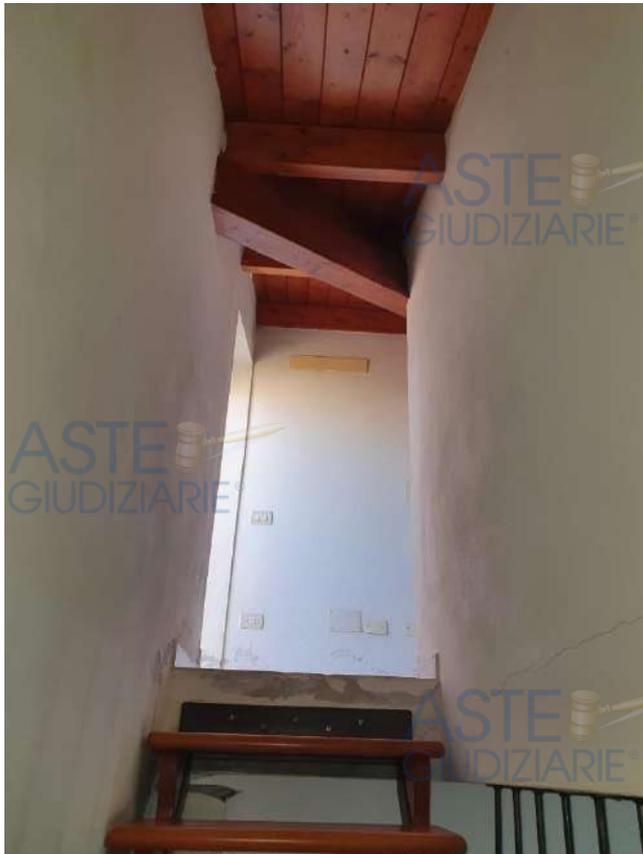
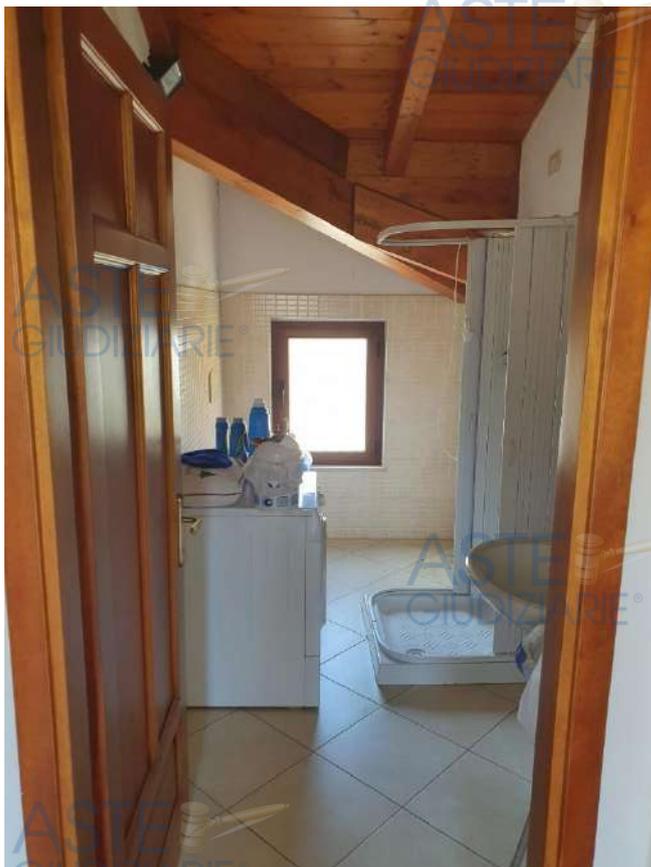
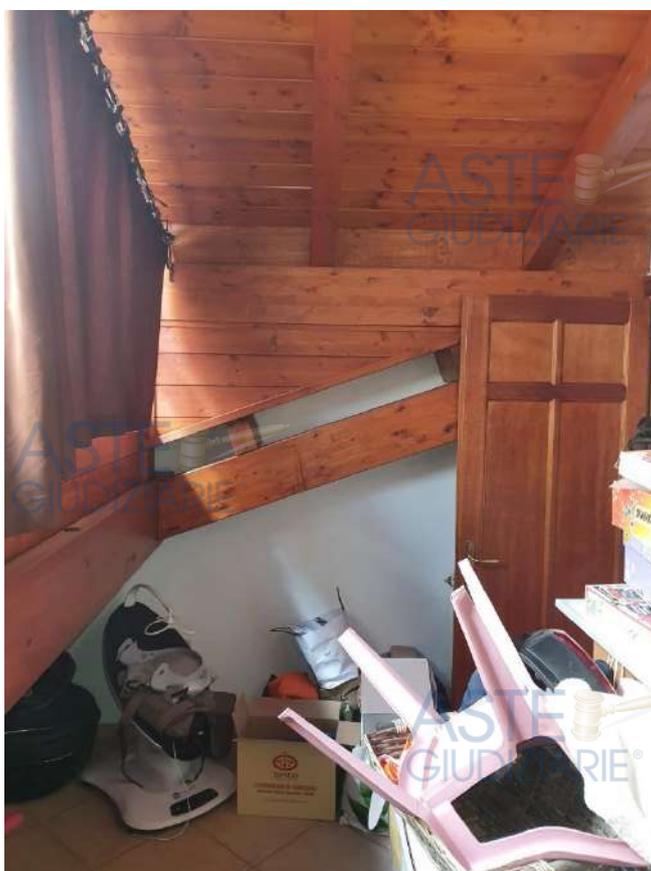
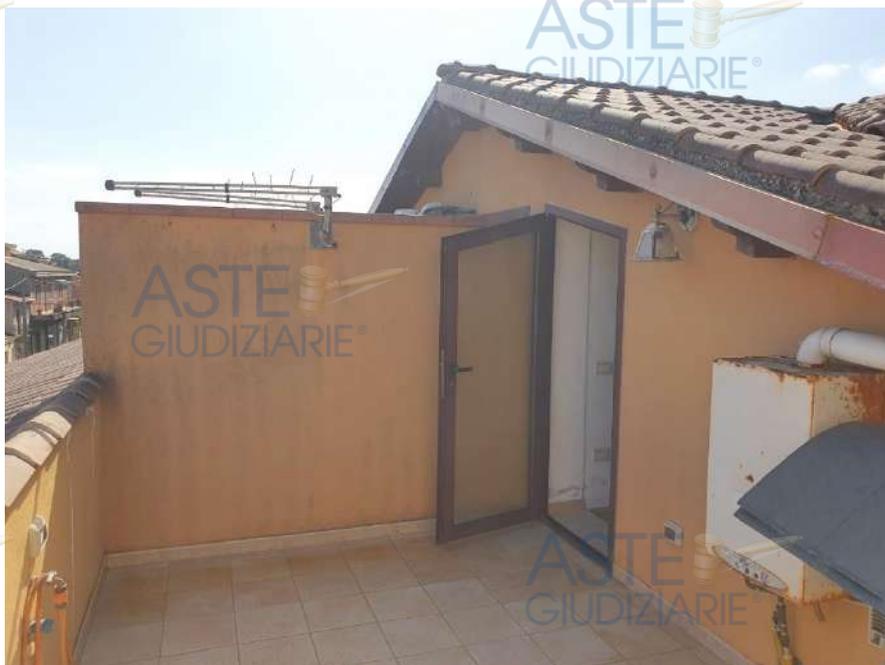
L'unità immobiliare è dotata di impianto di riscaldamento invernale in tutti i vani principali del piano primo con caldaia a gas installata nel terrazzo al piano secondo, di unità di raffrescamento/riscaldamento a pompa di calore esclusivamente nel soggiorno al piano primo, la produzione di acqua calda sanitaria avviene tramite scaldacqua ad accumulo del tipo boiler elettrico. L'unità immobiliare si presenta in uno stato medio di manutenzione, sono visibili sia al piano primo sia al piano sottotetto numerose macchie di umidità dovute ad infiltrazioni dovute a problemi di impermeabilizzazione.

Sono inoltre visibili delle filature nelle murature del piano sottotetto.

Saranno necessari lavori per l'eliminazione delle cause di detti problemi, come anche specificato nella Sentenza 87/2023 R.G. 1506/2021 del Tribunale di Oristano rappresentante il Titolo per la presente procedura esecutiva, valutati in sede di Accertamento preventivo in € 10.406,22.

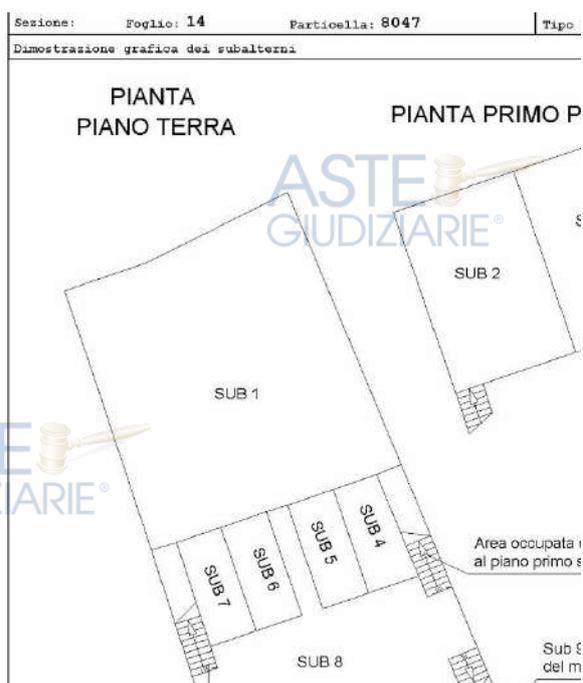
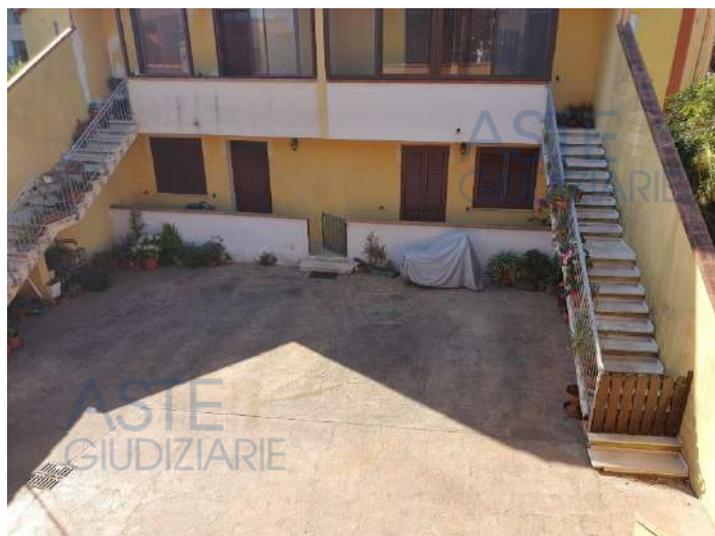
Lo stallo non è materializzato nel pavimento del cortile mediante segnaletica orizzontale, pertanto non è stato possibile effettuare il rilievo metrico, farà fede la planimetria catastale ed i dati di consistenza catastali.

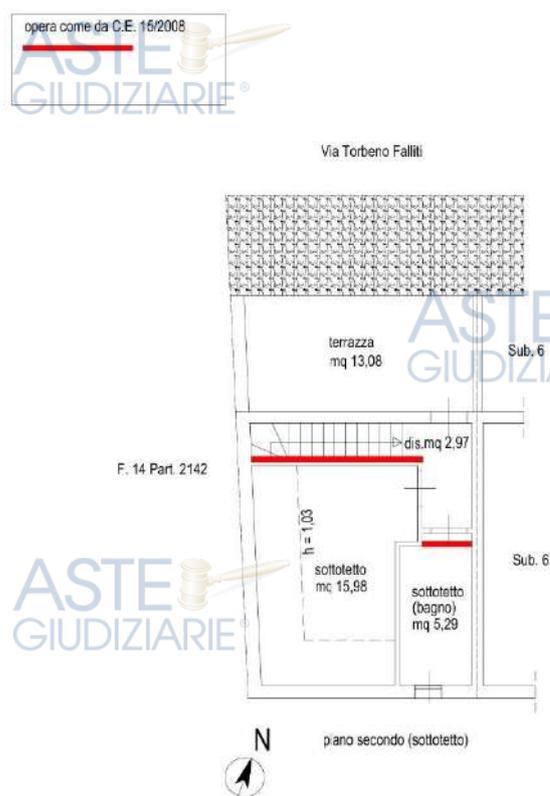
A seguito delle verifiche effettuate, l'abitazione distinta in NCEU al Foglio 14, Part. 8046, Sub. 7, rispecchia quanto previsto dai titoli edilizi di cui sopra, e corrisponde alla denuncia catastale, esiste una minima differenza tra lo stato reale e lo stato di progetto nella realizzazione delle tramezzature del piano sottotetto (vedi allegato n. 14);

Confronto stato reale con progetto approvato (in rosso la divisione interna come da C.E. 15/2008)

Le difformità presenti nell'immobile rientrano in quanto disposto dall'art. 34 bis, comma 2, del D.P.R. n. 380/2001 e sono inquadrabili come tolleranze costruttive, in base a quanto previsto dal successivo comma 3 potranno essere dichiarate dal tecnico Abilitato ai fini dell'attestazione dello stato legittimo nelle nuove istanze comunicazioni e segnalazioni edilizie ovvero, con apposita dichiarazione asseverata allegata agli atti aventi per oggetto trasferimento o costituzione di diritti reali.
