# TRIBUNALE DI ORISTANO

Cancelleria Esecuzioni Immobiliari  
Procedimento R. Es. 6/2020

Relazione di Consulenza Tecnica  
d'Ufficio

Agg\_01\_19/01/2023

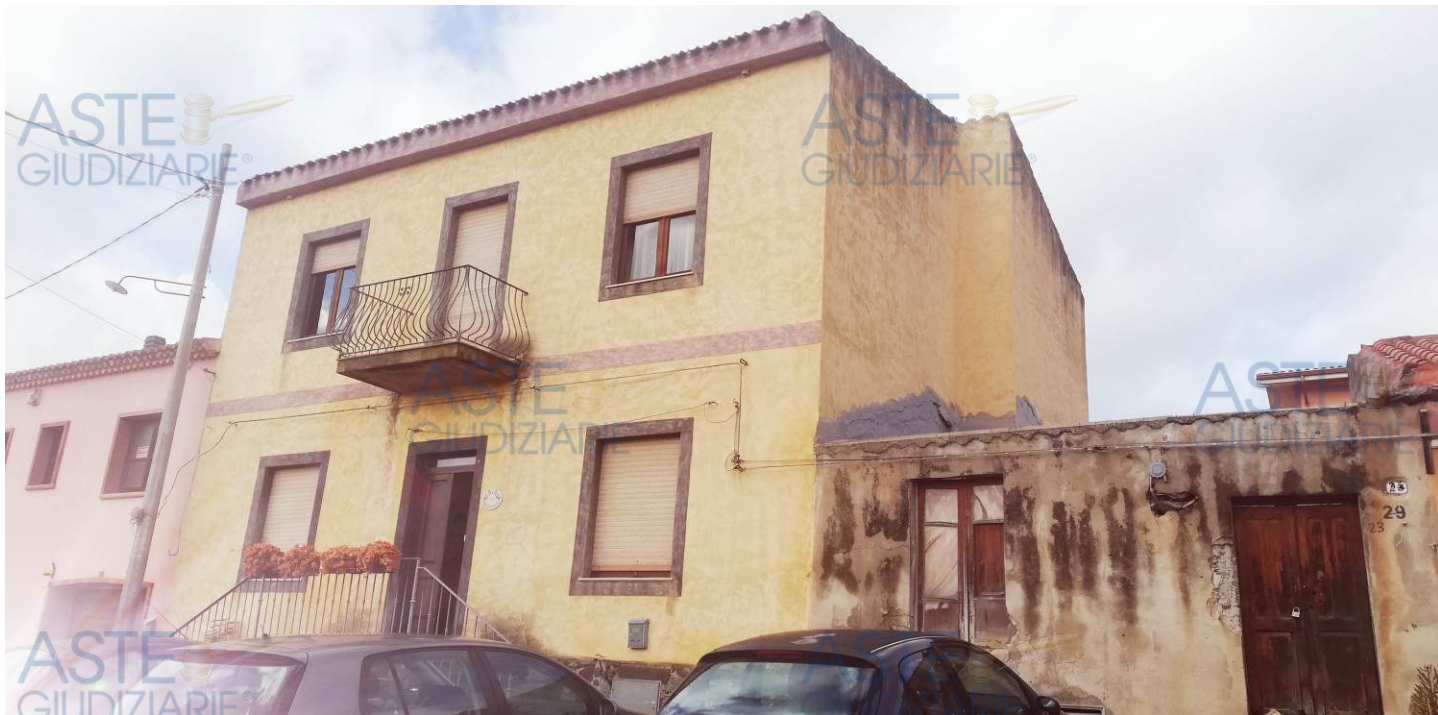
Foto 1 – Prospetto principale Via G. Deledda

L'affaccio principale è quello sulla Via Grazia Deledda, dove è collocato l'ingresso all'immobile.

Il lotto nelle parti inedificate risulta delimitato da una muratura in pietra che lo separa da altre proprietà private e dalle strade pubbliche.

Confrontando le foto rappresentanti lo stato di fatto, ed in particolare la precedente Foto 1 scattata sul prospetto di Via G. Deledda, si nota una parziale modifica nell'estensione del balcone al primo piano. Se si confronta la precedente Immagine 15 con le foto riportate sotto si evince come il fabbricato 65 sia stato completamente modificato nella sua sagoma e nella sua volumetria rispetto a quanto rappresentato nel profilo regolatore. Oltre ad una evidente avvenuta sopraelevazione dello stesso (si notino nelle Foto 17 e 18 le diverse tipologie di muratura) nonché una modifica del profilo dove si passa da una configurazione a doppia falda a l'attuale configurazione a falda singola.

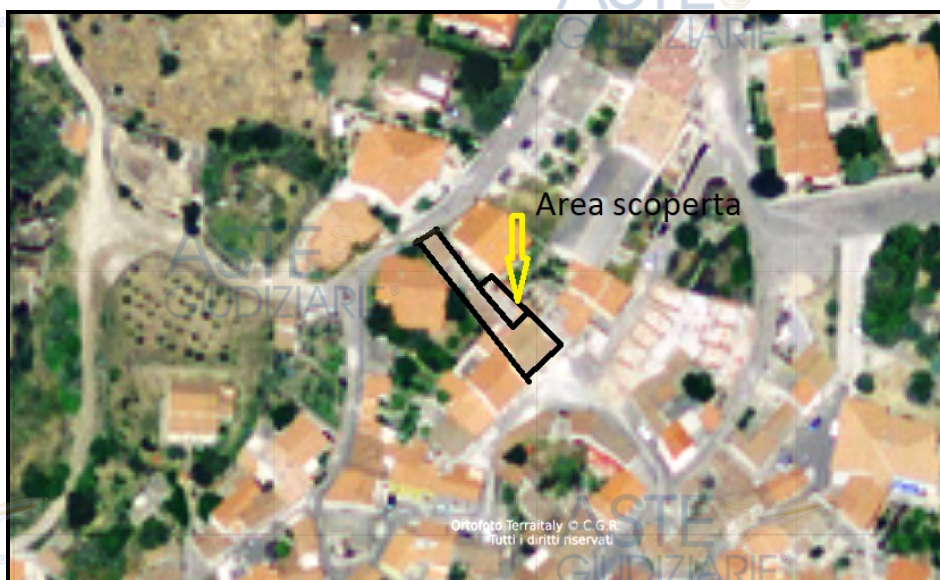
Immagine 6 - Foto aerea 2006

Alla fine del primo cortile, sul lato sinistro dello stesso, è presente una porta di collegamento ad un'altra area scoperta (Foto 16) che, dalla lettura delle foto aeree storiche, risultava in precedenza coperta (costituendo anch'essa un locale probabilmente destinato a magazzino). La copertura, presente nella foto aerea del 1977 (Immagine 5) non risultava più presente già nel 2006 (Immagine 6). Presumibilmente crollata non è stata mai ripristinata.

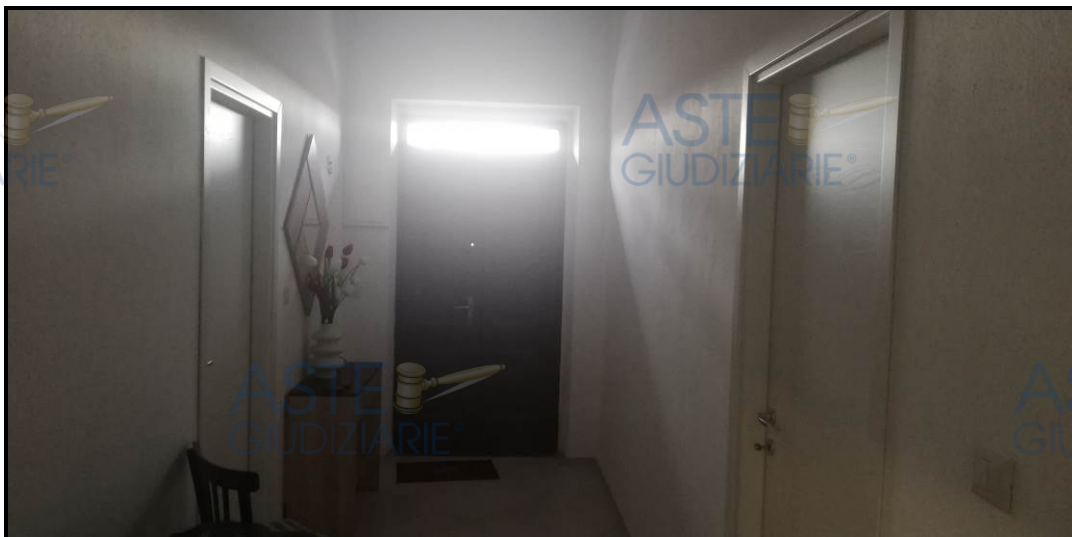
Foto 2 – Ingresso corridoio

L'ingresso è costituito da un corridoio (Foto 2) da cui si accede lateralmente a due camere da letto (Foto 3 - 4).

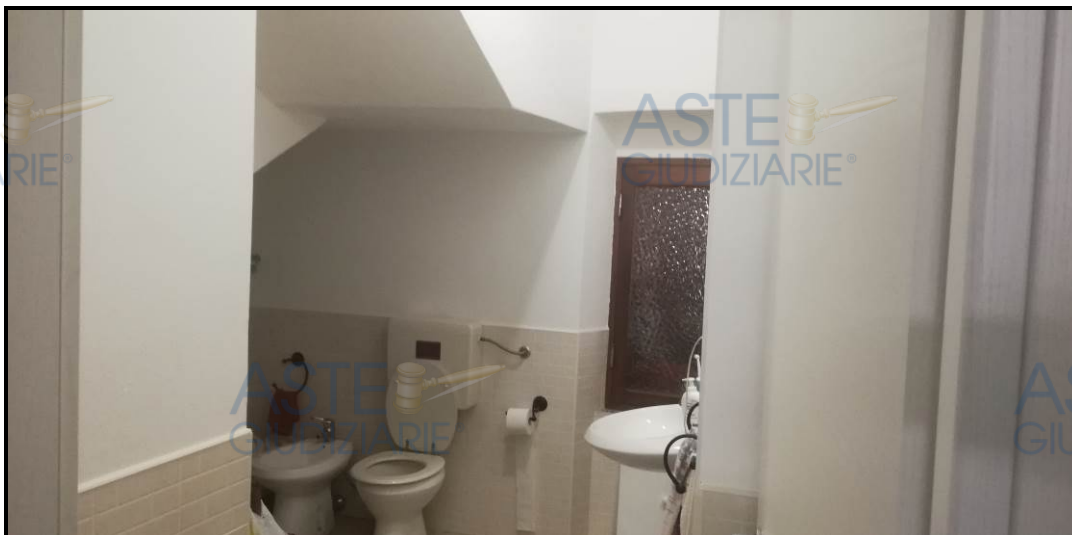
**Foto 5 - Bagno piano terra**

In fondo al corridoio sono presenti il bagno (Foto 5), l'ingresso alla cucina – soggiorno (Foto 6) e la scala di collegamento col primo piano (Foto 7).

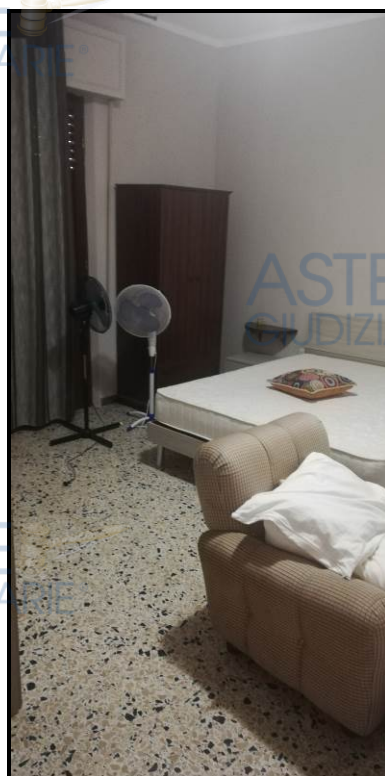
Foto 9 - Camera da letto

Il primo piano è formato da un corridoio centrale (Foto 8) da cui è possibile accedere a tre camere da letto di cui una con affaccio verso al cortile interno (Foto 9) e due con affaccio verso Via Grazia Deledda

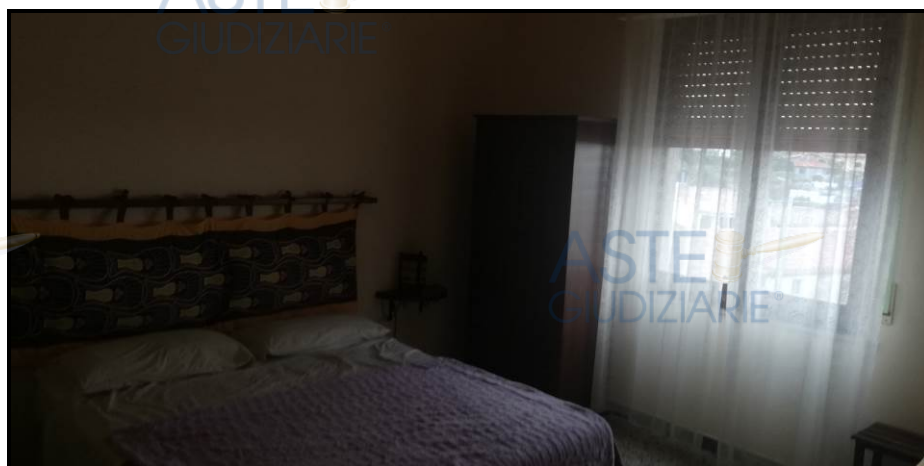
Foto 10 - Camera da letto

(Foto 10 e Foto 11); dallo stesso è possibile accedere direttamente anche al bagno (Foto 13) ed alla terrazza verso Via Grazia Deledda.

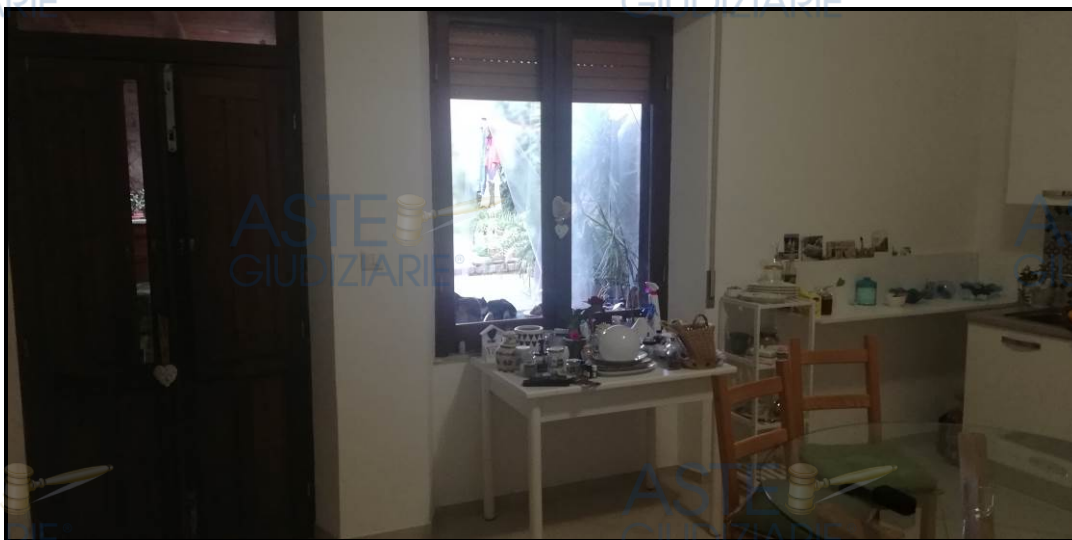
Foto 12 – Uscita verso il cortile e la veranda

Dalla cucina al piano terra si accede direttamente ad un'ampia veranda caratterizzata dalla copertura con struttura in legno lamellare (Foto 12 – Foto 13 – Foto 14).

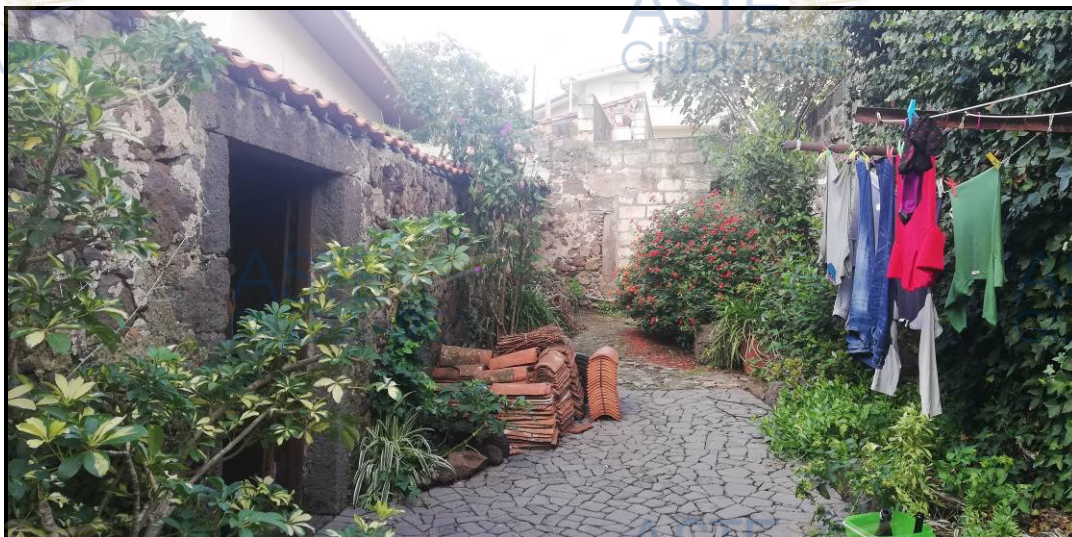
Foto 15 - Cortile

Il cortile risulta interamente pavimentato in parte con un massetto in calcestruzzo ed in parte con ciottoli di basalto (Foto 15).

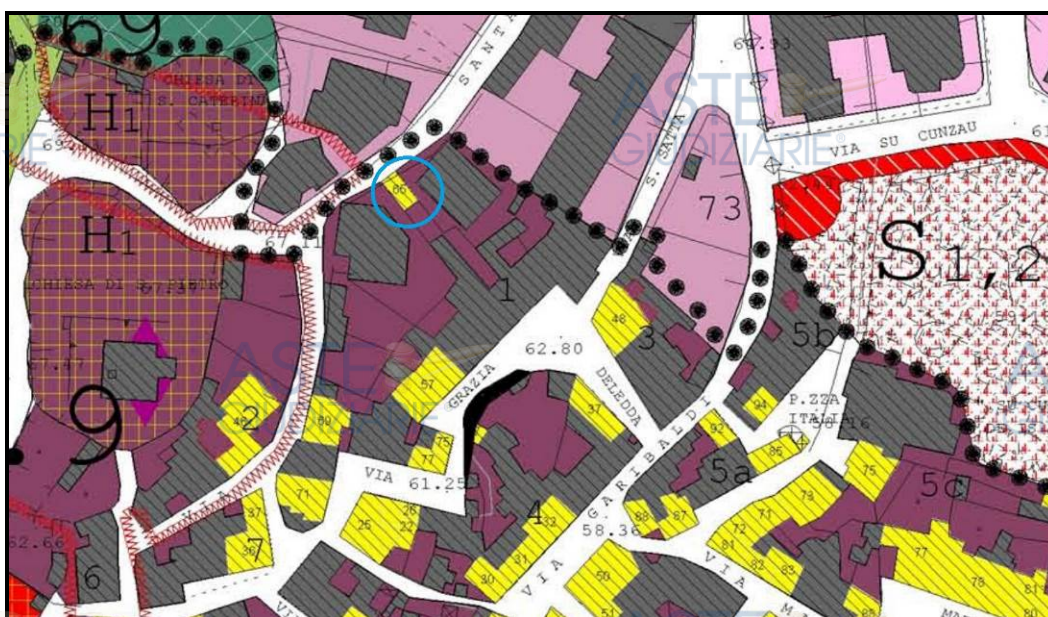
Immagine 16 - Stralcio Tavola D2

Di seguito si riporta uno stralcio della tavola suddetta dalla quale si evince che il fabbricato 65 risulta inserito tra gli "EDIFICI VINCOLATI", ossia tutti quelli edifici in cui l'unico intervento consentito risulta essere il Restauro Conservativo.
