## **TRIBUNALE DI ORISTANO**

**Procedura n. 60/2024 R.G.Es.**

### ***Perizia per pubblicità***

**Complesso immobiliare in Loc. Su Cuccuru De Su Mattoi, Case Sparse, 1 –  
Solanas frazione di Cabras (OR)**

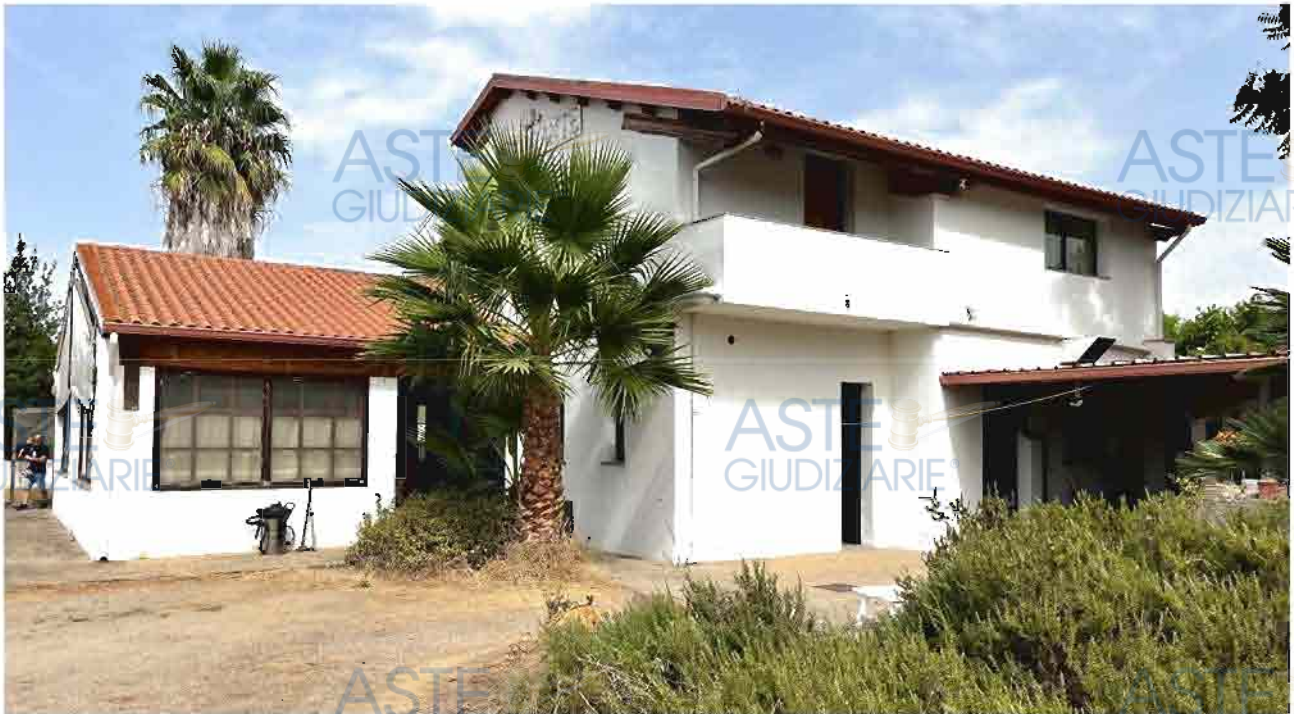
**Prospetto lato sud-est**

Nel complesso si presenta in buono stato di conservazione, non si evidenziano ingressi di umidità e lesioni significative.

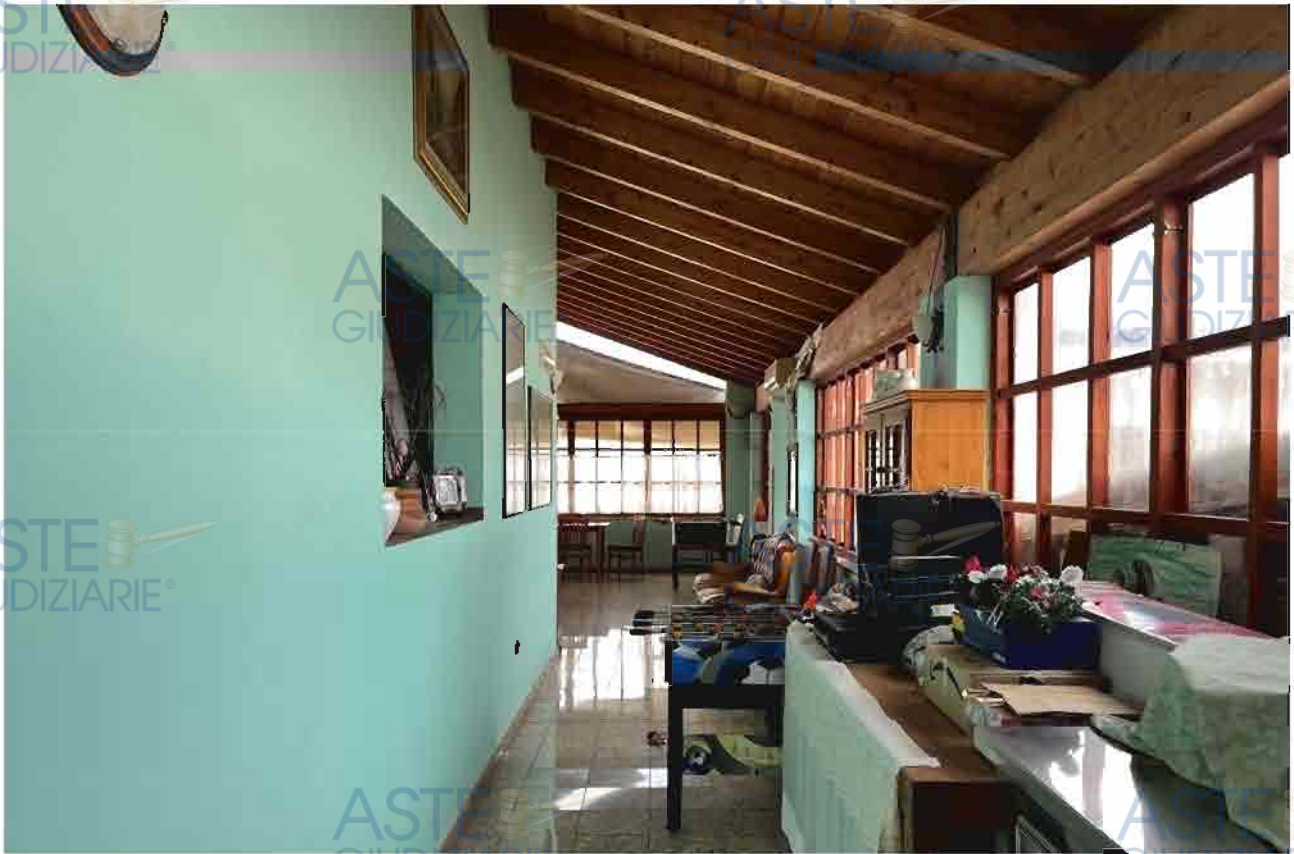
La veranda risulta chiusa verticalmente con vetrate; lo spazio libero tra il muro di contenimento controterra e il fabbricato (la trincea) risulta coperta tramite pannellatura sandwich.

Veranda lato nord-ovest

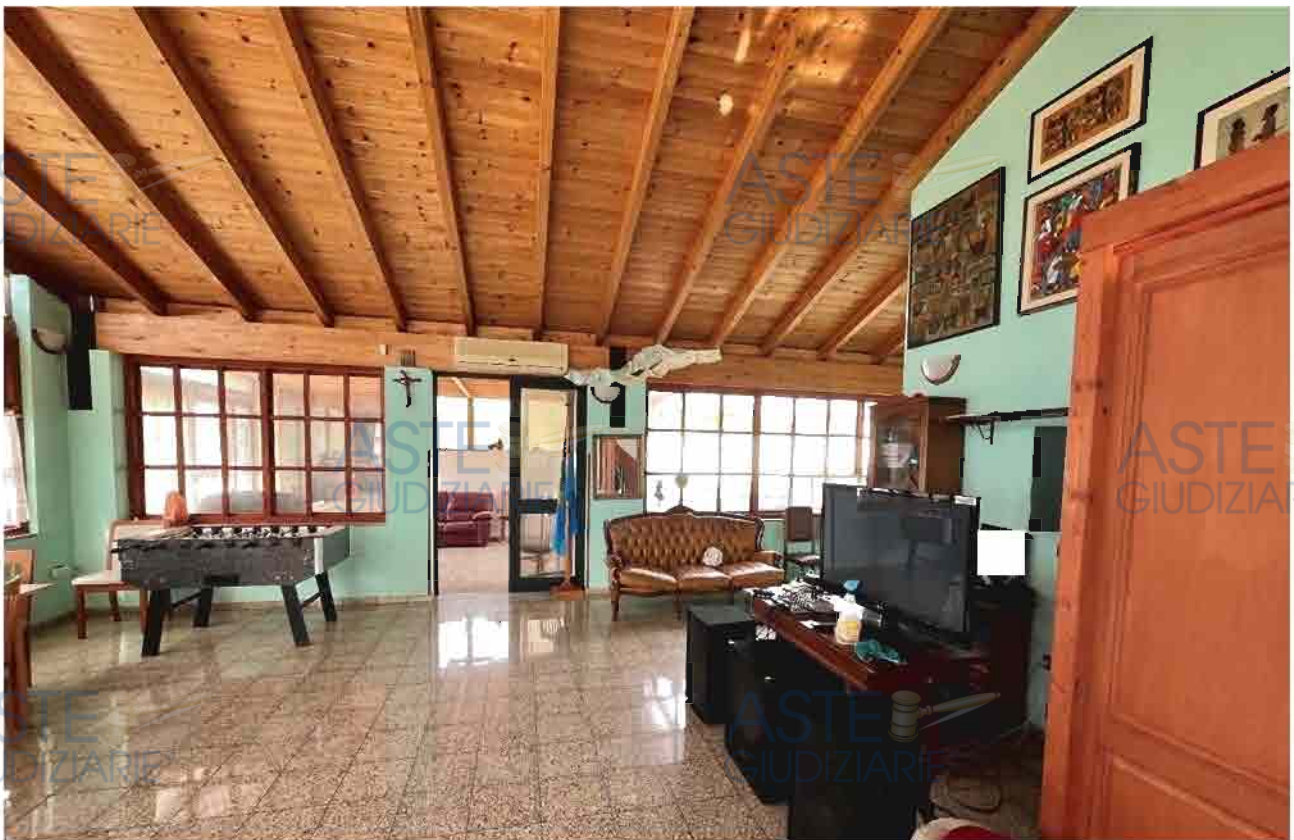
Veranda lato sud

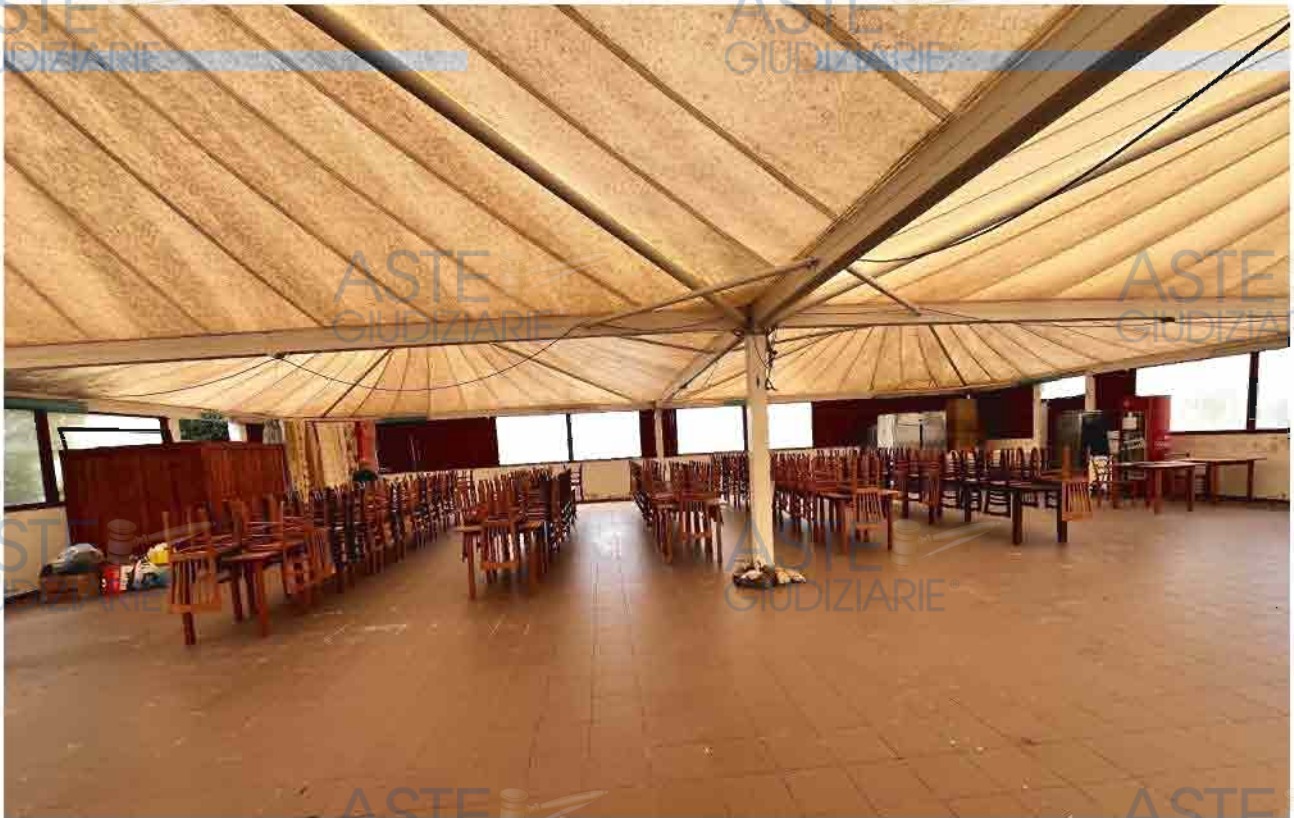
Nel complesso si presenta in buono stato di conservazione, non si evidenziano cedimenti e lesioni della tensostruttura.

Si evidenziano segni di umidità di risalita tra le fughe della pavimentazione.

Vista interna tensostruttura

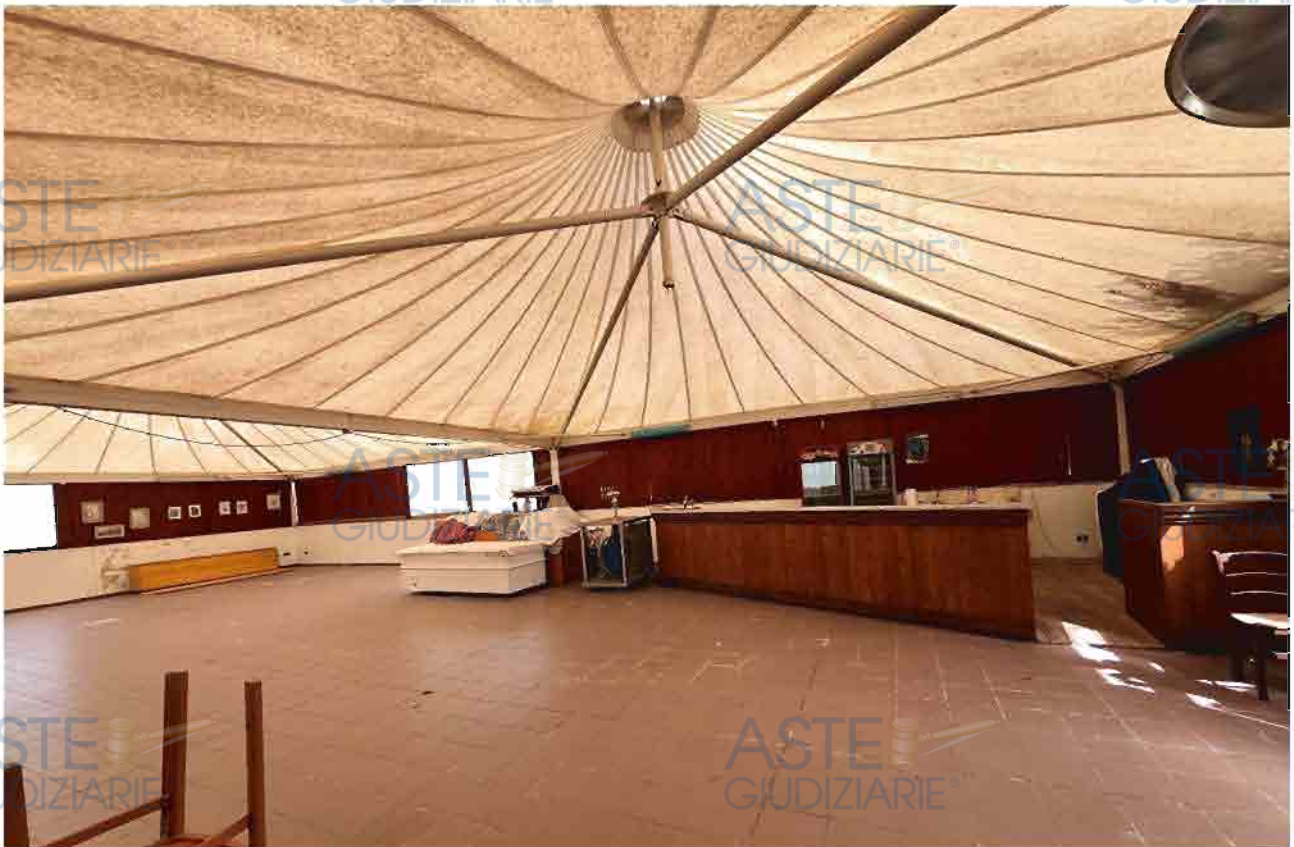
È presente un'area attrezzata a bar con bancone dotato di ripiano di pietra e rivestimento in legno, impianto spina e lavandini.

Vista interna tensostruttura e piano bar

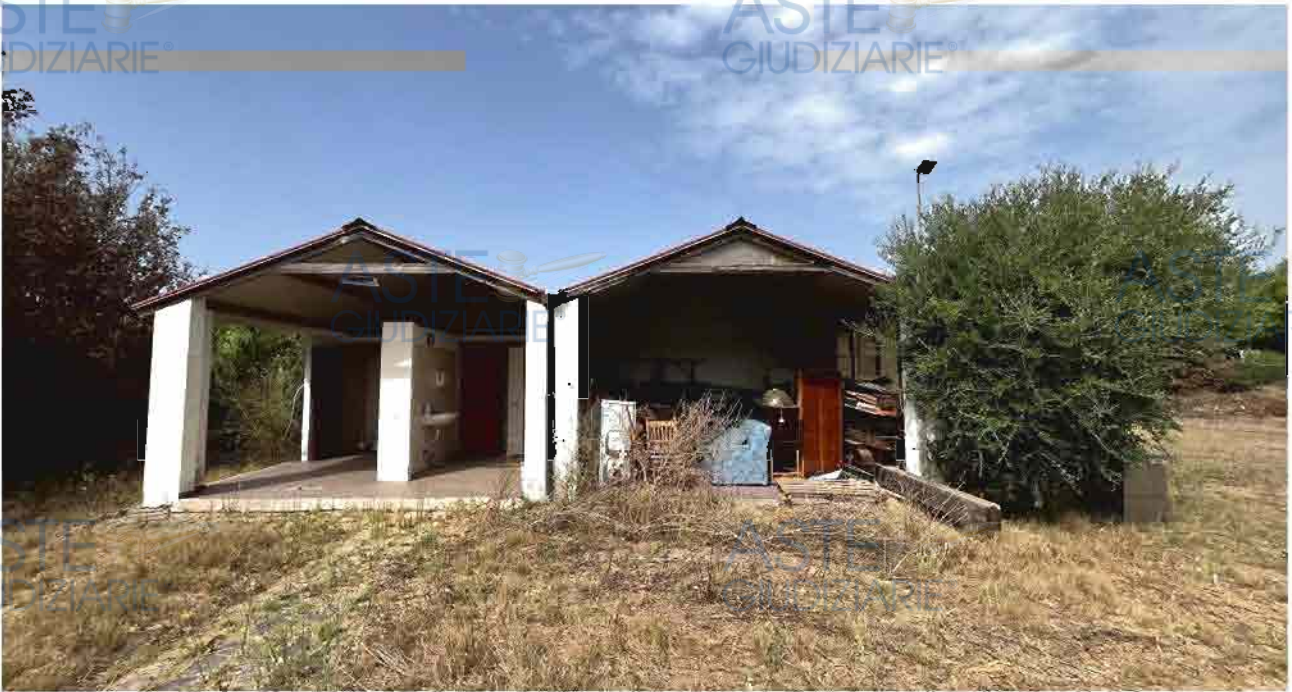
Il fabbricato si presenta in buono stato di conservazione, non si evidenziano lesioni e cedimenti significativi.

**Prospetto principale tettoia e bagni**

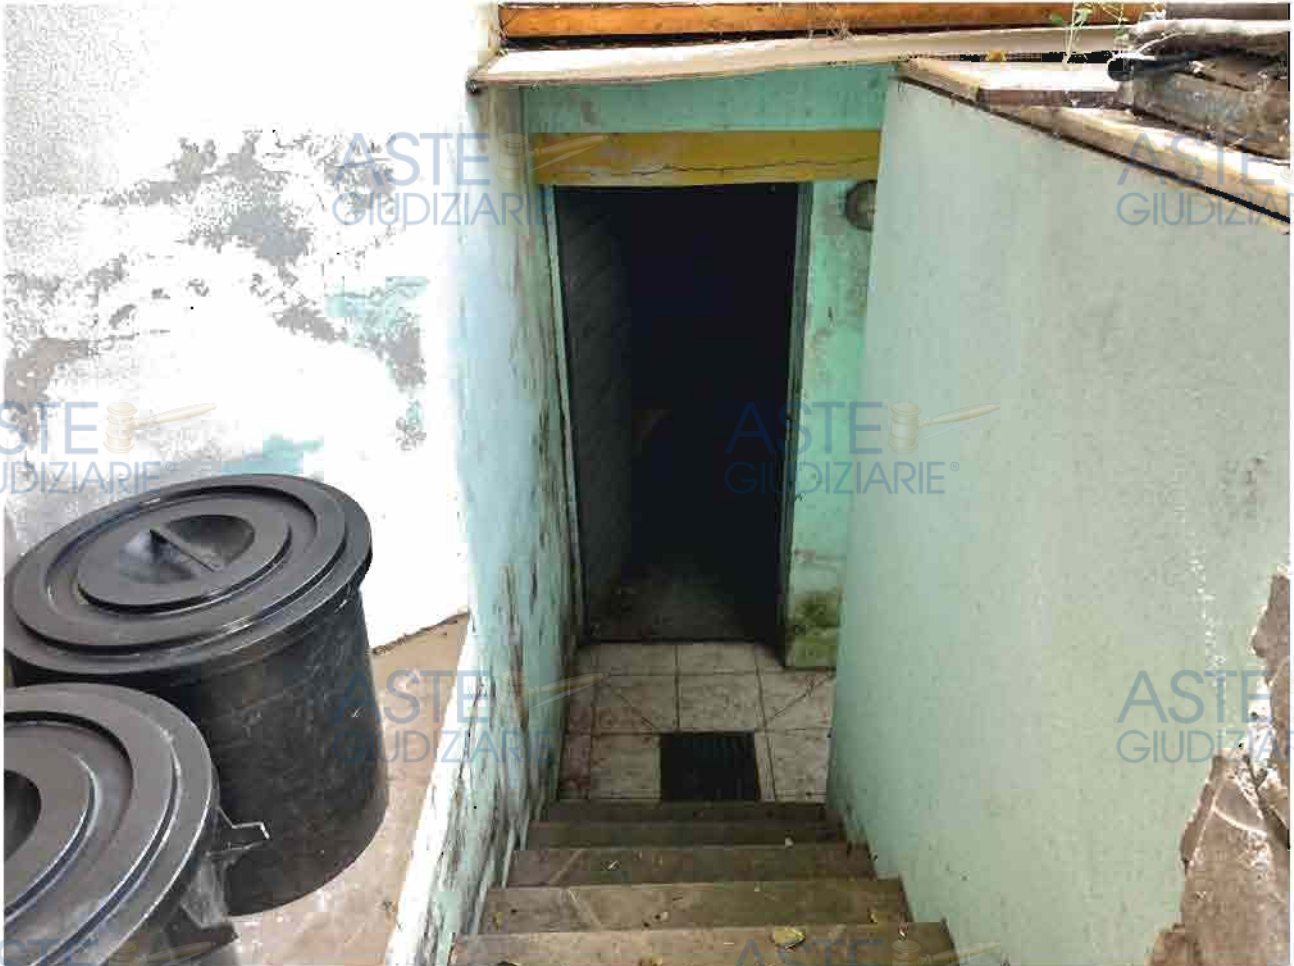
Si presenta in mediocre stato di conservazione, sono evidenti ingressi di umidità sulle pareti controterra.

Ingresso ripostiglio

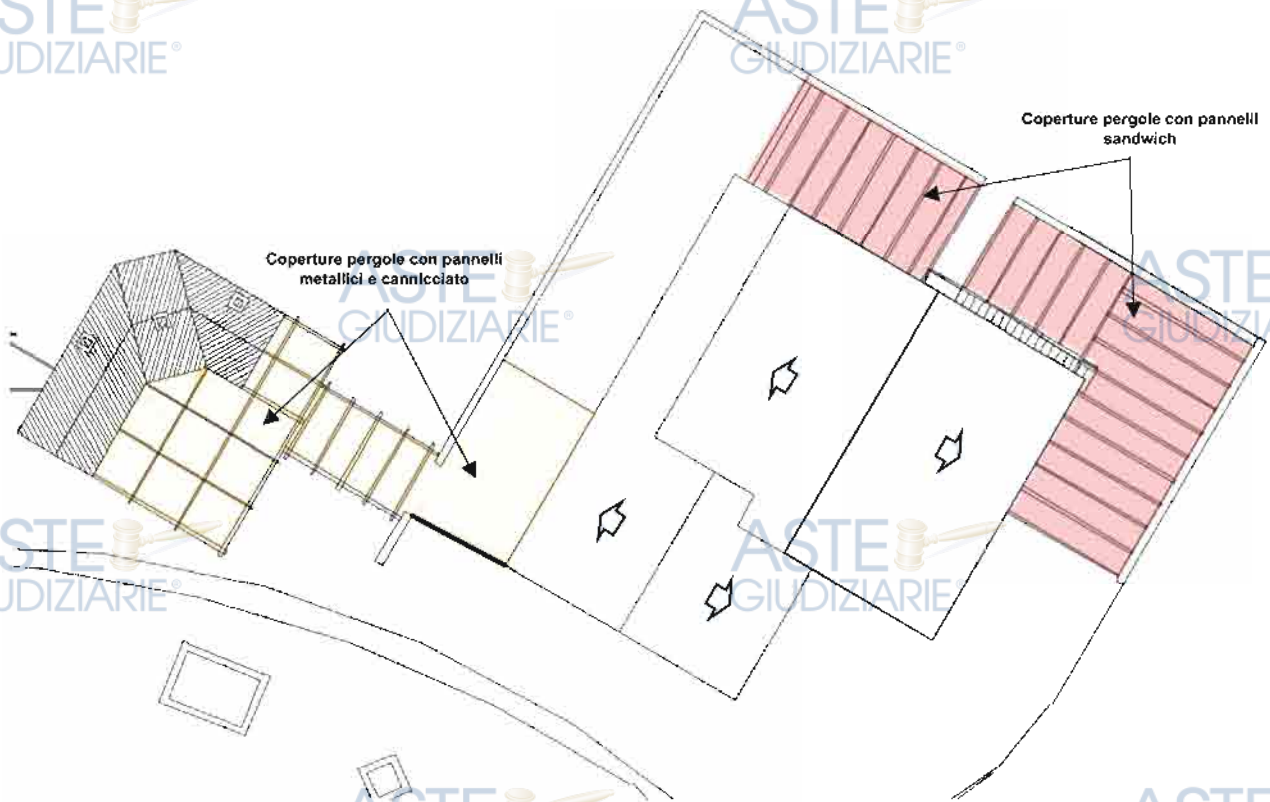
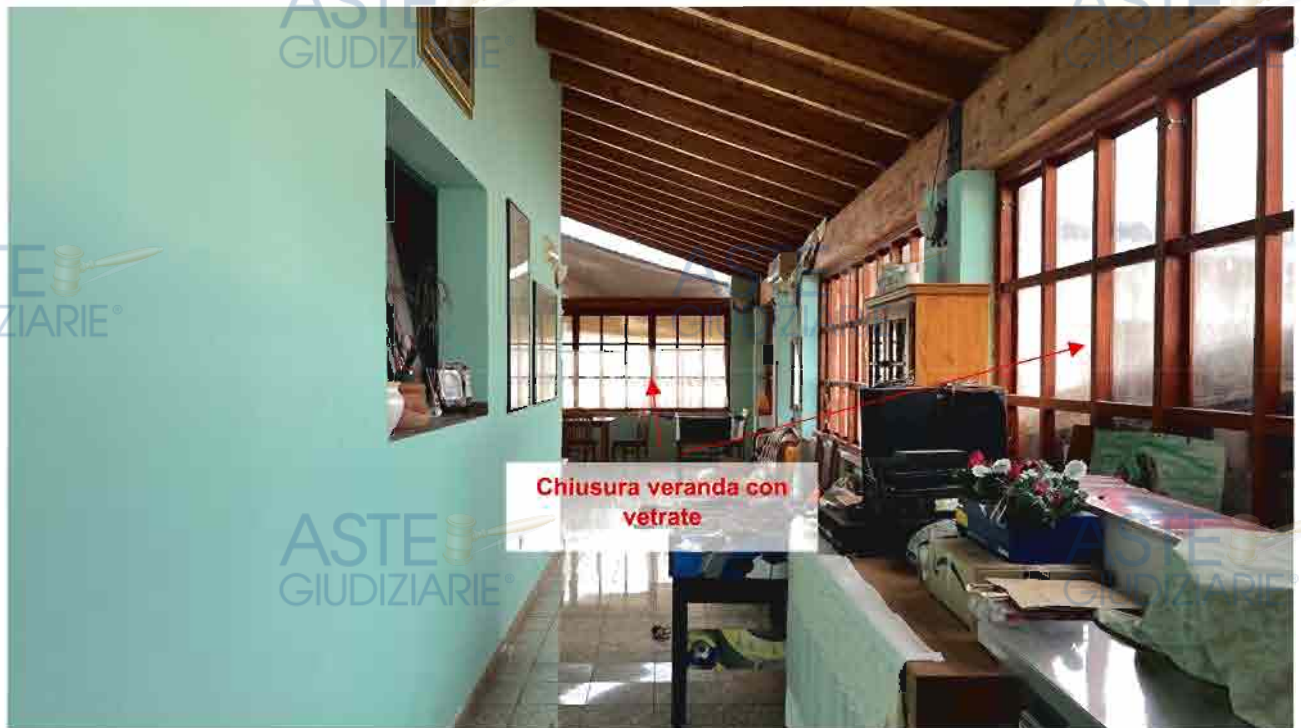
Veranda piano terra

In relazione alle difformità relative alla copertura delle pergole della trincea mediante pannelli sandwich al piano terra e alla chiusura con vetrate della veranda al piano terra, il ripristino dello stato assentito prevede la rimozione di tali chiusure in quanto non consentono l'aerazione naturale e l'illuminazione diretta dall'esterno delle due camere da letto al piano terra.

Pertanto di seguito saranno valutati i costi dello smontaggio di tali pannelli e vetrate.

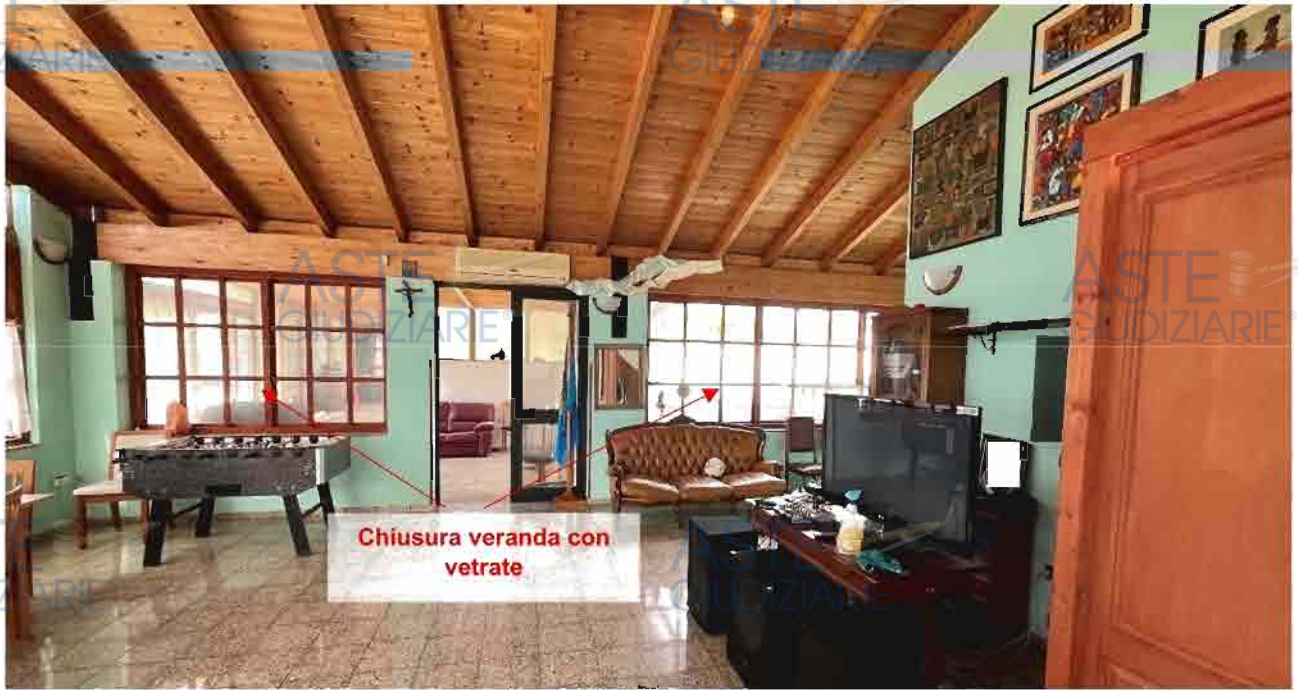
Chiusura veranda con  
vetrate

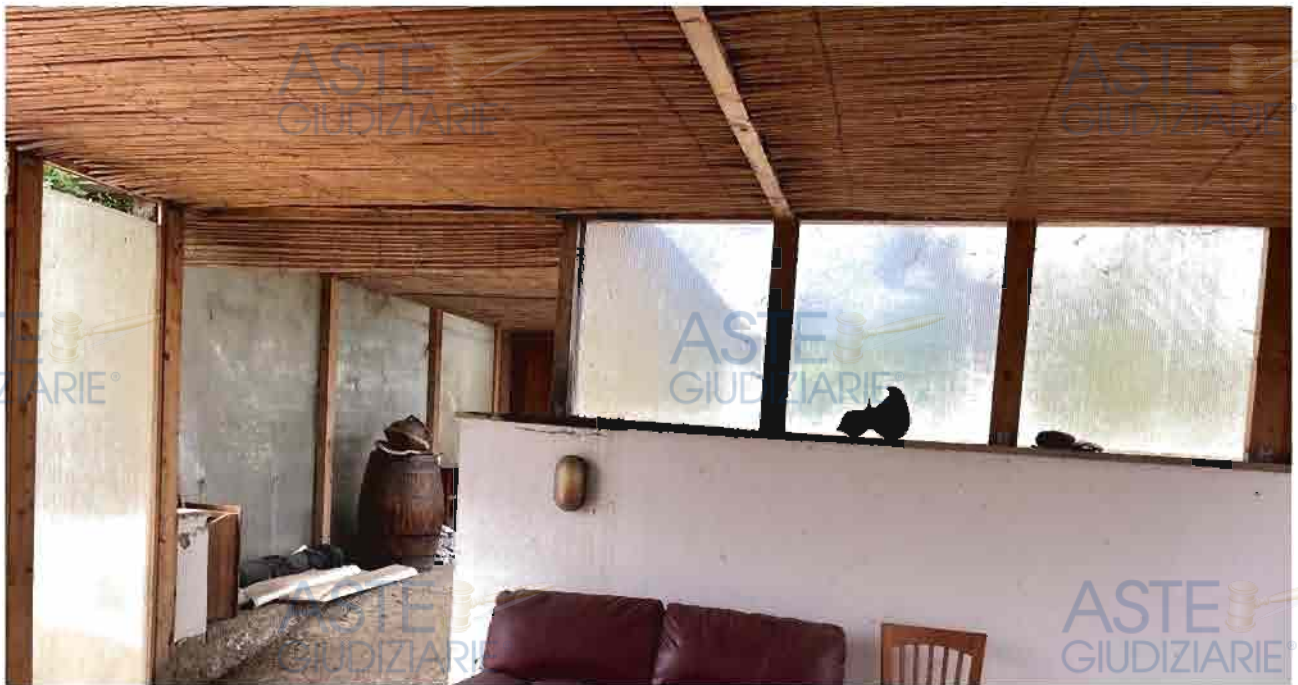
Copertura con canniccio dalla veranda al barbecue

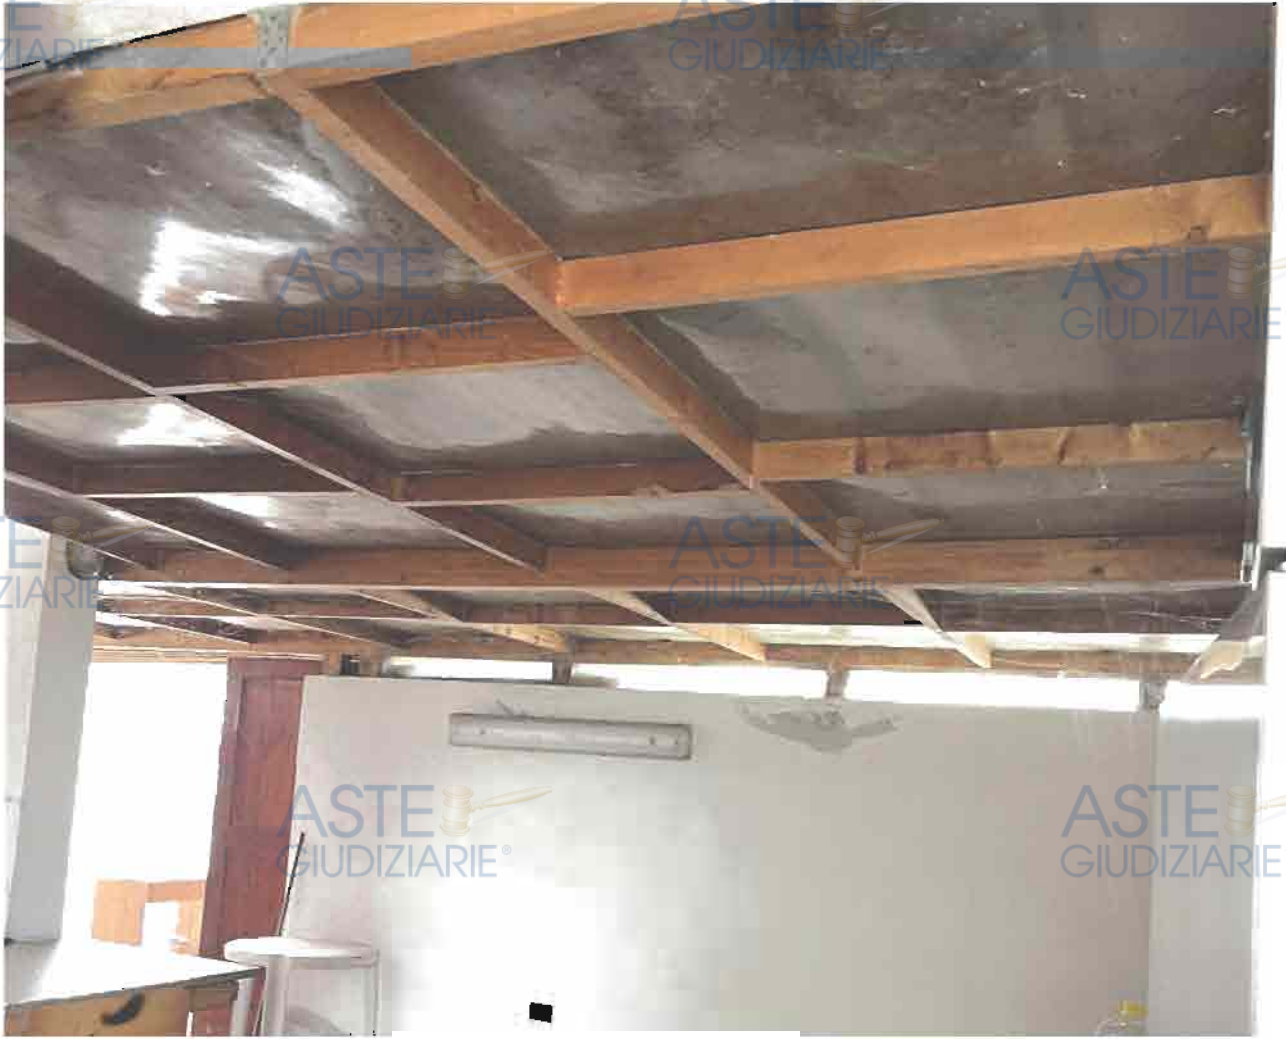
Copertura con pannelli pergole area barbecue
