**TRIBUNALE DI ORISTANO**

Procedura n. 29/2023 R.G.Es.

**PERIZIA PER PUBBLICITÀ - LOTTO N. 2**

**APPARTAMENTO IN CORSO VITTORIO EMANUELE II N. 77 - BOSA (OR)**

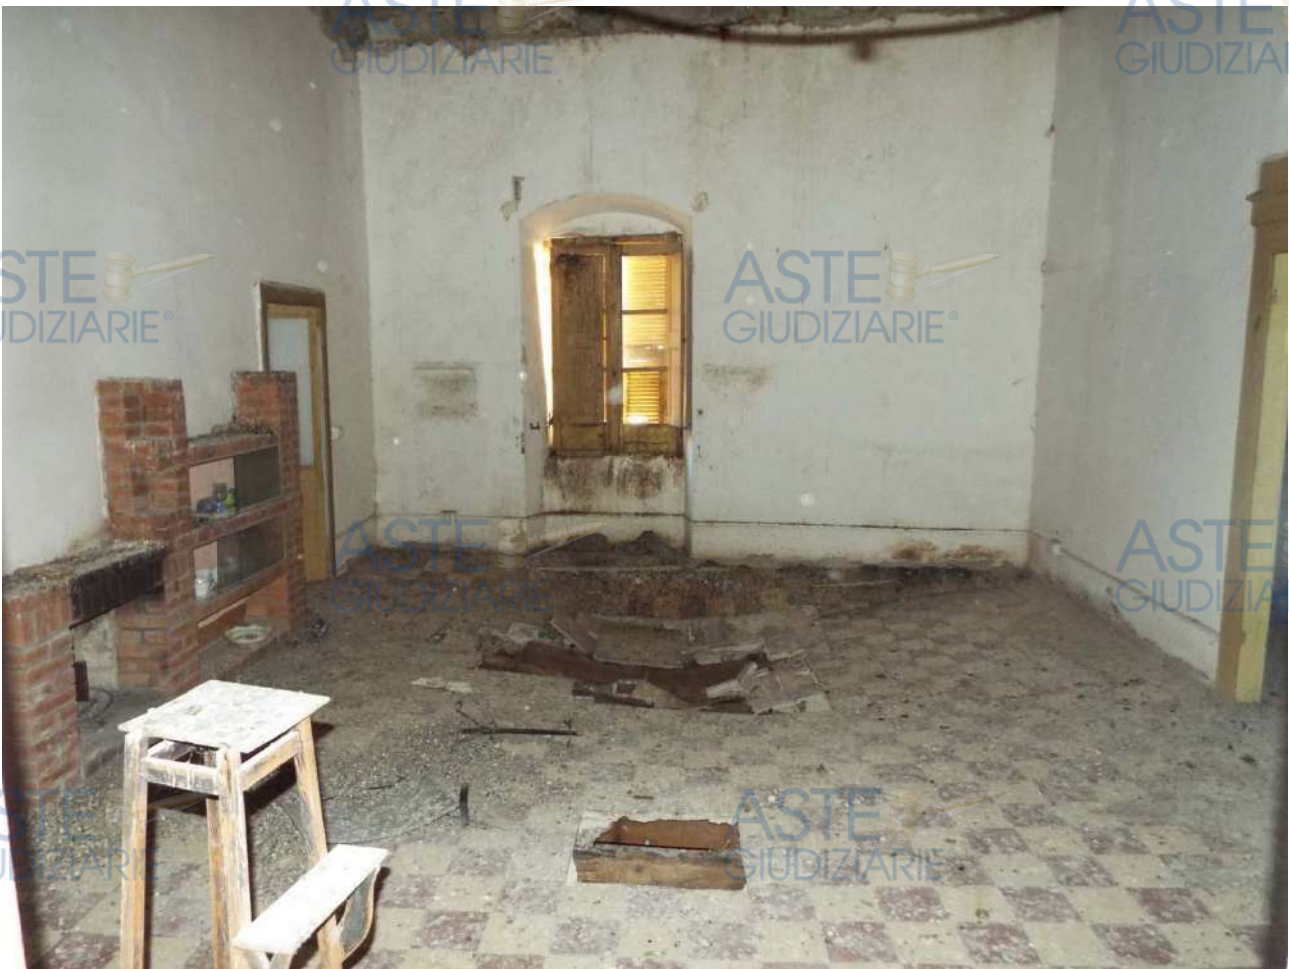
**Sala da pranzo**

- L'immobile si presenta in pessime condizioni d'uso e in completo stato di abbandono;
- Gli infissi esterni non risultano funzionanti, consentendo l'ingresso di piccioni e, in taluni casi, di acqua piovana;
- In alcune stanze parte della pavimentazione ha ceduto a causa della rottura di alcune travi di legno che la sorreggono.

- gli impianti di servizio (elettrico e idrico-sanitario) non sono a norma e dovranno essere oggetto di manutenzione straordinaria;
- deve essere verificato lo stato delle travi di supporto della pavimentazione e intervenire con la sostituzione di quelle ormai deteriorate ed il ripristino della pavimentazione;
- l'immobile è privo di agibilità.

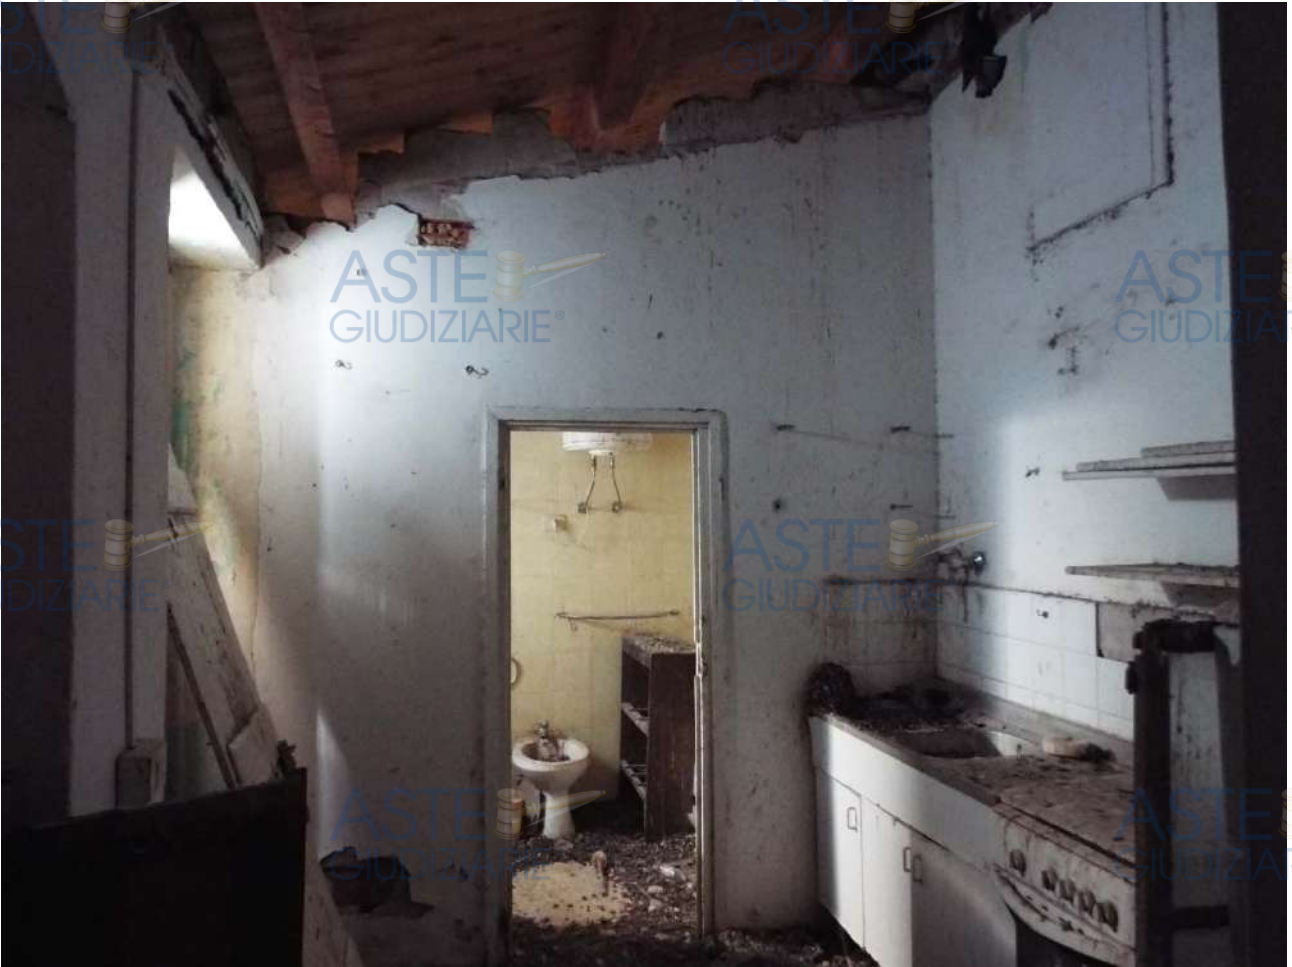
Cucinino e bagno

Il servizio igienico, con accesso dal cucinino, è completamente rifinito con placcaggi verticali di colore chiaro e pavimentazione di piastrelle di gres.

Anche l'impianto idrico sanitario è completamente obsoleto e anch'esso deve essere oggetto di manutenzione straordinaria.
