COMMITTENTE:**TRIBUNALE DI ORISTANO****Sezione Esecuzioni Immobiliari****Procedura n. 29/2023 R.G.Es.****IL GIUDICE DELLE ESECUZIONI: DOTT. ANDREA BONETTI**ELABORATO:**PERIZIA PER PUBBLICITÀ – LOTTO N. 1**IMMOBILE:**APPARTAMENTO IN CORSO VITTORIO EMANUELE II N. 43 – Bosa (OR)**CREDITORE PIGNORANTE:

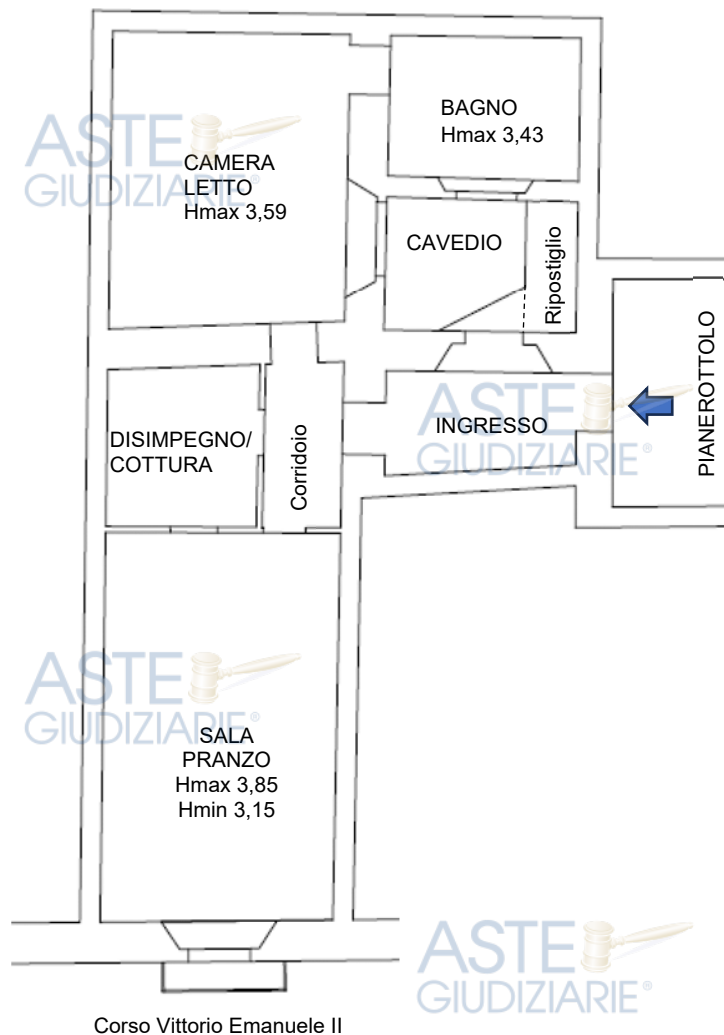
**PIANTA DELLO STATO DI FATTO** (per maggiori dettagli si veda l'allegato n. 4.1):

Sulla base del sopralluogo, l'appartamento è composto dai seguenti ambienti: ingresso, dal quale si accede tramite porta finestra a un balconcino (con affaccio nel cavedio interno censito al piano terra al sub. 27) nel quale è stato ricavato un ripostiglio, un corridoio, un disimpegno (dove risulta installato l'angolo cottura), una sala da pranzo con affaccio sul Corso Vittorio Emanuele II tramite porta finestra e piccolo balconcino, una camera da letto e un bagno direttamente comunicante con la camera da letto con affacci sul cavedio di cui sopra.

Le pareti divisorie dei vari ambienti sono costituite da muri portanti dello spessore di circa cm 70, ad eccezione della parte divisoria del disimpegno (con angolo cottura) realizzata in cartongesso. La copertura delle camere è realizzata con volte a botte, di cui quella della sala da pranzo risulta affrescata. L'appartamento è completamente rifinito in tutti i suoi ambienti; le camere sono illuminate tramite finestre e porte finestre di accesso ai balconi. Gli infissi, nonostante risultino datati e non rispondenti agli standard attuali di contenimento energetico, si presentano ancora in discrete condizioni di mantenimento. La pavimentazione è in piastrelle di gres colore chiaro, il bagno è completamente rifinito con placcaggi verticali di colore chiaro e pavimentazione di piastrelle di gres.

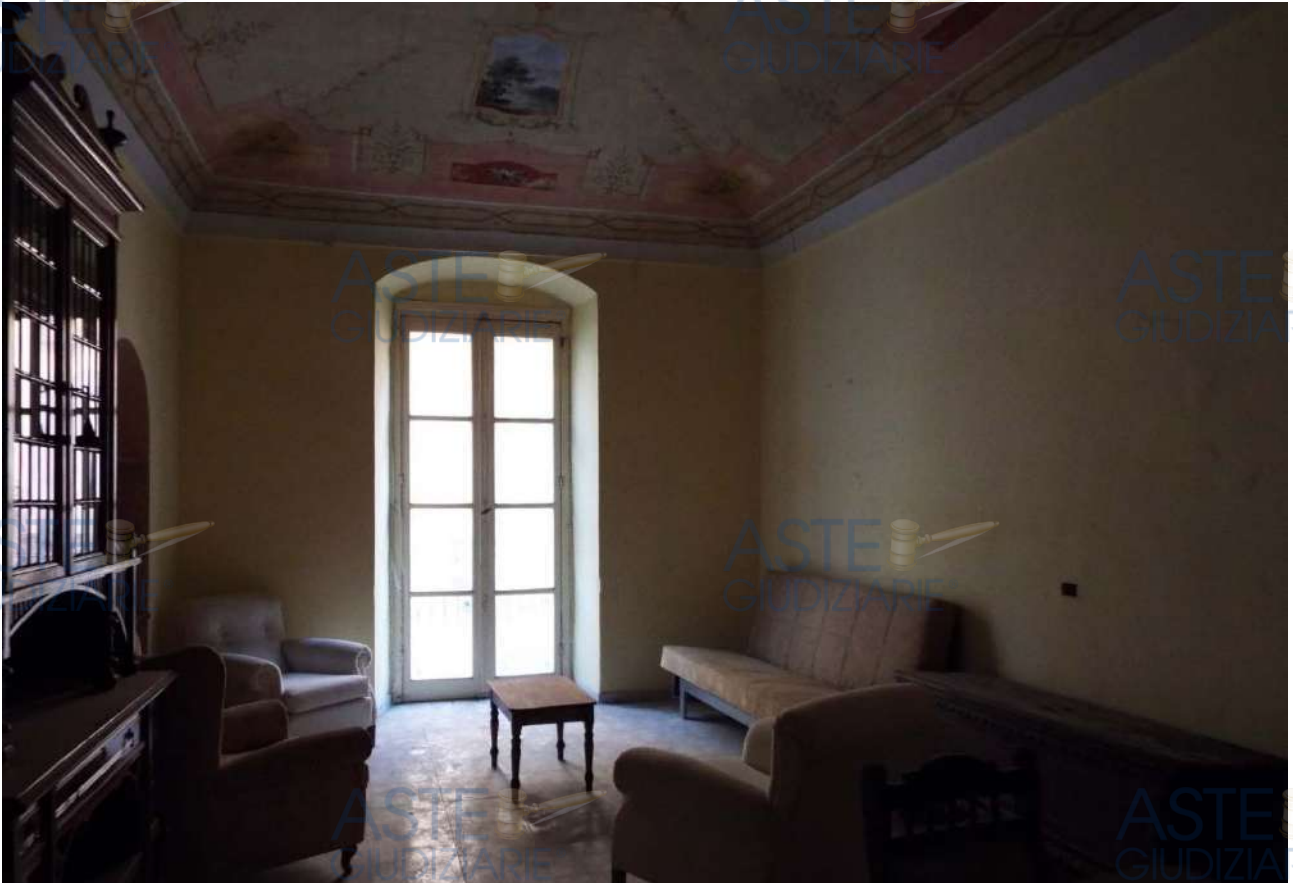
Sala pranzo

Nel complesso l'appartamento è in buono stato di conservazione, non si evidenziano ingressi di umidità e lesioni significative, ad eccezione di una filatura nell'intonaco della volta della sala da pranzo, eliminabile con semplici attività di ripristino dell'intonaco.

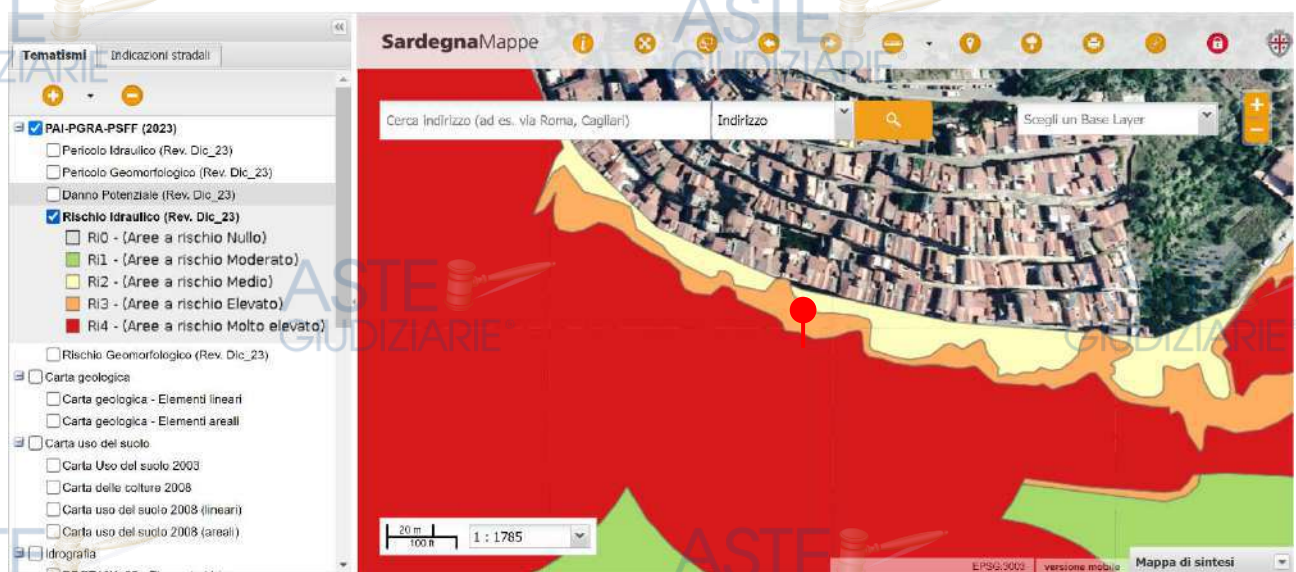
L'immobile, inoltre, ricade nell'area Hi4 – P3 di pericolosità idraulica molto elevata e in area Ri4 di rischio idraulico molto elevato, così come indicato nelle seguenti immagini del Piano Assetto Idrogeologico tratta dal sito Geoportale della Regione Sardegna:

Come detto, il fabbricato ricade all'interno della perimetrazione di cui al Decreto dell'Assessore ai LL.PP. 21.02.2005 n.3, in zona Hi4 del Piano di Assetto Idrogeologico regolata ai sensi dell'art. 27 comma 2.

Pertanto, la pratica edilizia in sanatoria dovrà prevedere anche la relazione asseverata di compatibilità idraulica a firma di tecnico abilitato.
