# CONSULENZA ESTIMATIVA GIUDIZIARIA

Tribunale di Oristano – Sezione Liquidazioni Giudiziali

Procedura n. 9/2025

## RELAZIONE PERITALE

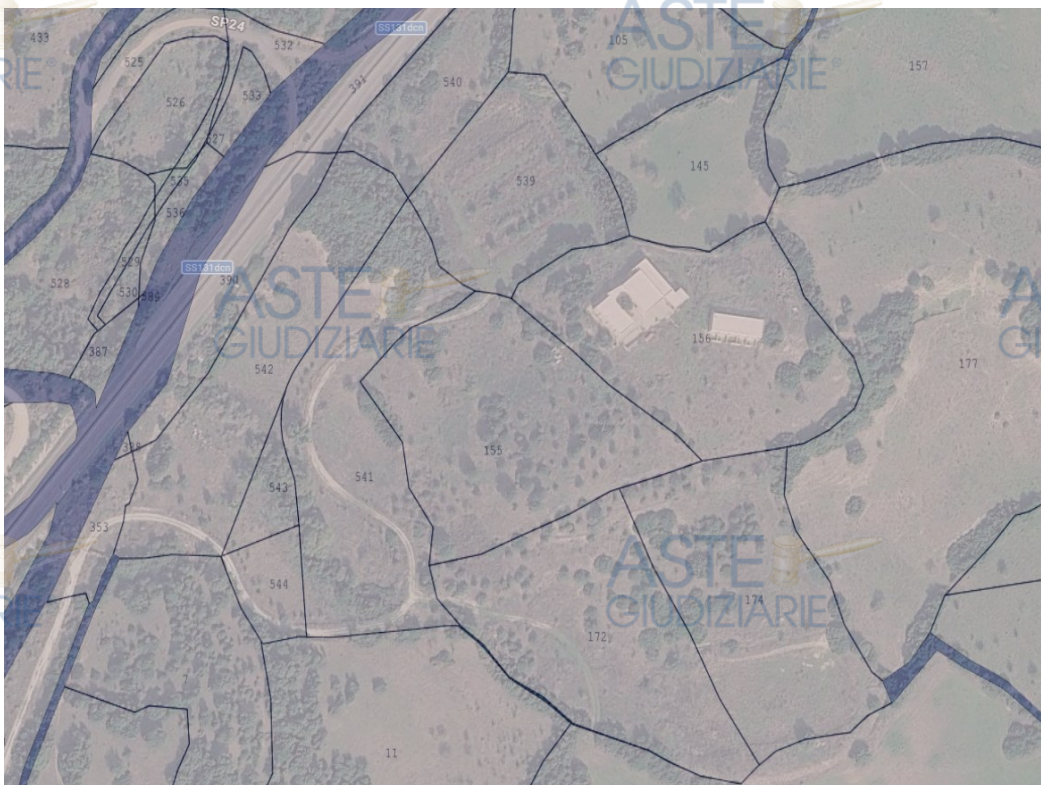
Figura 5 – Sovrapposizione ortofoto con mappe catastali

L'assetto catastale e fisico dei terreni non configura un corpo fondiario perfettamente compatto e continuo. Il nucleo di maggiore rilevanza funzionale è rappresentato dall'area, costituente un unico appezzamento della superficie di mq 69.060, nella quale insistono i fabbricati, le sistemazioni esterne, la piscina, il solarium, i percorsi, le aree di parcheggio, l'area maneggio e le principali predisposizioni impiantistiche. Detto appezzamento è composto dai mappali 539, 541, 155, 156, 172 e 174. Il mappale 391 risulta invece isolato rispetto al gruppo principale dei mappali posti a valle, mentre ulteriori porzioni catastali si collocano, raggruppate in due ulteriori appezzamenti di minor superficie, oltre il tracciato della S.S. 131 d.c.n. rispetto al nucleo edificato. I mappali staccati dall'appezzamento principale sono, oltre al 391, i mappali 392, 531, 533, 534, 535 e 536, per una superficie complessiva di mq 9.548. Dette aree sono comprese nella procedura e nella consistenza catastale oggetto di stima; tuttavia, presentando una fruibilità diretta sostanzialmente assente e considerato che i mappali 391 e 392 risultano occupati dalla S.S. 131 d.c.n., anche in ragione della vegetazione presente e della non agevole accessibilità riscontrata in sito, sono considerate quali tare.

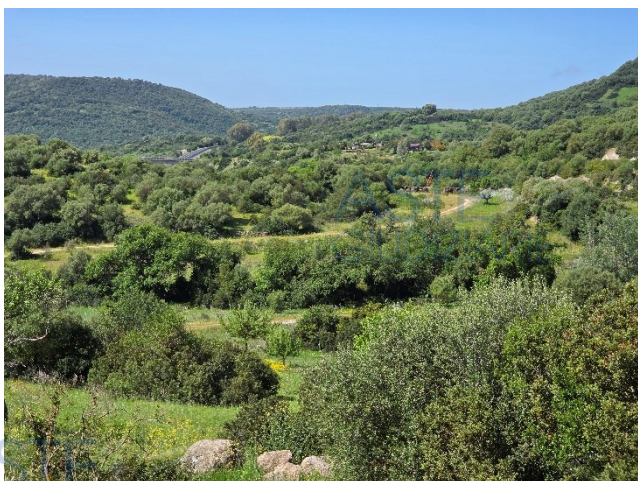
Figura 6 - Visuale generale

Il compendio si sviluppa su un'area con andamento morfologico lievemente declive, caratterizzata da una pendenza media dell'ordine del 5,5%, con quote altimetriche variabili indicativamente da circa 150 m s.l.m. nelle porzioni più elevate a circa 125 m s.l.m. nelle porzioni più basse. Tale acclività può essere qualificata come modesta o dolce, non trattandosi di un versante acclive o fortemente pendente, ma di un terreno che degrada progressivamente secondo un andamento naturale compatibile con l'inserimento di percorsi, sistemazioni esterne e manufatti articolati su quote differenziate. La conformazione del suolo contribuisce alla percezione panoramica dell'area verso il contesto circostante e verso il bacino del lago Omodeo, pur richiedendo, nella fruizione e nell'eventuale completamento delle opere, adeguata attenzione alla regimazione delle acque superficiali, alla sistemazione dei percorsi e al raccordo tra le diverse quote del compendio.

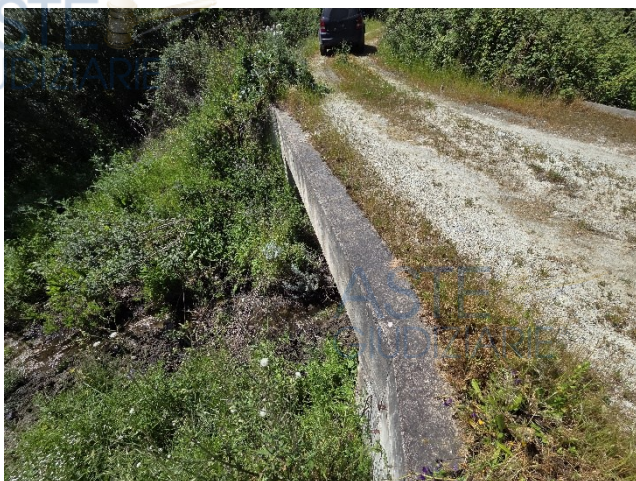
*Figura 10 - Ponticello*

Le opere di viabilità interna e di collegamento risultano, allo stato, sostanzialmente ultimate nella loro configurazione generale, incluso il ponticello/attraversamento del corso d'acqua. Il tracciato viario è attualmente in terra o stabilizzato, con finitura sostanzialmente sterrata; tale condizione, pur suscettibile di eventuali interventi discrezionali di pavimentazione o finitura, appare ad avviso dello scrivente coerente con il contesto paesaggistico e di per sé adeguata alla lettura rurale del sito, ferma restando la necessità di ordinari interventi manutentivi in ragione del tempo trascorso e dell'inutilizzo del compendio. Con specifico riferimento al ponticello, resta da completare la posa delle barriere di protezione.

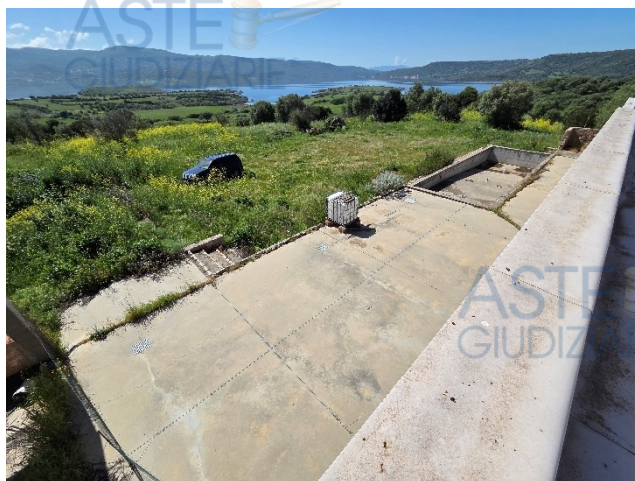
*Figura 11 - Vista dal tetto dell'unità bar -ristorante*

Un inciso a parte merita lo stato delle coperture, integralmente ultimate, che è stato rilevato quale ottimo: all'uopo giova altresì precisare che con la dicitura "non praticabile" s'intende indicare che le coperture, benché calpestabili, non sono dotate di parapetti perimetrali ma unicamente del cordolo di contenimento.

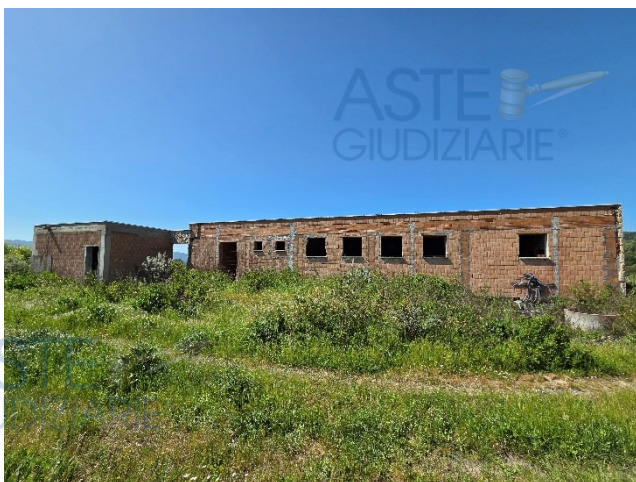
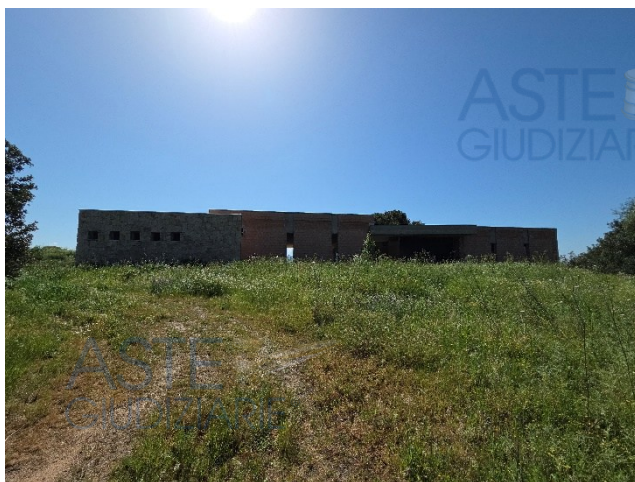
Il fabbricato destinato a bar-ristorante e servizi comuni presenta articolazione planimetrica complessa, organizzata attorno agli spazi principali destinati alla ricezione, alla somministrazione e alla ristorazione. In base al rilievo metrico eseguito, sono state rilevate una sala bar-sala lettura di circa mq 184,84, una reception-sala ristorante di circa mq 188,17, una cucina di circa mq 35,05, un locale lavaggio di circa mq 14,81, una dispensa di circa mq 10,91, una zona preparazione di circa mq 11,10, un office camerieri di circa mq 18,38, servizi igienici per circa mq 30,21, anti-wc di circa mq 5,77, oltre ad ambienti di ingresso, carico/scarico, spogliatoi e ulteriori spazi accessori. Le altezze interne risultano differenziate in funzione dei diversi ambienti, con valori di circa m 3,30 nella sala bar-sala lettura, circa m 3,80 nella reception-sala ristorante e circa m 3,10 nella zona cucina e servizi.

*Figura 12 - Unità bar-ristorante, retro*

*Figura 13 - Unità bar-ristorante, fronte*

Dal punto di vista costruttivo, il fabbricato bar-ristorante risulta realizzato nelle strutture principali, nelle murature perimetrali, nelle coperture con relativo pacchetto impermeabilizzante e in larga parte nelle tramezzature interne. Le strutture (in c.a.) e le tamponature (laterizie) sono integrate esternamente da rivestimenti lapidei, elementi in muratura, porticati, passaggi coperti e coperture articolate su piani sfalsati. Sono presenti, oltre ai rivestimenti in pietra, soluzioni architettoniche orientate all'integrazione con il paesaggio circostante. Gli orizzontamenti sono in laterocemento e la copertura di tipologia piana non praticabile. Lo stato di finitura interno ed esterno del corpo bar-ristorante è intermedio. Risultano sostanzialmente eseguite le strutture, le murature di tamponamento, le coperture, parte degli intonaci, le opere di rivestimento lapideo e numerose predisposizioni impiantistiche. Per quanto desumibile dal rilievo visivo e fotografico, l'impianto di

climatizzazione e ventilazione presenta uno stato avanzato di predisposizione o installazione, ma non risulta verificato in esercizio. Restano da completare le pavimentazioni, le porte interne, parte degli infissi esterni, parte delle tramezzature interne, gli intonaci in larghissima parte, le pitture, le finiture, gli apparecchi e terminali impiantistici, nonché tutte le opere residuali necessarie alla piena funzionalità degli ambienti. La piscina, il solarium, il giardino attrezzato e la zona barbecue sono riconoscibili nella loro configurazione generale, ma richiedono completamento delle finiture, pulizia, ripristino, verifica funzionale e completamento delle parti impiantistiche connesse.

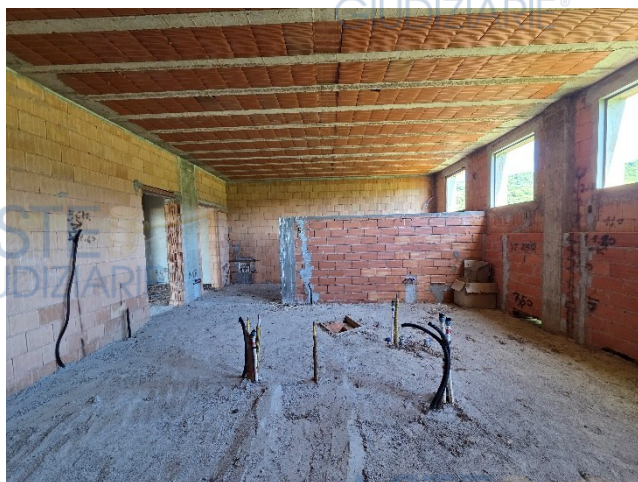
Figura 17 - Cucina

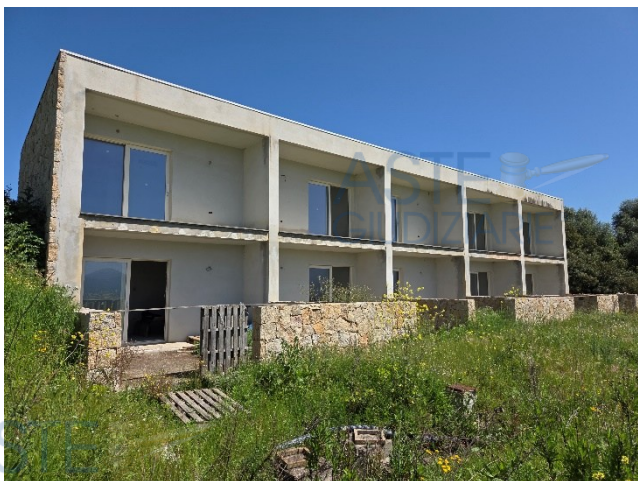
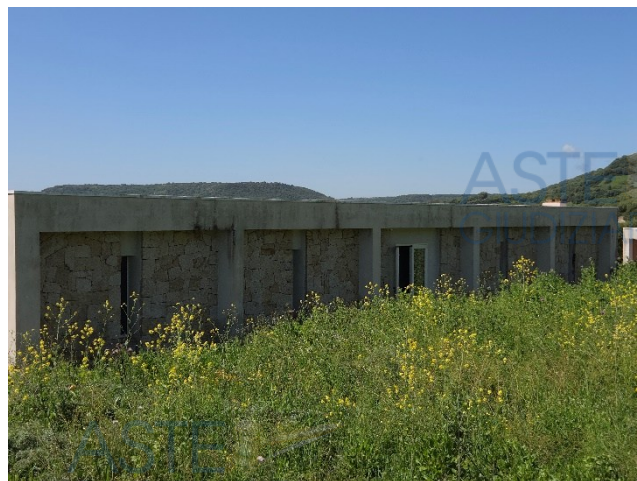
Il fabbricato residenziale/ricettivo presenta un grado di avanzamento superiore rispetto al corpo bar-ristorante. Esternamente risultano sostanzialmente ultimati i prospetti, salve eventuali pitture o finiture integrative, con i relativi rivestimenti in pietra, gli infissi e le coperture con relativi strati impermeabili. Internamente gli ambienti risultano completamente tramezzati e intonacati, con impianti in stato avanzato di esecuzione, ivi incluse le predisposizioni per climatizzazione e distribuzione dell'aria. Risultano tuttavia da completare i sanitari, presenti solo in parte, i frutti e relativi telai, i collegamenti nelle scatole di derivazione, gli interruttori e le apparecchiature nell'armadio destinato a quadro elettrico generale, pur presente e cablato. Restano altresì da completare le pavimentazioni, le dotazioni terminali dei servizi igienici, gli elementi impiantistici finali, le porte interne, le tinteggiature, i corpi illuminanti, i rivestimenti parietali ove necessari e le opere necessarie alla piena utilizzabilità ricettiva. I corridoi tecnici non risultano intonacati o pavimentati. I balconi del piano superiore, benché impermeabilizzati, devono essere ultimati quanto a pavimentazione e parapetto, risultando presente la sola soglia perimetrale in pietra.

Figura 22 - Unità residenziali, fronte

Figura 23 - Unità residenziali, retro

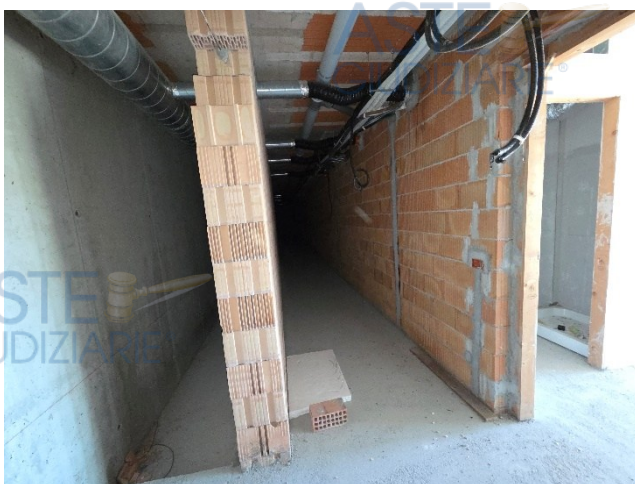
Figura 31 - Vani tecnici, p.s.

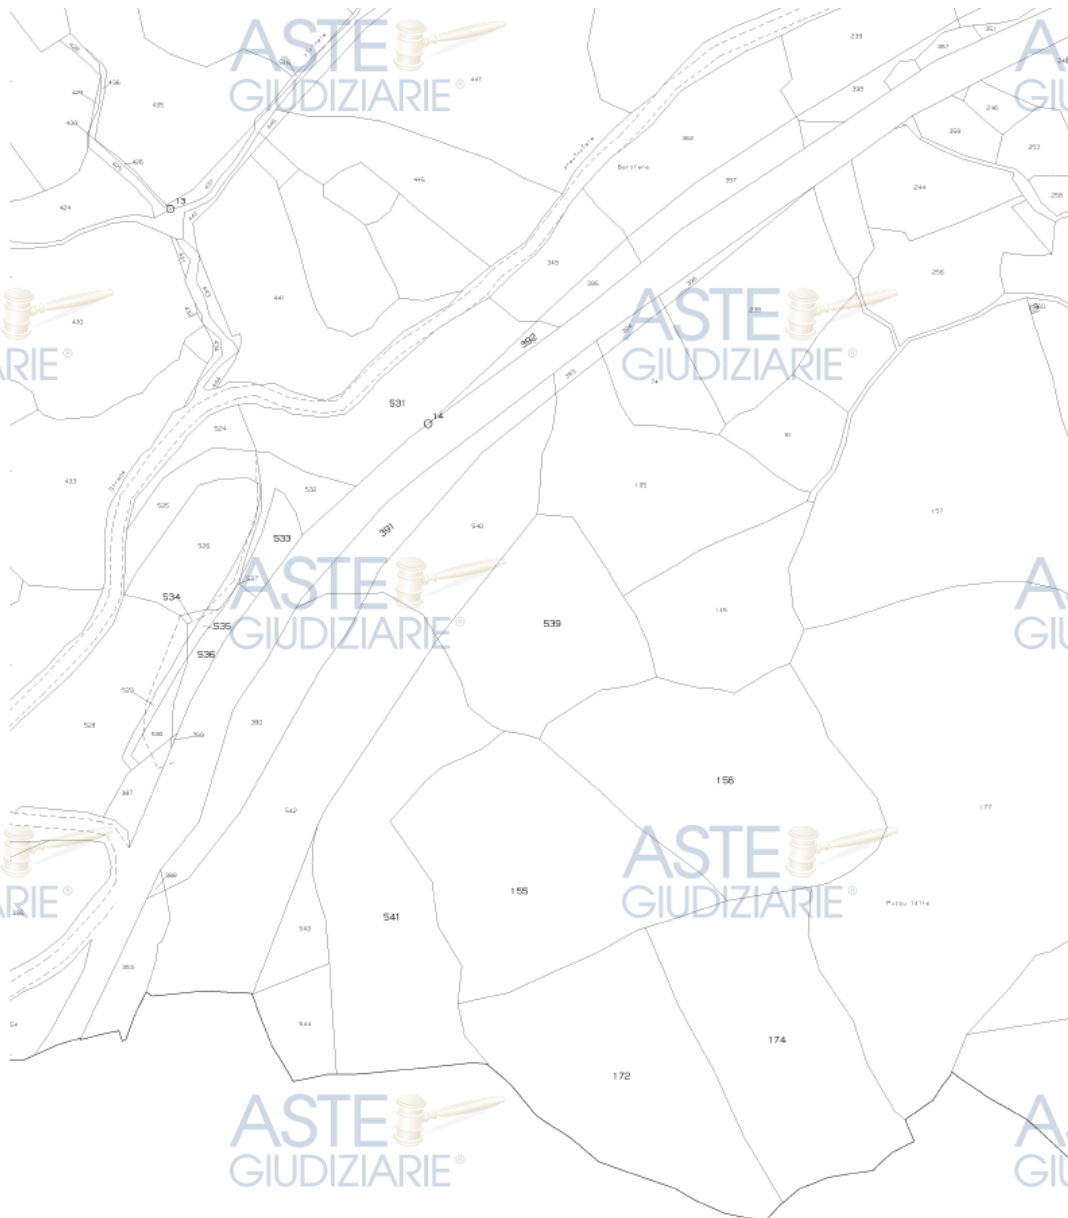
Figura 34 - EDM Foglio 50, Comune di Sedilo

Ai fini dell'identificazione catastale del compendio immobiliare sono stati esaminati l'estratto di mappa del Foglio 50 del Comune di Sedilo, l'estratto originale di impianto, la mappa storica relativa alla particella 352 e le visure catastali storiche delle particelle oggetto di stima.

Le particelle 155, 156, 172 e 174 risultano già presenti nell'estratto originale di impianto del Foglio 50 con il medesimo identificativo catastale attuale. Per tali mappali non risultano soppressioni, fusioni o nuove costituzioni dell'identificativo; le variazioni successive riguardano il classamento e le qualità colturali, senza incidere sulla continuità del numero di mappa (ved. [Allegato B1](#)).
