# TRIBUNALE DI TEMPIO PAUSANIA

PROCEDURA ESECUTIVA IMMOBILIARE R.G.E.

RELAZIONE DI CONSULENZA TECNICA

**1/1 Nuda Proprietà** di: Appartamento composto da piano terra e soppalco, sito in Comune di Olbia, consorzio Costa Corallina, Via Porto Spurlata snc, interno C58, composta da vani catastali 4, con annessa veranda, terrazzo e cortile di pertinenza della superficie di 515 mq, confinante con appartamento C 57, terreno mappale 681 distinta al catasto fabbricati al foglio 65 mappale 378 sub 1 graffato con il sub 2, categoria A/2, Classe 1, Vani 4, Rendita Catastale euro 578,00.

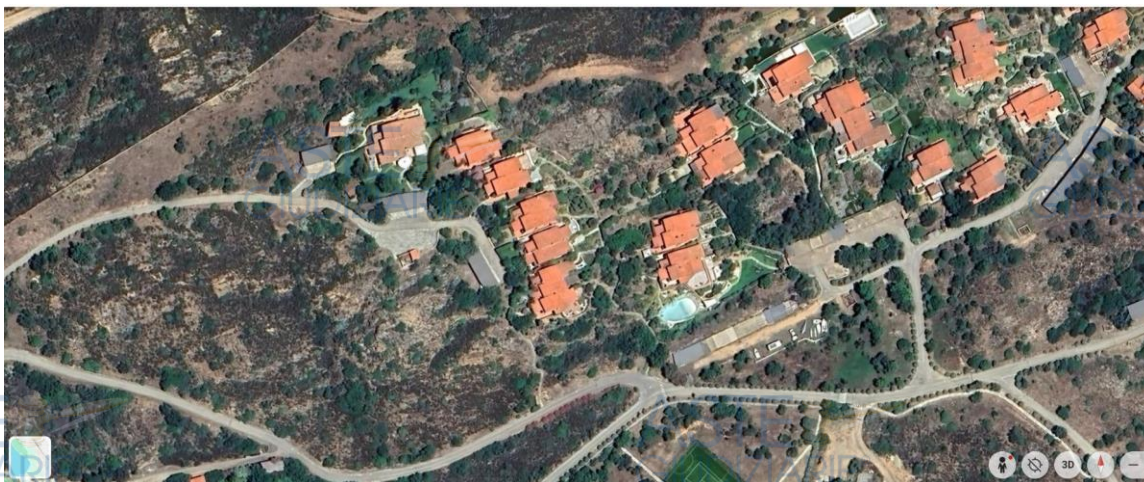
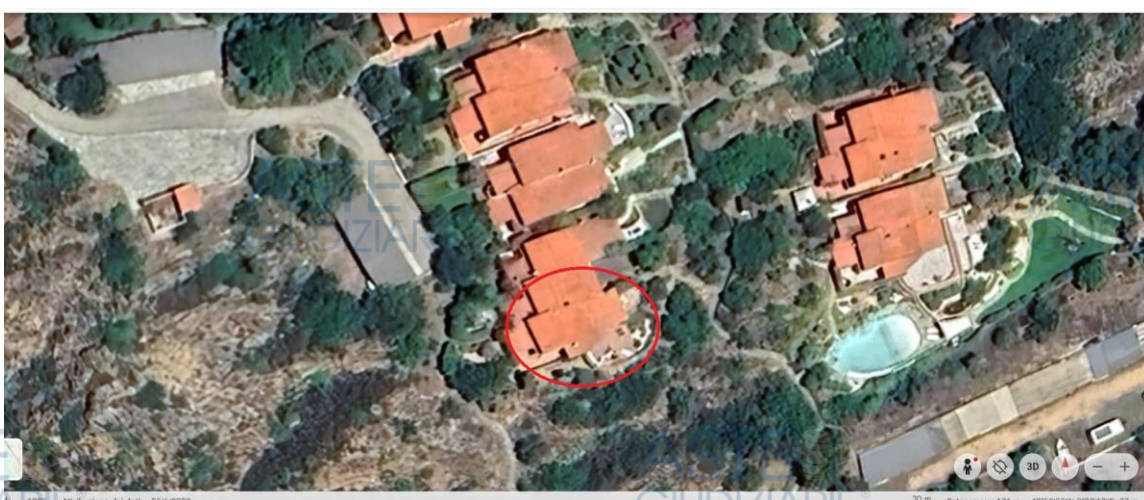
Il compendio immobiliare oggetto di valutazione è inserito nel Consorzio di Costa Corallina, ricadente nel territorio amministrativo del Comune di Olbia, in un ambito costiero di riconosciuto pregio ambientale e paesaggistico.

Il consorzio di Costa Corallina è un complesso immobiliare costruito dalla società Costa Corallina alla fine degli anni 80, sono presenti unità immobiliari di varia tipologia, un hotel a 4 stelle, campi da tennis, autorimesse e un porticciolo turistico, il consorzio è amministrato dallo Studio Buioni di Olbia.

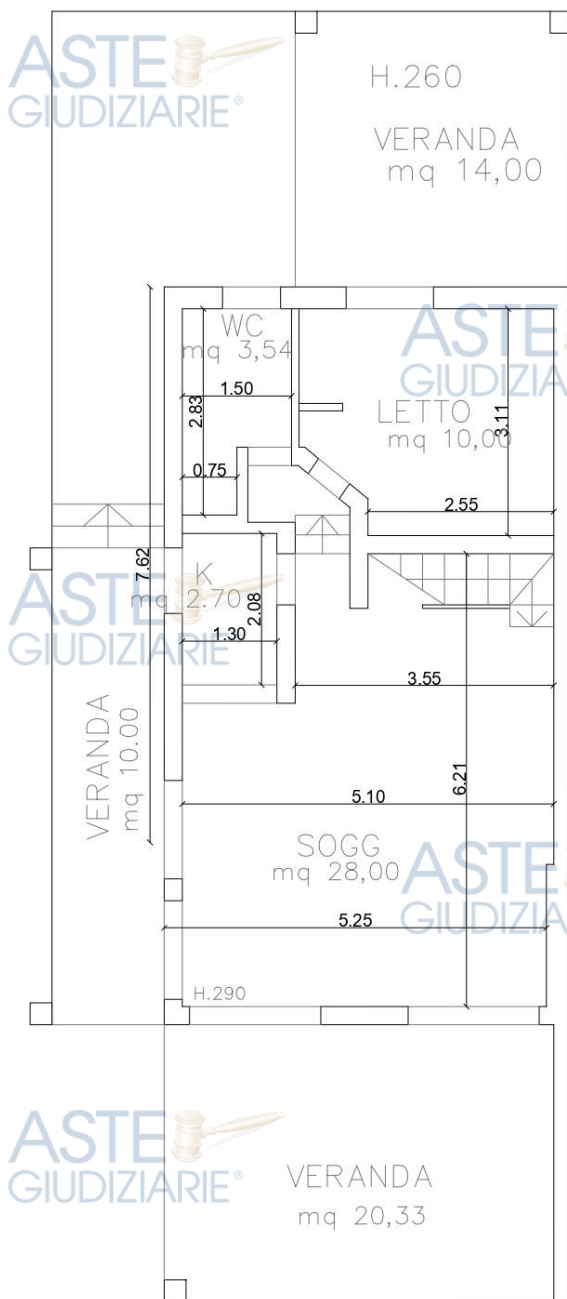
PIANO TERRA

L'unità immobiliare, nello stato di fatto rilevato nel corso dei sopralluoghi, presenta una distribuzione interna articolata su più livelli, coerente con la tipologia edilizia e con l'impostazione progettuale originaria.

L'accesso all'abitazione può avvenire alternativamente dal lato longitudinale, in corrispondenza della zona cucina, oppure dal lato frontale attraverso l'infisso scorrevole posto sul prospetto principale. Il piano terra risulta composto da un ambiente adibito a soggiorno con angolo cottura, costituente il vano principale della zona giorno.

Ad una quota leggermente inferiore — con dislivello di circa 20 cm rispetto al soggiorno — si sviluppa la zona notte, nella quale trovano collocazione un servizio igienico (wc) e una camera da letto matrimoniale, dotata di uscita verso il prospetto retrostante l'immobile.

**Planimetria di rilievo:**
