Tribunale di Tempio Pausania

PROCEDURA 110/2022 R.G.E.

Relazione di Consulenza Tecnica d'Ufficio

CTU: Architetto Caterina Ferrilli

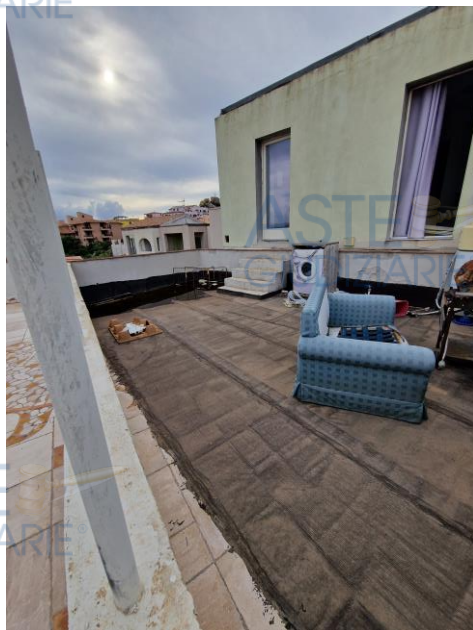
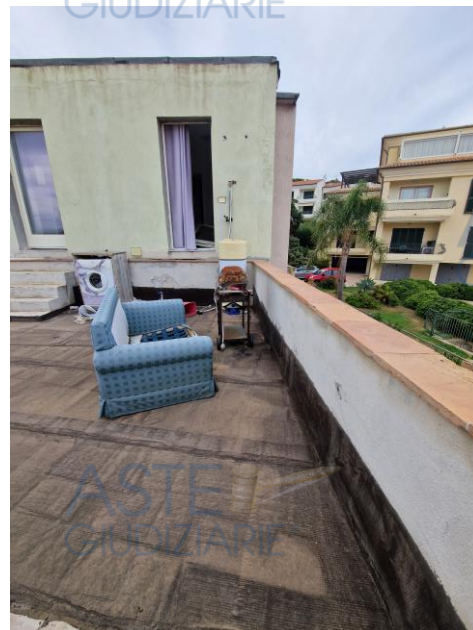
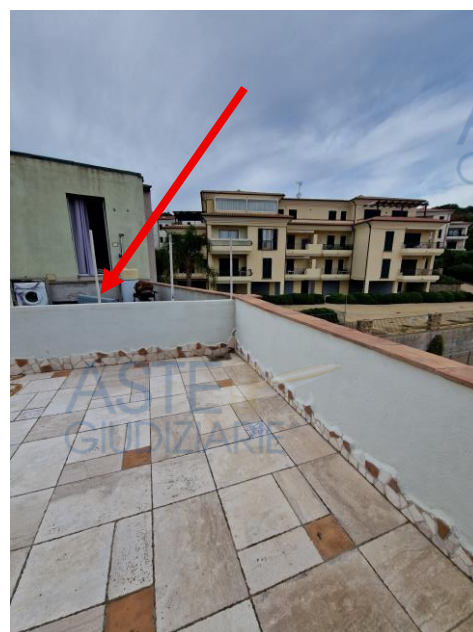
L'unità immobiliare oggetto di pignoramento è un lastrico solare in immediata adiacenza con la terrazza del sub 67. Non è dotato di un accesso autonomo, in quanto per raggiungerlo è necessario passare attraverso l'appartamento e la sua terrazza, scavalcando il muretto di recinzione che li separa, oppure accedervi attraverso l'unità immobiliare ubicata sul mappale 705 e distinta con il sub 10, collegata al lastrico con due porte finestre che aprono sullo stesso e una scaletta di collegamento per superare lo sbalzo di quota esistente.

Di seguito alcune immagini fotografiche esplicative della situazione

Dall'osservazione delle immagini allegate, emerge chiaramente che il lastrico solare identificato al sub 68 non dispone di una propria autonomia funzionale. L'accesso diretto a tale superficie è possibile esclusivamente attraverso l'unità immobiliare appartenente al fabbricato situato sul mappale 705. Tuttavia, questo fabbricato risulta destinatario di una ordinanza di demolizione da parte del Comune di La Maddalena, della quale è stata attestata l'inottemperanza. Attualmente, sono in corso diversi procedimenti presso il TAR relativi alla facoltà dell'Amministrazione comunale di procedere alla demolizione o all'acquisizione del bene al patrimonio pubblico.

Considerata questa situazione, si ritiene che nelle condizioni attuali l'unità immobiliare contraddistinta dal sub 68 e accatastata come lastrico solare sia priva di valore autonomo. La modalità di vendita più appropriata e certa, secondo la scrivente, consiste nell'accorpamento in un unico lotto con il sub 73 (ex 67). In tal modo, la superficie potrebbe essere alienata unitamente all'appartamento, consentendo in futuro un possibile ampliamento della veranda.

Di fatto, il lastrico si configura attualmente come una copertura a terrazzo non praticabile. Per renderlo effettivamente utilizzabile in seguito a una eventuale vendita in lotto unico con il sub 73 (ex 67), sarebbero necessari lavori di adattamento. Tali interventi consisterebbero nella demolizione del muretto di separazione con la terrazza e nella realizzazione ex novo della pavimentazione calpestabile del lastrico, attualmente assente.

Il valore eventuale che dovesse avere l'immobile in oggetto, calcolato come pertinenza dell'unità al sub 73 (ex 67), sarà necessariamente deprezzato della spesa necessaria per la realizzazione dei lavori per renderlo fruibile, calcolata in allegato con computo metrico basato sul prezzario regionale **(ALLEGATO O)** e che consiste in € 4'417,14 inclusa IVA.
