TRIBUNALE DI TEMPPIO PAUSANIA  
UFFICIO ESECUZIONI IMMOBILIARI

**R.G. n. 162/2018**

**RELAZIONE DI CONSULENZA TECNICA**

Il lotto è situato al piano terra di uno stabile facente parte del complesso residenziale denominato "OLBIA MARE" – LOTTO B3, ubicato in via Vitaliano Brancati al n. 3. e sito in località "Sa Marinedda" in comune di Olbia.

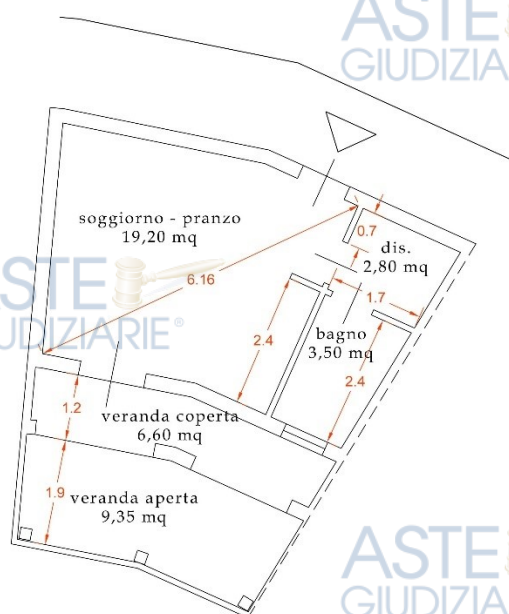
Figura n.02

Dal corridoio si entra direttamente nel soggiorno – pranzo sul cui lato est è posto l'angolo cottura e da cui attraverso disimpegno si accede al bagno finestrato. Dal soggiorno attraverso una portafinestra a due ante si accede alla veranda coperta, chiusa su tre lati, e inserita nel volume dell'edificio. Antistante la veranda si trova una superficie di circa 9 mq originariamente scoperta e in seguito coperta da un tetto in legno sormontato da coppi e tegole che costituisce una veranda aperta. La stessa è delimitata da una recinzione in muratura dello spessore di 10 cm e in parte sormontata da una struttura in legno.

Restituzione grafica stato di fatto e calcolo superfici

L'altezza media dell'appartamento risulta essere di 2,70 m.

Si segnala la presenza di umidità nella parete confinante col corridoio, difetto che dovrebbe essere stato risolto dal termo cappotto posizionato di recente.

La costruzione dell'immobile risale al 2001 e le condizioni dell'appartamento risultano complessivamente discrete, ma necessita opere di manutenzione ordinaria riguardanti la tinteggiatura delle pareti. In generale anche il complesso residenziale è carente dal punto di vista della manutenzione ordinaria.

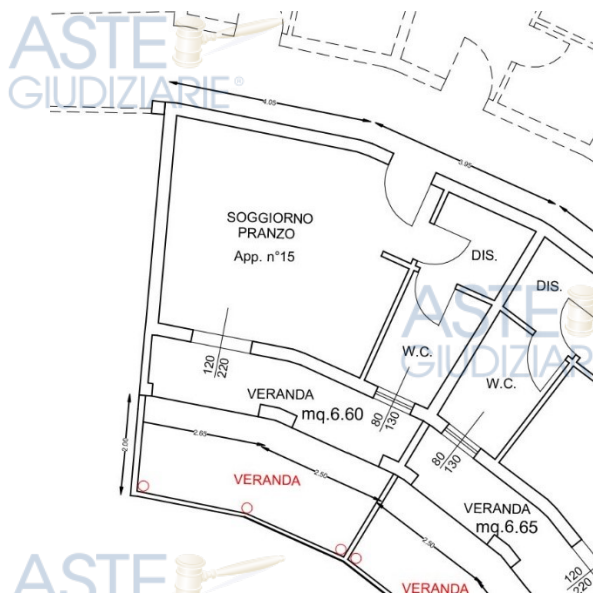
In data 21/02/2017 al prot. n. 17096 è stata presentata all'ufficio SUE una pratica edilizia per "Ampliamento verande" a nome del signor *Omissis, Omissis e Omissis* per la "Costruzione di tre verande coperte di tre unità residenziali" – Codice Sue n. 4322 e per la quale è stato rilasciato parere favorevole da parte dell'Ufficio Tecnico per la realizzazione delle opere.

Figura n.05  
Estratto della Pratica Edilizia Codice Sue 4322 - Planimetria
