TRIBUNALE DI TEMPIO PAUSANIA

PROCEDURA ESECUTIVA IMMOBILIARE R.G.E.

RELAZIONE DI CONSULENZA TECNICA
ASTE
GIUDIZIARIE®

Appartamento su tre livelli, sito in Comune di Olbia in via Lanfranco 42, piano S1, T, 1, distinto al catasto fg: 30, mapp. 2921, sub 8, z.c. 1, Cat a/2, Classe 1, 9 vani, sup. cat. 226mq sup. cat. Escluse aree scoperte 204 mq, R.C. € 1301.47.

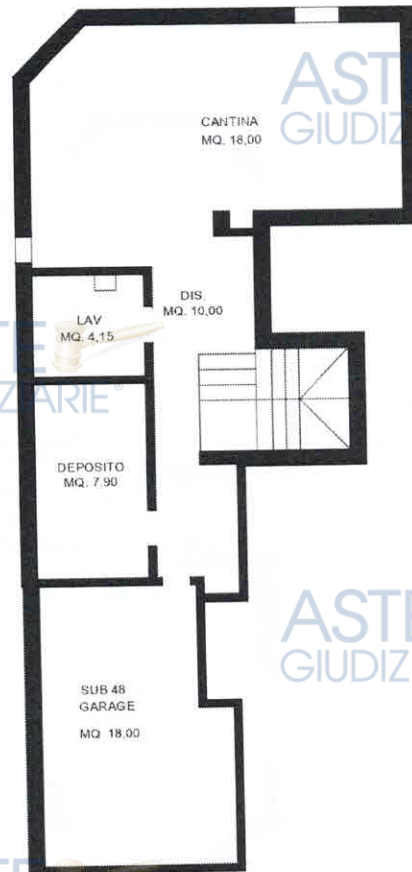
Il piano seminterrato ha altezza interna 2,50 m. comprende un locale lavanderia, un deposito e un disimpegno, con collegamento diretto al garage (**SUB 48**) tramite porta interna. Le finiture del livello sono essenziali, coerenti con la destinazione accessoria dei locali.
