**ESECUZIONE IMMOBILIARE**

**R.G.E. 172/2029**

**RELAZIONE DI CONSULENZA**  
**TECNICA**

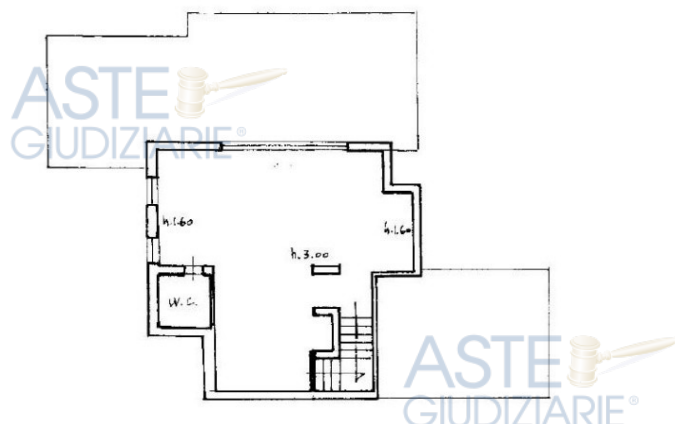
Figura n.4 -Stralcio plan. Catastale subalterno 4

Ampliamento della superficie residenziale con cambio di destinazione d'uso del sottotetto e redistribuzione dei piani con conseguente aumento di volume.

Di fatto è stato realizzato un doppio volume con affaccio sulla zona giorno (vedasi *Rilievo Fotografico - Allegato n.8*).

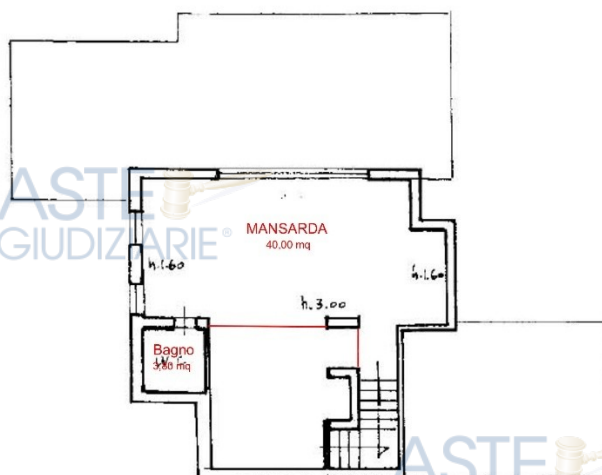
Figura n. 11 - Planimetria piano mansarda con superfici

La mansarda, attualmente adibita a studio privato, è dotata di un bagno di servizio.

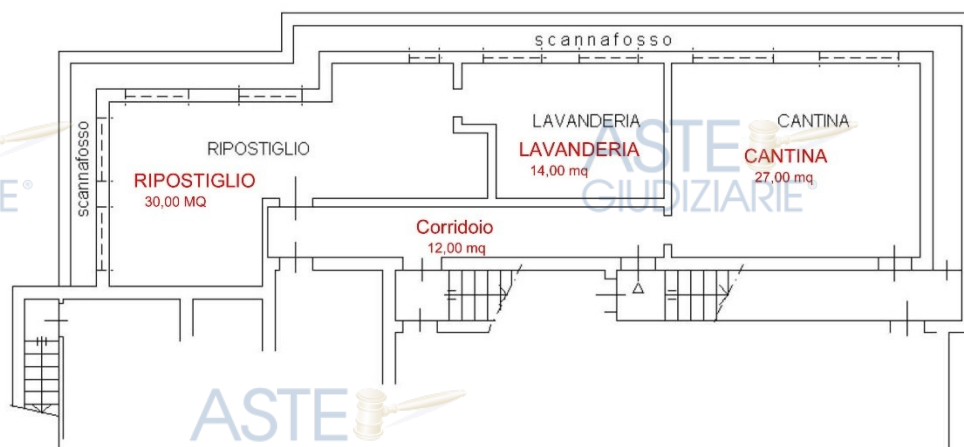
Figura n. 12 – Planimetria piano seminterrato con superfici

Il locale seminterrato si trova sotto il sedime del lato sud della casa e il suo perimetro risulta delimitato da bocche di lupo che permettono l'areazione e l'illuminazione degli ambienti grazie a grandi finestre posizionate in alto.

È stato possibile accedere ad esso dalla scala interna all'abitazione, ma si evince la presenza di un altro accesso indipendente affianco all'ingresso principale della villa.

Benché l'immobile sia stato oggetto di variazione catastale e sia stato identificato nel 2007 come locale accessorio, di fatto i suoi ambienti, mantengono la destinazione d'uso originaria di ufficio e l'altezza pari a 2,70 m (vedasi **Rilievo fotografico – Allegato n. 7**).
