ESECUZIONE IMMOBILIARE n. 174/2021 R.G.E.

Perizia C. T. U.

Relazione di Consulenza Tecnica di Ufficio – Stima dei beni pignorati

L'immobile oggetto dell'esecuzione immobiliare n° 174/2021, fa parte del complesso polivalente denominato "Centro Martini" e si presenta come un locale ad uso ufficio avente una superficie commerciale (lorda) di 397 mq.

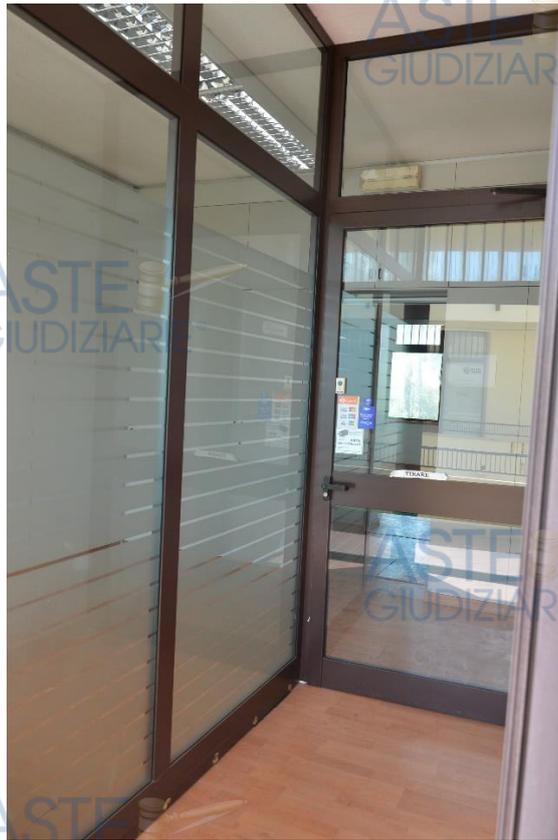
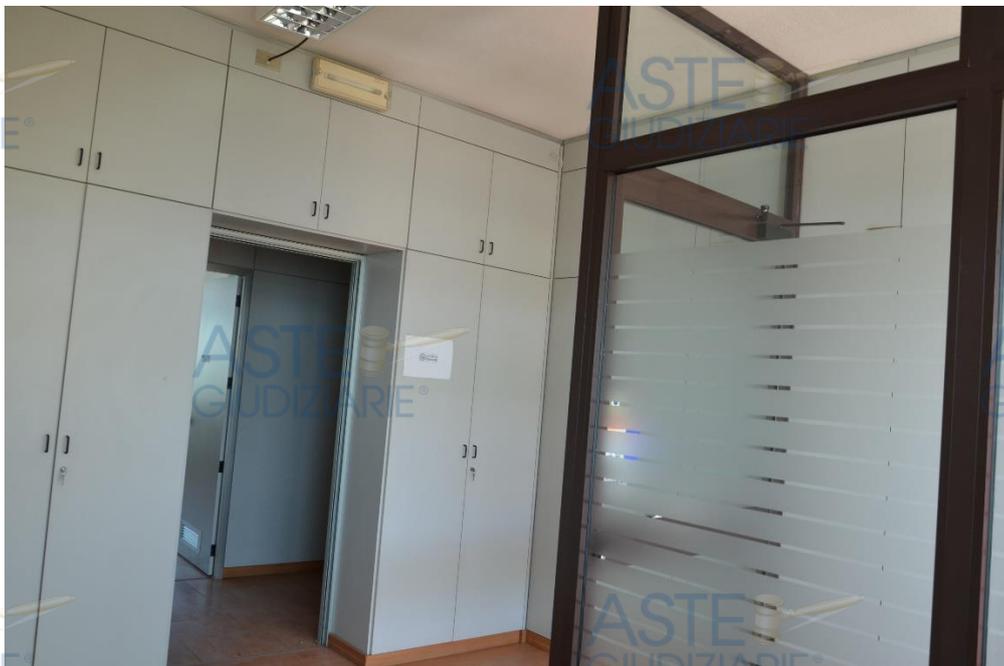
Particolari dell'ingresso

Al locale di che trattasi si accede, per mezzo di un portoncino blindato che apre ad una cabina di ingresso in elementi di alluminio nero e vetro di 2,90 mq. Da tale cabina si passa ad una piccola sala d'attesa di 15 mq.

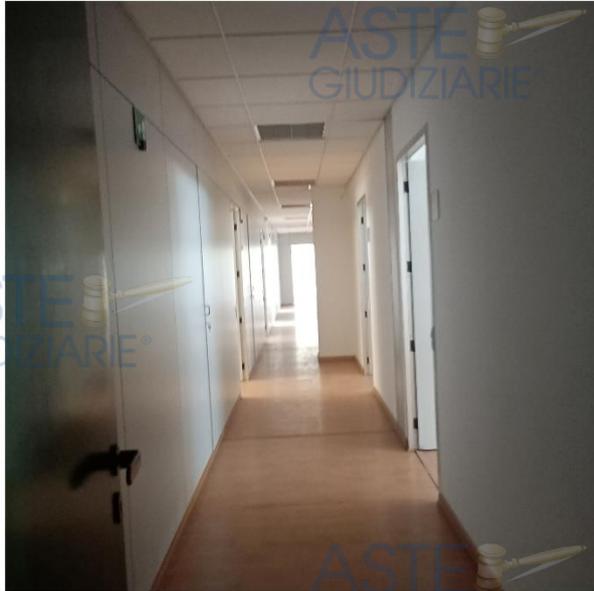
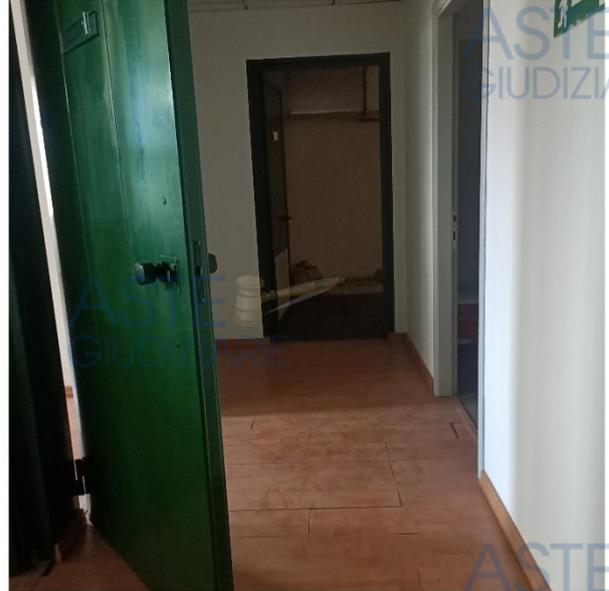
Il corridoio culmina a destra con un vano tecnico con caldaia ancora presente. Oltre al vano tecnico si trova un locale deposito, un locale contenente cablaggi per stazione informatica ed i servizi igienici.

Particolari del corridoio di disimpegno. A destra l'ingresso al vano tecnico e a sinistra l'ingresso all'ufficio 9.

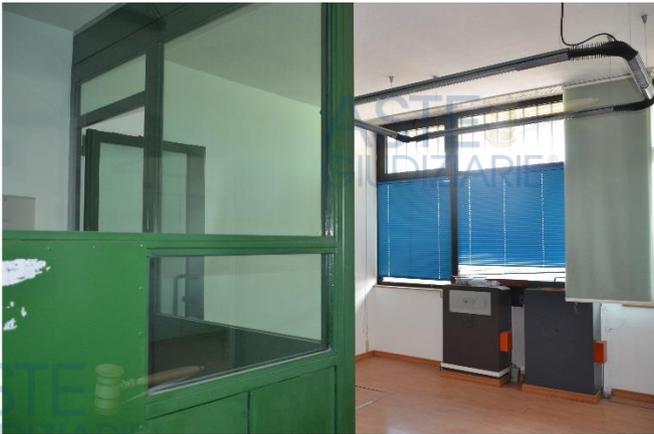
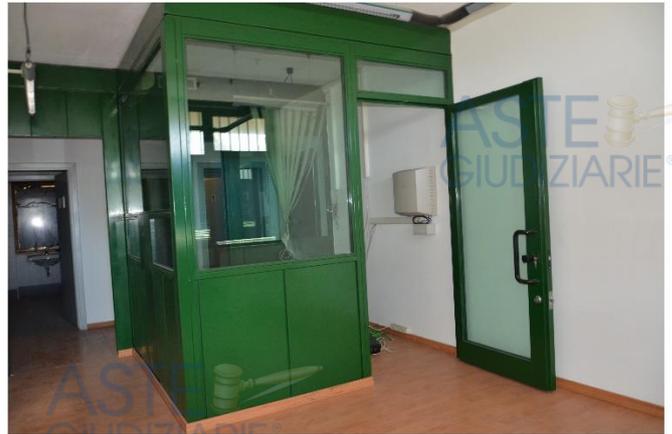
Vano con cablaggi e postazione informatica database

- Vano tecnico 15 MQ;
- Vano presumibilmente deposito 20 MQ;
- Locale cablaggi e stazione informatica, 23 MQ. Nel vano è presente una cabina in alluminio nero e vetro di 5 MQ contenete cablaggi e cavi di rete;
- Servi igienici di 19 MQ complessivi;
- Ufficio 1, 22 MQ;
- Ufficio 2, 23 MQ;

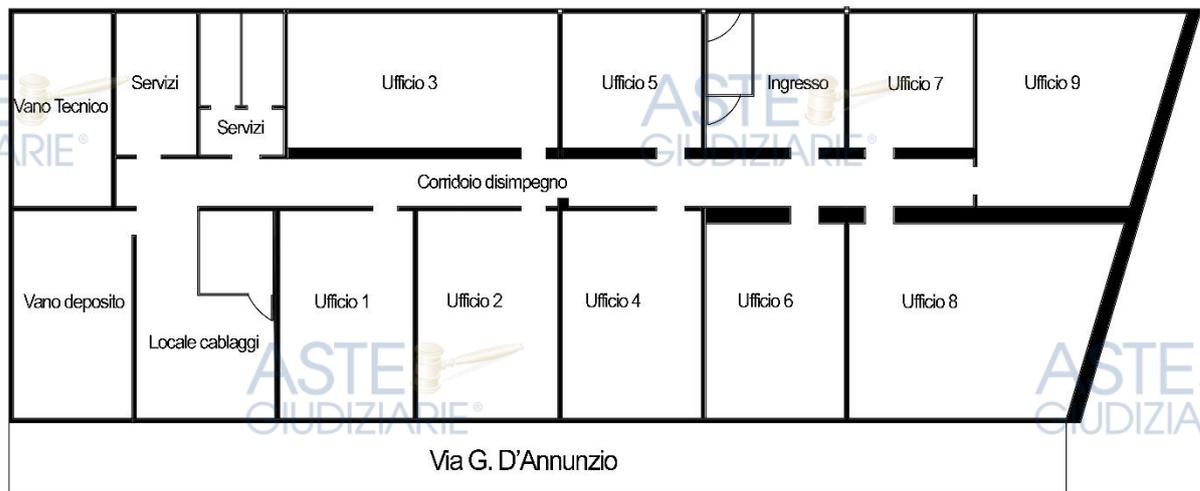
Schema distributivo composto dalle opere realizzate (stato di fatto)

La planimetria catastale risulta non aggiornata, in quanto nello stato di fatto dell'immobile vi sono realizzate opere interne che non compaiono nelle planimetrie a corredo delle relative concessioni edilizie.

Onde procedere alle necessarie variazioni per le difformità prima evidenziate, sarà necessario sanare le opere interne realizzate.

Tali difformità, saranno certamente sanabili con riferimento l'articolo 26 del DPR 6 giugno 2001 n°380 con presumibili costi di Euro 500 per la sanatoria a zero giorni, ulteriori oneri per la variazione catastale nonché gli oneri relativi alla sanatoria, al rinnovo del certificato di agibilità, nonché gli oneri relativi all'apertura della pratica.

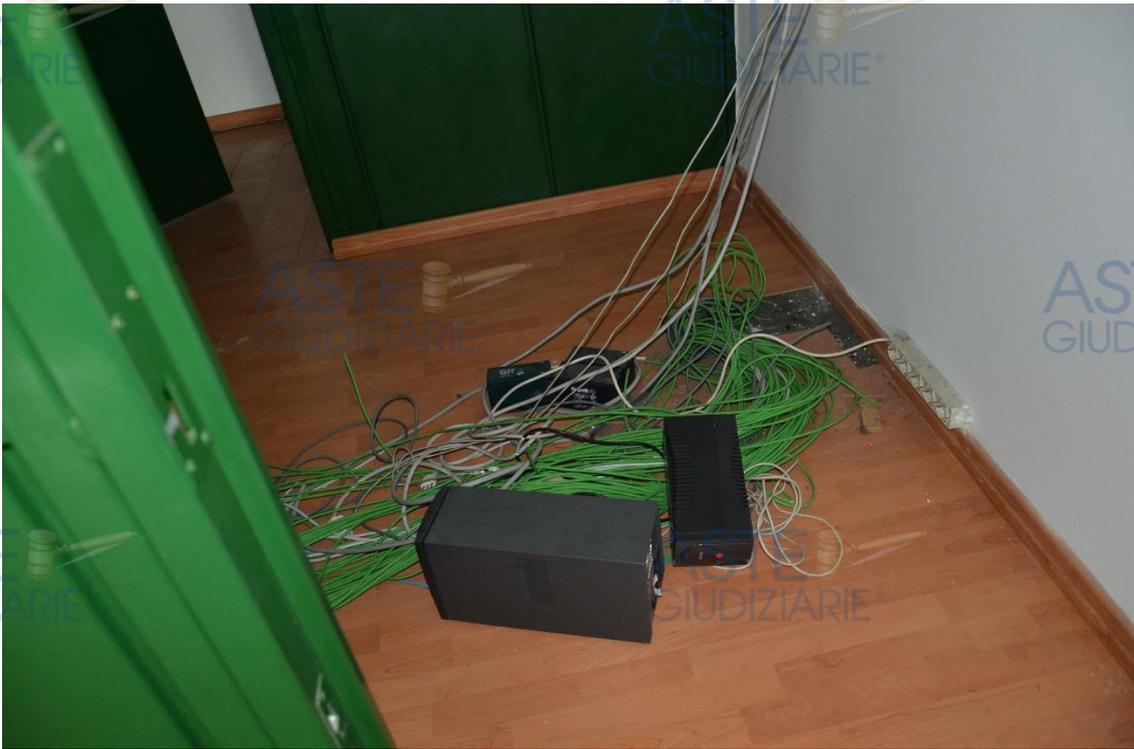
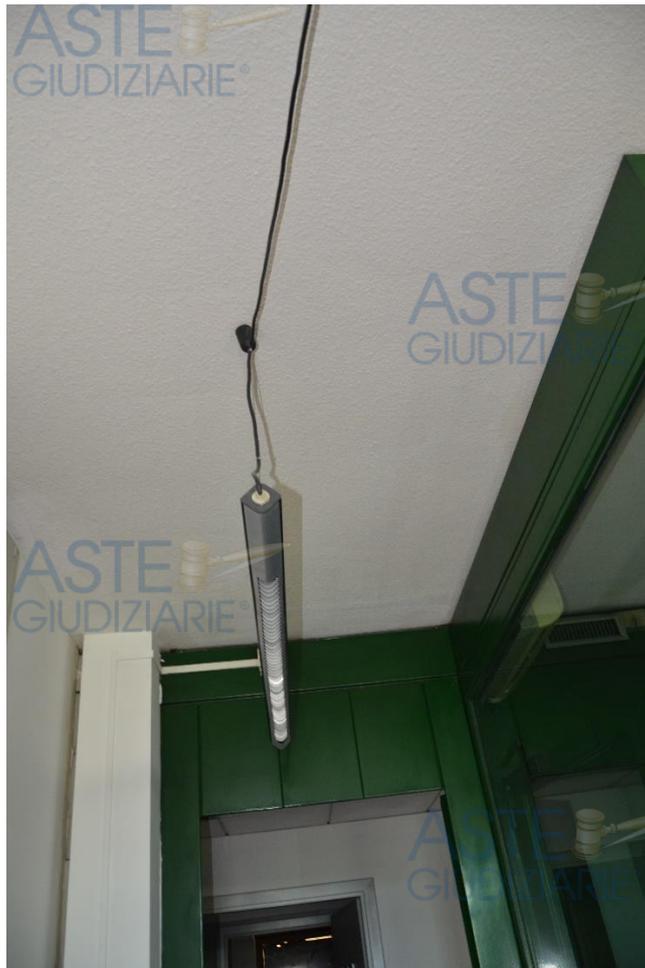
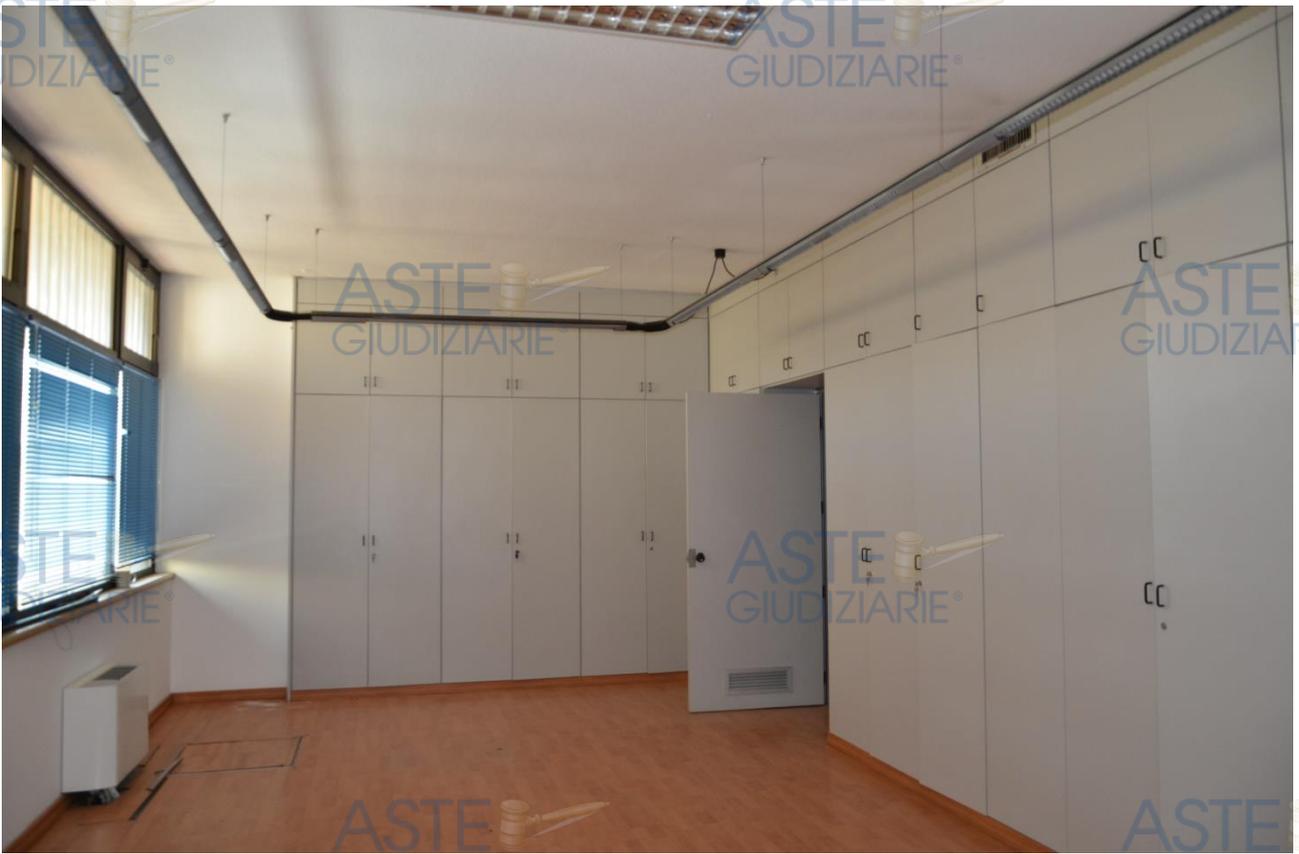
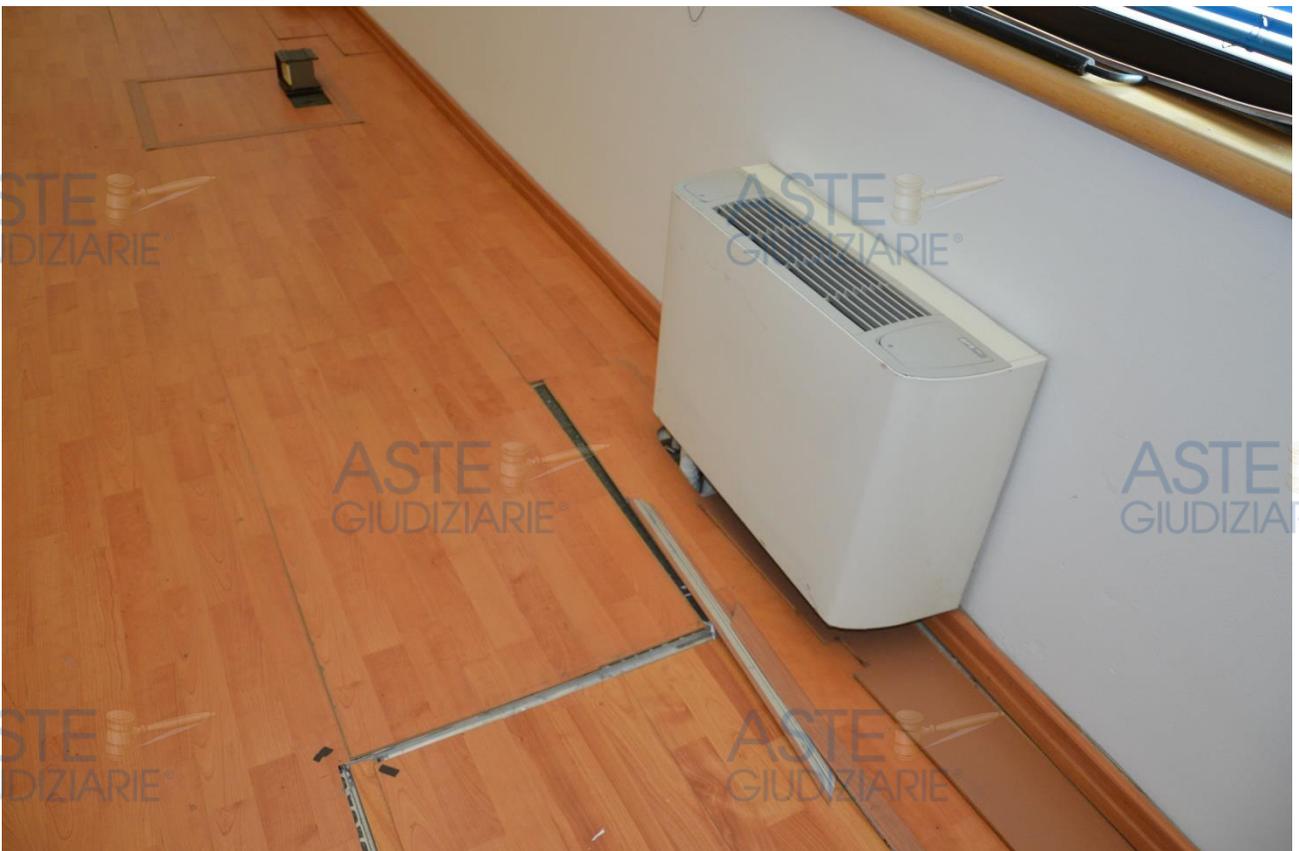
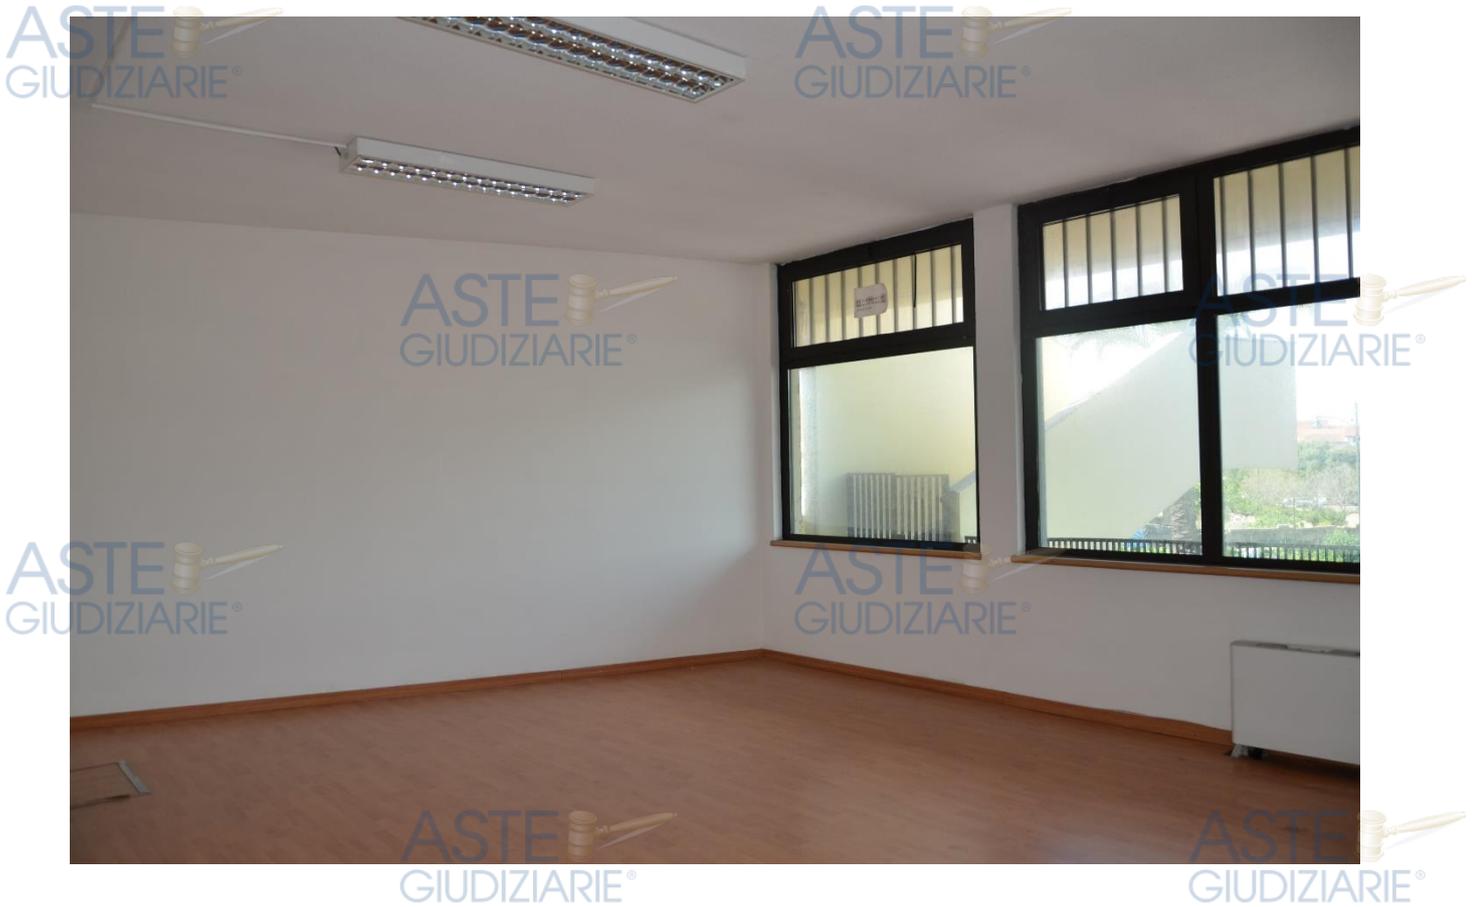
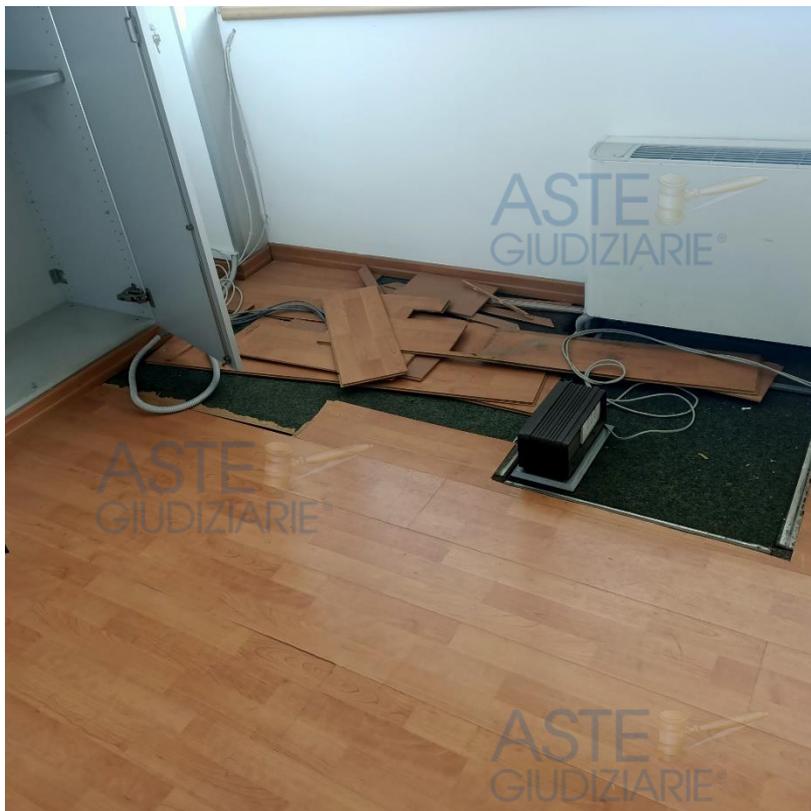
Le condizioni generali dello stabile sono discrete. Il pavimento flottante presenta dei cedimenti in alcune zone.

Problematicità si riscontrano anche nell'impianto elettrico che presenta prese mancanti e fili scollegati.

A tutto ciò vanno aggiunte quelle altre spese che necessariamente dovranno essere considerate alla manutenzione e per l'adeguamento degli impianti tecnici di cui l'immobile necessita e per le pratiche di sanatoria.
