TRIBUNALE DI TEMPIO PAUSANIA
Ufficio Esecuzioni immobiliari

ESECUZIONE IMMOBILIARE n. 176/2020 R.G.E.

Relazione di Consulenza Tecnica di Ufficio – Stima dei beni pignorati

Gli immobili oggetto dell'esecuzione immobiliare n° 176/2020, fanno parte di un complesso abitativo situato nella Frazione Murta Maria del Comune di Olbia in via Maltineddu 73.

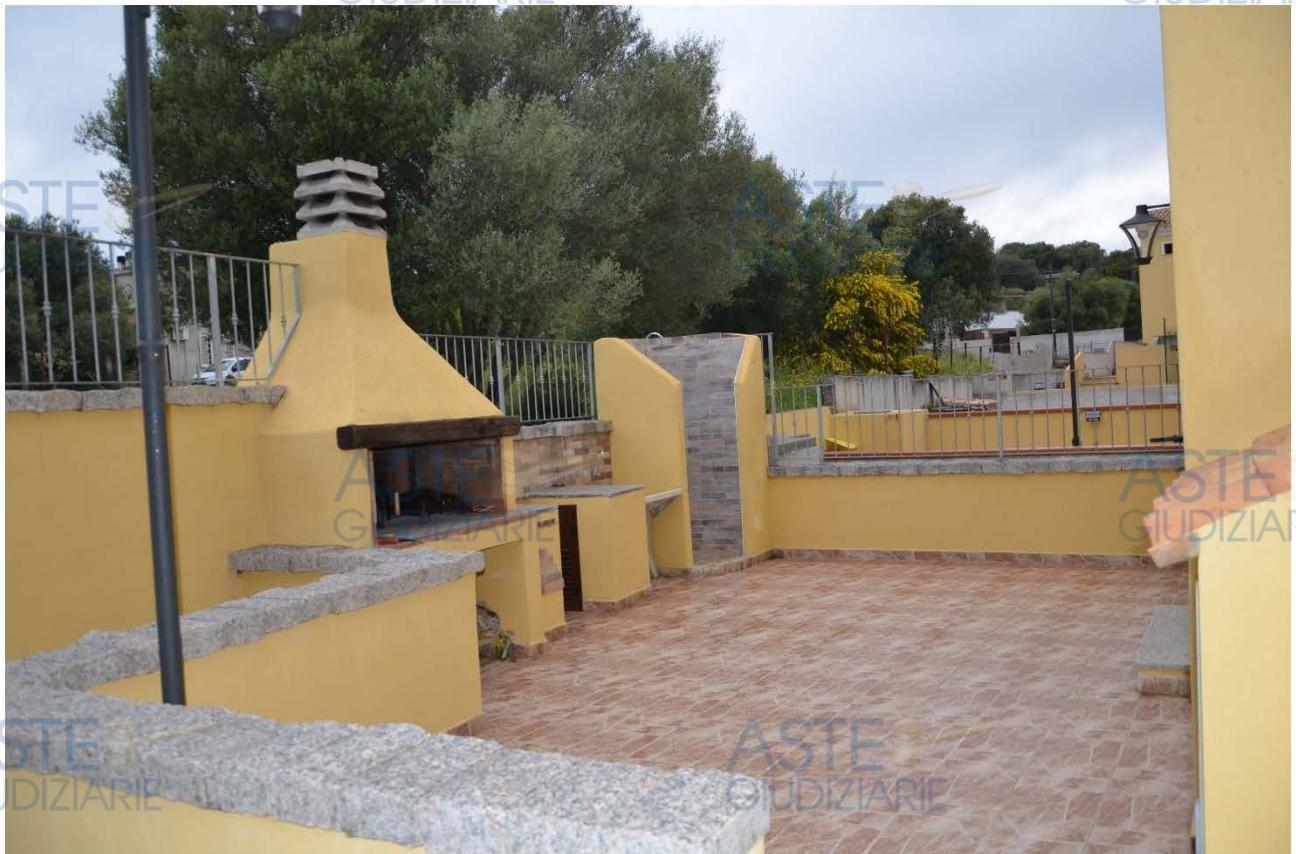
Nella corte sono presenti una doccia esterna, un barbecue in muratura, un lavabo e, al centro, l'accesso al vano scale che porta al seminterrato.

Vista sulla corte esterna

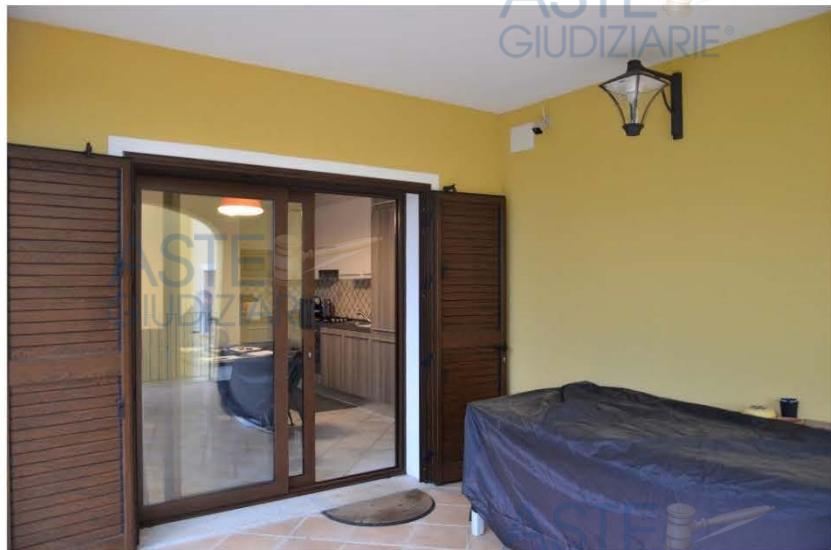
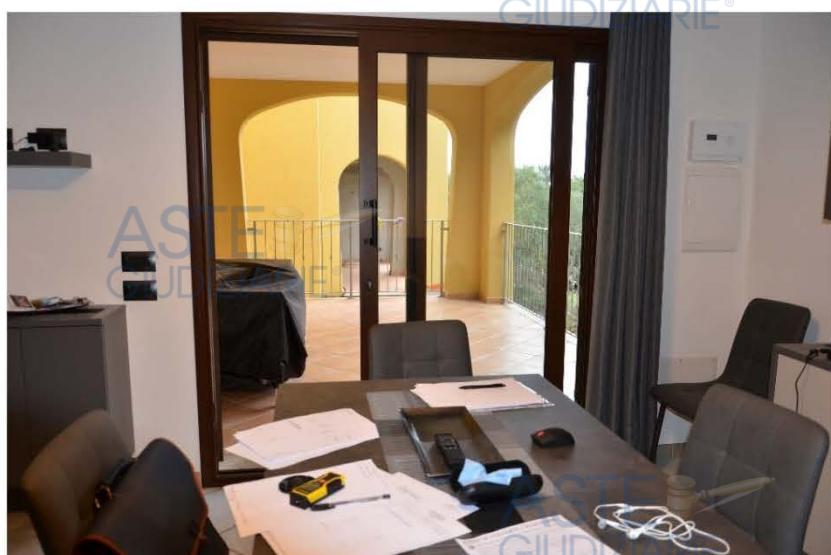
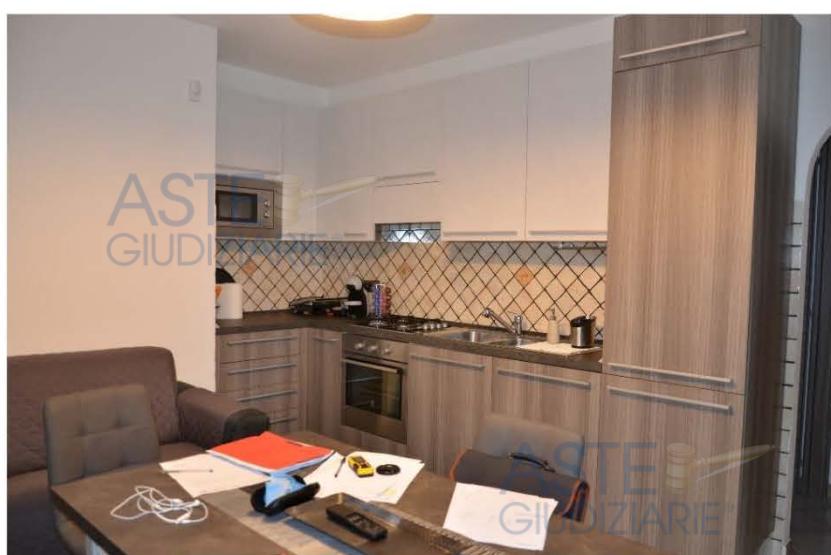
Particolare dell'ingresso, soggiorno-pranzo

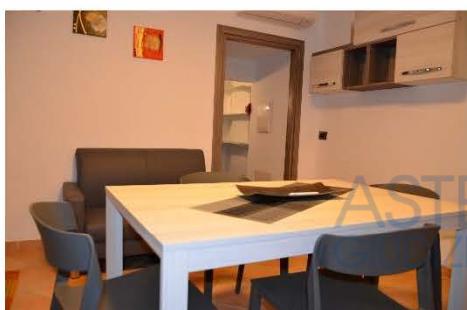
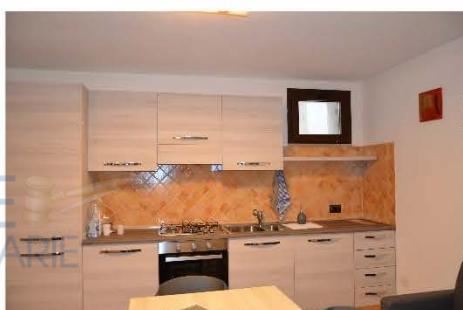
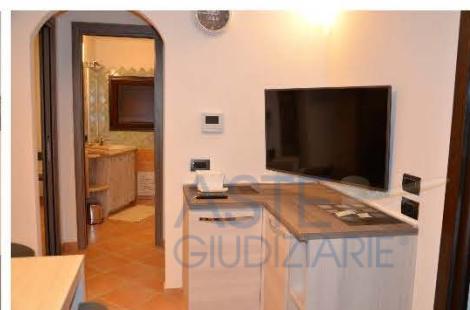
Per quanto concerne le condizioni generali in cui versa l'immobile, si può dire che al piano superiore sono generalmente buone, mentre al piano inferiore si rilevano tracce di umidità.

Particolare vano 1 seminterrato

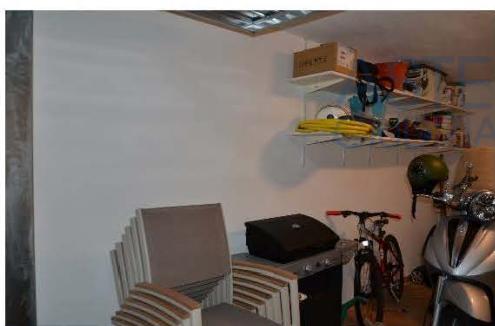
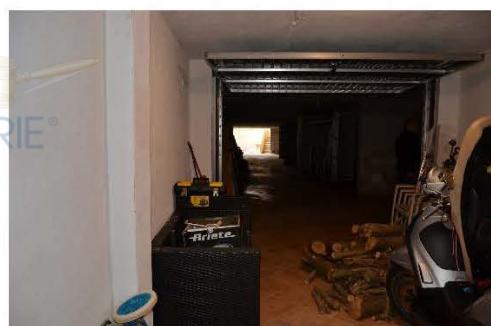
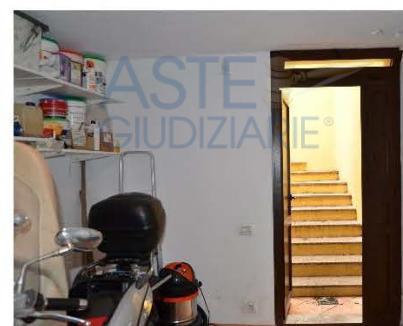
Le condizioni in cui versa l'immobile, al momento dell'ispezione, risultano mediocri con tracce diffuse di umidità.

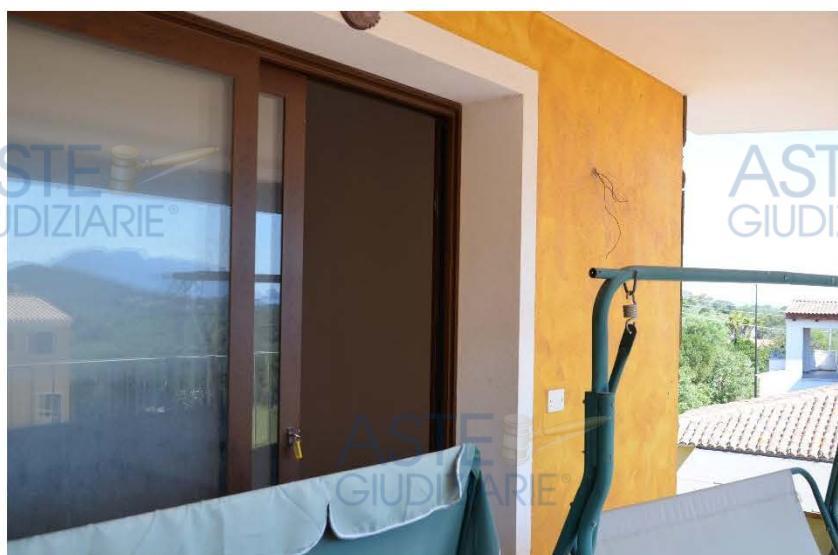
Vi si entra mediante una scala, peraltro sforrata di necessario corrimano, che porta ad una veranda.

Particolari dell'ingresso

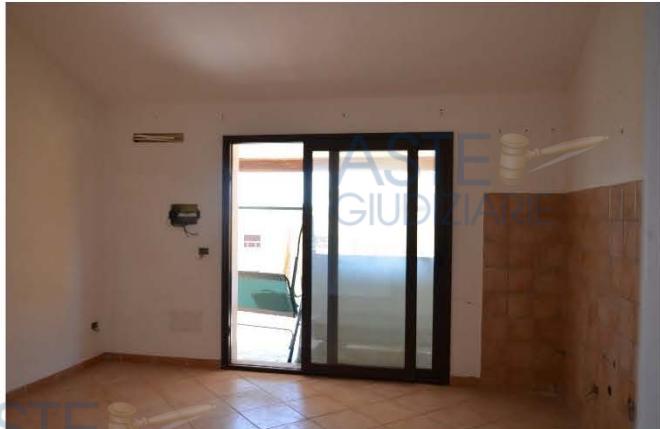
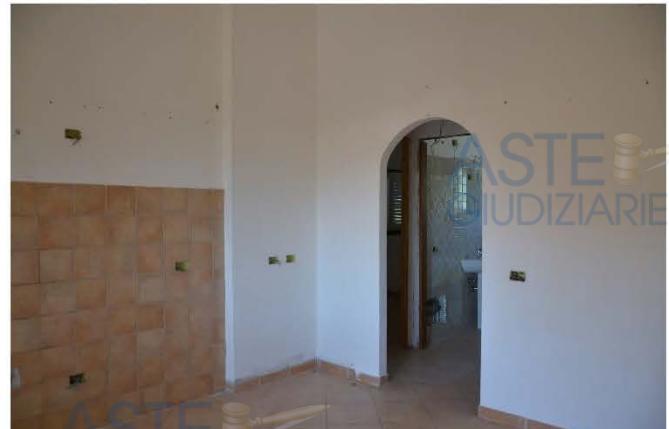
Gli ambienti, prima evidenziati, risultano del tutto privi di mobili e suppellettili. Mancano, inoltre, le porte, e le finiture necessarie.

ASTE
GIUDIZIARIE
Particolare soggiorno cucina

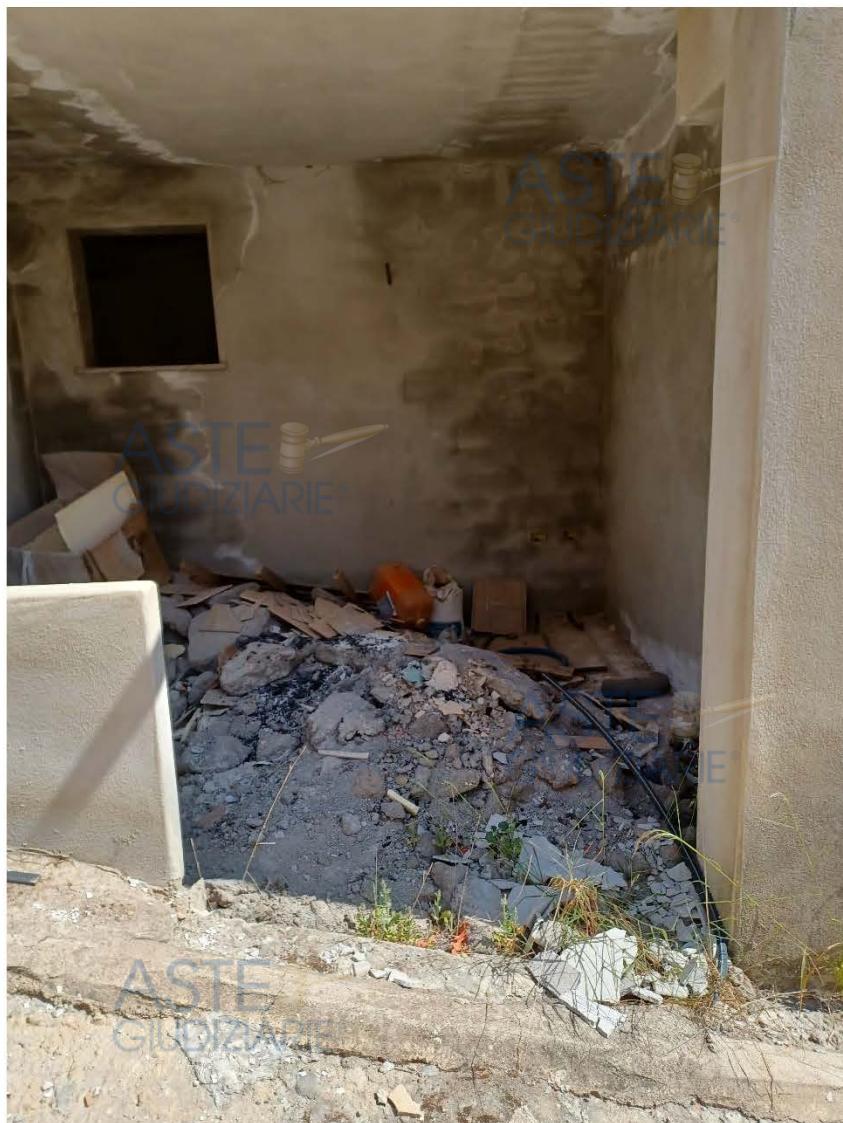
Trattasi di due vani adibiti uno a box (sub 4) a cui si accede al sub 1 definiti rispettivamente *cantina* e *ripostiglio*. I due vani del tutto privi di servizi ed impianti sono in pessime condizioni, e al momento dell'ispezione, erano colmi di suppellettili abbandonate.

Particolare ingresso sub 4

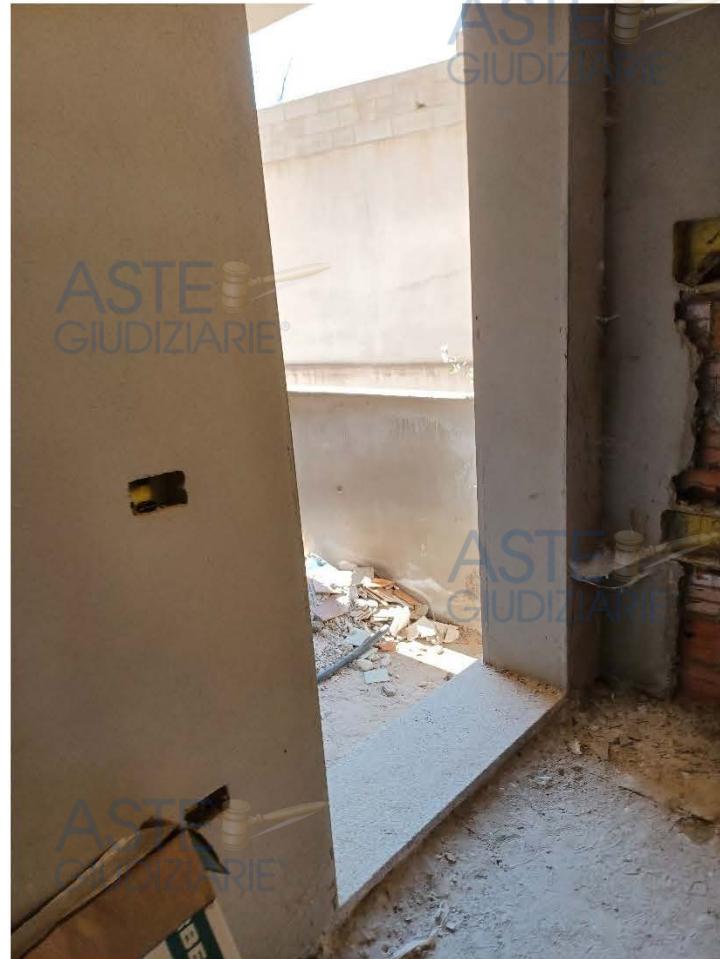
Particolare ingresso sub1

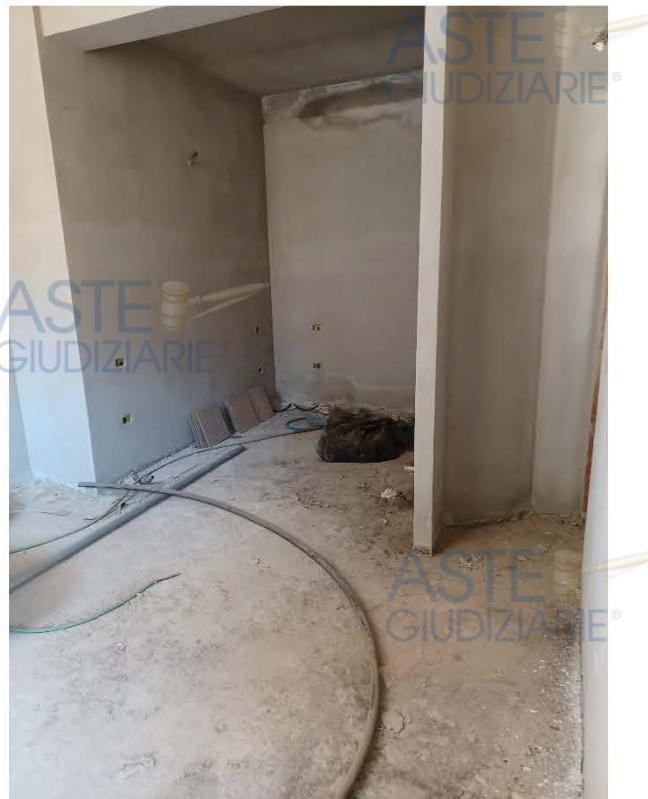
Particolare sub 1

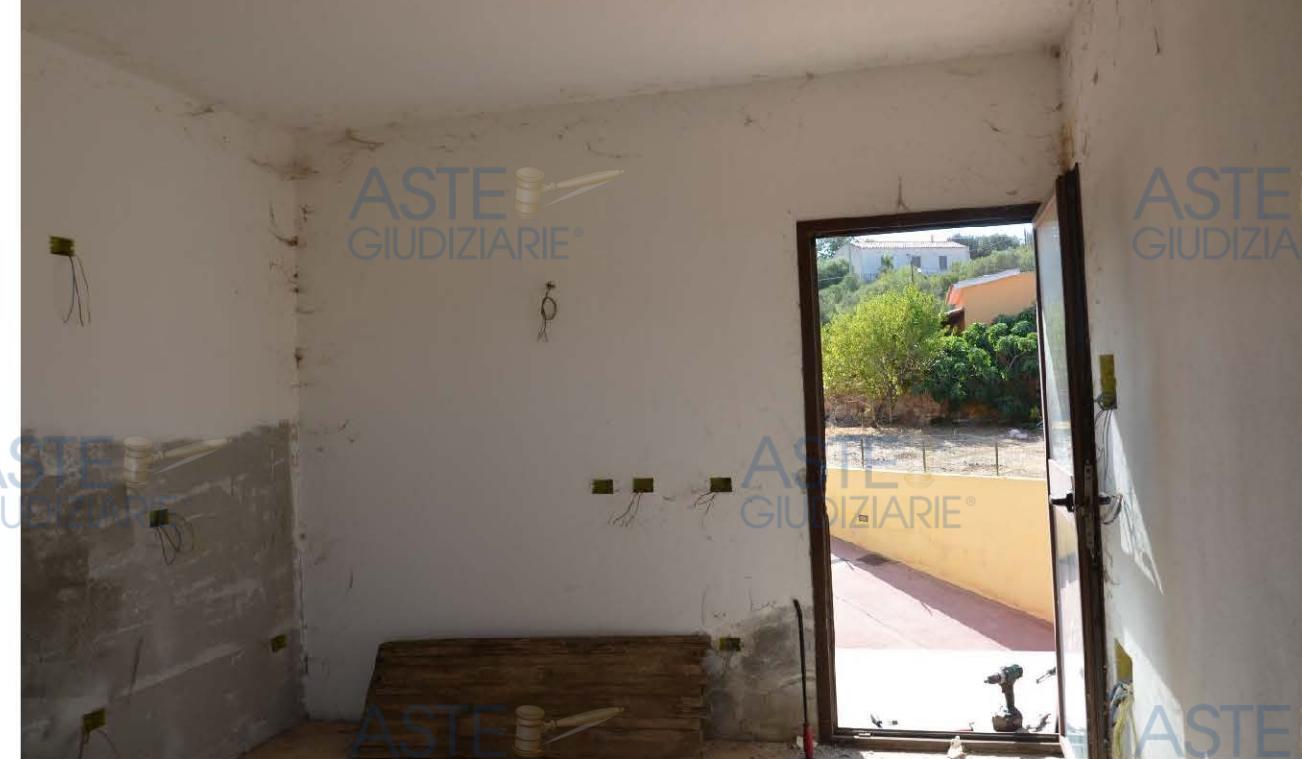
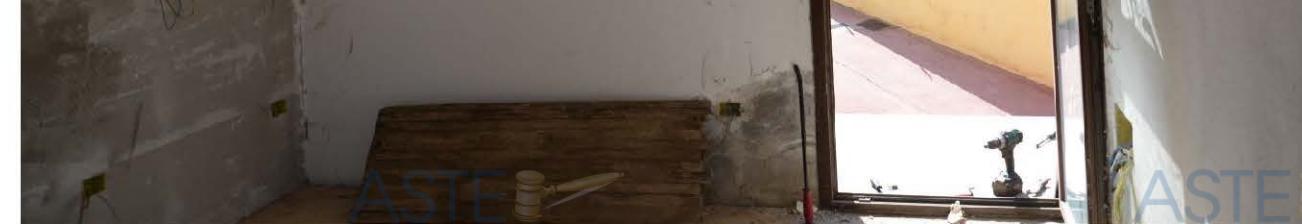
Particolare Ingresso

In sostanza l'area risulta, di fatto a livello di rustico, anche gli intonaci, laddove esistenti, risultano privi di tinteggiatura.

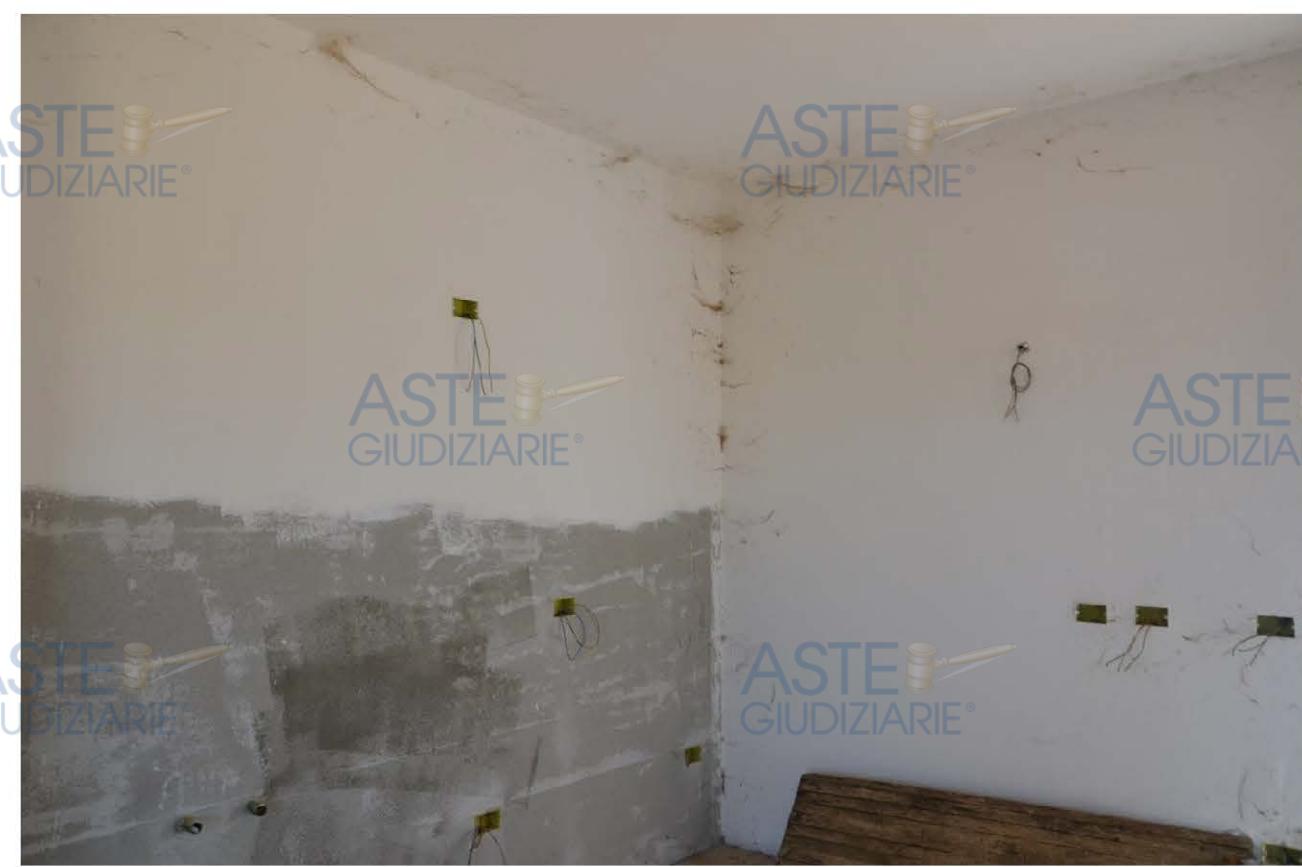
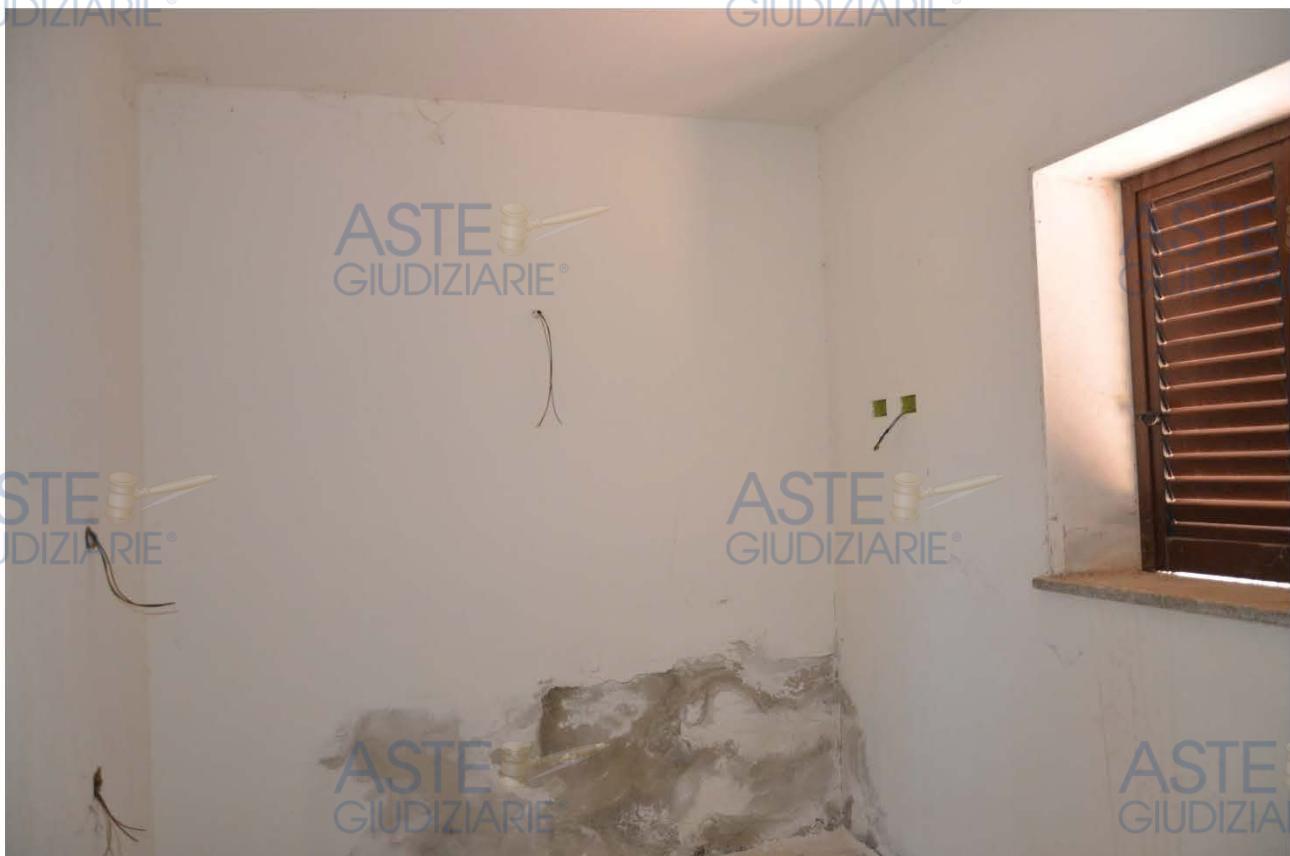
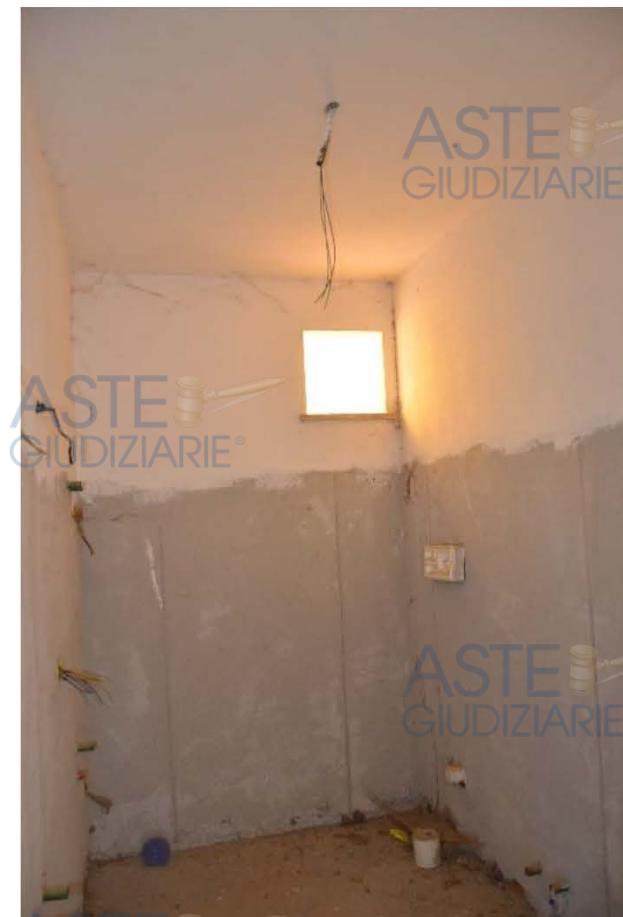
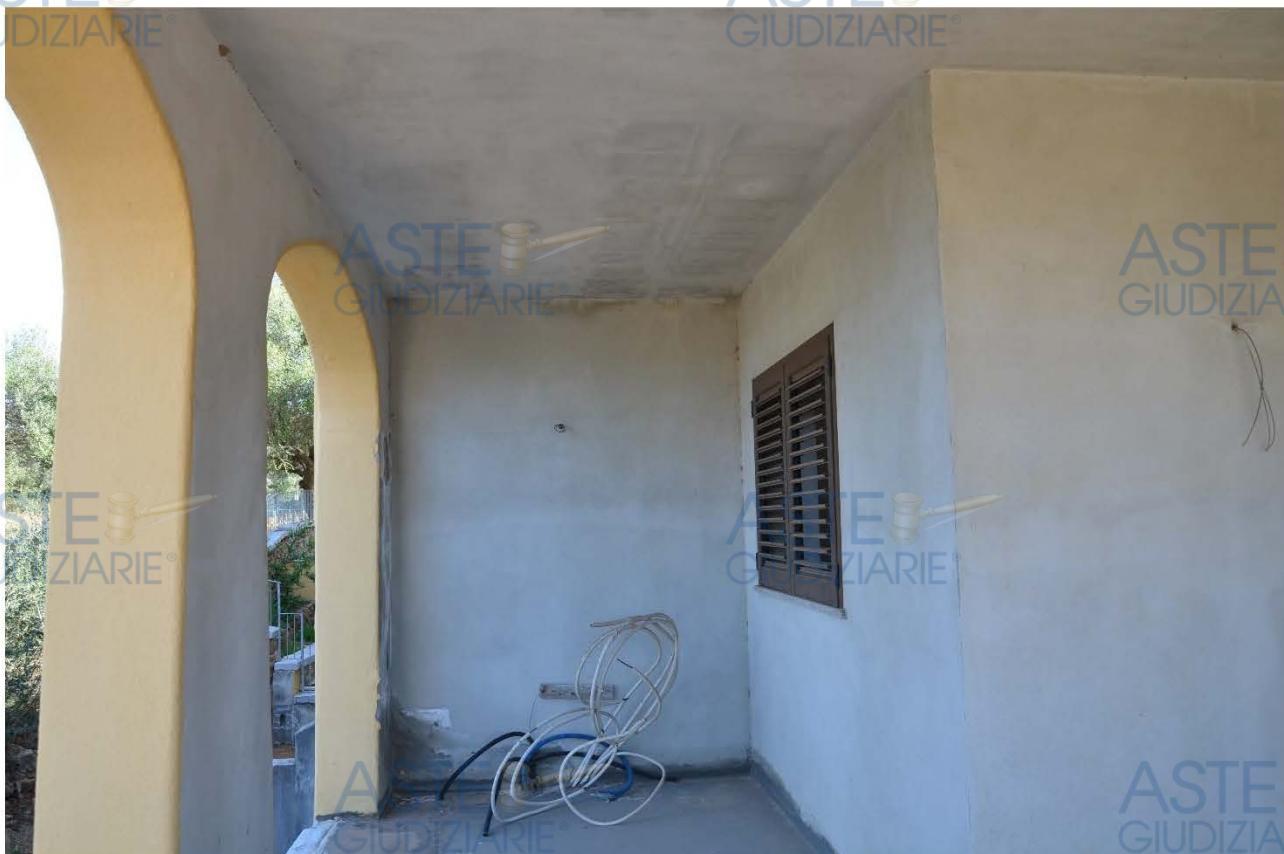
Gli ambienti, prima evidenziati, risultano del tutto privi di mobili e suppellettili e impianti. Mancano, inoltre, le porte, le finestre e le finiture necessarie, fatta salva la porta di ingresso e le persiane esterne.

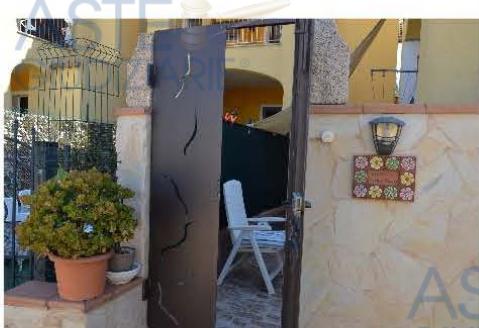
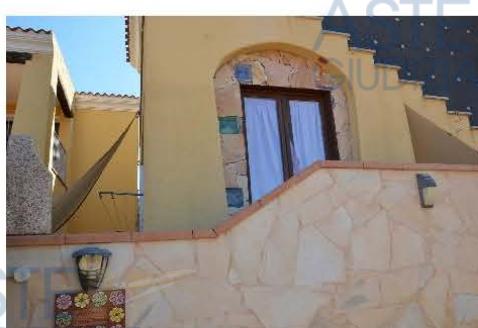
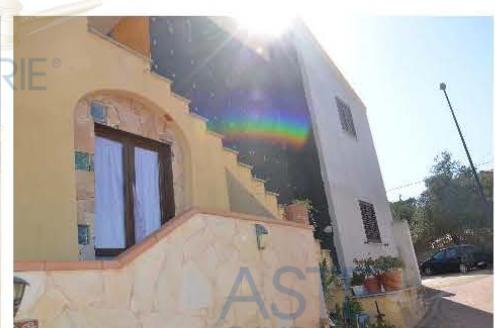
Particolare ingresso e prospetto

Per quanto concerne le condizioni generali in cui versa l'immobile, si può dire che al piano superiore sono generalmente buone. Le condizioni di aerazione e illuminazione risultano sufficienti. Gli infissi, in buone condizioni, sono in simil legno. I vari impianti e il sistema di condizionamento, al momento dell'ispezione, sono risultati funzionanti e in buono stato.

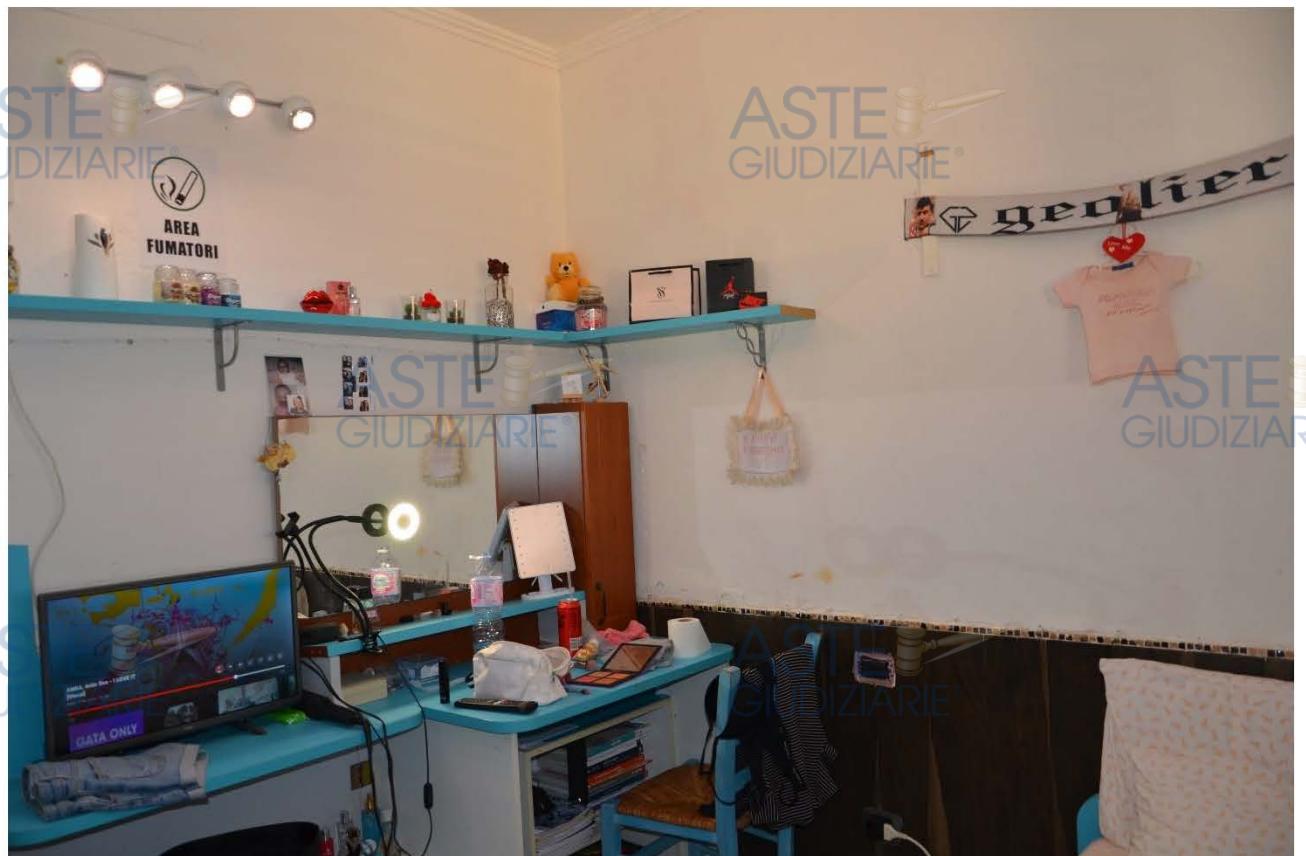
Particolare vano seminterrato adibito a camera 1

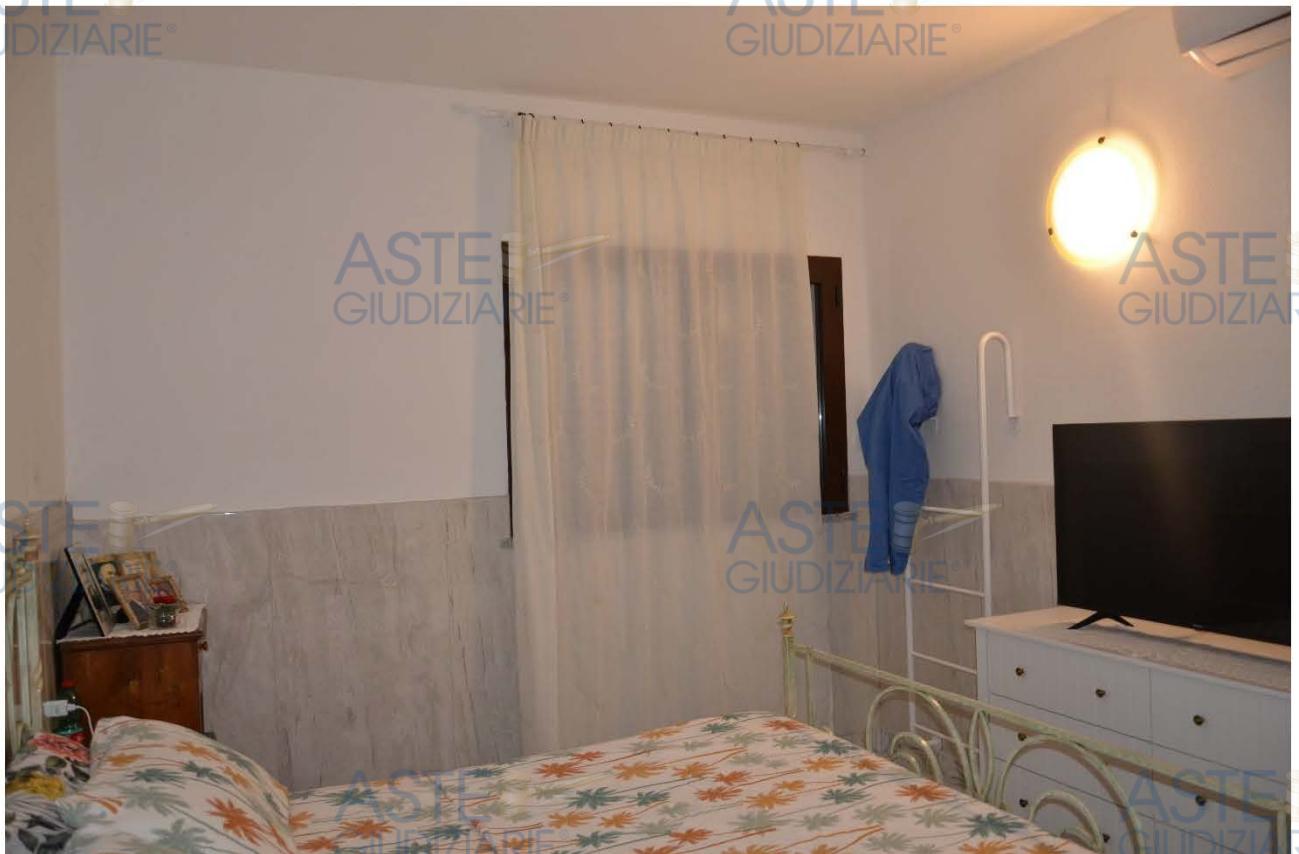
Particolare vano seminterrato adibito a camera 2
