**CONSULENZA TECNICA D'UFFICIO**

**del C.T.U. Ing. Rossano SASSARA**

***Esecuzione Immobiliare post L.80 - N. Ruolo G.E. 177/2016***

### 3.1.2 Identificazione dei beni pignorati

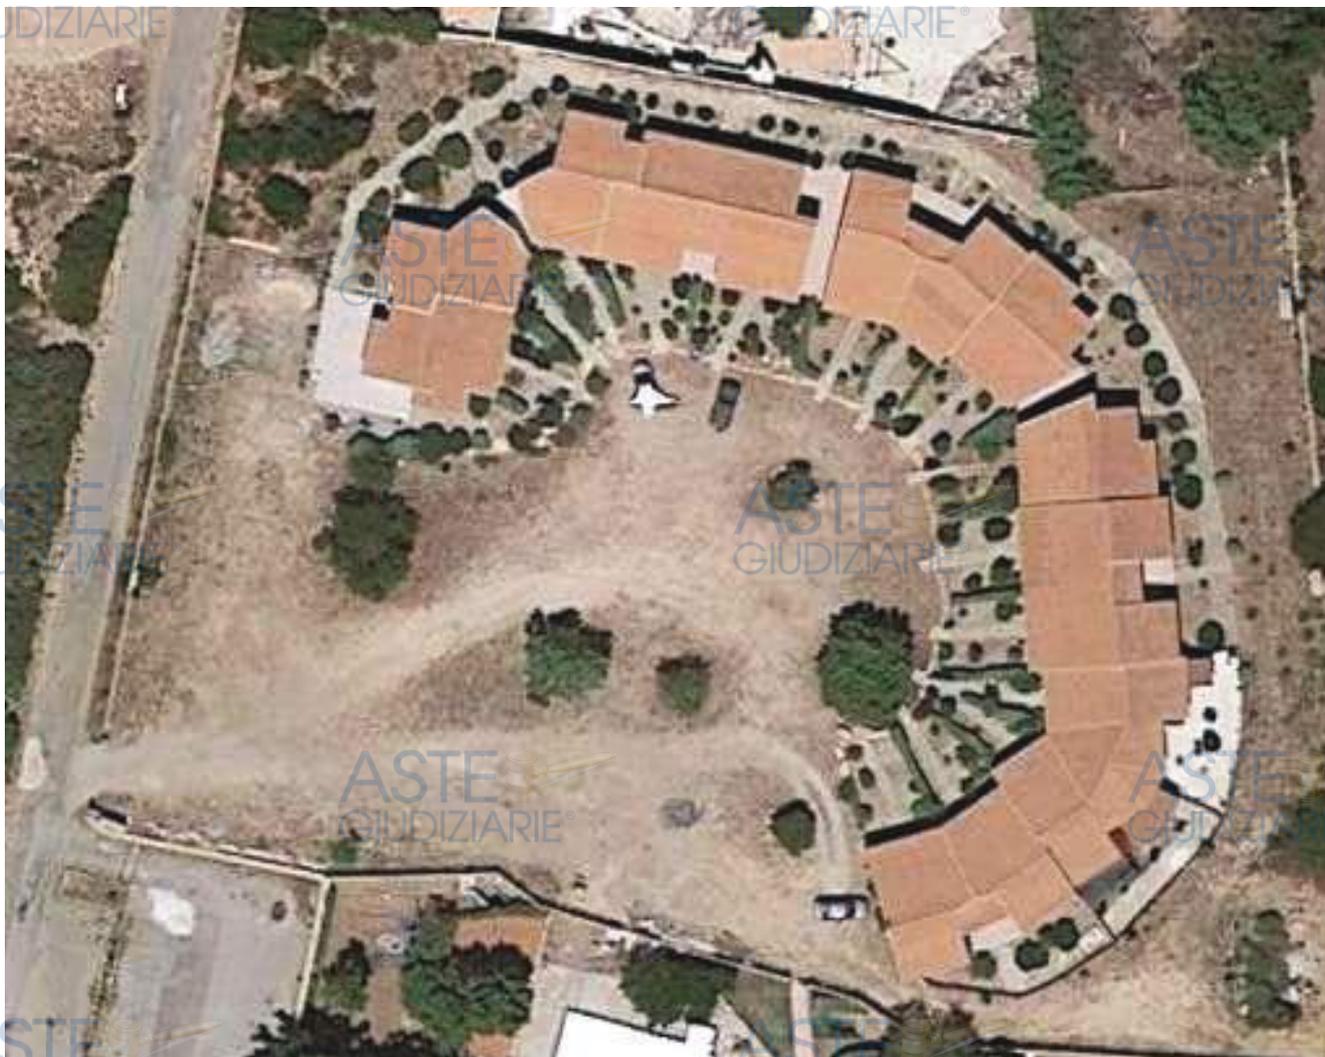
Gli immobili, villette a schiera monopiano edificate circa 10 anni fa, si trovano nel complesso residenziale del Lotto S2 e presentano un buono stato di conservazione. Dal piazzale condominiale, limitrofo alla strada di via Lu Nibbaroni, si accede agli appartamenti ed ai posti auto ubicati all'aperto.

*Figura 11 – Vista degli appartamenti facenti parte del Lotto S2 Sporting Center*

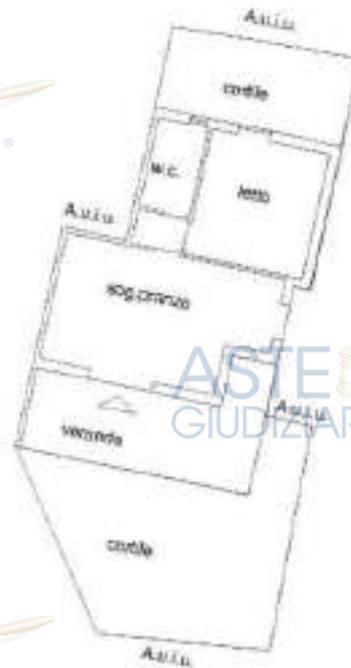
**Figura 12 – Visura planimetrica catastale Fig. 7 Part. 1116 Sub 23**

La planimetria immobiliare originale è stata modificata per la presenza di una finestra al posto di una portafinestra ed è per questo motivo che si è dovuto procedere ad un aggiornamento catastale.

Catasto dei Fabbricati - Sezione al 22/05/2018 - Comune di TRINITA' AGULTU MONSICU, AL. 428) - c. Foglio 7 Particella: 1116 - Subalterno 23 - LOCALITA' COSTA PARADISO n. SN piano: T.

- un **appartamento del gruppo S2 Sporting Center numero civico 4** sito al piano terra (vedi visura (*allegati C/2*) e planimetria catastale (*Figura 18*) con identificazione catastale nel Comune di Trinità D'Agultu e Vignola **Fg. 7 Part. 1116 Sub 23 (aggiornato)**.

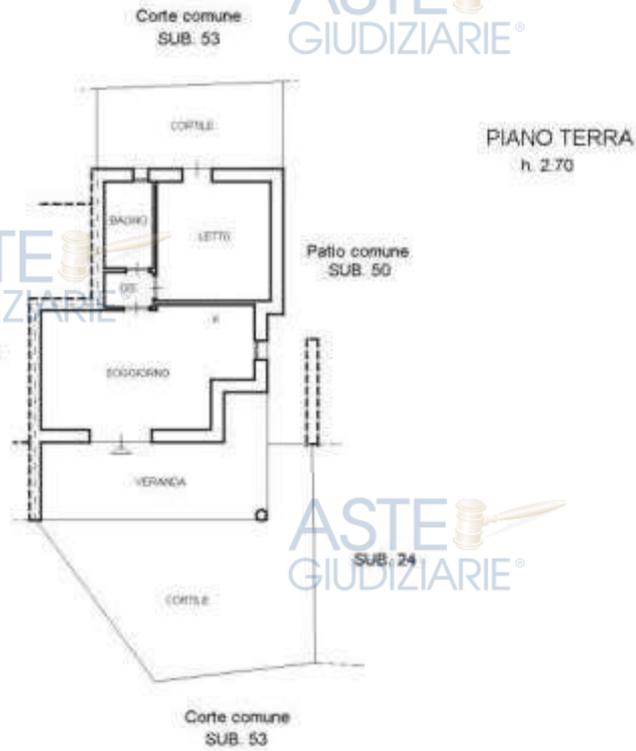
Figura 13 – Visura planimetrica catastale aggiornata Fig. 7 Part. 1116 Sub 23

Catasto dei Fabbricati - Situazione al 28/01/2021 - Comune di TRINITA' AGULIU MIGNOLA (L.428) - < Foglio: 7 - Particella: 1116 - Subalterno: 23 >  
LOCALITA' COSTA PARADISO SNC piano: T;

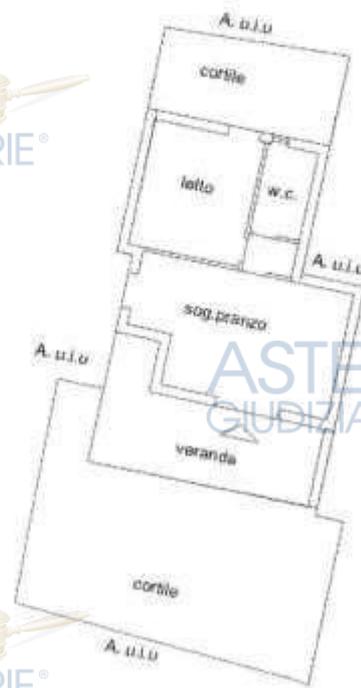
Figura 14 - Visura planimetrica catastale Fig. 7 Part. 1116 Sub 24

Catasto dei Fabbricati - Situazione al 22/05/2018 - Comune di TRINITA' AGULTU VIGNO (AL.428) - < Foglio: 7 Particella: 1116 - Subalterno 24 - LOCALITA' COSTA PARADISO n. SN piano: T.

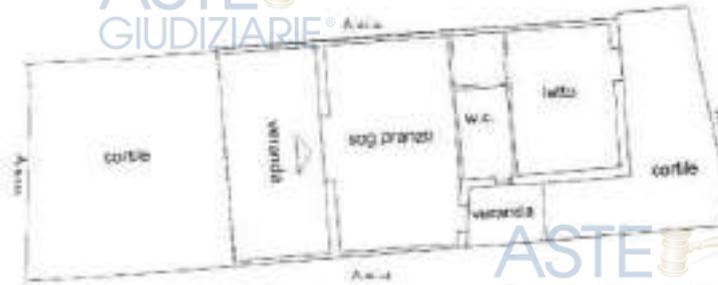
Figura 18 - Visura planimetrica catastale Fig. 7 Part. 1116 Sub 29

Catasto dei Fabbricati - Situazione al 22/05/2018 - Comune di TRINITA' AGULTU VIGNO (L.428) - < Foglio: 7 Particella: 1116 - Subalterno: 29 - LOCALITA' COSTA PARADISO n. SN piano: 1.

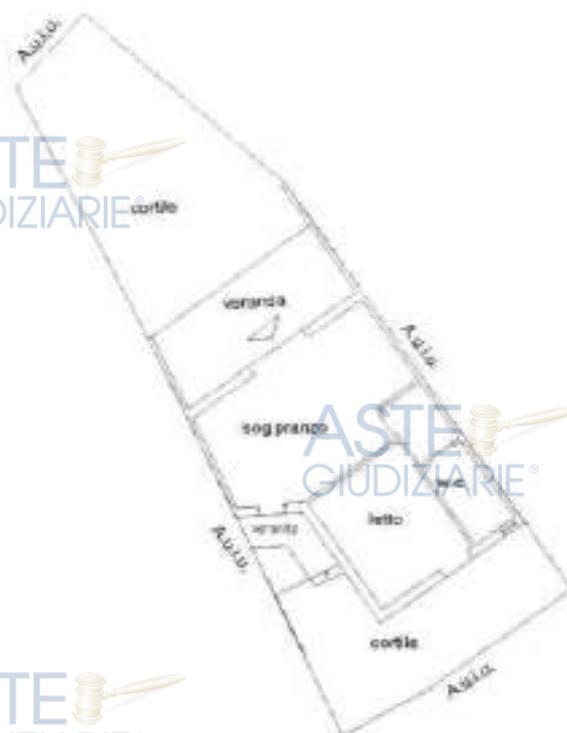
Figura 20 - Visura planimetrica catastale Fig. 7 Part. 1116 Sub 33

Catasto dei Fabbricati - Situazione al 22/05/2018 - Comune di TRINITA' AGULTU E VIGNU (CA28) - Foglio: 7 Particella: 1116 - Subalterno: 33 - LOCALITA' COSTA PARADISO n. 58 piano: T.

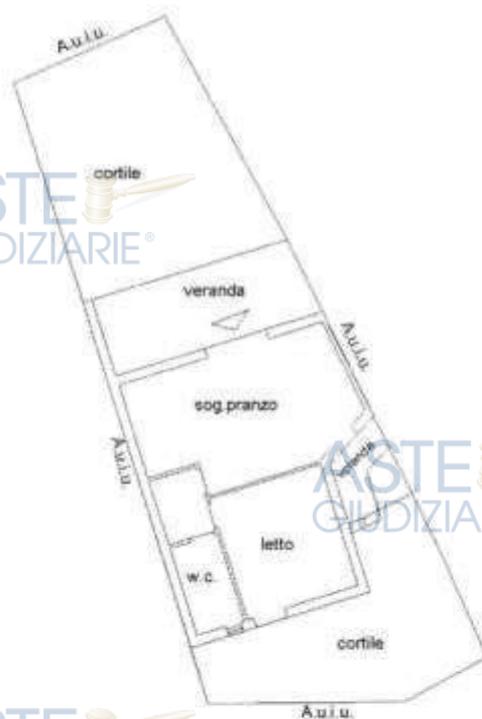
Figura 21 - Visura planimetrica catastale Fig. 7 Part. 1116 Sub 34

Catasto dei Fabbricati - Situazione al 22/05/2018 - Comune di TRINITA' AGULTU VIGNO (A.L.428) - Foglio: 7 Particella: 1116 - Subalterno 34  
LOCALITA' COSTA PARADISO n. SN piano: T.

- un **appartamento del gruppo S2 Sporting Center numero civico 15** sito al piano terra (vedi visura (*allegati C/2*) e planimetria catastale (*Figura 21*)) con identificazione catastale nel Comune di Trinità D'Agultu e Vignola **Fg. 7 Part. 1116 Sub 34.**

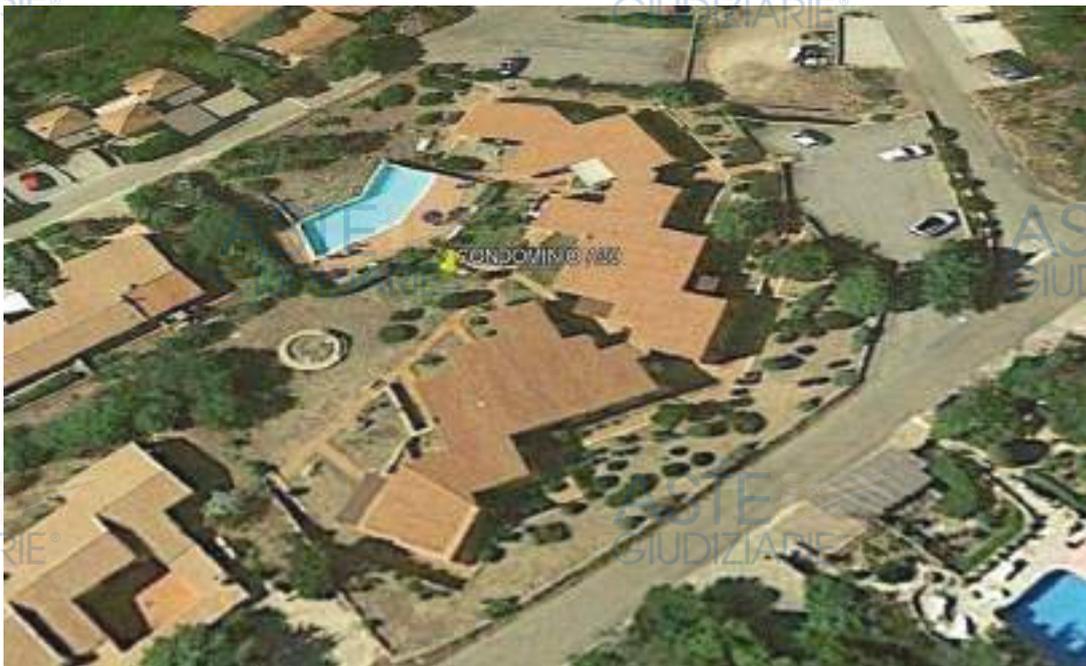
Gli immobili, appartamenti a schiera al piano terra completate verso la fine degli anni '80, si trovano nel complesso residenziale del Lotto A30 e si presentano in buono stato di conservazione. Dal piazzale parcheggio condominiale, limitrofo alla strada di via La Piana, si accede agli appartamenti del complesso edilizio.

*Figura 27 - Vista degli appartamenti facenti parte del Lotto A30*

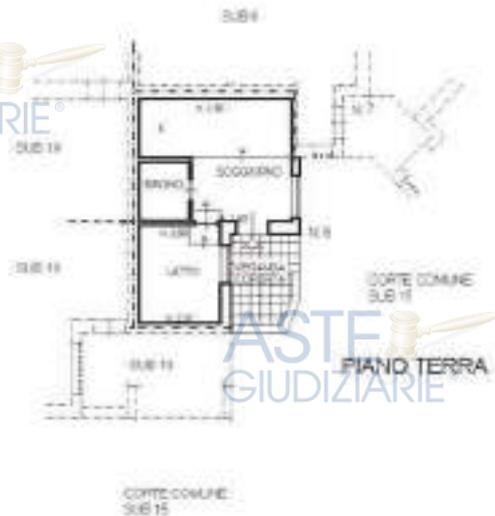
Figura 41 - Visura planimetrica catastale Fig. 10 Part. 235 Sub 17 (Ex Fig. 10 Part. 235 Sub 7)

Dichiarazione protocollo n. 330001825 del 15/01/2021	
Comune di Trinita' D'agultu E Vignu	
Localita' Costa Paradiso	cat. SNC
Identificativi Catastali:	Compilate da:
Sezione:	[REDACTED]
Foglio: 10	10/10/10/10
Particella: 235	Prov. Sassari
Subalterno: 17	n. 556

- un appartamento del gruppo A30 numero civico 6 sito al piano terra (vedi visura (*allegati C/3*) e planimetria catastale (*Figura 41*) con identificazione catastale nel Comune di Trinità D'Agultu e Vignola **Fg.10 Part. 235 Sub 17 (ex Sub 7)**).

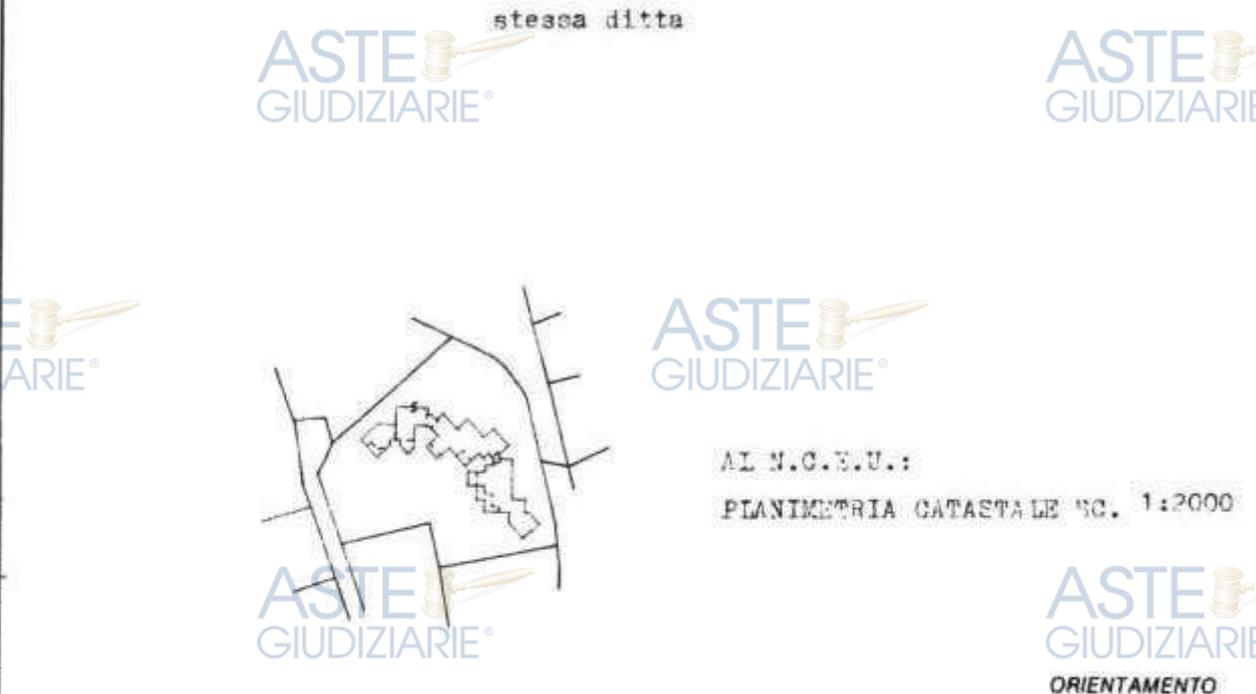
Figura 47 - Visura planimetrica catastale Fig. 10 Part. 235 Sub 10 (soppresso)

Dichiarazione di N.C. Ultima Planimetria in atti	Completata dal G. ZOMBARA	RISERVATO ALL'UFFICIO
Denuncia di variazione		
Data presentazione: 17/12/1988 - Data: 23/03/2018 - n. SS0019387 - Richiedente TRIBUNALE DI TEMPIO	iscripto all'atto de	
Tot. schede: 10 - Formato di acq.: A4 (210x297) - Fatt. di scala: 1:1000	della provincia di	
n. 235 sub 10

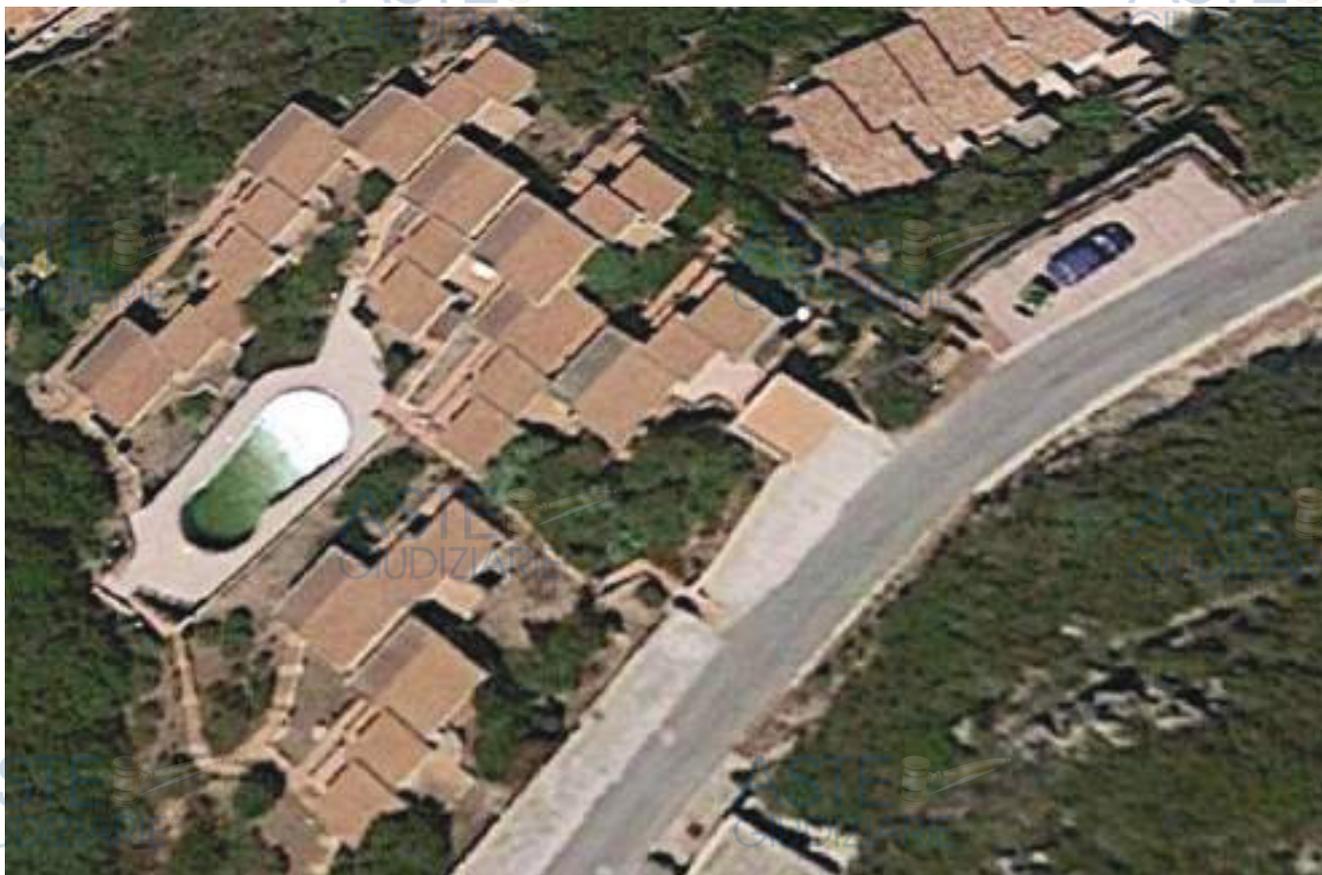
Gli immobili, appartamenti appartenenti a costruzioni distinte edificate su un pendio immerso nella macchia mediterranea completate nell'anno 2001, si trovano nel complesso residenziale del Lotto B53 presentano generalmente un discreto stato di conservazione. Dal parcheggio condominiale, ubicato adiacente alla strada di via La Traissedda, si accede agli appartamenti del complesso edilizio percorrendo due scalinate ripide speculari immerse nella macchia mediterranea.

*Figura 53 – Vista degli appartamenti facenti parte del Lotto B53*

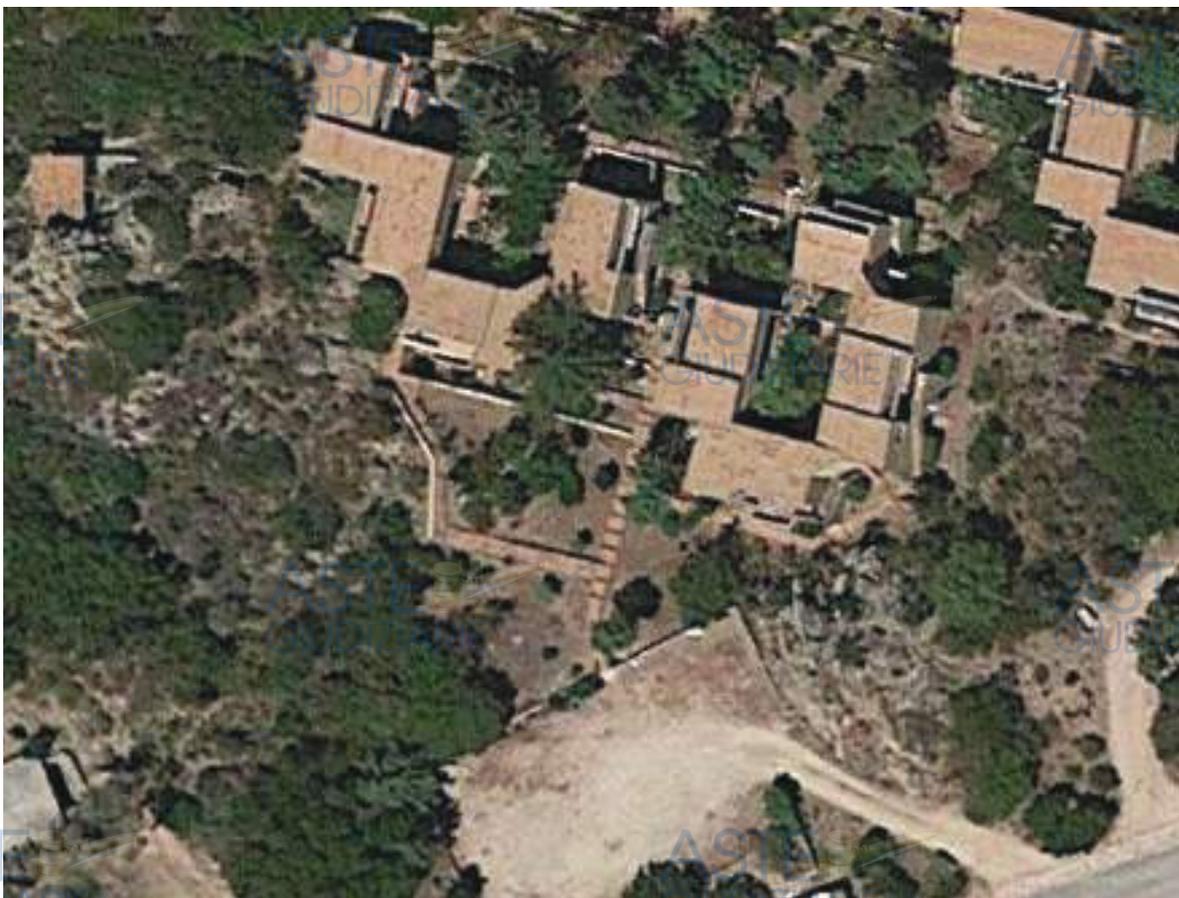
*Figura 69 – Vista degli appartamenti facenti parte del Lotto B S(14)*

Gli immobili, appartamenti appartenenti a costruzioni a due piani completate verso la fine degli anni '80, si trovano nel complesso residenziale del Lotto B S(14) e presentano un accettabile stato di conservazione. Si accede agli appartamenti del complesso edilizio da una scalinata che scende da via Littu di Zoccaru.

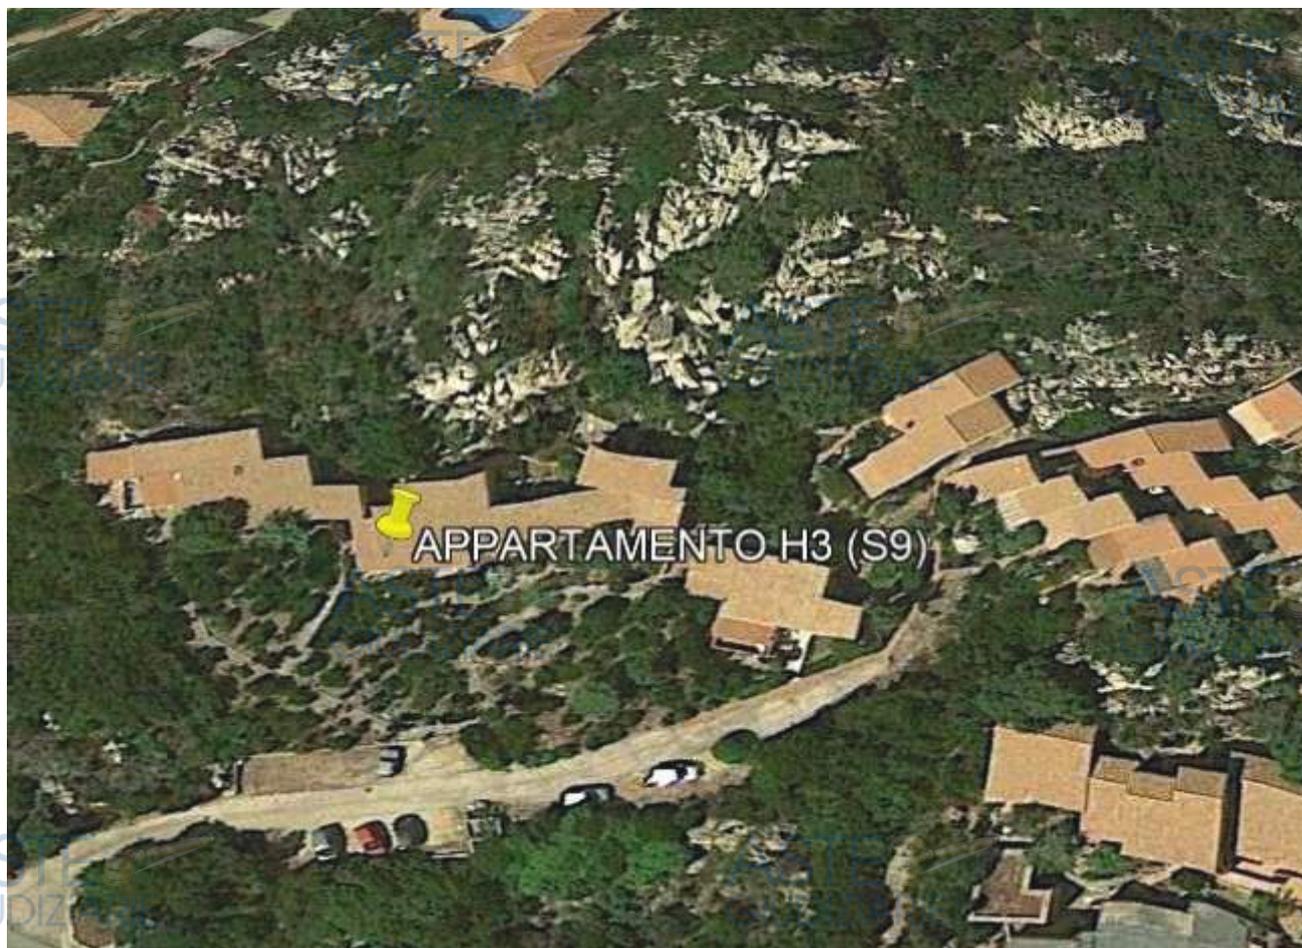
*Figura 84 – Vista dell'appartamento H3 (S9)*

È un immobile, identificato sul posto con la sigla H3, che appartiene ad un gruppo di costruzioni completate verso la fine degli anni '80 e presenta un accettabile stato di conservazione. Si accede all'appartamento da una scalinata che parte da una via secondaria di via La Traissedda.

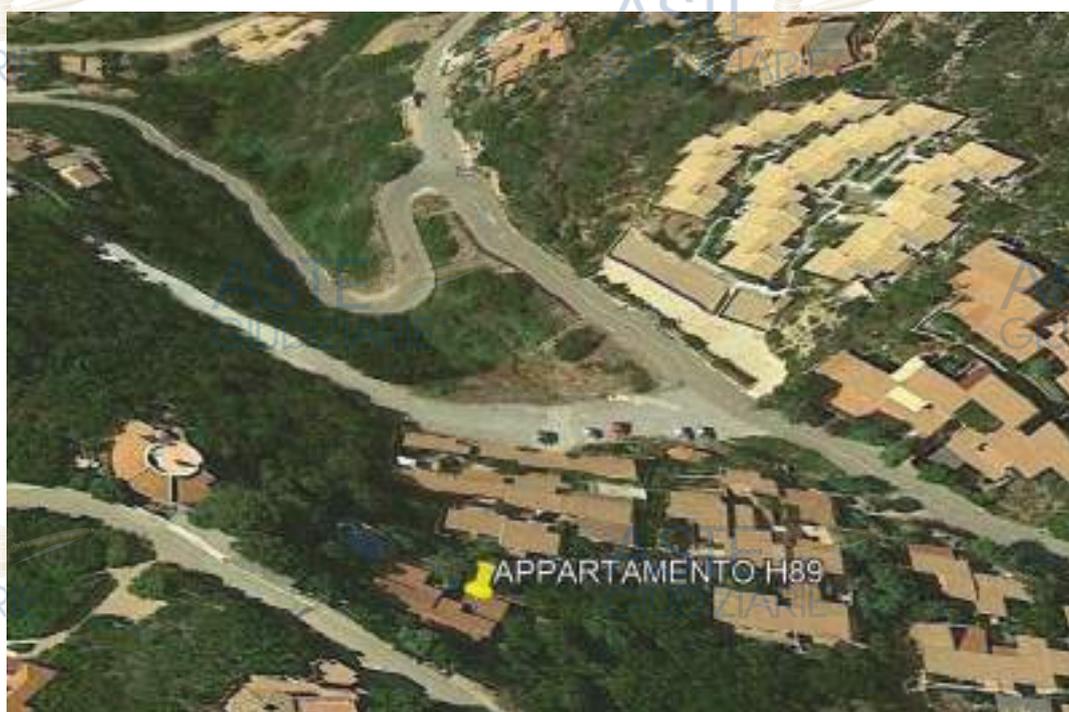
*Figura 85 - Vista dell'appartamento H89*

È una villetta a schiera, identificata con la sigla H89, che appartiene ad una bifamiliare completata verso la fine del 1991 e presenta un accettabile stato di conservazione. Si accede all'unità immobiliare, strutturata su due livelli, da una scalinata che parte da via Littu di Zoccaru.
