RELAZIONE INTEGRATIVA di
CONSULENZA TECNICA D'UFFICIO
del C.T.U. Ing. Rossano SASSARA

Esecuzione Immobiliare post L.80 - N. Ruolo G.E. 177/2016

"Perizia dell'immobile distinto con sigla G11".

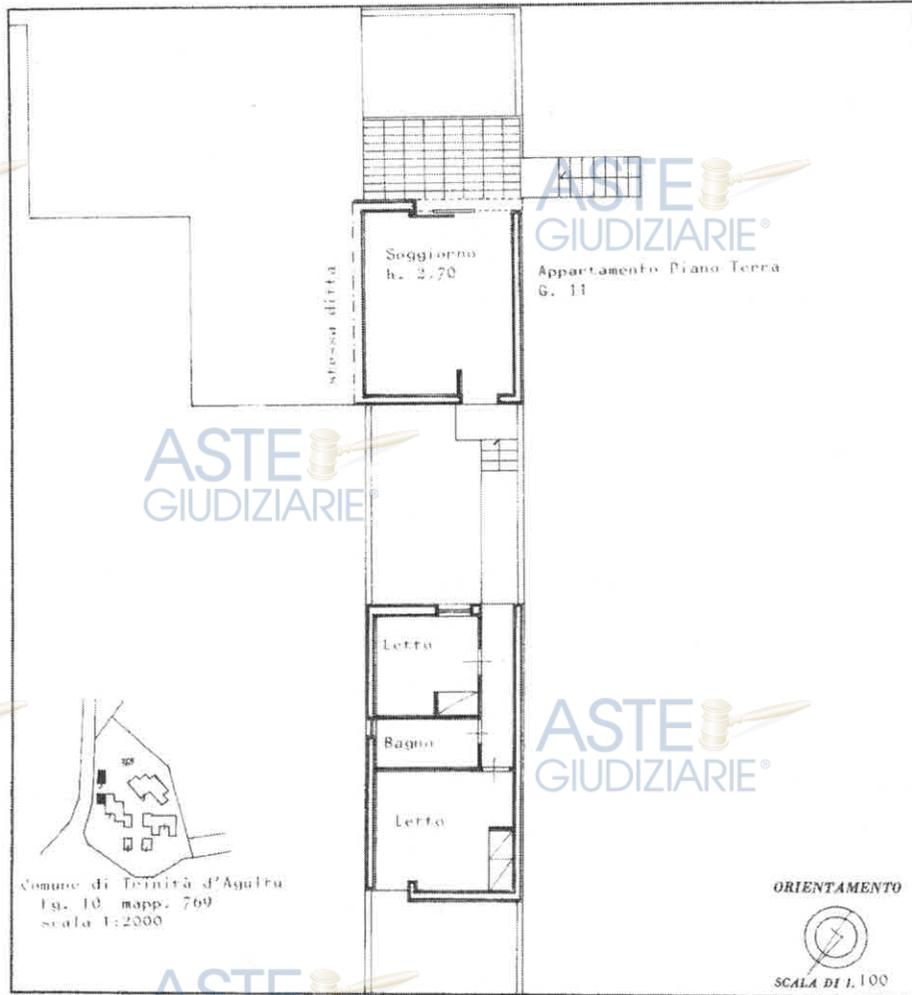
Figura 2 - Visura planimetrica catastale conforme al progetto

Rispetto alla planimetria catastale ed al progetto approvato, l'unità immobiliare da corpo unico qual'era, composto da un monolocale, adibito a soggiorno cucina, e da un bilocale, con due camere ed un bagno, comunicanti tra di loro mediante un cortile, risulta essere stata

divisa in due distinte unità indipendenti con ingressi separati e muro divisorio nel cortile. In particolare al monolocale è stato aggiunto sul lato cortile un bagno completamente abusivo, mentre una delle due camere dell'altro bilocale è stata adibita a soggiorno – cucina (vedi foto All. B). Dalla planimetria catastale e da quella di progetto risulta che la superficie lorda dell'appartamento è così ripartita:

In fase di sopralluogo il C.T.U. ha avuto modo di accertare che la struttura pignorata oggetto di stima non è conforme alla concessione edilizia rilasciata ed alla planimetria catastale.

Per quanto riguarda le opere abusive rilevate (muro divisorio e bagno del monolocale), l'acquirente può ricorrere mediante procedimenti SUAPE in sanatoria, alla procedura dell'ACCERTAMENTO DI CONFORMITÀ prevista dall'art. 36 del testo unico dell'edilizia (D.P.R. n. 380/01) e dall'art. 13 della Legge n°47/85, se l'intervento risulta conforme alla disciplina urbanistica ed edilizia vigente sia al momento della realizzazione dello stesso, sia al momento della presentazione della domanda.

Nel nostro caso tale procedura risulta, però, difficilmente percorribile in quanto in base ai colloqui intercorsi con l'ufficio tecnico comunale non sarebbe disponibile volumetria residua sul lotto e, pertanto, non resta che ricorrere al ripristino della planimetria rilasciata in concessione edilizia e confermata al catasto. Il costo dei lavori di ripristino dello stato di progetto andrà naturalmente detratto dal valore di stima dell'immobile.
