**RELAZIONE di**  
**CONSULENZA TECNICA D'UFFICIO**

**del C.T.U. Ing. Rossano SASSARA**

***Esecuzione Immobiliare post L.80 - N. Ruolo G.E. 177/2016***

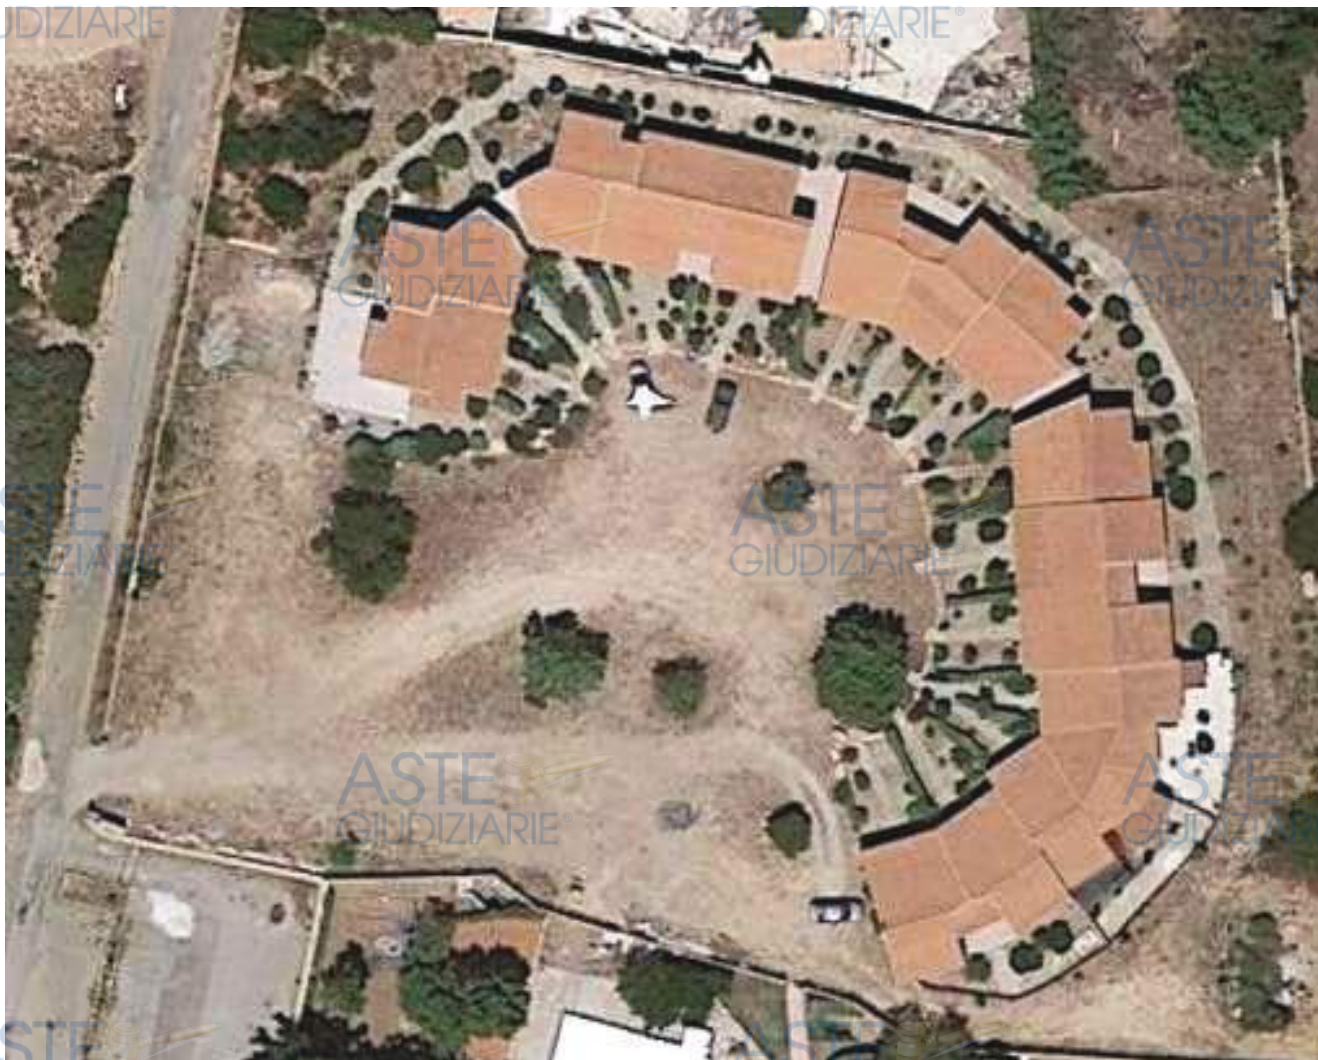
Gli immobili, villette a schiera monopiano edificate circa 10 anni fa, si trovano nel complesso residenziale del Lotto S2 e presentano un buono stato di conservazione. Dal piazzale condominiale, limitrofo alla strada di via Lu Nibbaroni, si accede agli appartamenti ed ai posti auto ubicati all'aperto.

*Figura 11 – Vista degli appartamenti facenti parte del Lotto S2 Sporting Center*

Durante gli accessi è stato rilevato che gli immobili del complesso si presentano in buono stato di conservazione ed hanno in comune le seguenti caratteristiche:

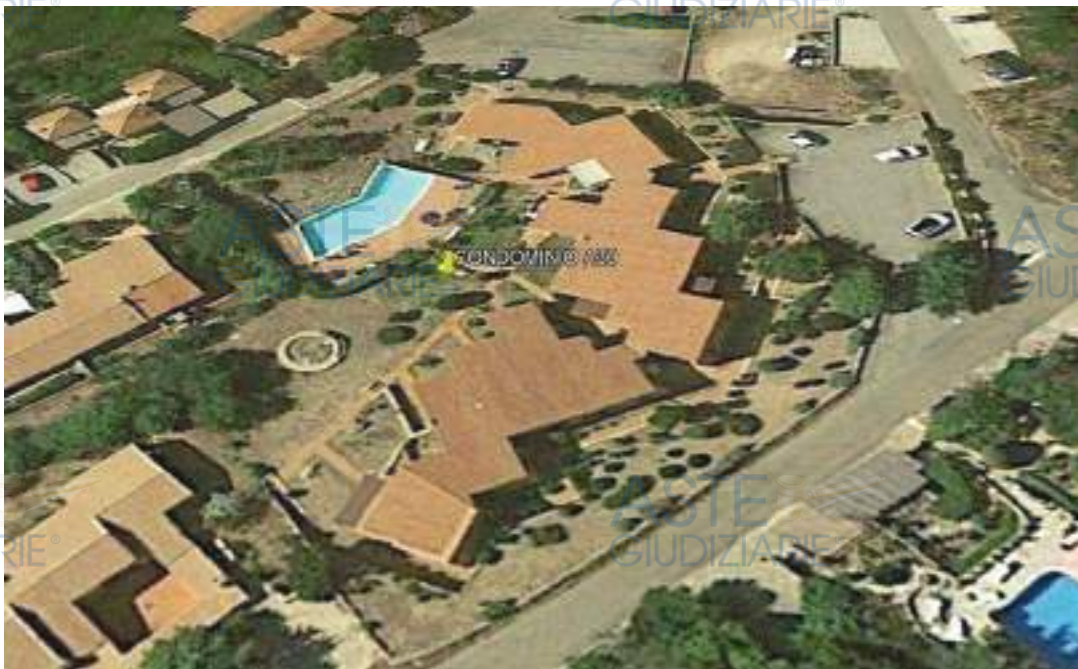
Gli immobili, appartamenti a schiera al piano terra completate verso la fine degli anni '80, si trovano nel complesso residenziale del Lotto A30 e si presentano in buono stato di conservazione. Dal piazzale parcheggio condominiale, limitrofo alla strada di via La Piana, si accede agli appartamenti del complesso edilizio.

*Figura 27 - Vista degli appartamenti facenti parte del Lotto A30*

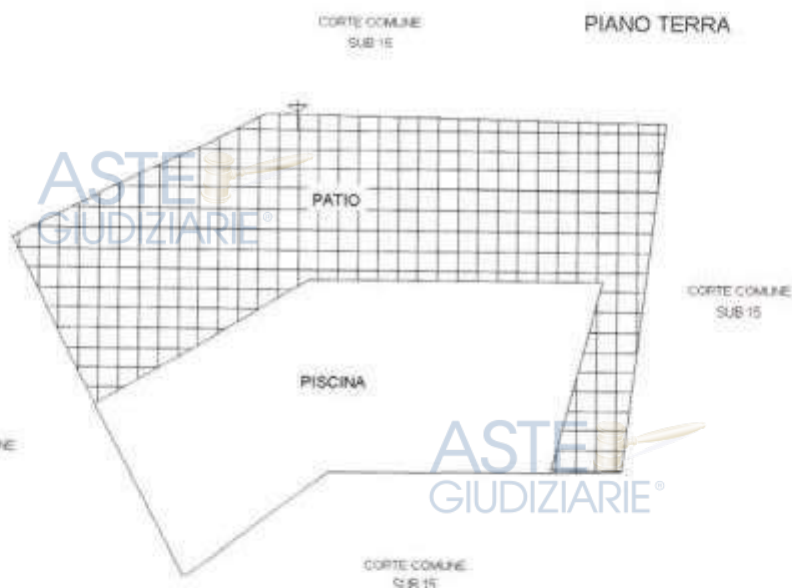
*Figura 30 – Nuova planimetria catastale della piscina in precedenza non censita*

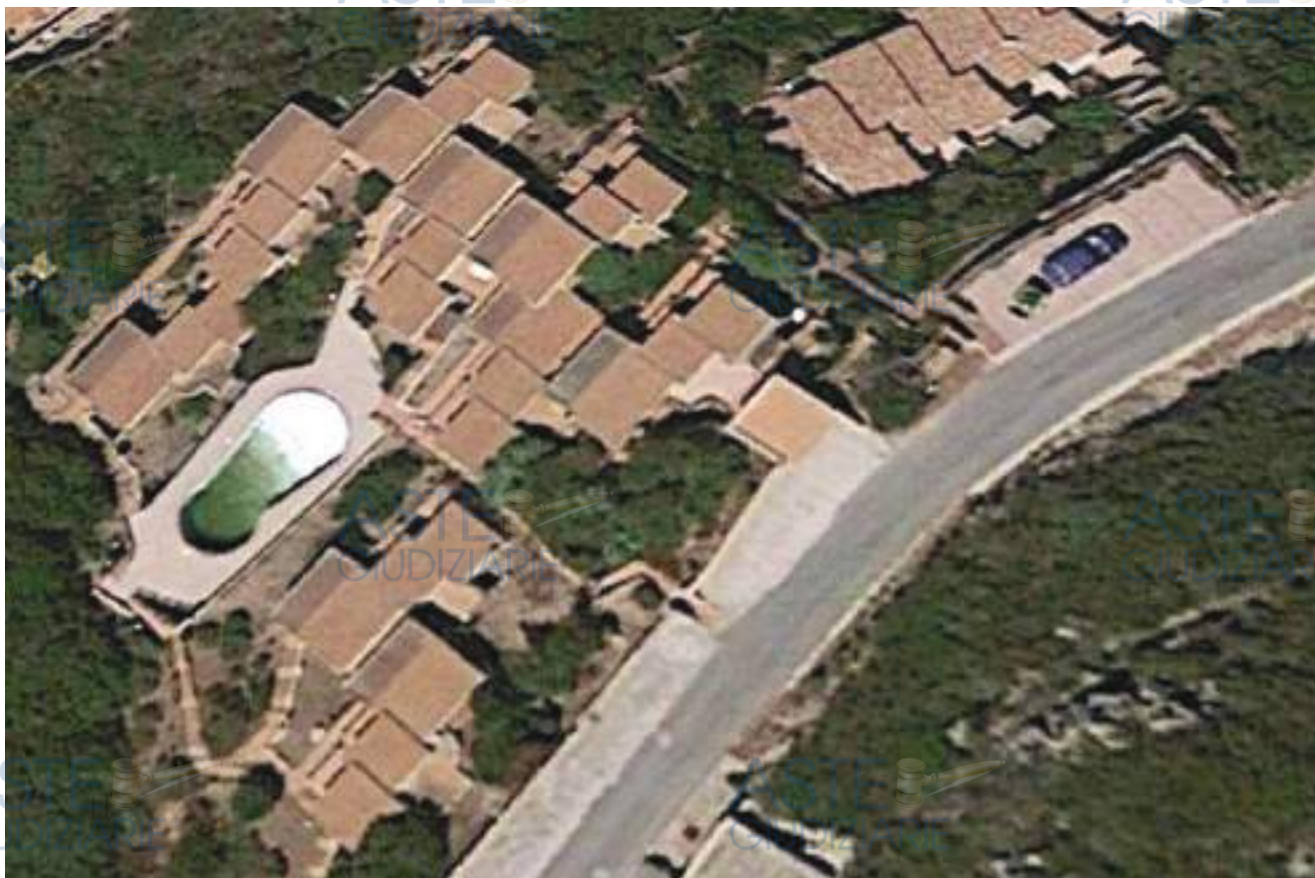
Gli immobili, appartamenti appartenenti a costruzioni distinte edificate su un pendio immerso nella macchia mediterranea completate nell'anno 2001, si trovano nel complesso residenziale del Lotto B53 presentano generalmente un discreto stato di conservazione. Dal parcheggio condominiale, ubicato adiacente alla strada di via La Traissedda, si accede agli appartamenti del complesso edilizio percorrendo due scalinate ripide speculari immerse nella macchia mediterranea.

*Figura 53 – Vista degli appartamenti facenti parte del Lotto B53*

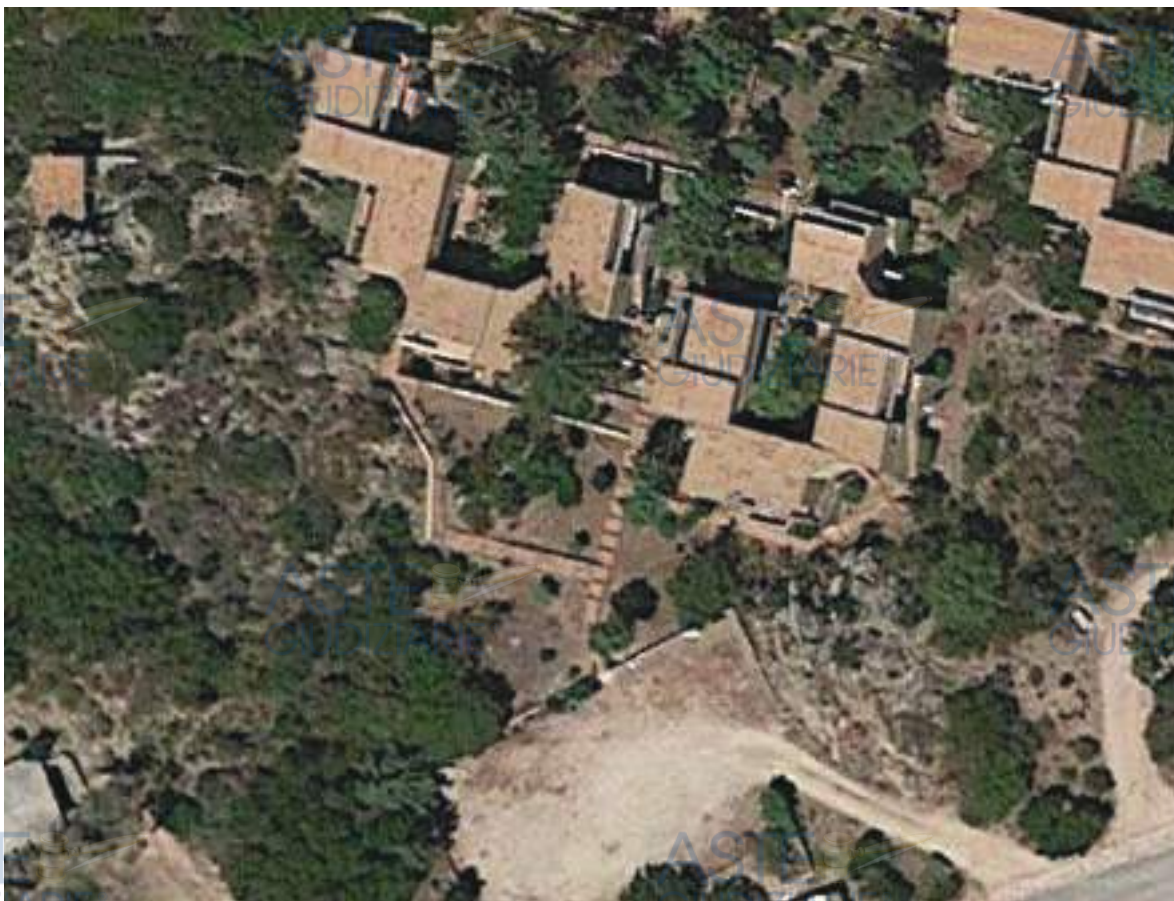
Gli immobili, appartamenti appartenenti a costruzioni a due piani completate verso la fine degli anni '80, si trovano nel complesso residenziale del Lotto B S(14) e presentano un accettabile stato di conservazione. Si accede agli appartamenti del complesso edilizio da una scalinata che scende da via Littu di Zoccaru.

*Figura 69 – Vista degli appartamenti facenti parte del Lotto B S(14)*

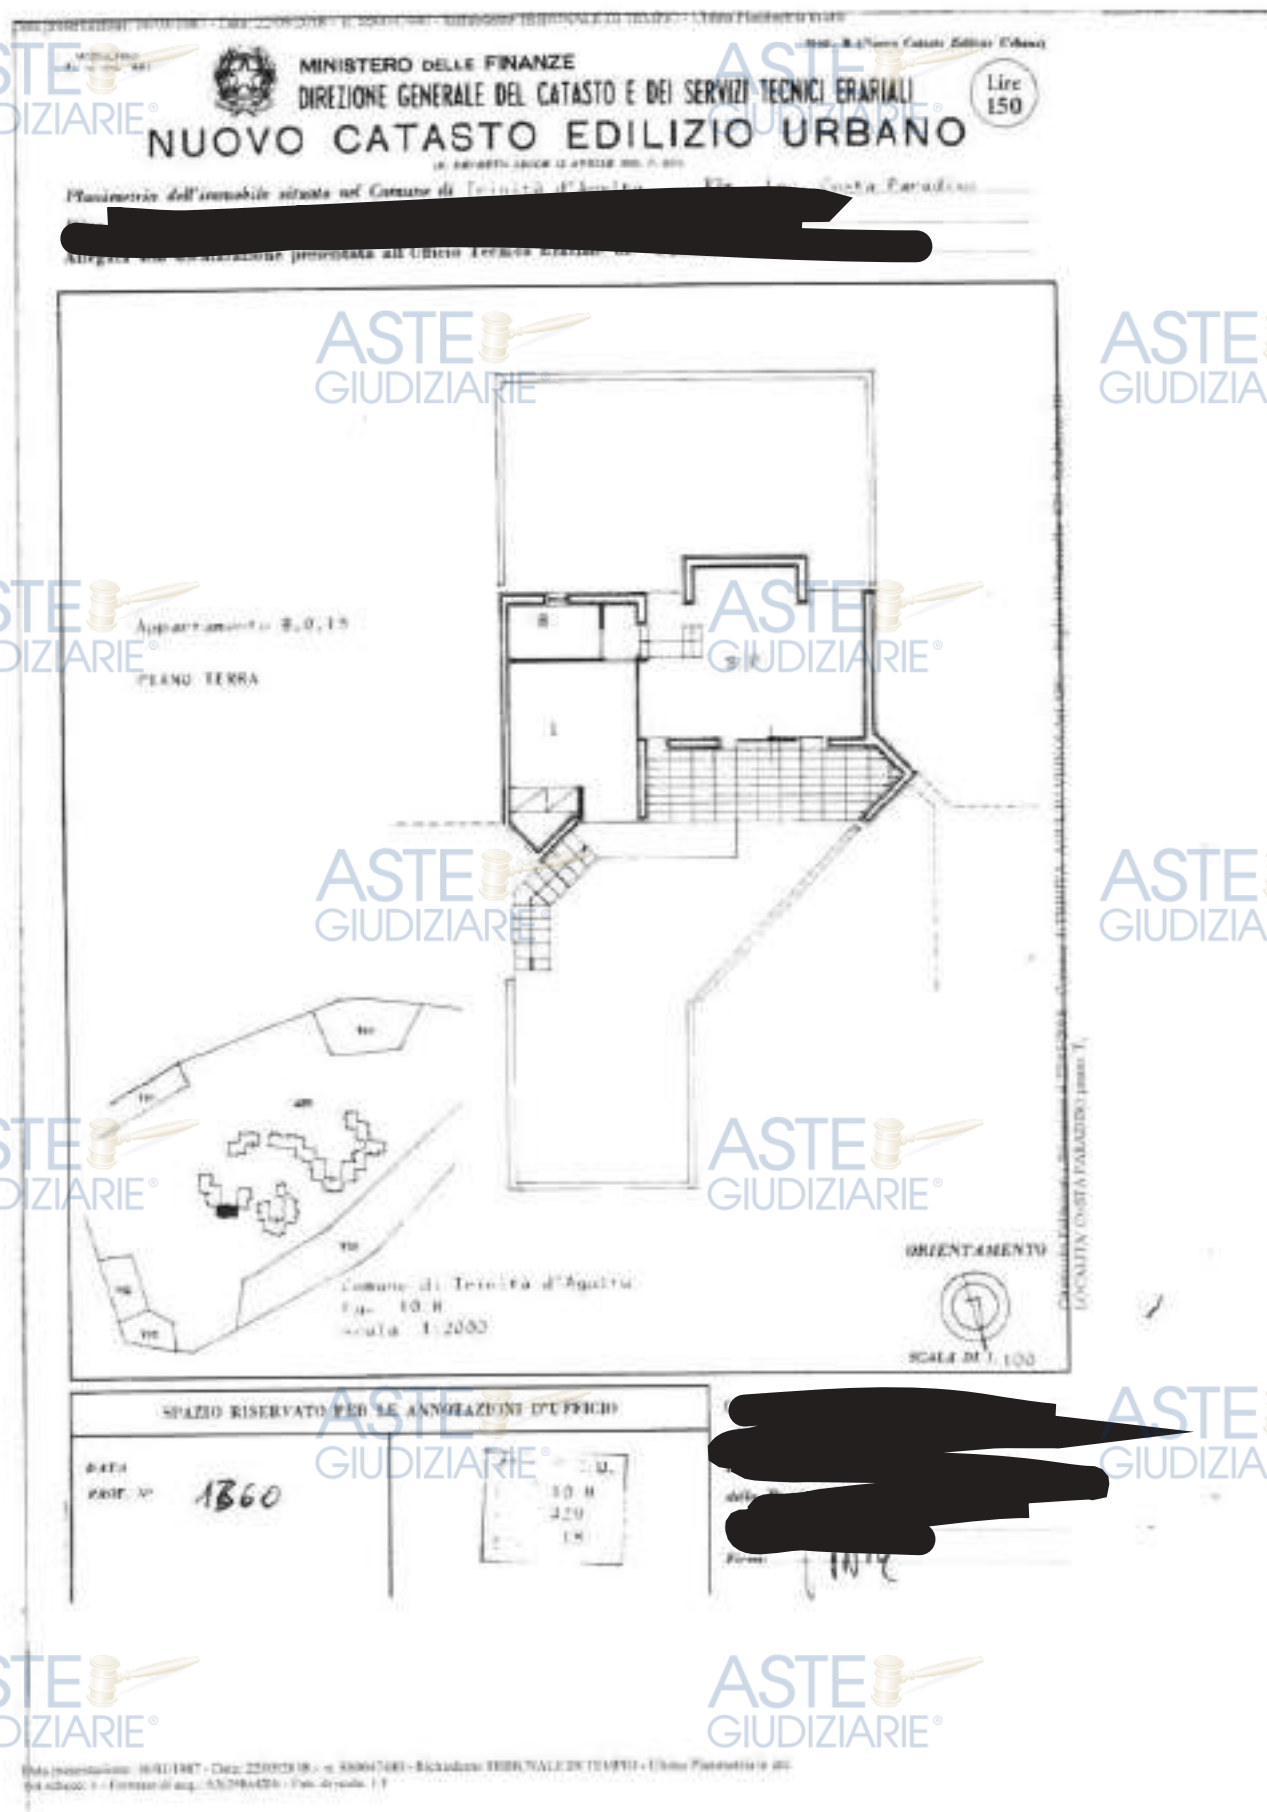
Figura 73 – Visura planimetrica catastale originaria Fg. 10 Part. 429 Sub 18

La planimetria immobiliare originale è stata modificata per corretta rappresentazione grafica superficiale ed è per questo motivo che si è dovuto procedere ad un aggiornamento catastale.

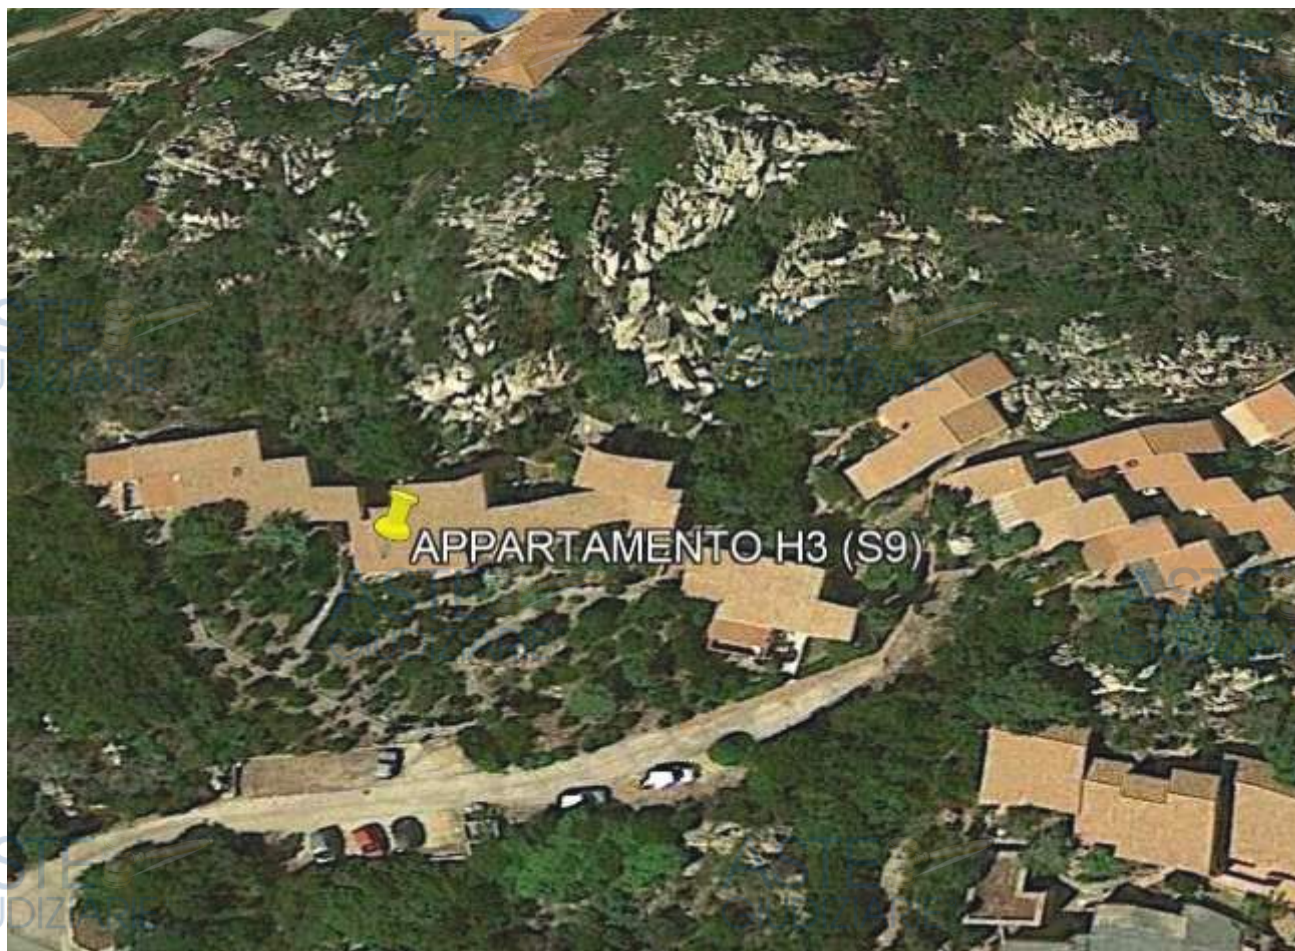
È un immobile, identificato sul posto con la sigla H3, che appartiene ad un gruppo di costruzioni completate verso la fine degli anni '80 e presenta un accettabile stato di conservazione. Si accede all'appartamento da una scalinata che parte da una via secondaria di via La Traissedda.

*Figura 84 – Vista dell'appartamento H3 (S9)*

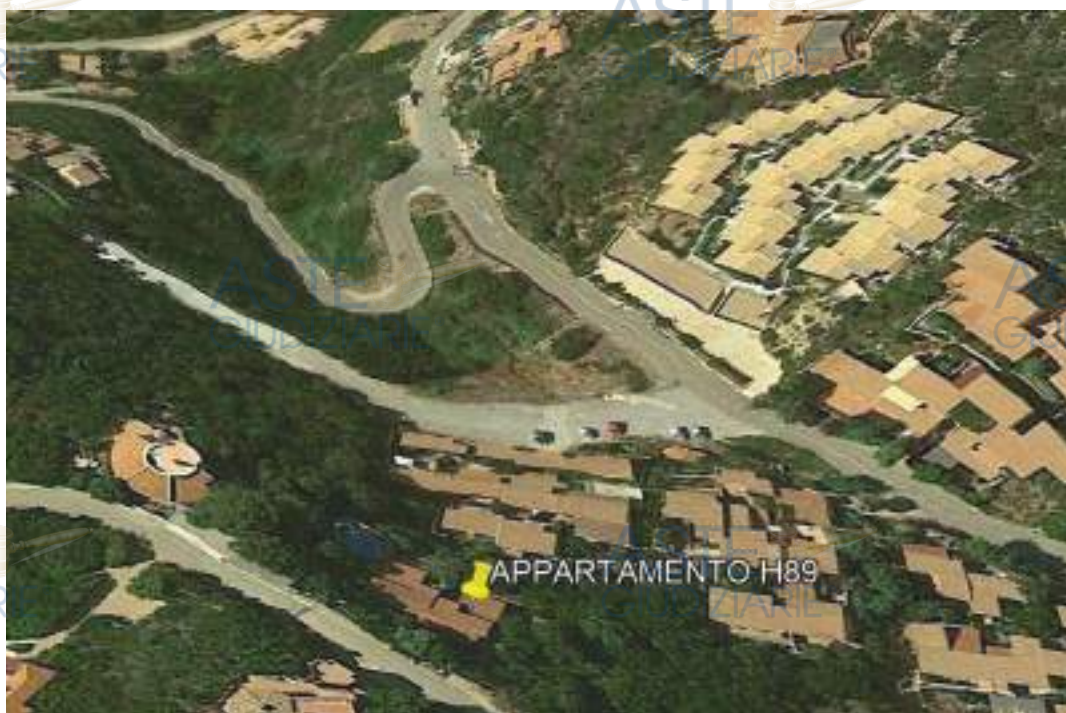
È una villetta a schiera, identificata con la sigla H89, che appartiene ad una bifamiliare completata verso la fine del 1991 e presenta un accettabile stato di conservazione. Si accede all'unità immobiliare, strutturata su due livelli, da una scalinata che parte da via Littu di Zoccaru.

*Figura 85 – Vista dell'appartamento H89*
