PROCEDURA 190/2021 R.G.E.

Relazione di Consulenza Tecnica d'Ufficio

CTU: Ingegnere Roberto Domenico Privitera

RELAZIONE DI CONSULENZA TECNICA

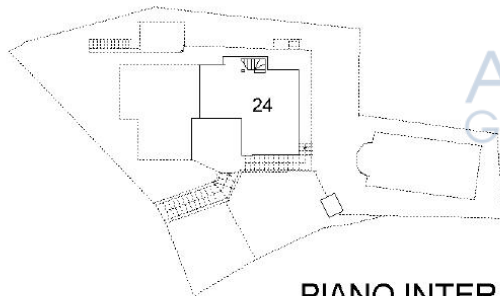
**ELABORATO PLANIMETRICO
PARZIALE**

- A. Tipo mappale per l'inserimento in mappa delle nuove sagome, quali il parcheggio coperto e i locali accessori, regolarmente approvato in data 12.11.2024 con prot. n. 2024/SS0134185.
- B. Variazione catastale con redazione di schede ed elaborato planimetrico, la quale **è stata respinta** con la seguente motivazione "la piscina in planimetria non è riportata in mappa", **(ALLEGATO L)**
