**TRIBUNALE DI TEMPIO PAUSANIA  
SEZIONE CIVILE**

**CONSULENZA TECNICA D'UFFICIO**

**Procedura esecutiva N.211/2019 R.G.E.**  
*promossa da*

**RELAZIONE DI PERIZIA**

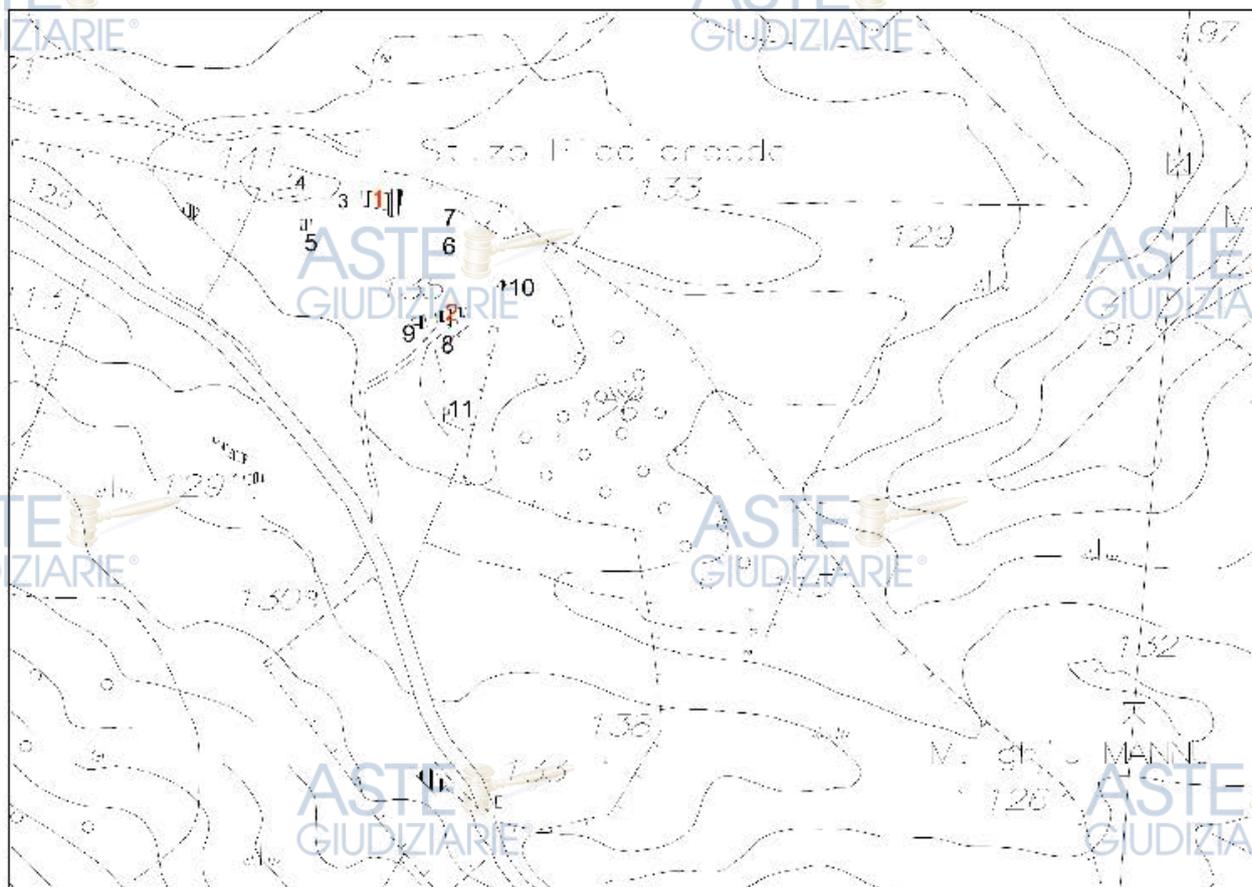
**Figura 8: indicazione dei fabbricati su aerofotogrammetrico**

- 1- **Abitazione principale.** Si tratta di un edificio a due piani realizzato in muratura portante di spessore variabile da 50 a 65 cm su fondazione continua, i solai sono in laterocemento, legno e ferro, le coperture sono realizzate in legno e laterizio. Il tetto è in parte a capanna (lato est) ed in parte a padiglione (lato ovest) la finitura è realizzata in tegole marsigliesi. Le tramezzature interne sono in laterizio forato da 8 cm. ed il piano primo è controsoffittato. In alcuni punti la muratura perimetrale presenta spessori inferiori ed è realizzata in blocchi di cls, si tratta delle porzioni di fabbricato realizzate successivamente al primo impianto. Gli intonaci sono al civile, all'esterno in alcuni tratti è presente una lavorazione a spatola della superficie. All'interno le quote del pavimento non sono sempre omogenee, in particolare la cucina e la zona nord della casa sono più alte di circa 30 cm. I serramenti esterni sono realizzati in legno e presentano gli scurini interni e le persiane. Le porte interne sono in legno. Le pavimentazioni sono realizzate con piastrelle in monocottura e in graniglia di cemento, nei bagni pavimenti e rivestimenti sono realizzati in bicottura o monocottura decorata; i battiscopa, dove esistenti, sono in marmo o in legno. Le scale interne sono rivestite in marmo. L'impianto elettrico è parzialmente sottotraccia ed in parte esterno con evidenti aggiunte eseguite nel tempo, complessivamente è un impianto datato che richiede un radicale intervento di manutenzione. Nella casa non c'è impianto di riscaldamento, sono presenti i condizionatori solo in alcune stanze. E' presente un impianto citofonico che comanda l'apertura del

- 2- **Dependance – casa custode.** Edificio situato a circa 80 metri a sud dell'abitazione principale, è ad un solo piano con copertura a capanna. La struttura verticale è in muratura portante su fondazione continua. Nel lato est un ampliamento realizzato in blocchi di cls con copertura piana ospita una camera ed un bagno tramezzati in mattoni laterizi da 8 cm. La copertura presenta nel soffitto interno un rivestimento in perlinato di legno, all'esterno il manto di finitura è in tegole coppi. I serramenti esterni sono in legno con persiane, le porte interne sono in legno tamburato. Il bagno presenta pavimento e rivestimento in gres porcellanato così come i pavimenti dell'intera casa. L'impianto elettrico risulta prevalentemente sottotraccia, vi è un impianto citofonico che non è stato possibile testare. L'impianto televisivo è di tipo satellitare. In corrispondenza dell'ingresso è presente una veranda coperta con pilastri in muratura e copertura in laterocemento finita in tegole coppi. La superficie interna calpestabile è pari a mq 83,25 mentre la veranda misura mq 23,78. Sono presenti una cucina/pranzo, un soggiorno/camera, due camere da letto ed un bagno. Nel lato sud da cui si accede all'abitazione, oltre alla veranda pavimentata in cotto, è stata realizzata una pavimentazione in basolato.

- 3- **Ripostiglio e locale tecnico.** A circa 15 metri ad ovest dell'abitazione principale si trova un ripostiglio con annesso locale tecnico che misura circa 17 mq di superficie lorda. E' realizzato in muratura portante e coperto con un solaio in laterocemento finito con tegole coppi.

- 4- **Vasca di accumulo idrico e locale tecnico.** La vasca e l'annesso locale tecnico sono situati a circa 40 metri ad ovest dell'abitazione principale, si tratta di una vasca in cemento armato senza copertura e divisa in due parti, sul lato corto è presente un piccolo locale tecnico realizzato in blocchi di cls con copertura in laterizio e tegole coppi. Cisterna e locale tecnico misurano circa 123 mq lordi. La vasca è vuota e apparentemente non utilizzata.

- 5- **Garage.** A circa 40 metri a sud ovest dell'abitazione principale è situato un garage realizzato in blocchi di cls con copertura in lastre di cemento ondulate, la superficie è pari a 41 mq lordi.

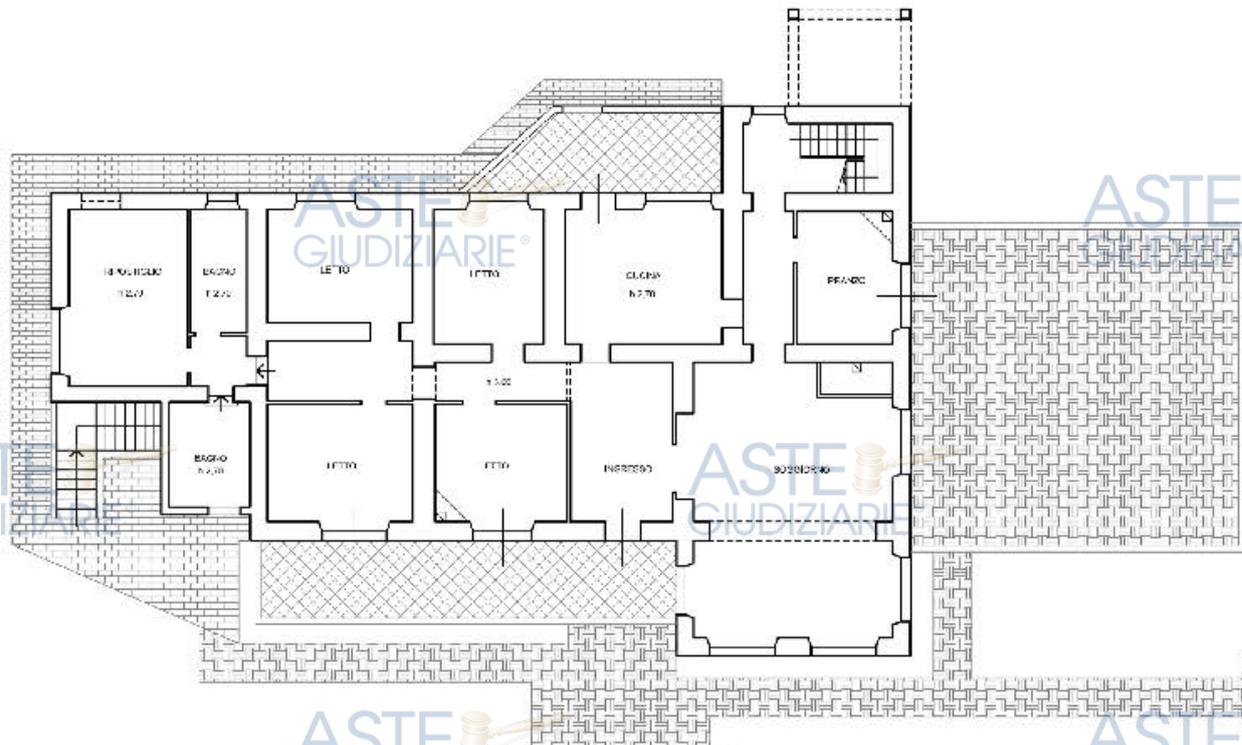
Figura 9: piano terra

**Abitazione principale.** L'abitazione principale è articolata su due piani, terra e primo.

**Abitazione principale.** Il fabbricato ha subito un incendio nel piano terreno alcuni anni or sono, le tracce sono ancora visibili su alcuni serramenti interni dove l'annerimento determinato dal fumo è ancora presente, nonostante siano stati ripuliti. Il problema principale è stato però determinato dai lavori per l'ampliamento che non sono stati completati, creando in vari punti l'infiltrazione di acque meteoriche che hanno rovinato le tinteggiature interne ed in qualche caso gli intonaci. Anche all'esterno le superfici degli intonaci risultano

ammalorate in diversi punti. I lavori suddetti hanno determinato la rimozione della veranda situata nella facciata principale e della veranda chiusa adibita a ripostiglio posizionata sul retro dell'abitazione. La demolizione di dette coperture è chiaramente visibile dal taglio degli intonaci che ha costituito, tra l'altro, una via di infiltrazione per l'acqua piovana. La mancanza dei serramenti nel volume incrementato ha creato, nel corso degli anni, l'allagamento della porzione del primo piano dove insiste l'ampliamento, causa principale delle infiltrazioni al piano terra. Sarebbe opportuno, prima possibile, chiudere le bucature delle finestre per evitare ulteriori danni. Le pavimentazioni interne, complessivamente in buono stato, non risultano omogenee essendo state realizzate presumibilmente in differenti periodi nel corso delle modifiche e degli ampliamenti del nucleo originario. Le persiane in alcuni casi stanno perdendo le stecche orizzontali e tutte necessitano di un radicale intervento manutentivo. I servizi igienici sono ben conservati e funzionanti, probabilmente sono stati rifatti più recentemente. Rispetto ad una valutazione media è utile applicare i coefficienti della seguente tabella che tengono conto sia della vetustà, che dello stato di conservazione del bene; nel nostro caso si prenderà come riferimento la fascia dai 41 ai 60 anni ed uno stato di conservazione mediocre. Il coefficiente di riduzione è pertanto pari a 0,65 per un edificio medio.

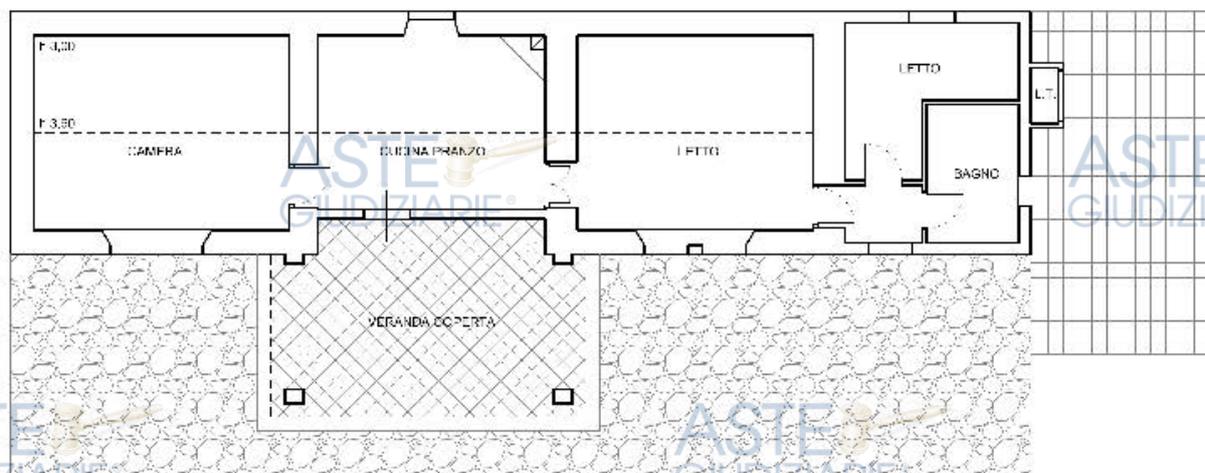
**Figura 11: dependance – custode**

**Dependance – casa custode.** Questo fabbricato è articolato su un solo livello

**Dependance – casa custode.** Questo edificio ricalca la tipologia dello stazzo gallurese, le condizioni di conservazione sono abbastanza buone fatta eccezione per la parte est del fabbricato che è stata probabilmente ampliata rispetto alla consistenza originaria e presenta un tetto piano la cui impermeabilizzazione deve essere rifatta. Sono infatti presenti copiose infiltrazioni di acque meteoriche. Il
