# TRIBUNALE DI TEMPIO PAUSANIA

RELAZIONE DI CONSULENZA TECNICA

**LOTTO UNICO:** Casa di civile abitazione, piano terra, Comune di Olbia, località Porto Rotondo, Strada Punta Lada 22. Catasto: foglio 2, mappale 204, subalterno 25

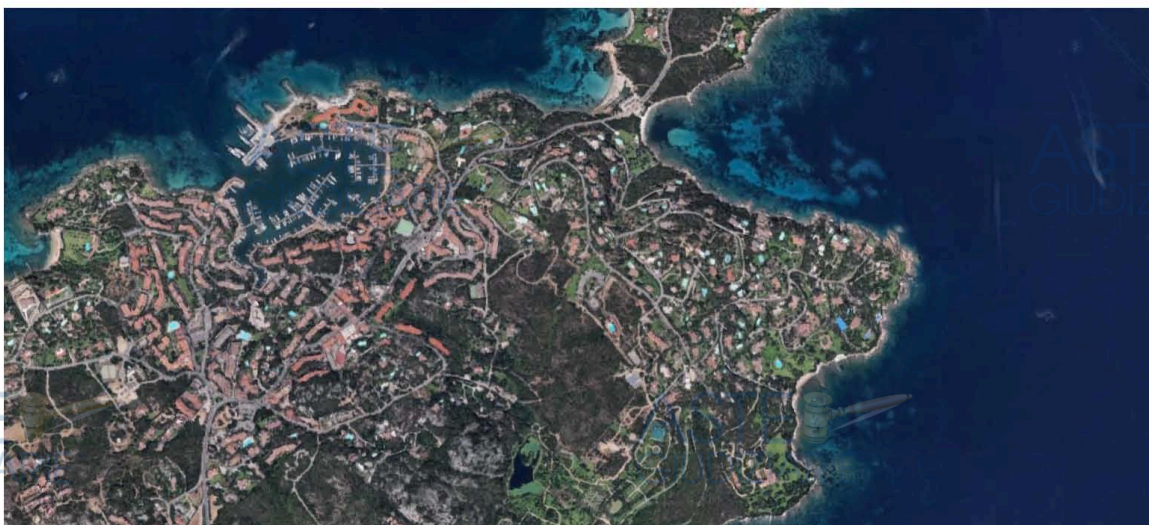
Condominio il Poggio Strada Punta Lada 22

L'immobile oggetto della presente perizia è situato in Via Punta Lada n. 22, all'interno del complesso condominiale "Il Poggio", edificato negli anni Settanta e composto da unità a schiera su due livelli, con finiture in pietra locale, travi in legno, rivestimenti semplici e architettura tipica della zona. Il complesso è amministrato dallo Studio Caricato di Olbia.
