## RELAZIONE DI CONSULENZA TECNICA D'UFFICIO

Ill.mo Sig. Giudice dell'esecuzione del Tribunale di Tempio Pausania Dott. Alessandro Di Giacomo.

I beni, oggetto di giudizio, si trovano nel Comune di Olbia, Via Morgagni n.13 e comprendono due unità immobiliari ad uso residenziale che sorgono su un lotto di 625 mq di superficie.

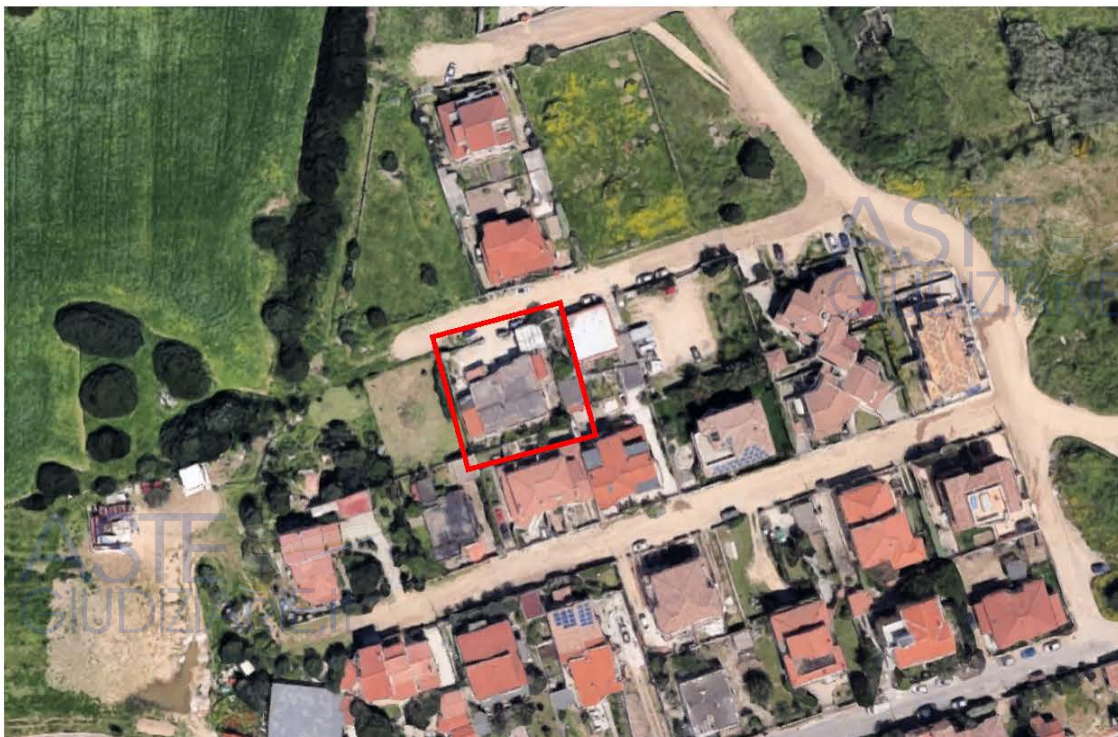
Gli immobili sono realizzati al piano terra all'interno di un lotto privato con accesso indipendente dalla via pubblica, confinante a Sud e a Est con altra proprietà, a Ovest con un lotto inedificato di altra proprietà e a Nord con la Via Morgagni.

L'immobile individuato catastalmente con il Subalterno 1 attualmente è composto da pranzo, soggiorno, angolo cottura, andito di collegamento con tre camere da letto e un bagno. L'ingresso all'abitazione è riparato da una copertura lignea che non trova riscontro nell'atto abilitativo. L'Unità immobiliare risulta difforme dal progetto autorizzato e dalle planimetrie catastali.

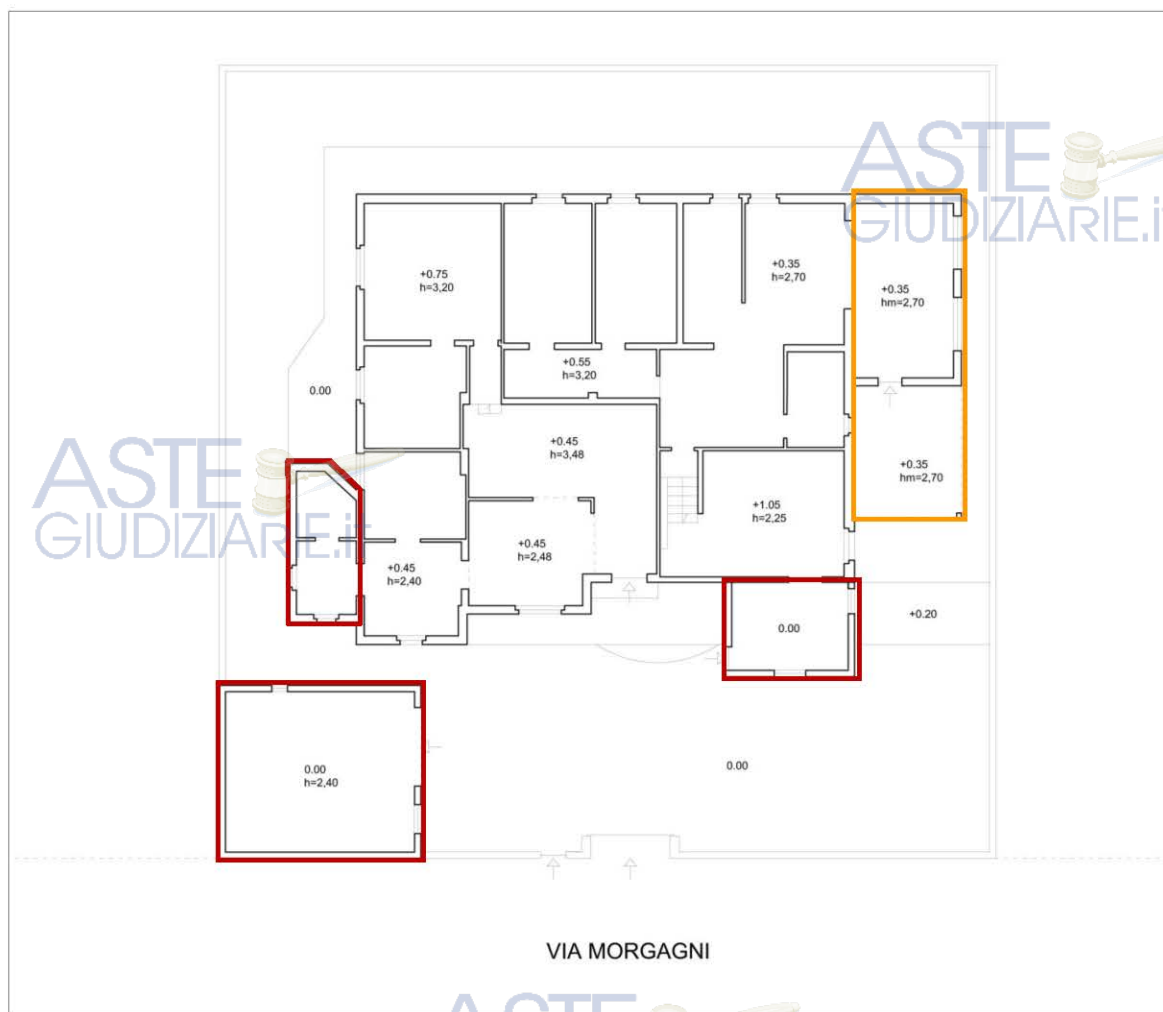
Stato di fatto - Opere non autorizzate

All'interno dei confini di proprietà, nella porzione di cortile di pertinenza del sub 2, sono presenti ulteriori strutture non autorizzate di seguito descritte:

1. Garage, confinante a Nord con Via Morgagni e a Est con altra proprietà, superficie lorda circa 35mq, altezza media 240 cm, realizzato con struttura portante in blocchetti in cls, travi in legno e copertura in onduline metalliche.
2. Locale indipendente costruito in aderenza all'immobile catastalmente individuato al Sub 1, superficie lorda circa 12 mq, altezza media 210 cm, realizzato con struttura portante in blocchetti in cls, travi in legno e copertura in coppi. Le pareti presentano finitura superficiale in intonaco e rivestimento lapideo ad opera incerta nella parte basamentale.

- Nel lato Est, in aderenza all'immobile catastalmente individuato al Sub 2 e con questo comunicante, sono stati realizzati, in continuità con la cucina, due locali ad uso ripostiglio e bagno, rispettivamente con superficie lorda di circa 5,50 mq e 4,50 mq, altezza 240 cm, per un volume di circa 27,00 mc. Entrambi sono realizzati con struttura portante in blocchi in cls, travi in legno e copertura in coppi. Le pareti, intonacate all'interno, non presentano alcuno strato di finitura superficiale esterna;
