TRIBUNALE DI TEMPIO PAUSANIA

ESECUZIONE IMMOBILIARE N. 35/2019

RELAZIONE DI CONSULENZA TECNICA

C.T.U. *Ing. Anna Paola Aisoni*

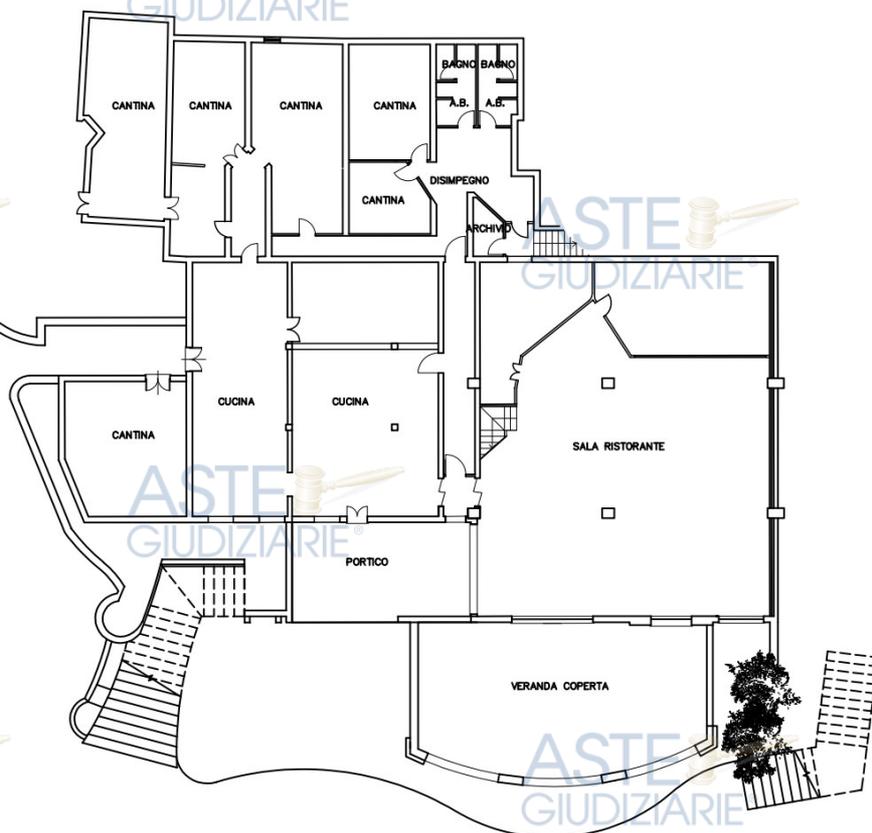
PIANO LIVELLO INTERRATO STATO DI FATTO

Si riporta di seguito la tabella riassuntiva delle superfici lorde dell'immobile oggetto del pignoramento con relativa elaborazione grafica dello stato di fatto rilevato durante i sopralluoghi.

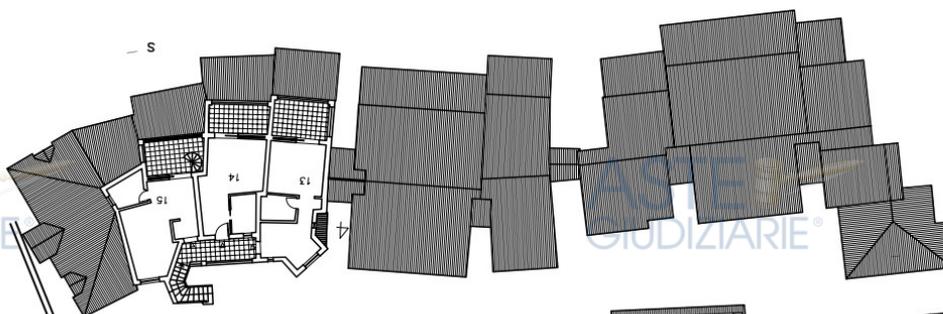
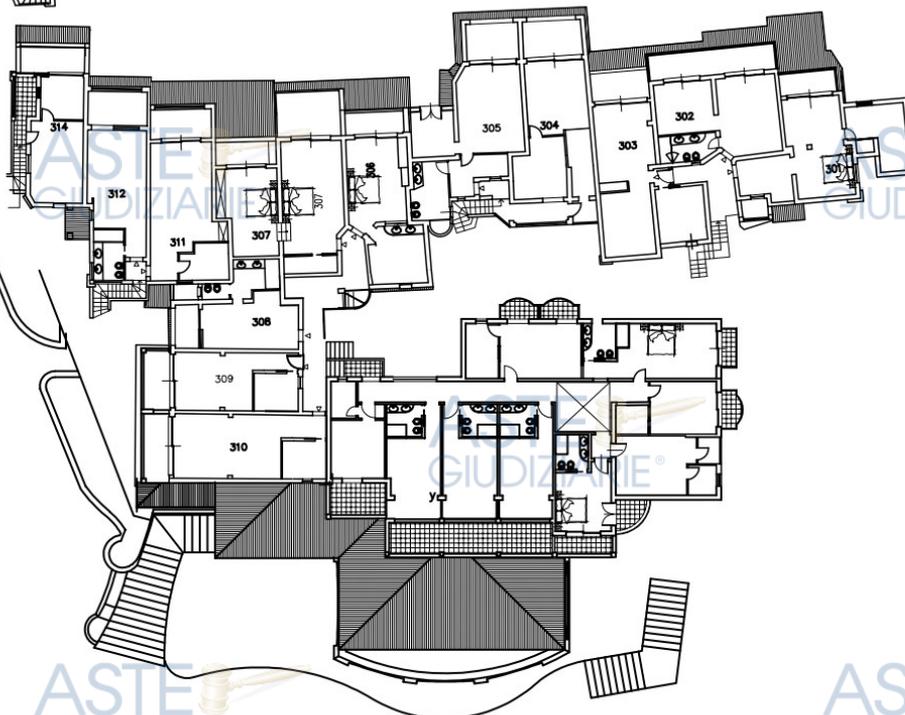
TERZO LIVELLO STATO DI FATTO

SI ALLEGA RICOSTRUZIONE QUOTATA DELLO STATO DI FATTO, ALLEGATO F.
