TRIBUNALE CIVILE DI TEMPIO PAUSANIA

Procedura n° 351/14

RELAZIONE DI CONSULENZA TECNICA

Il bene oggetto della presente stima, è situato all'incrocio tra via Grazia Deledda e Via Mossa, nel Comune di BERCHIDDA – ex Provincia di Olbia-Tempio.

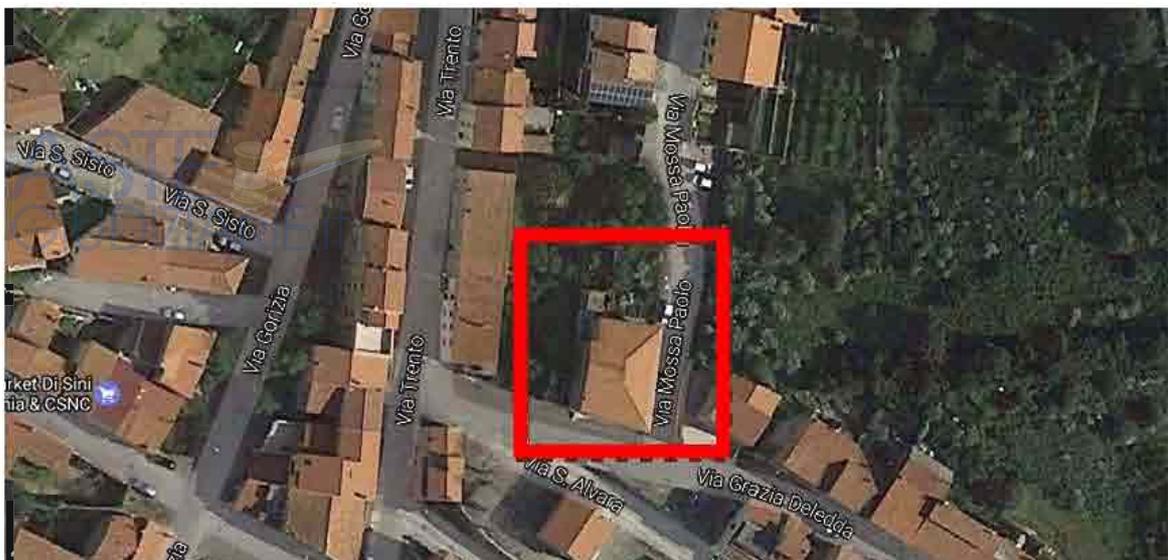
FIG. 1 - L'immobile in oggetto è distribuito su due piani fuori terra.

L'unità immobiliare oggetto di perizia di stima, è distribuita su due piani fuori terra. Si tratta di un edificio posizionato all'angolo tra due vie urbane e, allo stato attuale, è abitato dagli esecutati e dalla madre delle signore Spanu e si trova in buone condizioni statiche ed igienico-sanitarie (cifr. foto successive).

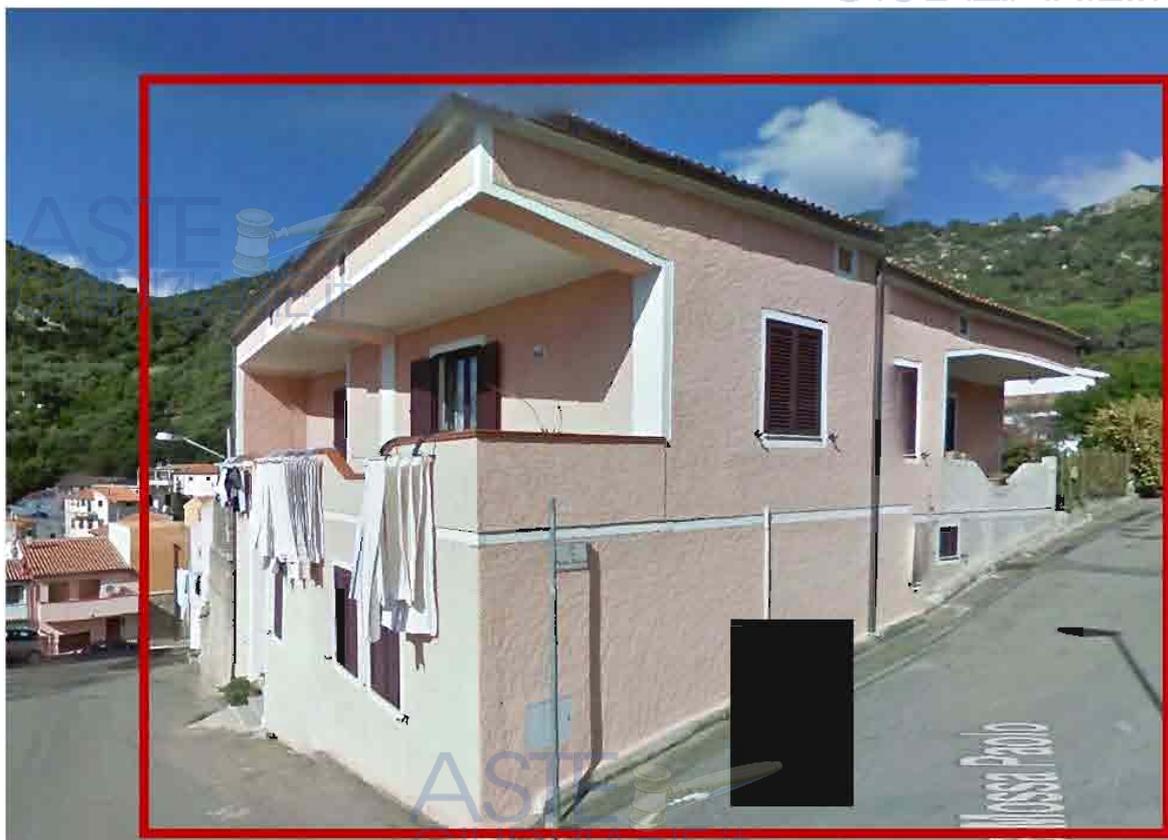
L'intero edificio si trova in buone condizioni strutturali, sia esternamente che internamente.

Le caratteristiche costruttive indicano strutture portanti in muratura, mentre i solai sono in laterizio. La copertura a due falde è rivestita da tegole di laterizio, gronde e discendenti in rame/alluminio, non pare mostrino problemi di umidità.

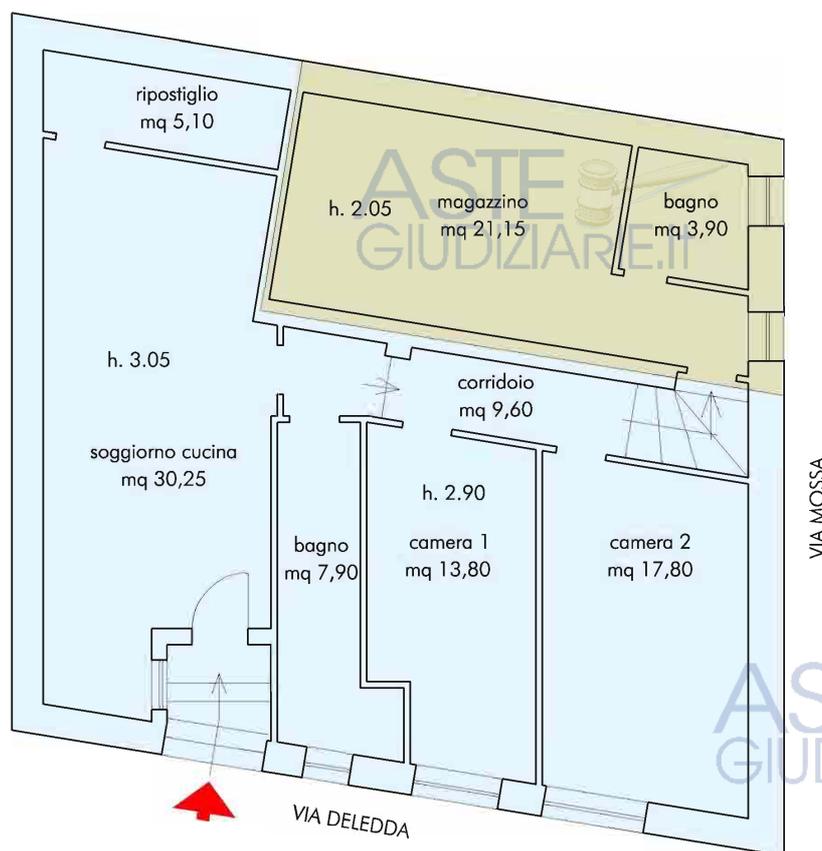
PIANTA SEMINTERRATO

SUPERFICI NETTE – IMMOBILE STIMATO – foglio 23 – mapp. 1573 – sub 1		
H media interna: variabile (vedi rilievi allegati)		
	Ambiente	Superficie netta [mq]
Edificio piano terra	Soggiorno-cucina	30,25 mq
	Ripostiglio	5,10 mq
	Corridoio	9,60 mq
	Bagno	7,90 mq
	Camera 1	13,80 mq
	Camera 2	17,80 mq
	Magazzino – h. 2.05	21,15 mq
	Bagno – h. 2.05	21,15 mq

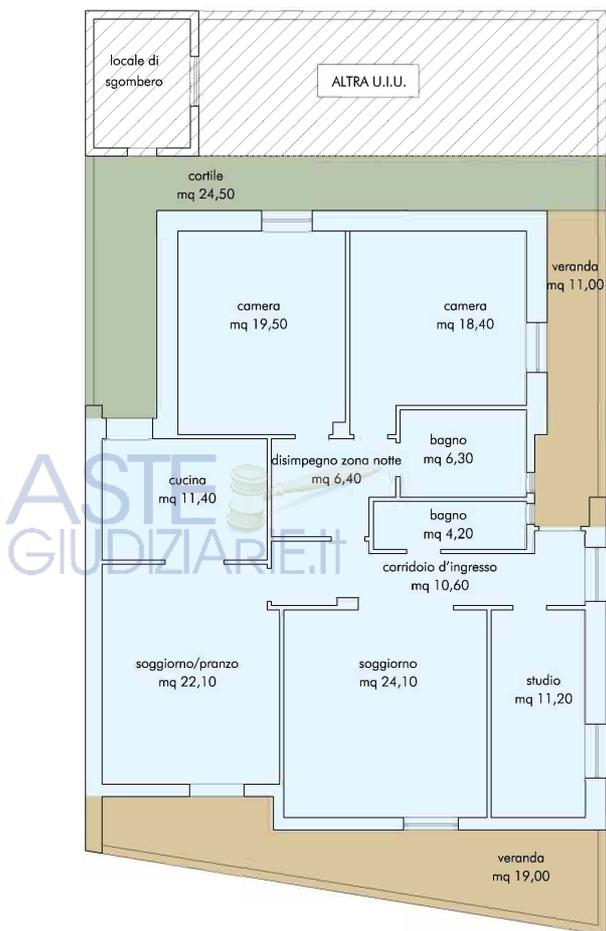
PIANTA PIANO TERRA

SUPERFICI NETTE – IMMOBILE STIMATO – foglio 23 – mapp. 1573 – sub 1 H media interna: variabile (vedi rilievi allegati)		
	Ambiente	Superficie netta [mq]
Edificio piano terra	Ingresso	10,60 mq
	Studio	11,20 mq
	Soggiorno	24,10 mq
	Soggiorno-pranzo	22,10 mq
	Bagno – zona giorno	4,20 mq
	Cucina	11,40 mq
	Corridoio zona notte	6,40 mq
	Bagno	6,30 mq
	Camera 1	19,40 mq
	Camera 2	18,40 mq
	Verande	30,00 mq
	Cortile	24,50 mq
	Sottotetto (76,50+91,70)	168,20 mq

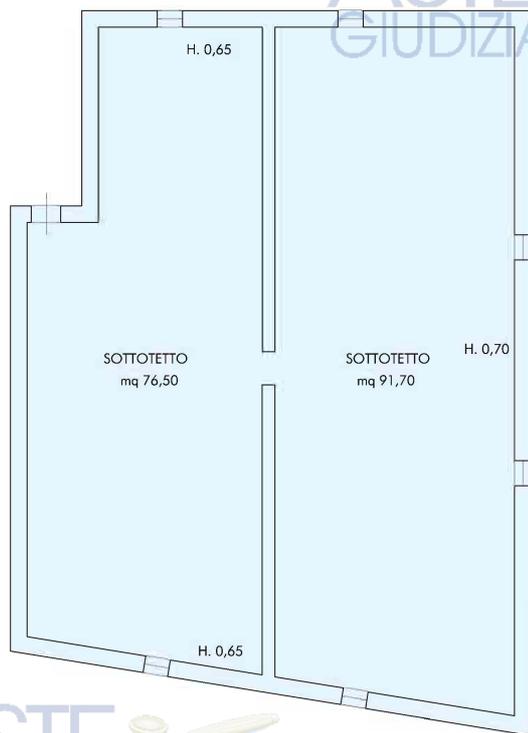
PIANTA SOTTOTETTO

Il sottotetto può usufruire della volumetria così come previsto dalla L. R. 8/2015, pertanto è stato dato un valore equivalente, così come indicato in tabella
