ILLISSIMO SIG. GIUDICE
DEL TRIBUNALE DI TEMPPIO PAUSANIA

Il bene oggetto della presente stima, è situato all'incrocio tra via Grazia Deledda e Via Mossa, nel Comune di BERCHIDDA — ex Provincia di Olbia-Tempio.

L'unità immobiliare oggetto di perizia di stima, è distribuita su due piani fuori terra. Si tratta di un edificio posizionato all'angolo tra due vie urbane e, allo stato attuale, è abitato dagli esecutati e [REDACTED] e si trova in buone condizioni statiche ed igienico-sanitarie (cifr. foto successive).

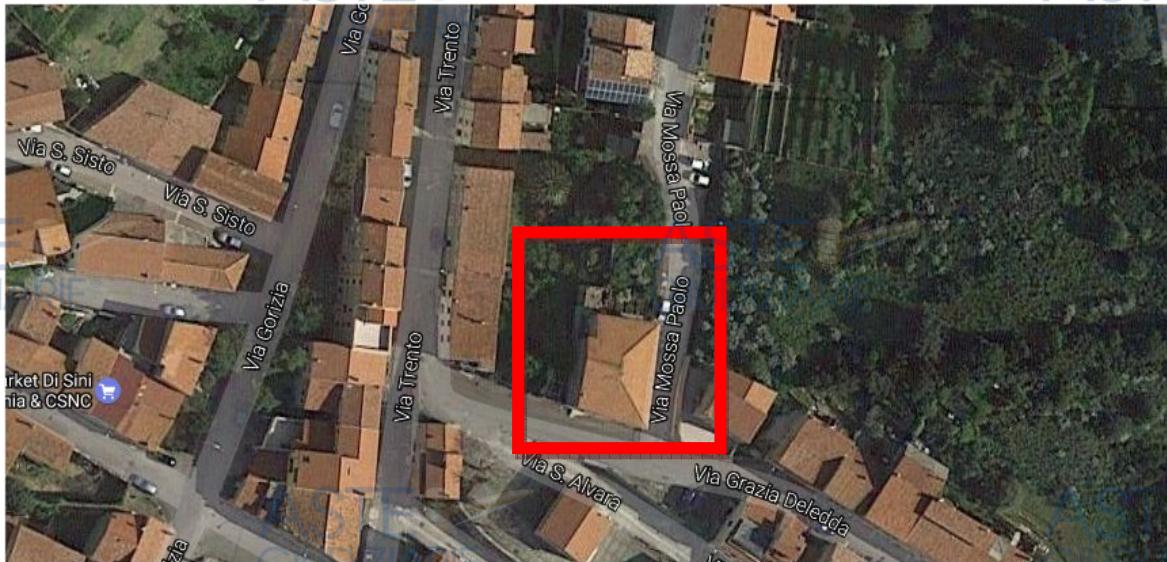
FIG. 1 - L'immobile in oggetto è distribuito su due piani fuori terra.

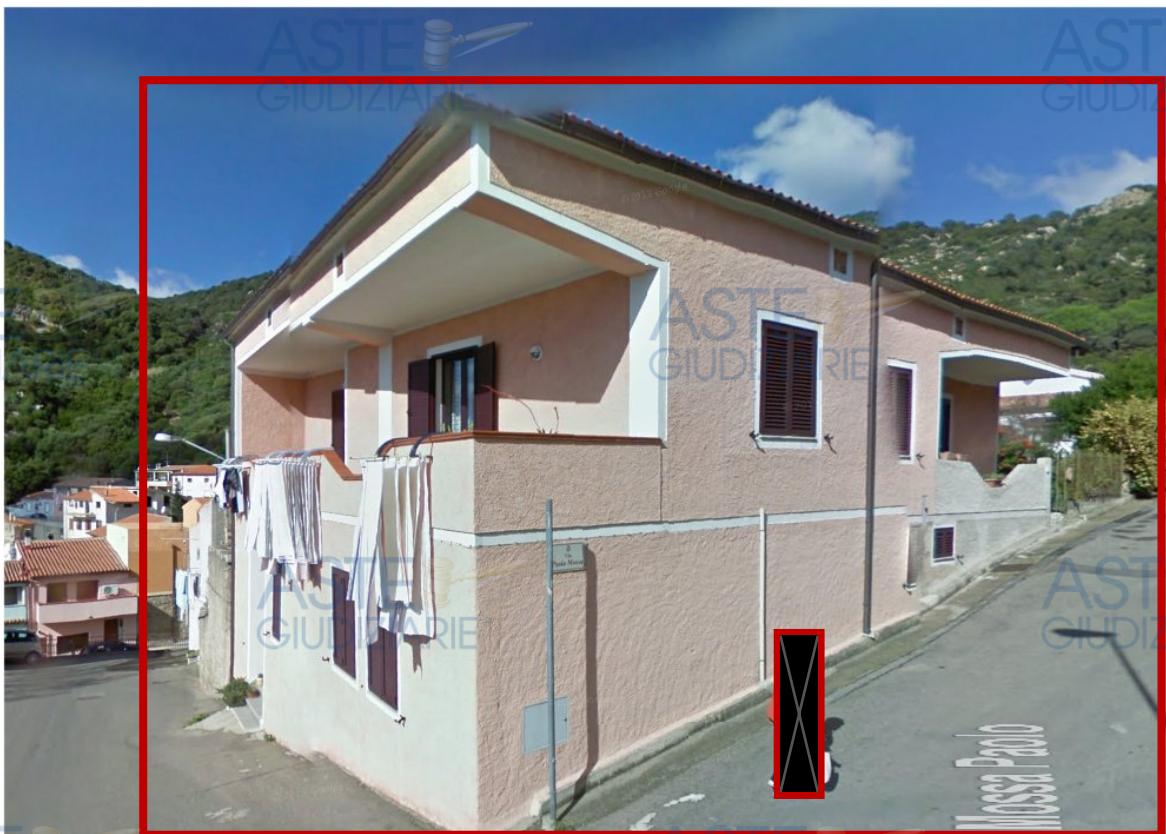
L'intero edificio si trova in buone condizioni strutturali, sia esternamente che internamente.

Le caratteristiche costruttive indicano strutture portanti in muratura, mentre i solai sono in laterizio. La copertura a due falde è rivestita da tegole di laterizio, gronde e discendenti in rame/alluminio, non pare mostrino problemi di umidità.
