TRIBUNALE di TEMPIO PAUSANIA

ESECUZIONE
N° 40/2023

Relazione Tecnica

Gli immobili sono ubicati nella Regione Sardegna (IT) Provincia di Sassari, Comune di Palau, in Località Stazzu Pulcheddu comparto A int. 35

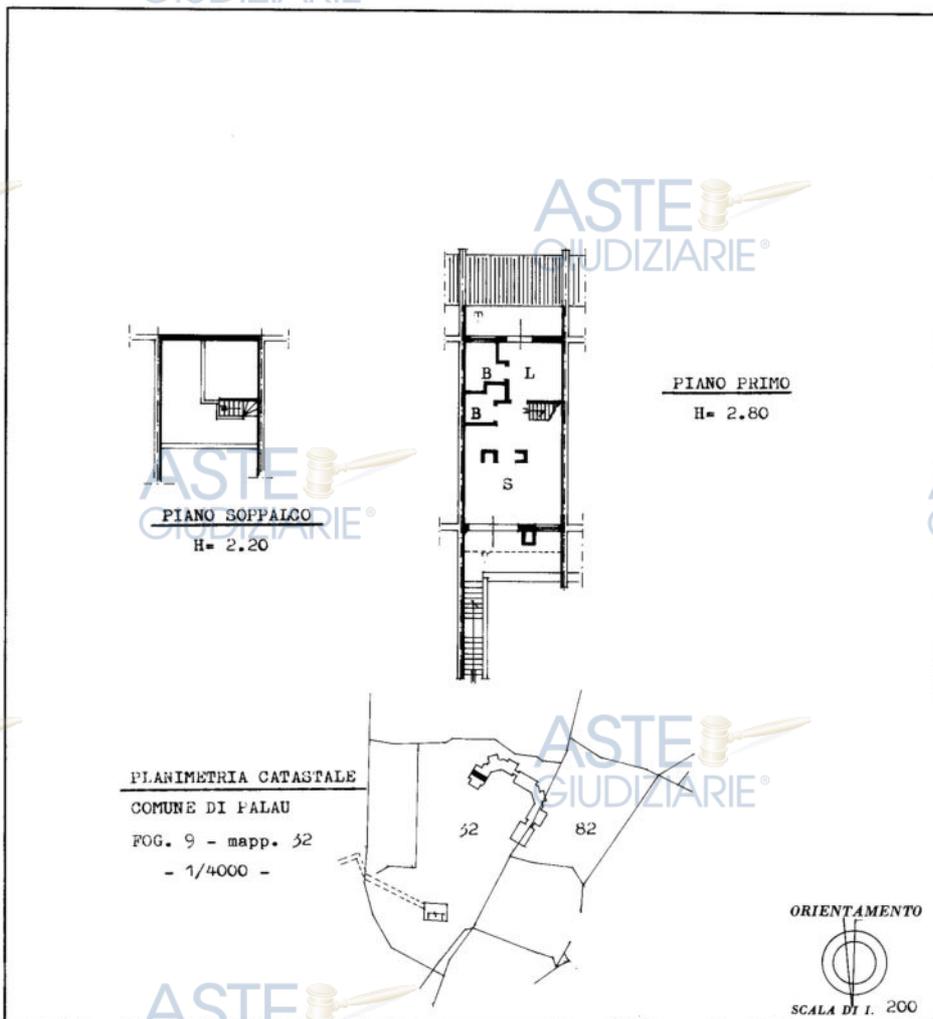
9/144/56

Per una migliore identificazione degli ambienti interni si rimanda alla lettura della planimetria catastale di seguito allegata.

Lo stato di fatto dell'appartamento corrisponde agli elaborati grafici di cui la planimetria catastale, ad eccezione di due muretti alti circa 1,00m che dividono il soggiorno dalla cucina, inoltre nella planimetria non viene indicata la finestra presente nel piano soppalco.

Per l' aggiornamento della planimetria catastale si stima un costo di € 500.
