# TRIBUNALE DI TEMPIO PAUSANIA ESECUZIONI IMMOBILIARI

## ELABORATO PERITALE A

PROCEDURA ESECUTIVA: [REDACTED]

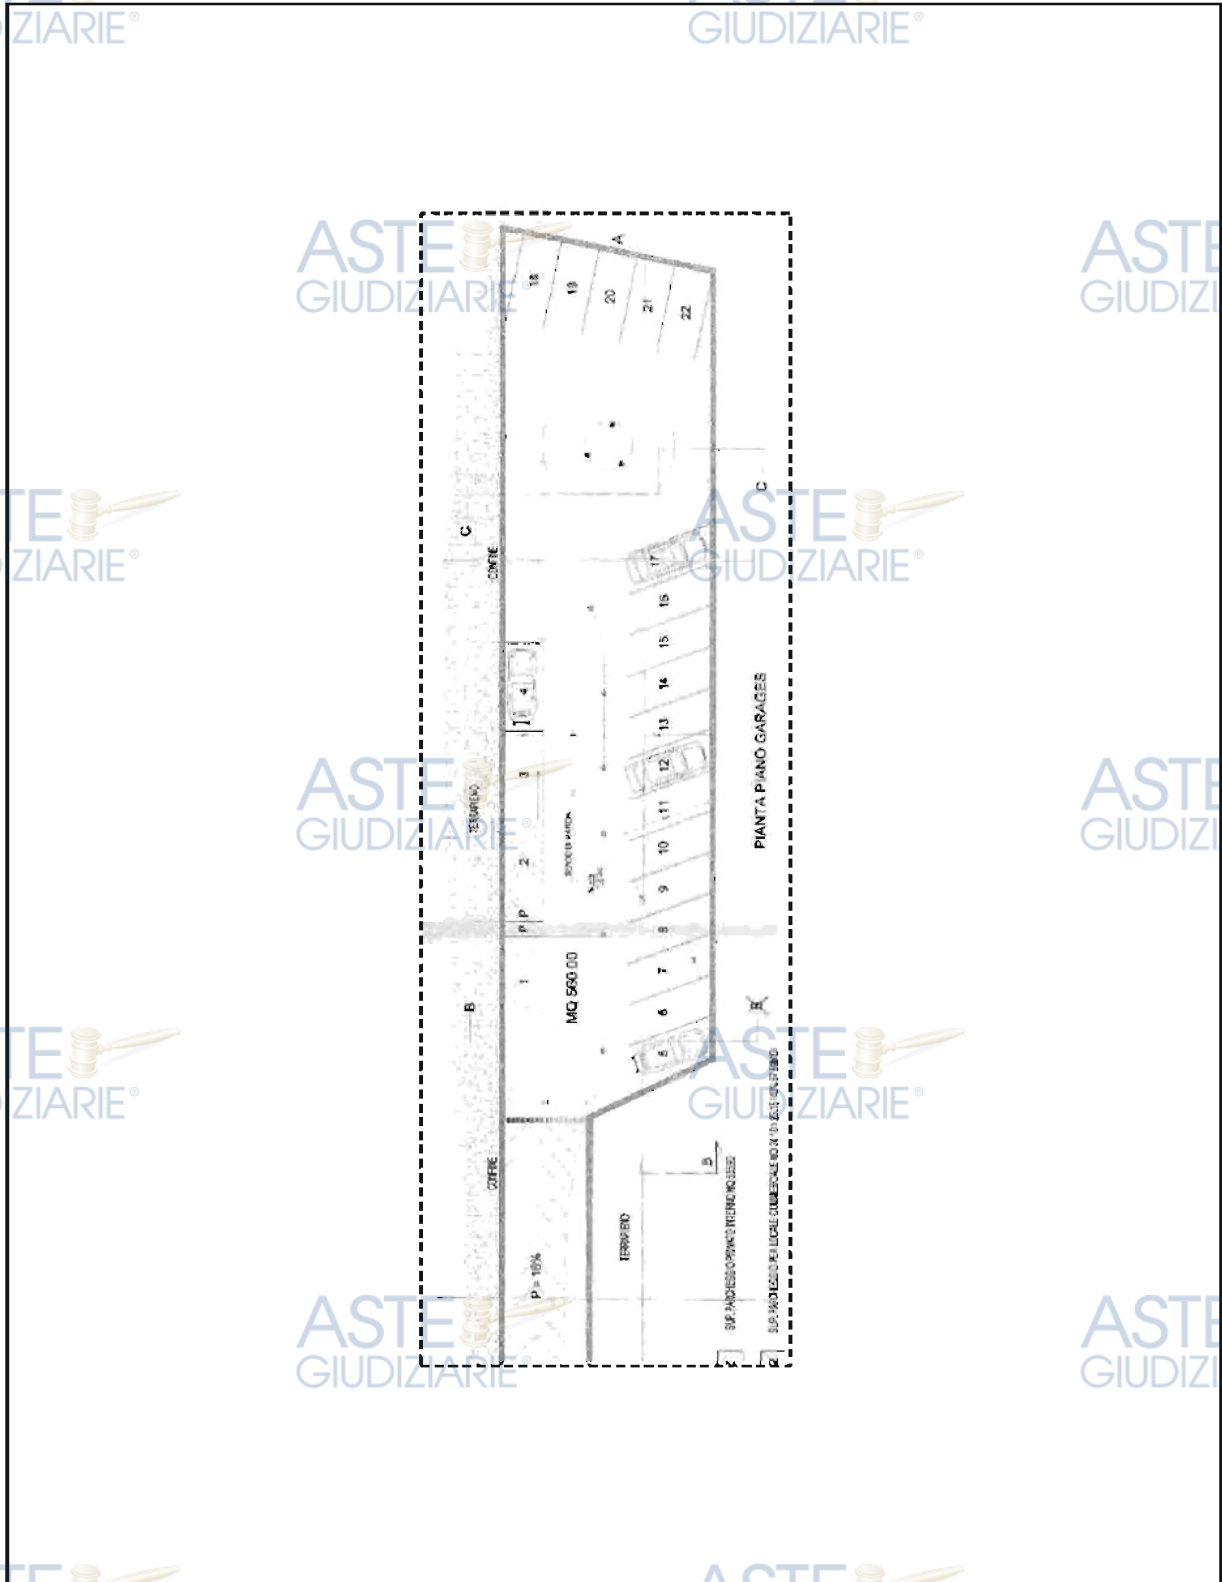
Figura 42 - Planimetria dello stato di progetto - Piano Seminterrato  
Dal confronto tra le due planimetrie si può osservare l'assenza di difformità

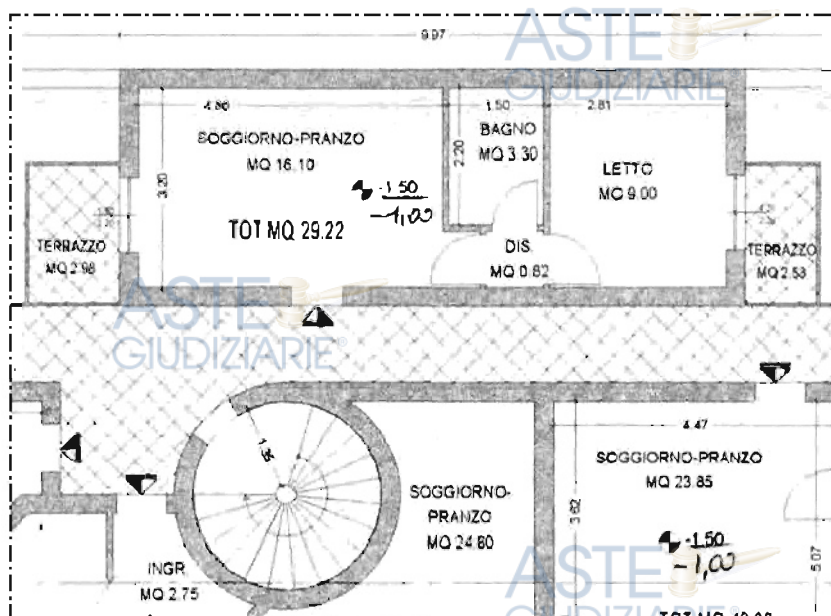
*Figura 47 – Planimetria dello stato di progetto – Subalterno 5 - Piano Terra  
Dal confronto tra le due planimetrie si può osservare l'assenza di difformità*

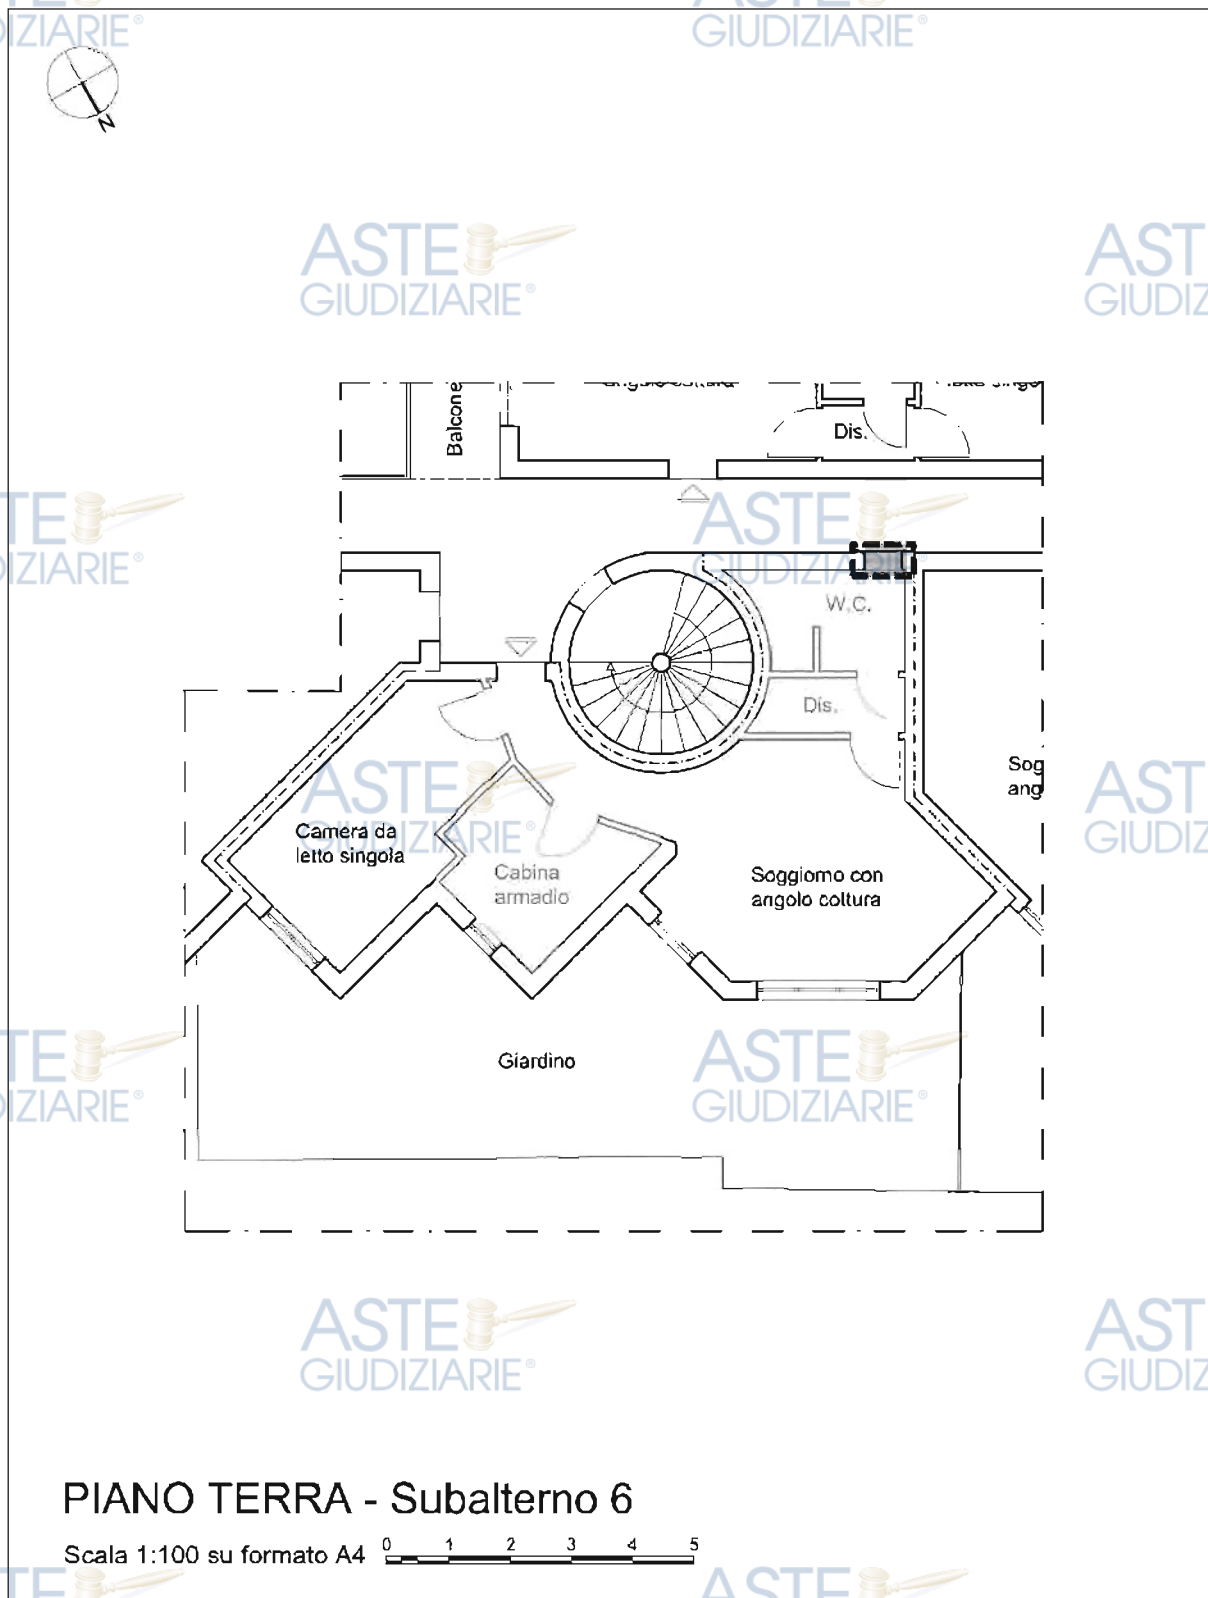
Figura 48 – Planimetria dello stato di fatto – Subalterno 6 – Piano Terra

- Tamponamenti interni collocati in difformità dal progetto approvato
- Aperture esterne realizzate in difformità dal progetto approvato

Per ciò che riguarda la **sanzione**, non potendo quantificarla con esattezza, esse sarà sommariamente valutata **applicando un determinato coefficiente correttivo al ribasso sul valore del bene**.

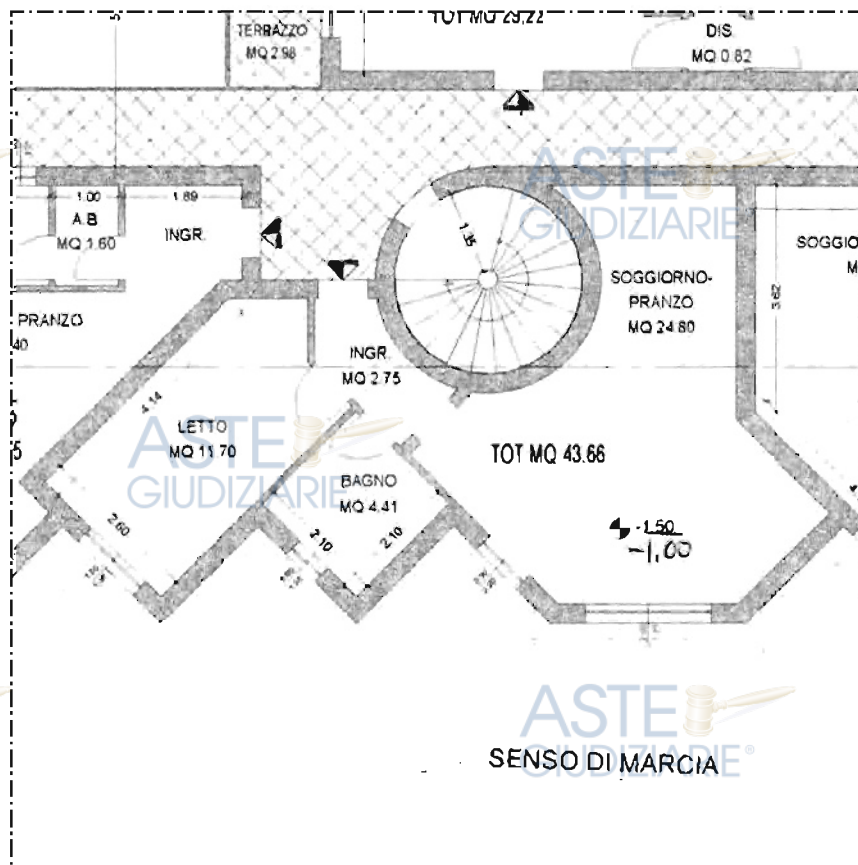
*Figura 49 – Planimetria dello stato di progetto – Subalterno 6 - Piano Terra  
Dal confronto tra le due planimetrie si possono osservare le difformità rilevate*

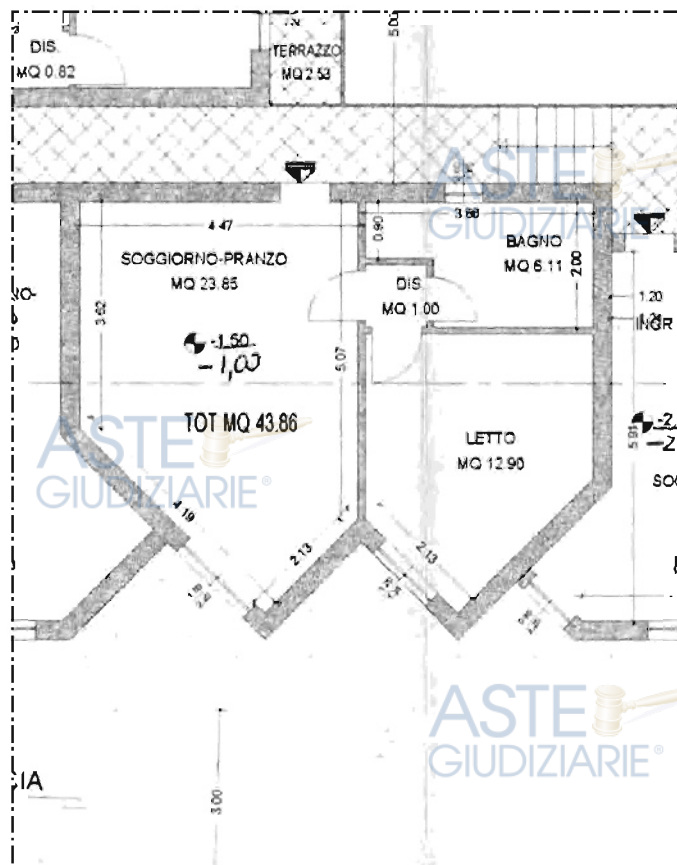
*Figura 51 – Planimetria dello stato di progetto – Subalterno 7 - Piano Terra*  
*Dal confronto tra le due planimetrie si può osservare l'assenza di difformità*

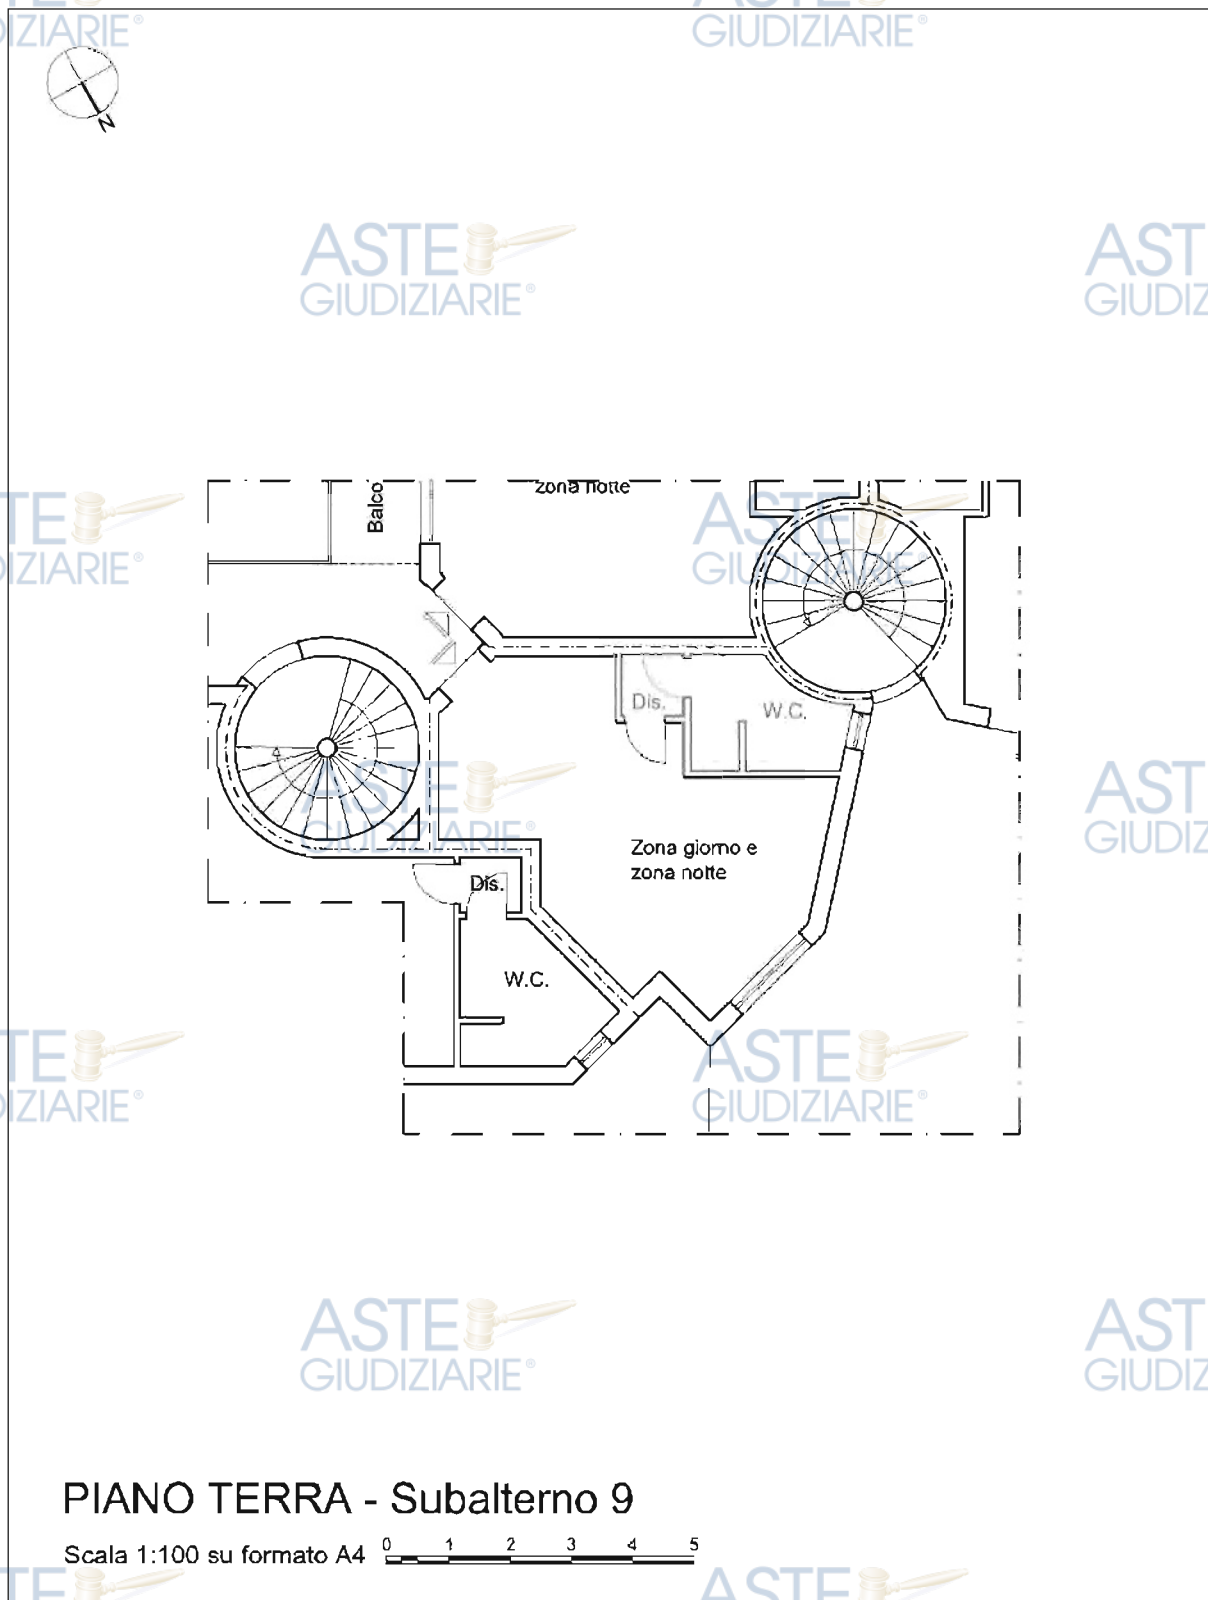
## PIANO TERRA - Subalterno 9

- Tamponamenti interni traslati rispetto al progetto approvato

Per ciò che riguarda la **sanzione**, non potendo quantificarla con esattezza, esse sarà sommariamente valutata **applicando un determinato coefficiente correttivo al ribasso sul valore del bene.**

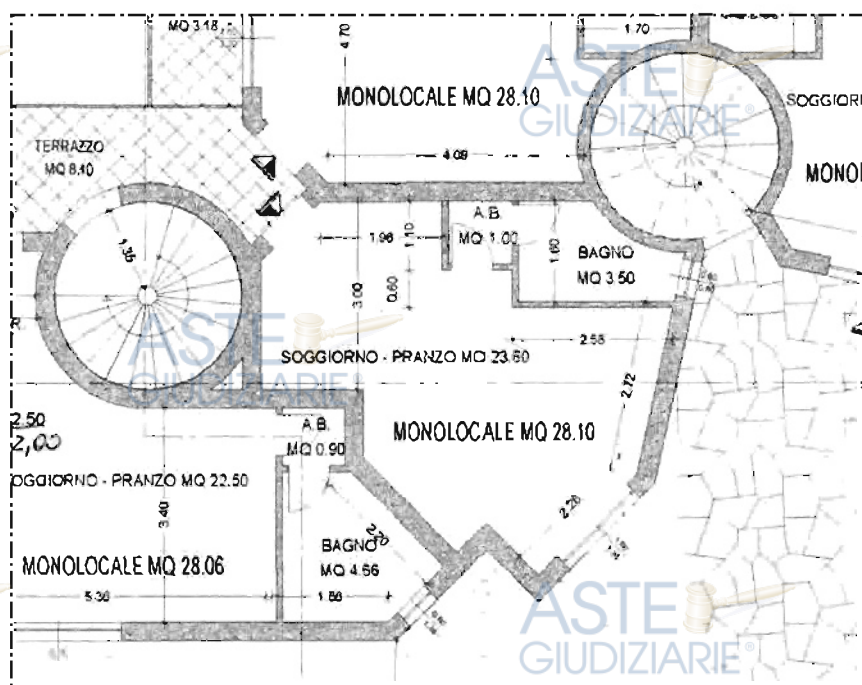
*Figura 55 – Planimetria dello stato di progetto – Subalterno 9 - Piano Terra  
Dal confronto tra le due planimetrie si possono osservare le difformità rilevate*

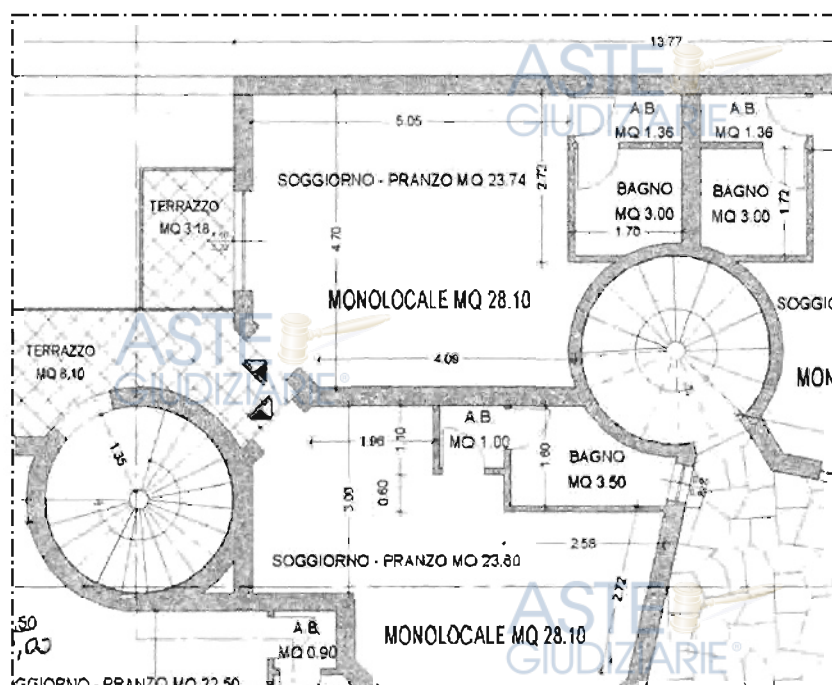
*Figura 57 – Planimetria dello stato di progetto – Subalterno 10 - Piano Terra*  
*Dal confronto tra le due planimetrie si può osservare l'assenza di difformità*

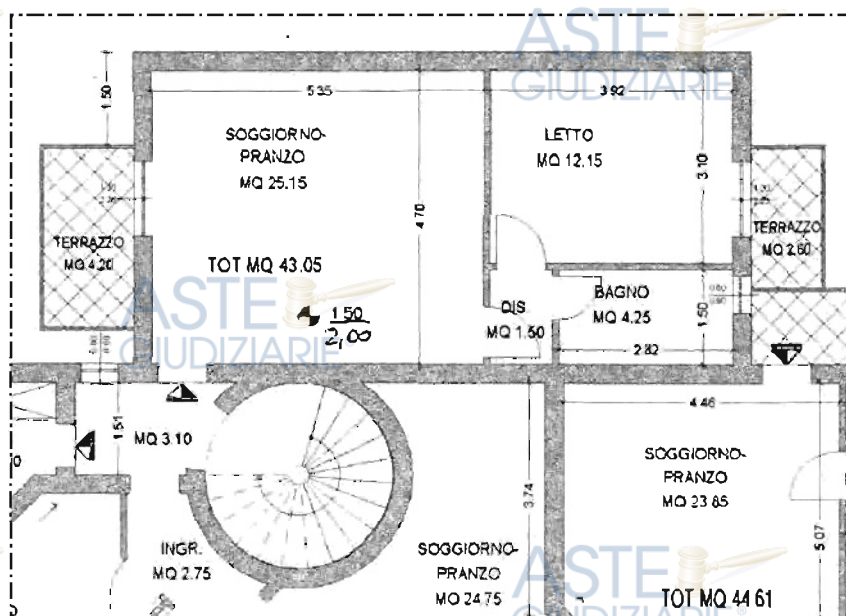
Figura 62 – Planimetria dello stato di progetto – Subalterno 15 - Piano Primo  
Dal confronto tra le due planimetrie si può osservare l'assenza di difformità

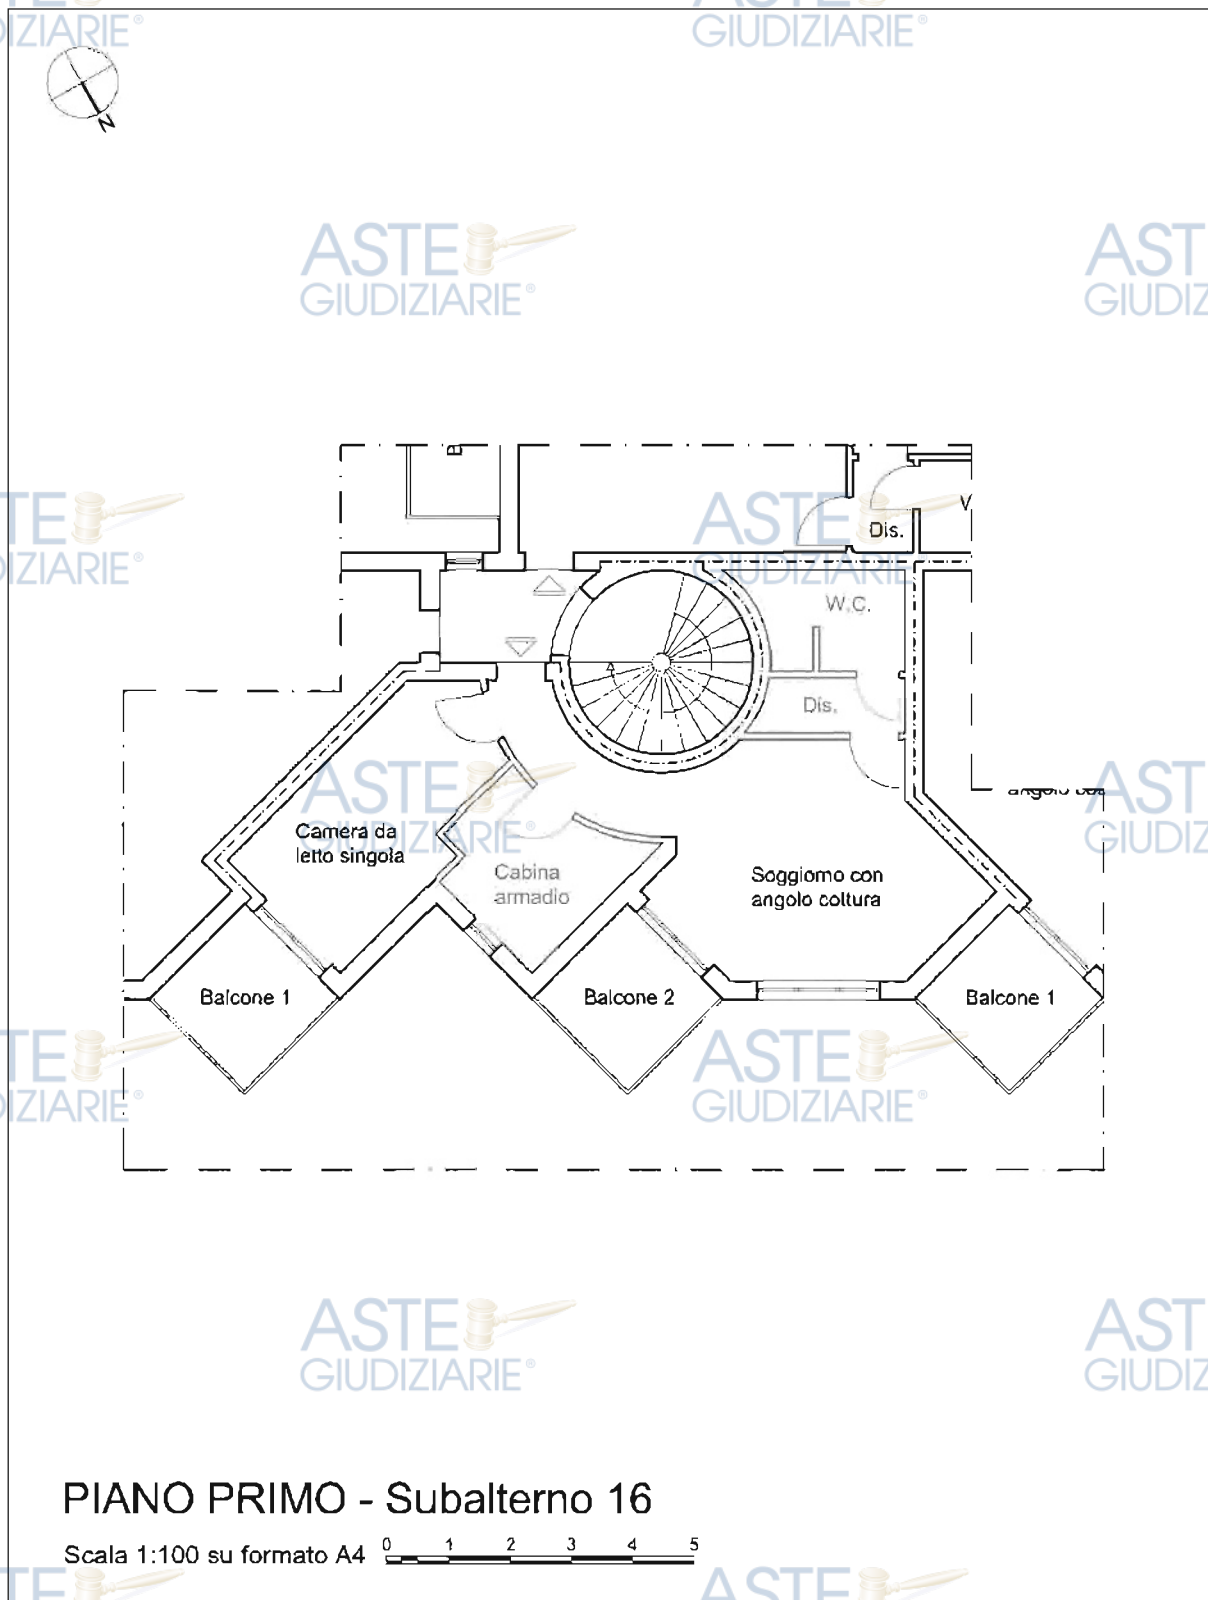
## PIANO PRIMO - Subalterno 16

- Tamponamenti interni collocati in difformità dal progetto approvato

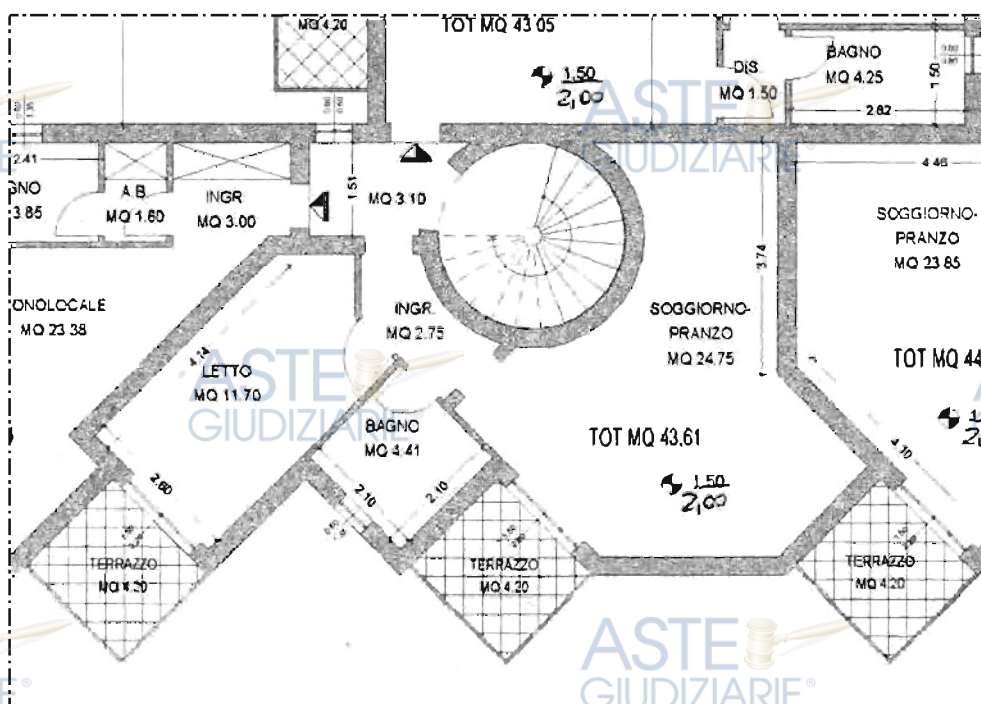
Figura 64 – Planimetria dello stato di progetto – Subalternato 16 - Piano Primo  
Dal confronto tra le due planimetrie si possono osservare le difformità rilevate

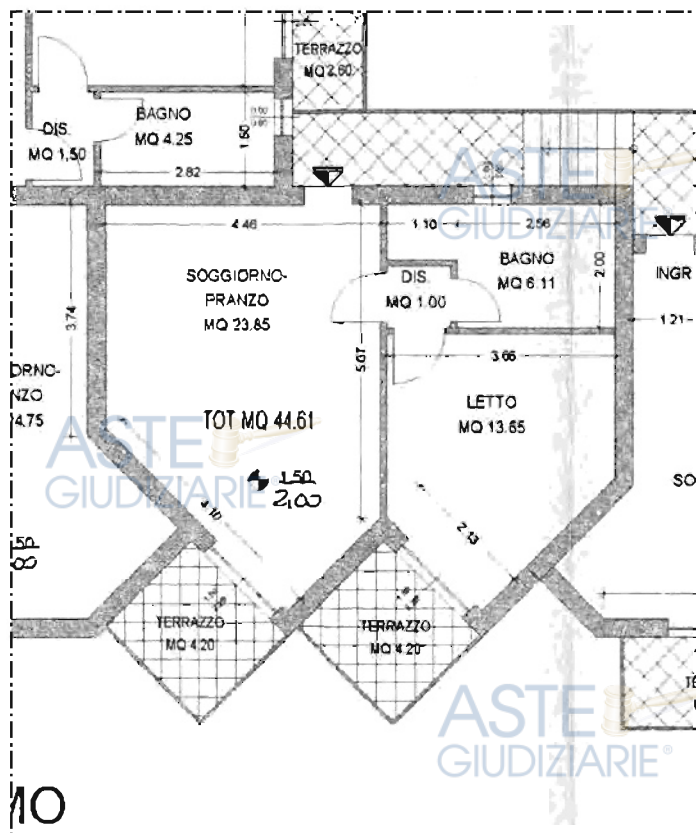
Figura 66 – Planimetria dello stato di progetto – Subalterno 17 – Piano Primo  
Dal confronto tra le due planimetrie si può osservare l'assenza di difformità

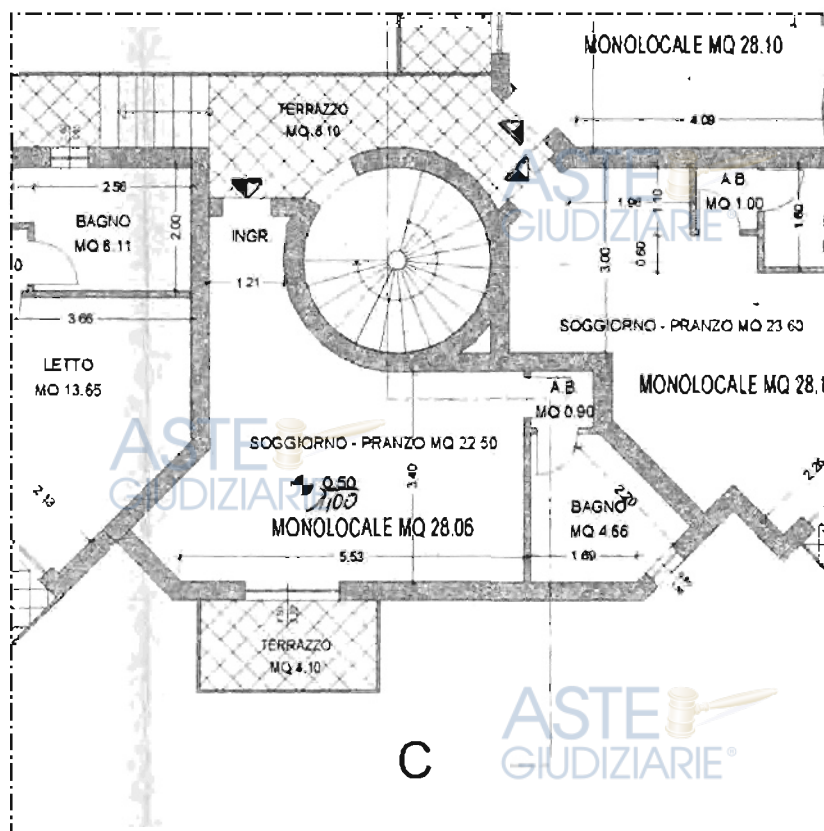
Figura 68 – Planimetria dello stato di progetto – Subalterno 18 – Piano Primo  
Dal confronto tra le due planimetrie si può osservare l'assenza di difformità

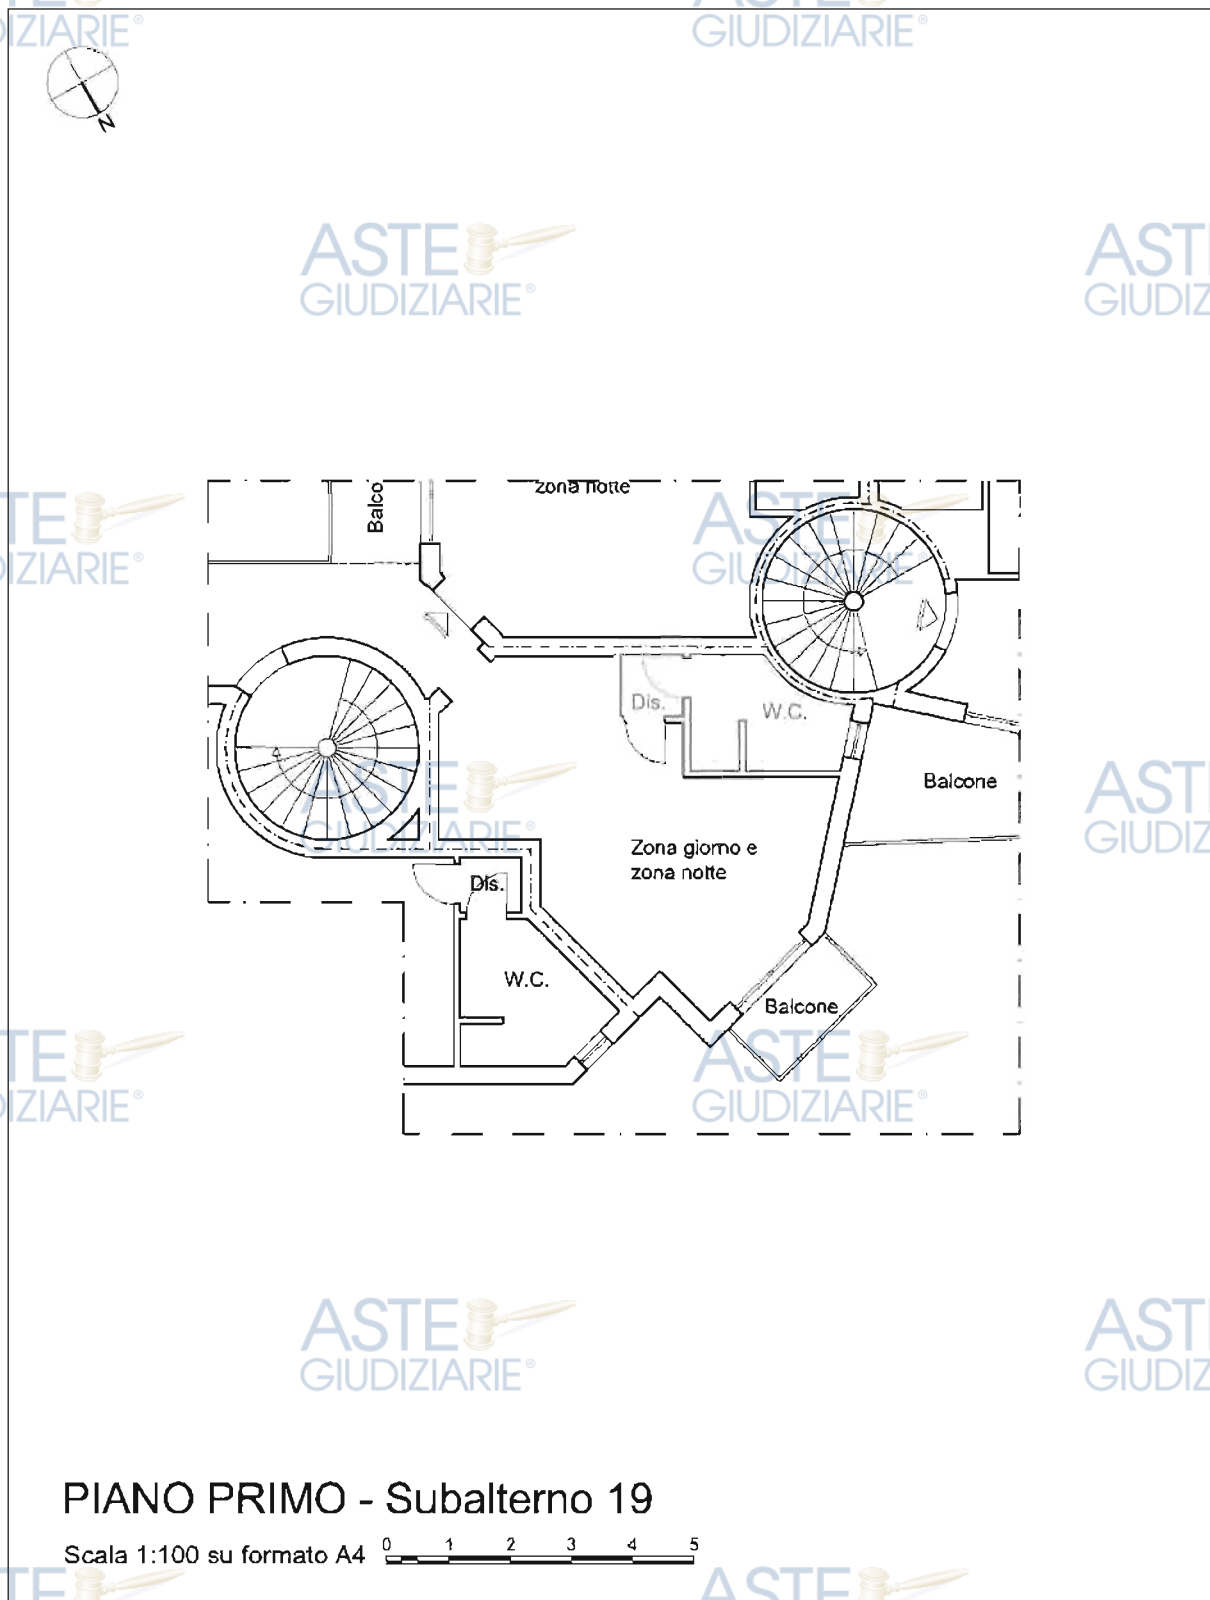
## PIANO PRIMO - Subalterno 19

- Tamponamenti interni traslati rispetto al progetto approvato

Per ciò che riguarda la **sanzione**, non potendo quantificarla con esattezza, esse sarà sommariamente valutata **applicando un determinato coefficiente correttivo al ribasso sul valore del bene.**

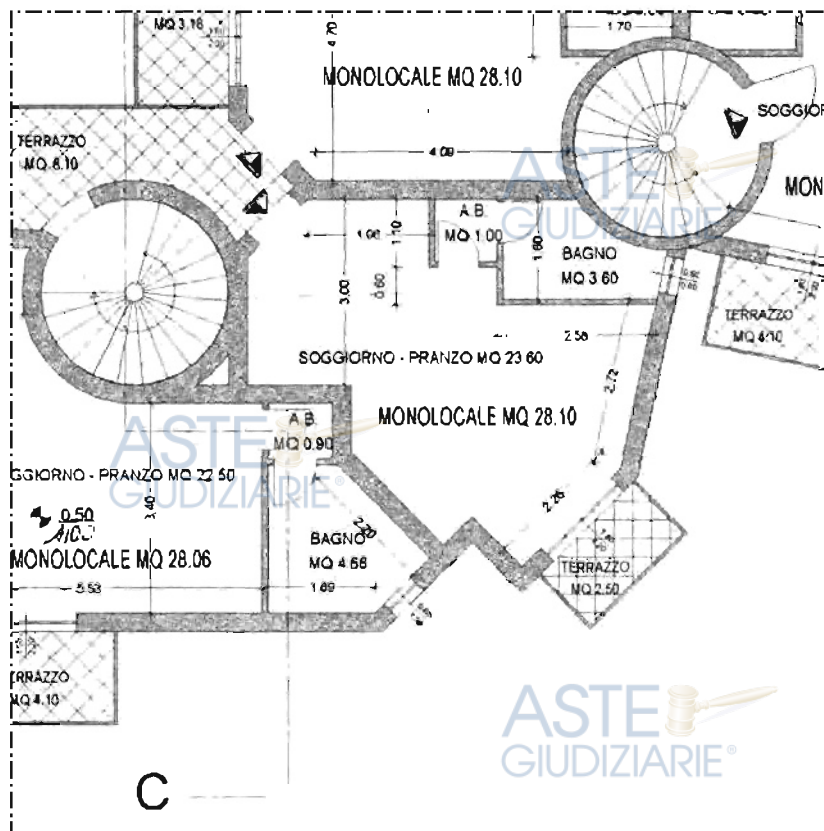
*Figura 70 - Planimetria dello stato di progetto - Subalterno 19 - Piano Primo  
Dal confronto tra le due planimetrie si possono osservare le difformità rilevate*

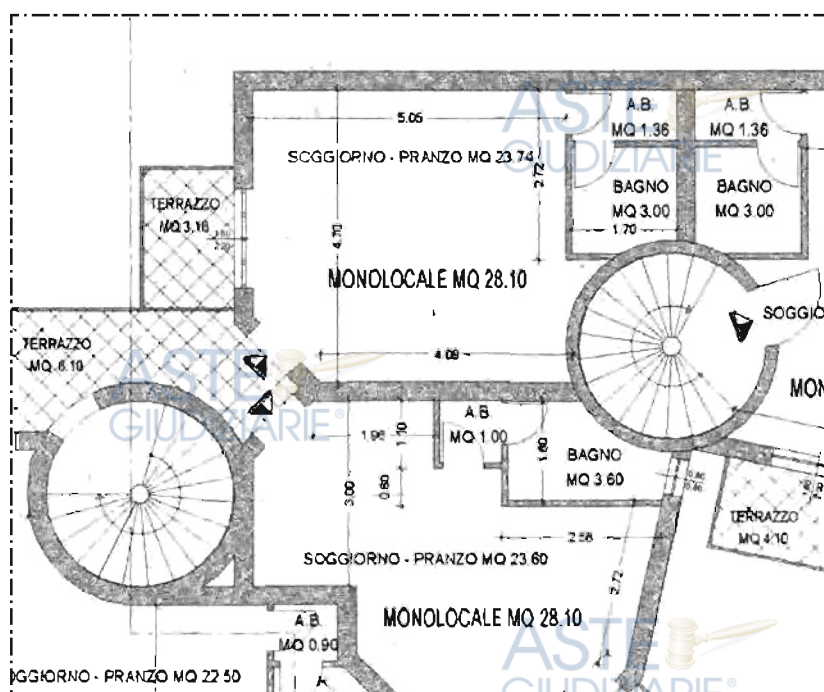
Figura 72 – Planimetria dello stato di progetto – Subalterno 20 – Piano Primo  
Dal confronto tra le due planimetrie si può osservare l'assenza di difformità

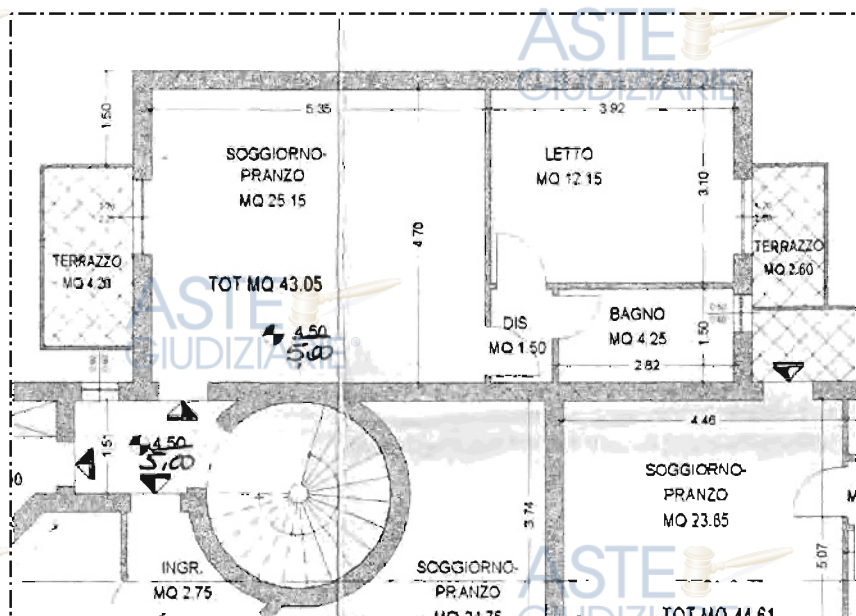
Figura 77 – Planimetria dello stato di progetto – Subalterno 25 - Piano Secondo  
Dal confronto tra le due planimetrie si può osservare l'assenza di difformità

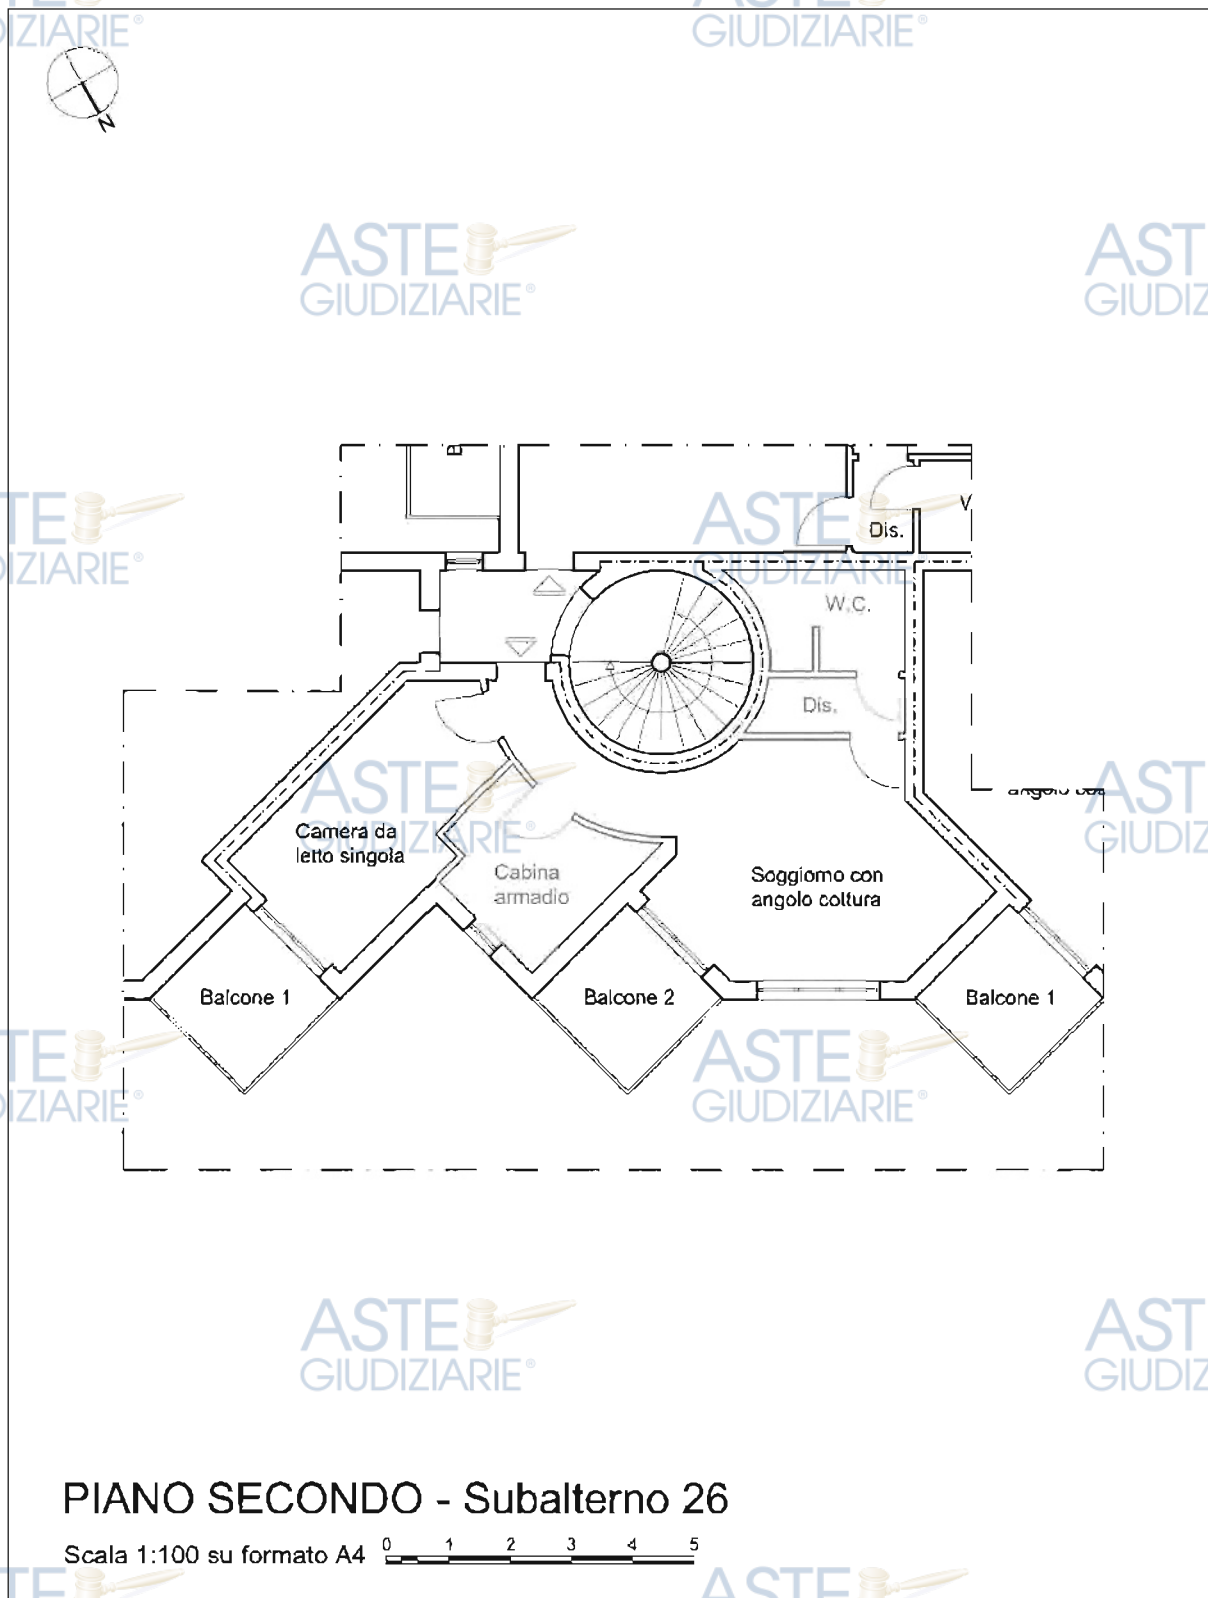
## PIANO SECONDO - Subalterno 26

- Tamponamenti interni collocati in difformità dal progetto approvato

Per ciò che riguarda la **sanzione**, non potendo quantificarla con esattezza, esse sarà sommariamente valutata **applicando un determinato coefficiente correttivo al ribasso sul valore del bene**.

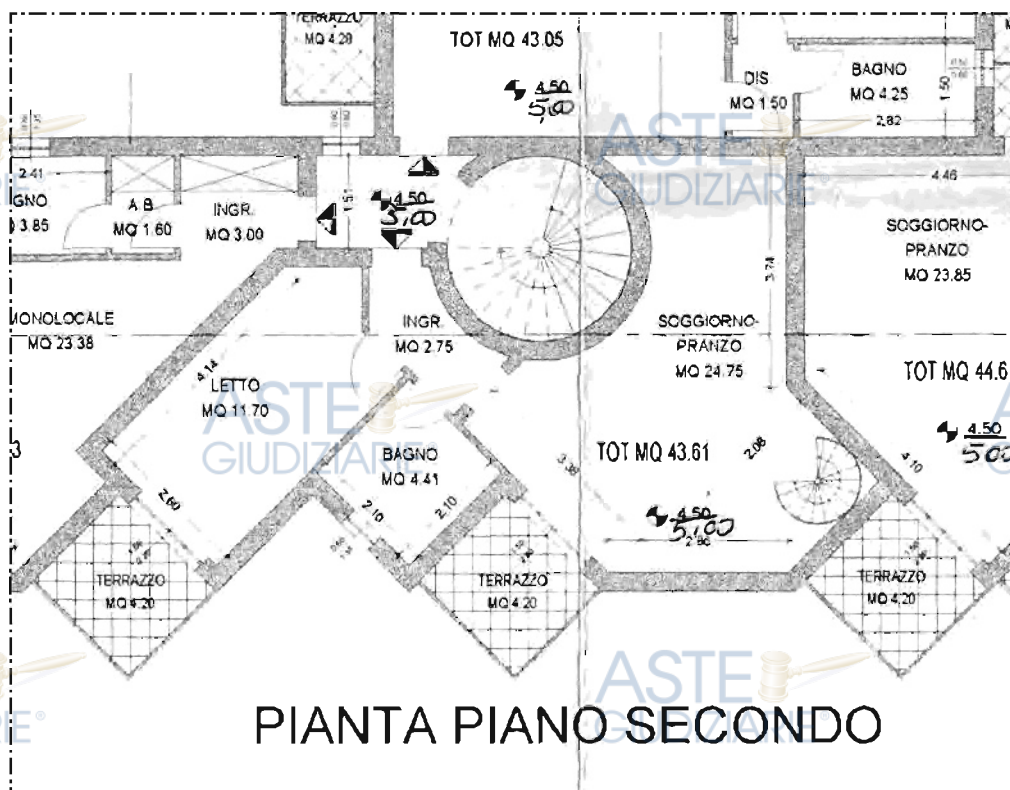
*Figura 79 – Planimetria dello stato di progetto – Subalterno 26 – Piano Secondo  
Dal confronto tra le due planimetrie si possono osservare le difformità rilevate*

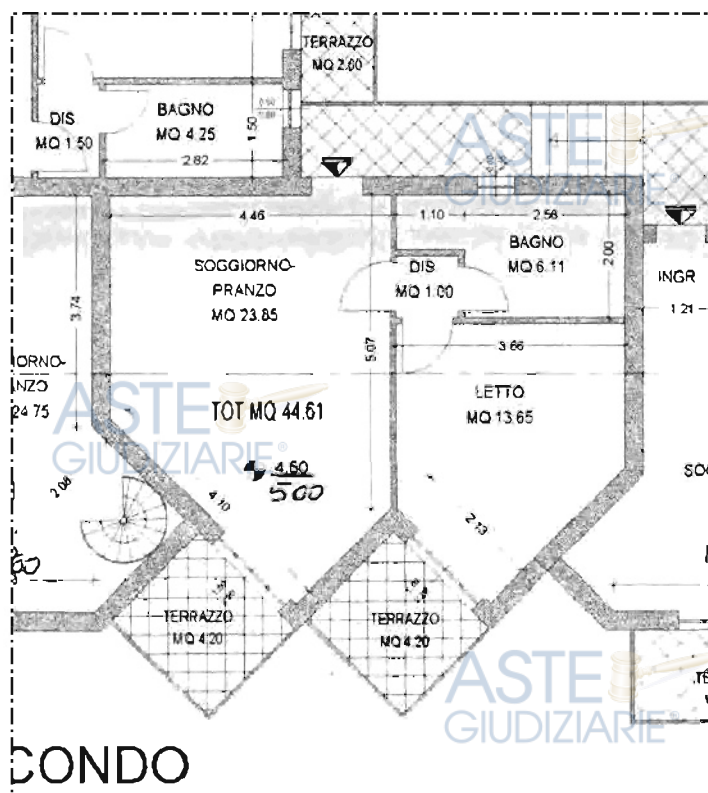
*Figura 81 – Planimetria dello stato di progetto – Subalterno 27 - Piano Secondo*  
*Dal confronto tra le due planimetrie si può osservare l'assenza di difformità*

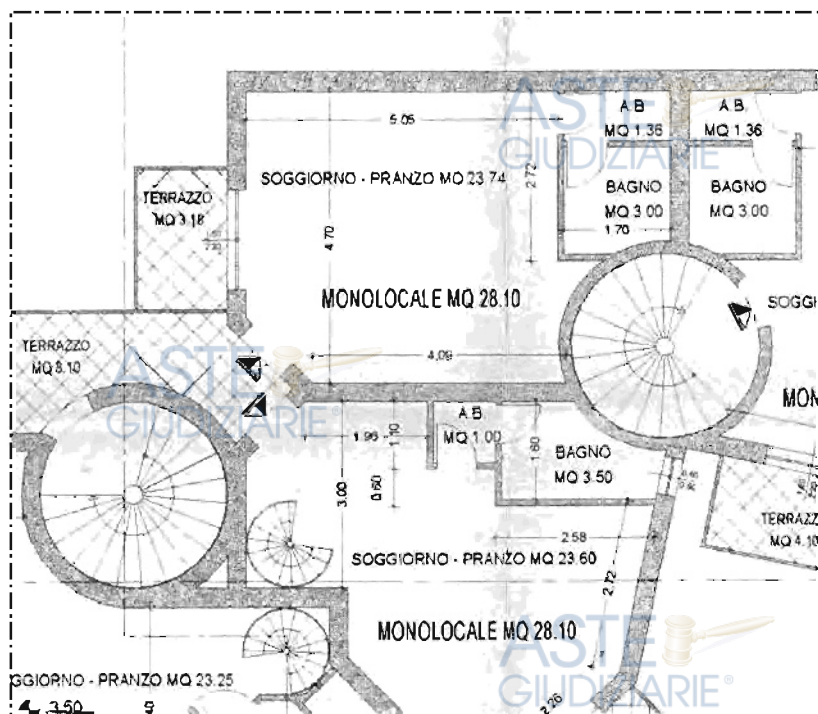
*Figura 83 – Planimetria dello stato di progetto – Subalterno 30 – Piano Secondo  
Dal confronto tra le due planimetrie si può osservare l'assenza di difformità*

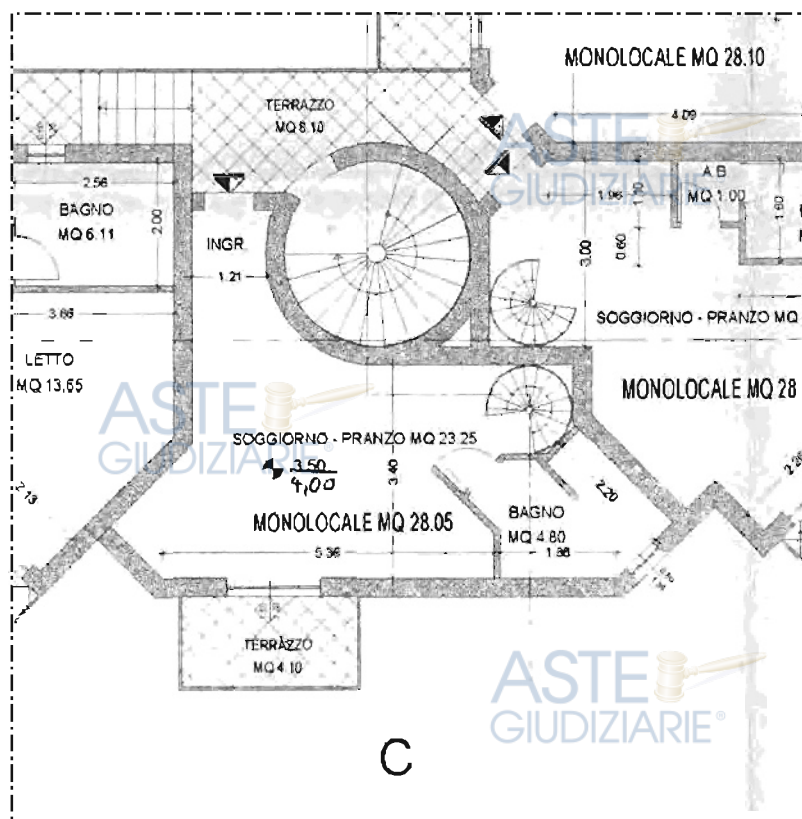
Figura 87 – Planimetria dello stato di progetto – Subalterno 42 - Piano Secondo  
Dal confronto tra le due planimetrie si possono osservare le difformità rilevate

Per ciò che riguarda la **sanzione**, non potendo quantificarla con esattezza, esse sarà sommariamente valutata **applicando un determinato coefficiente correttivo al ribasso sul valore del bene.**
