# TRIBUNALE DI TEMPIO PAUSANIA ESECUZIONI IMMOBILIARI

## ELABORATO PERITALE A

PROCEDURA ESECUTIVA: [REDACTED]

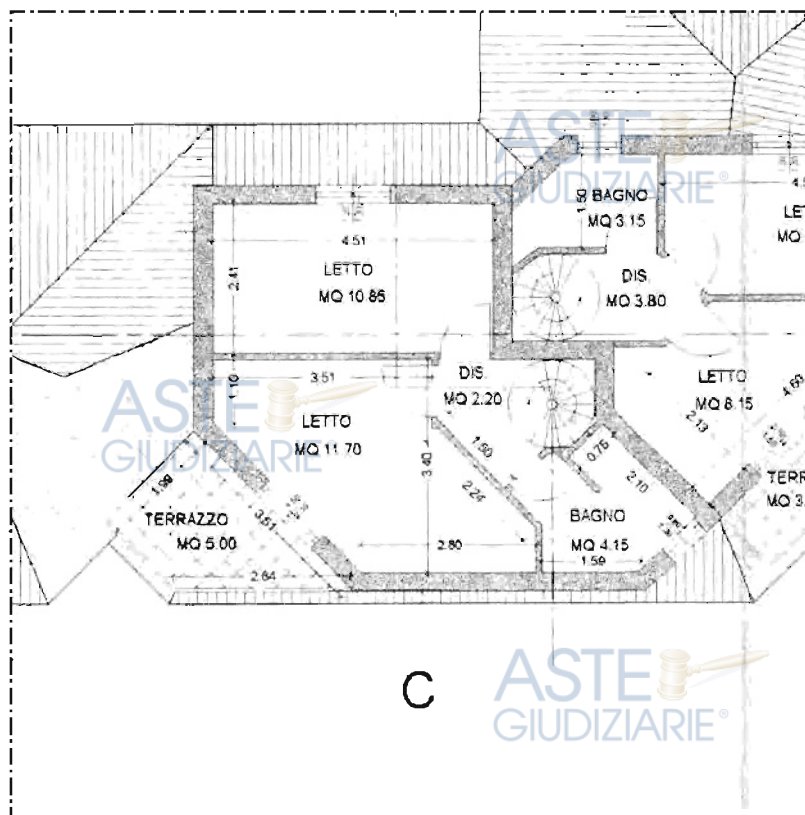
*Figura 89 – Planimetria dello stato di progetto – Subalterno 42 - Piano Terzo  
Dal confronto tra le due planimetrie si possono osservare le difformità rilevate*

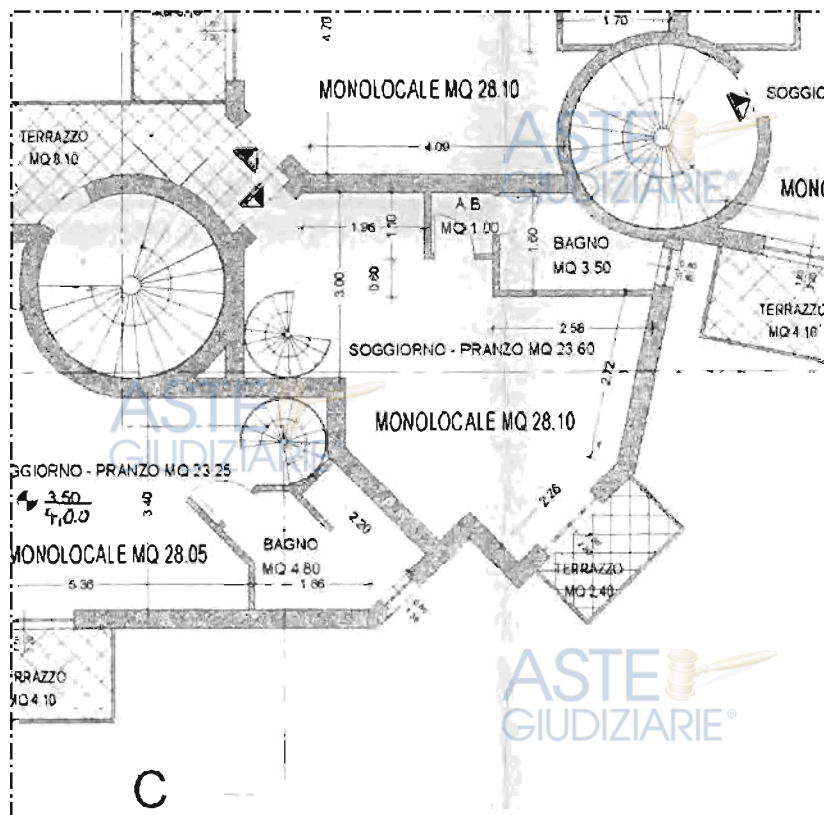
*Figura 91 – Planimetria dello stato di progetto – Subalterno 43 - Piano Secondo  
Dal confronto tra le due planimetrie si possono osservare le difformità rilevate*

Per ciò che riguarda la **sanzione**, non potendo quantificarla con esattezza, esse sarà sommariamente valutata **applicando un determinato coefficiente correttivo al ribasso sul valore del bene.**

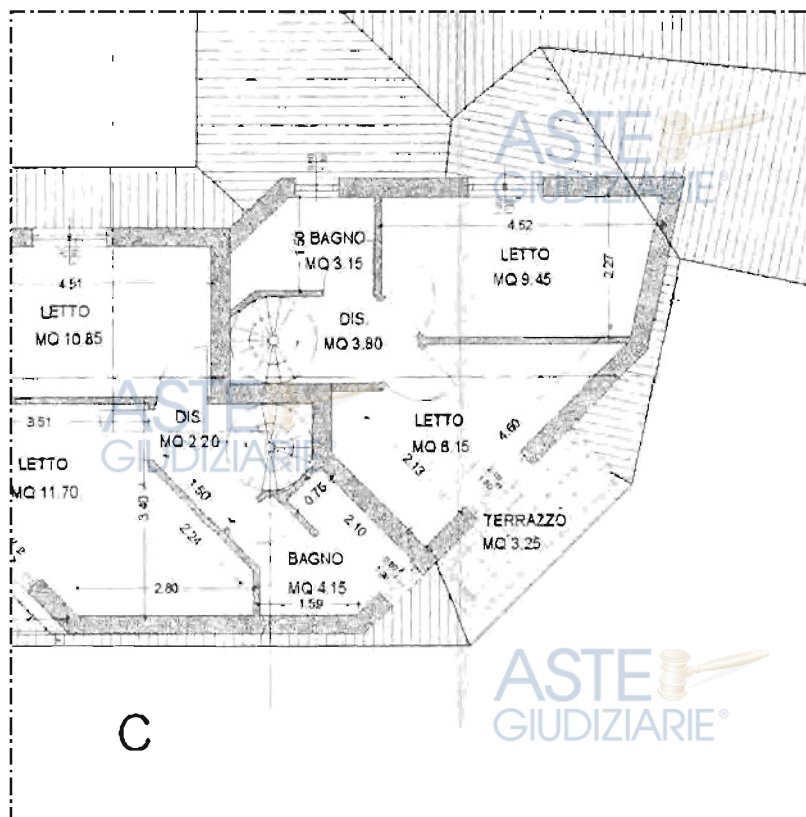
*Figura 93 – Planimetria dello stato di progetto – Subalterno 43 - Piano Terzo  
Dal confronto tra le due planimetrie si possono osservare le difformità rilevate*
