**TRIBUNALE DI TEMPIO PAUSANIA**

**RELAZIONE DI CONSULENZA TECNICA D'UFFICIO  
ELABORATO PERITALE  
PERIZIA DI STIMA\_NUOVA VERSIONE**

Ing. Lanfranco Zucconi  
via Gherardo da Cremona n°10/2  
07026 Olbia (OT)

**ESECUZIONE IMMOBILIARE – PERIZIA DI STIMA\_NUOVA VERSIONE  
RELAZIONE DI CONSULENZA TECNICA D'UFFICIO - Ruolo G.E.S. N. 51/2019**

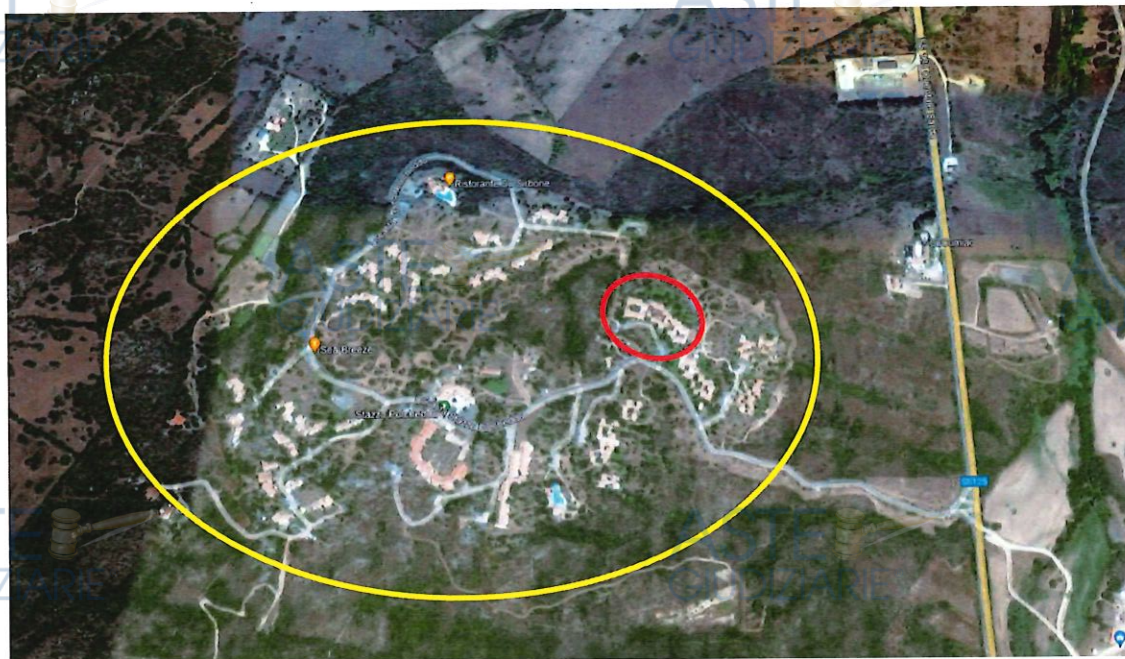
Vista Aerea - Ubicazione - il perimetro giallo segnala l'area su cui insiste il complesso residenziale mentre il comparto "C" all'interno del quale si trova l'unità immobiliare oggetto di procedura esecutiva è evidenziato da una ellissi rossa
