ASTE  
GIUDIZIARIE® **TRIBUNALE DI TEMPIO PAUSANIA**

**Casa di civile abitazione, piano 1, Santa Teresa  
Gallura, loc. , via SNC  
Catasto: FG 1 MAPP 79 sub 3**

**RELAZIONE DI CONSULENZA TECNICA**

C.T.U.: Arch. Andrea Giovanni Antolini  
Via Regina Elena 68, Olbia (ss)  
Tel. 078921448

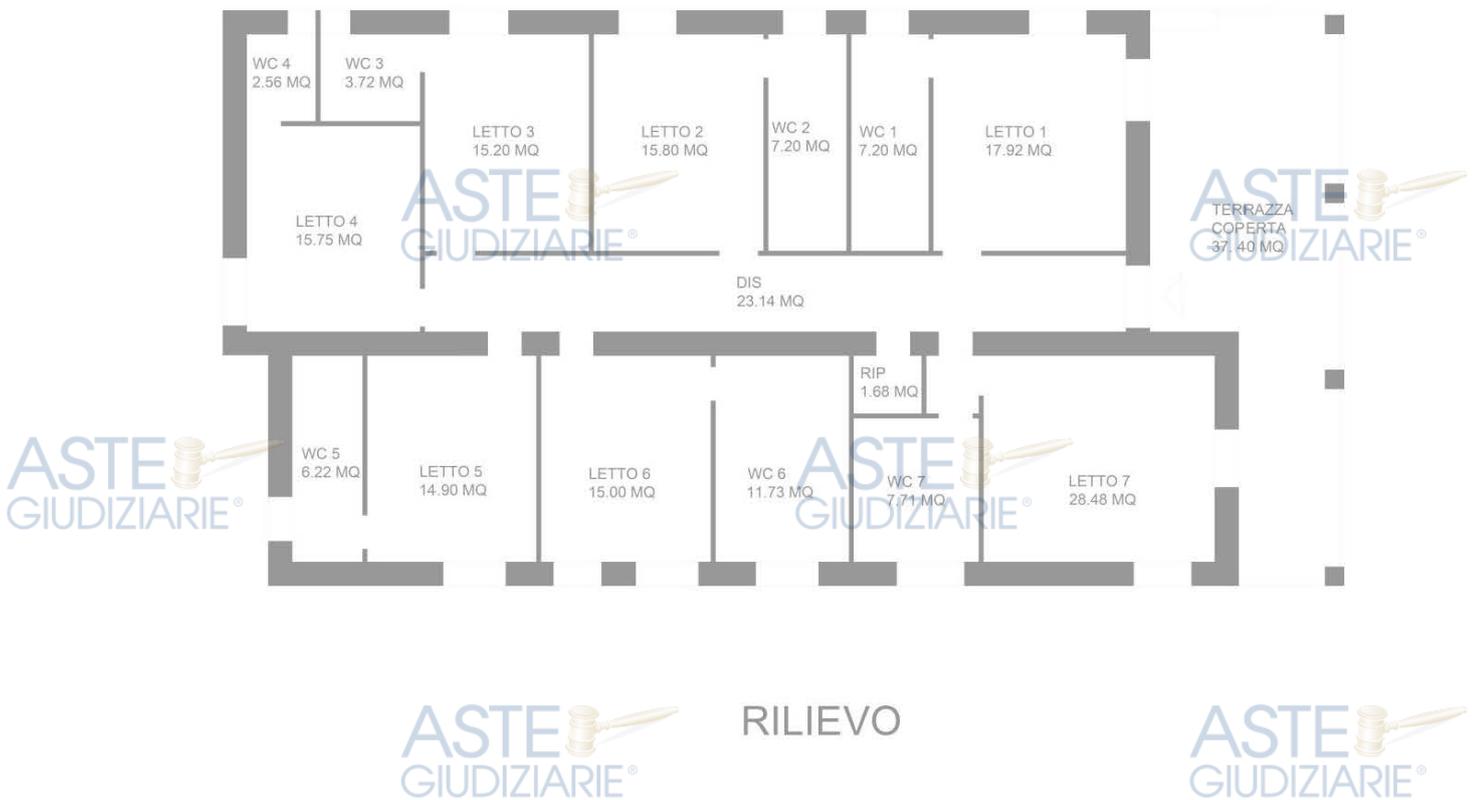
L'altezza interna degli ambienti è di 3,00 m.

La superficie coperta totale è di **234,00 mq.**

La superficie delle verande coperte è **37,50 mq.**

Di seguito un elenco sintetico degli ambienti e rispettive superfici utili:

Veranda Coperta	mq 37.40
Letto 1	mq 17.92
Bagno 1	mq 7,20
Letto 2	mq 15,80
Bagno 2	mq 7,20
Letto 3	mq 15,20
Bagno 3	mq 3,72
Bagno 4	mq 2,56
Letto 4	mq 15,75
Bagno 5	mq 6,22
Letto 5	mq 14,90
Letto 6	mq 15,00
Bagno 6	mq 11,73
Ripostiglio	mq 1,68
Letto 7	mq 23,48
Bagno 7	mq 7,71
