**TRIBUNALE DI TEMPIO PAUSANIA**  
**Provincia di Sassari**

**Relazione di Consulenza Tecnica D'Ufficio**  
**Esecuzione Immobiliare n. 6/2025**

### **Immobile 1 – Comune di Palau, Via Baia di Nelson n. 9 - Villa**

### **Immobile 1 e 2 – Comune di Palau, Via Baia di Nelson n. 9**

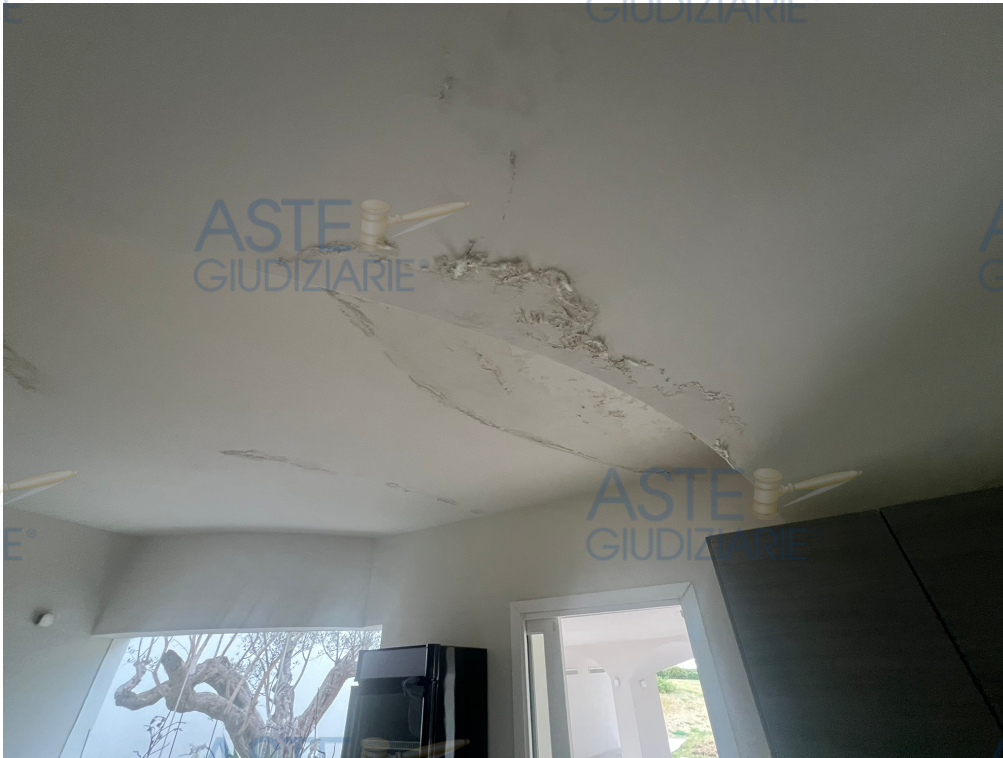
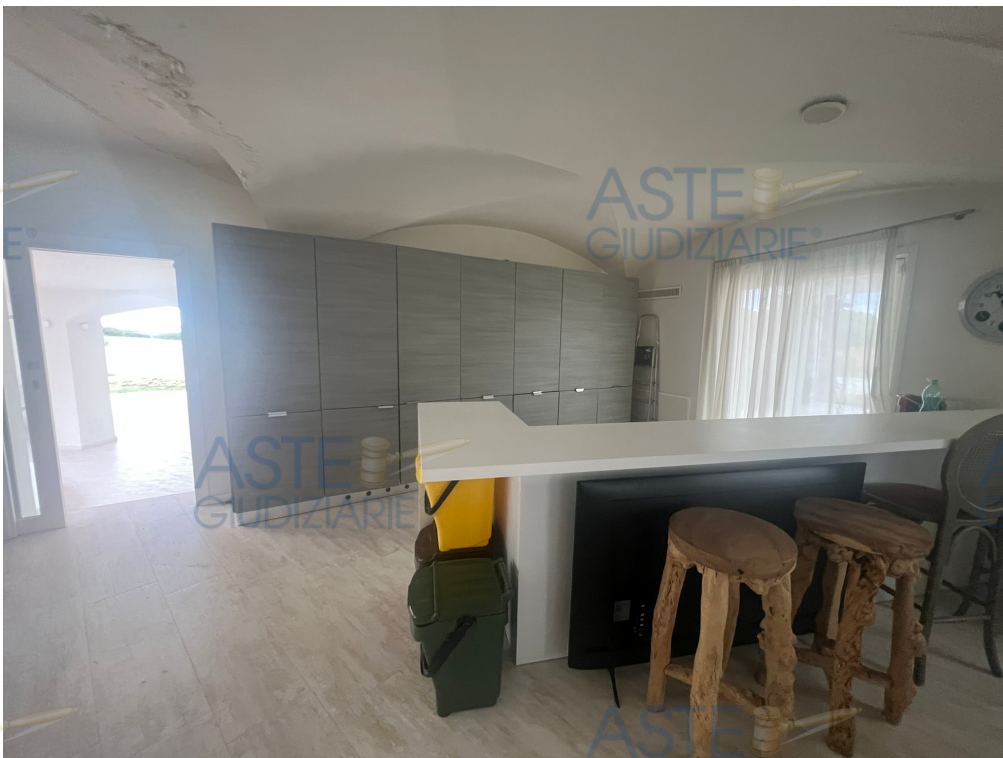
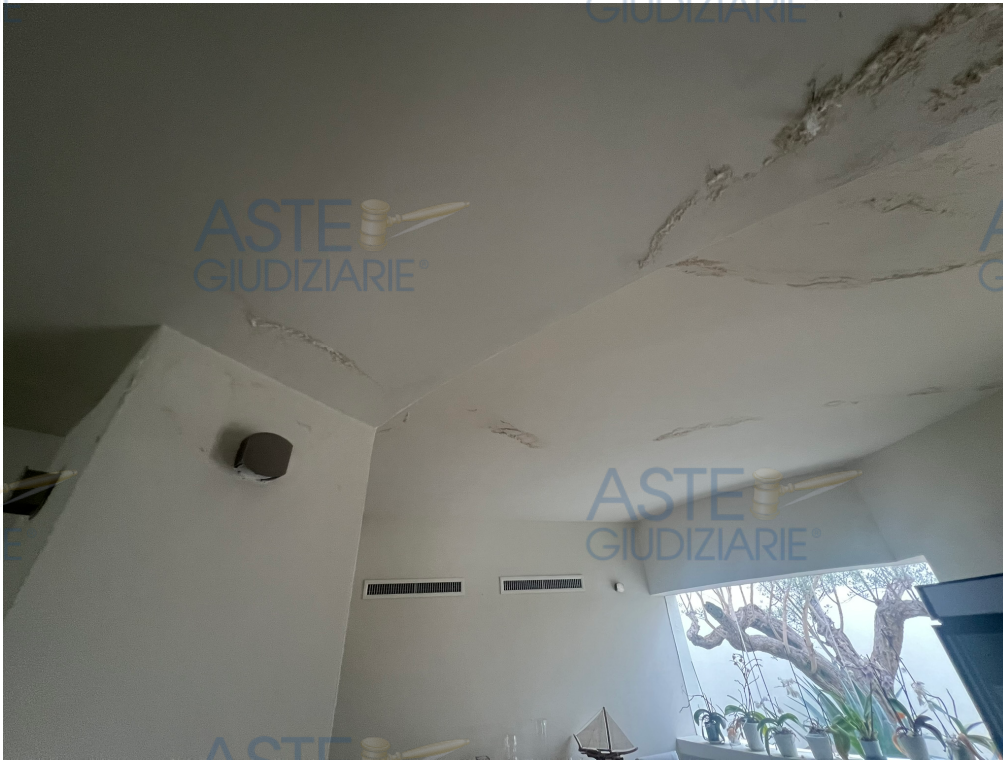
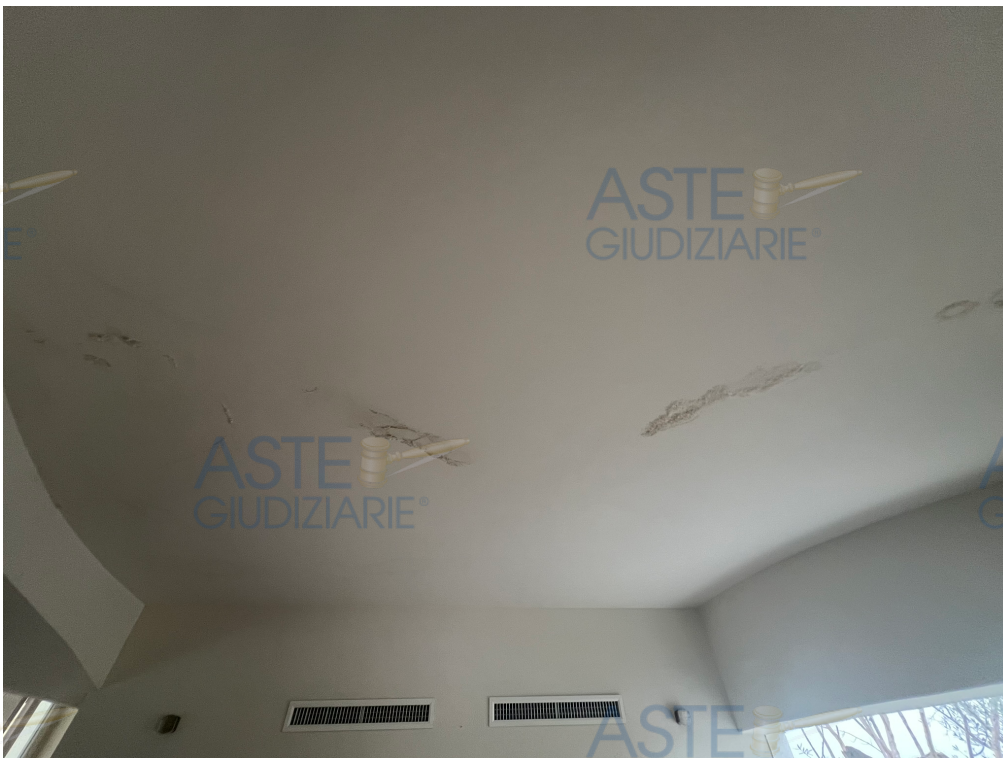
Solaio Soggiorno Pranzo Cucina

Altresì sono presenti alcune macchie di umidità nella zona soggiorno – pranzo – cucina, derivanti dalla cattiva manutenzione del terrazzo calpestabile sovrastante.

1- nel solaio della zona living si evincono copiose infiltrazioni d'acqua, presumibilmente a causa della vetusta impermeabilizzazione del terrazzo scoperto sovrastante, le quali hanno portato a numerosi scrostamenti di intonaco e tinteggiatura, come si evince dalla documentazione fotografica sotto allegata.

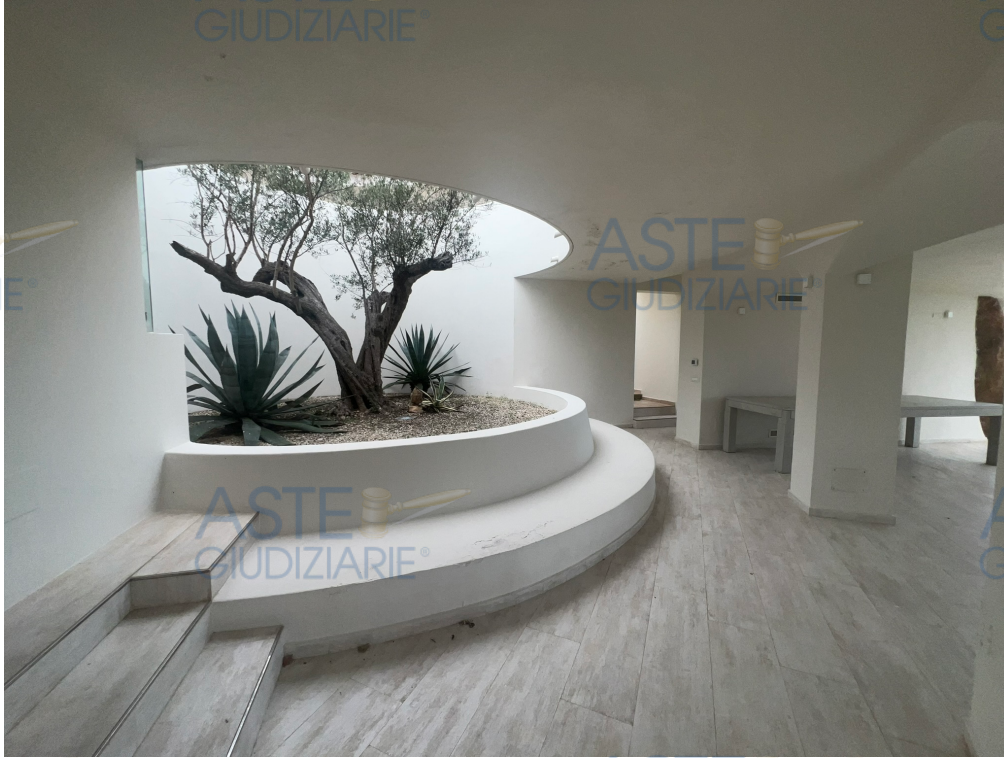
#### Solaio Veranda

2- nel solaio della veranda, nella zona limitrofa al pozzo luce, si evincono scrostamenti di intonaco e tinteggiatura dovuti presumibilmente all'ammaloramento dell'impermeabilizzazione del terrazzo scoperto sovrastante, come si evince dalla documentazione fotografica sotto allegata.

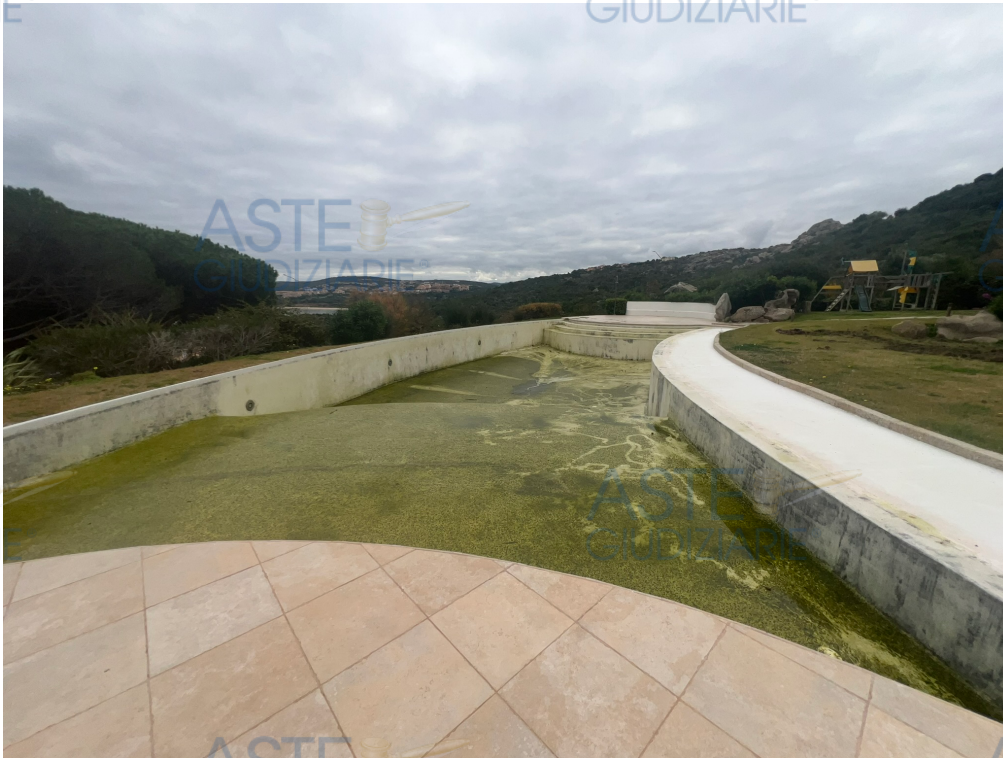
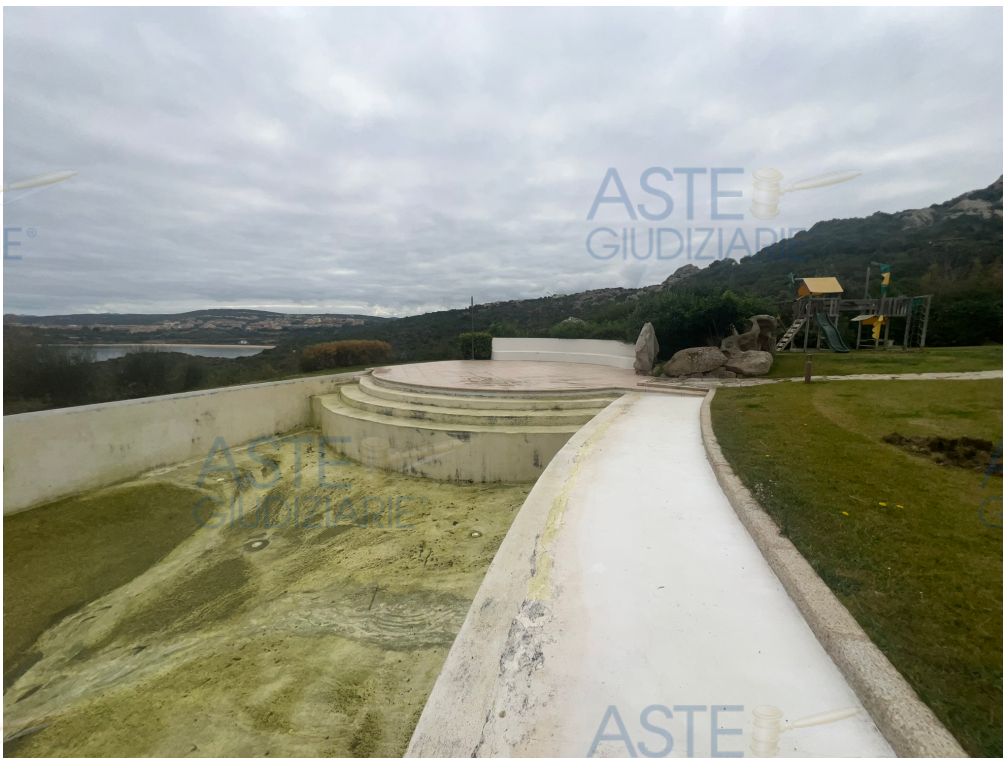
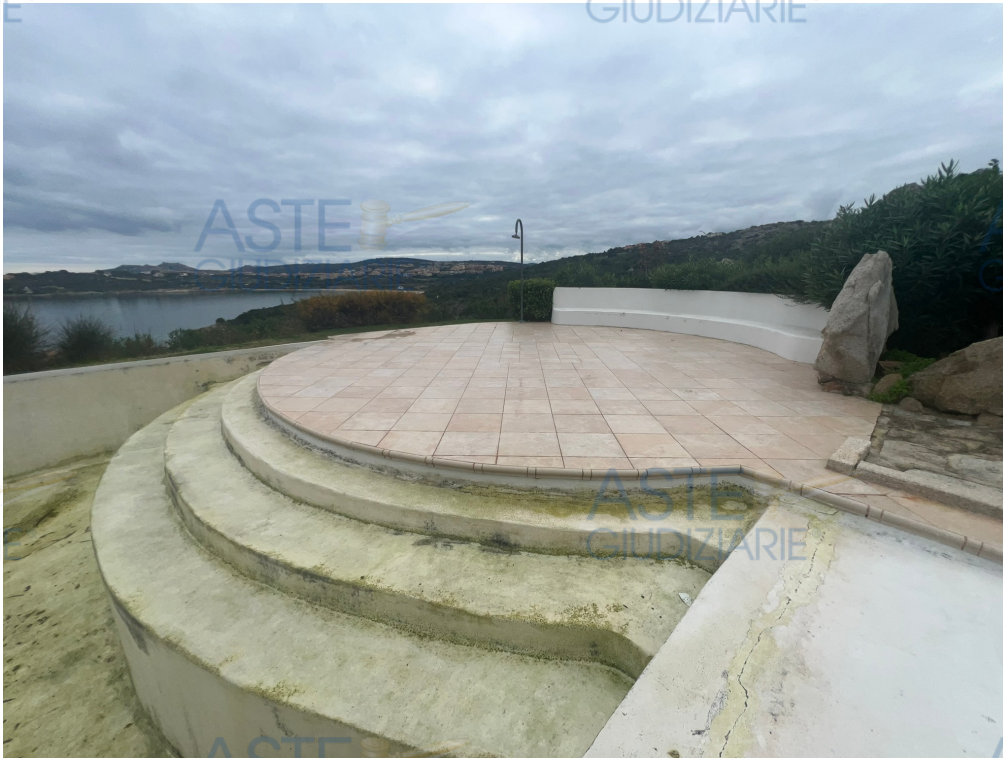
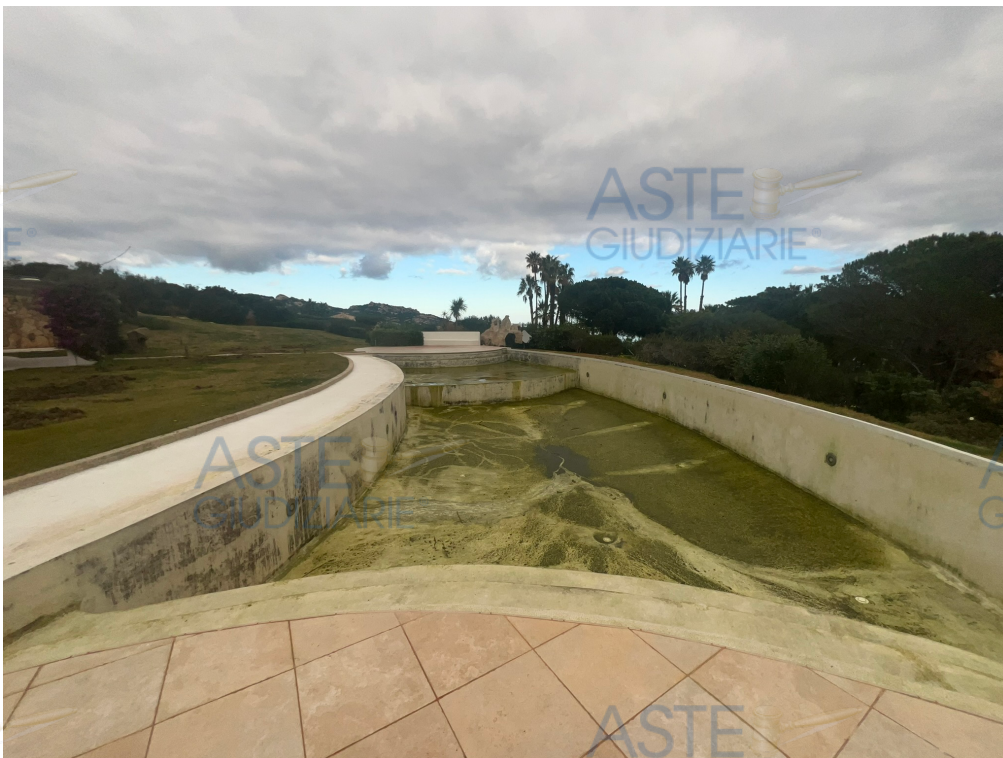
Piscina

3- la piscina presente risulta in evidente stato di abbandono, infatti la stessa dovrà essere sottoposta a importante ristrutturazione, anche dal punto di vista strutturale. Nelle pozioni di immobili adiacenti si evincono copiose tracce di umidità, dovute presumibilmente a difetti strutturali che non permettono alla stessa piscina di essere stagna senza perdite d'acqua. Infatti nella cantina adiacente oltre allo scrostamento dell'intonaco nel solaio, dovuto alla vetusta impermeabilizzazione del terrazzo sovrastante, si evincono numerose macchie di umidità nelle pareti confinanti proprio con la piscina.

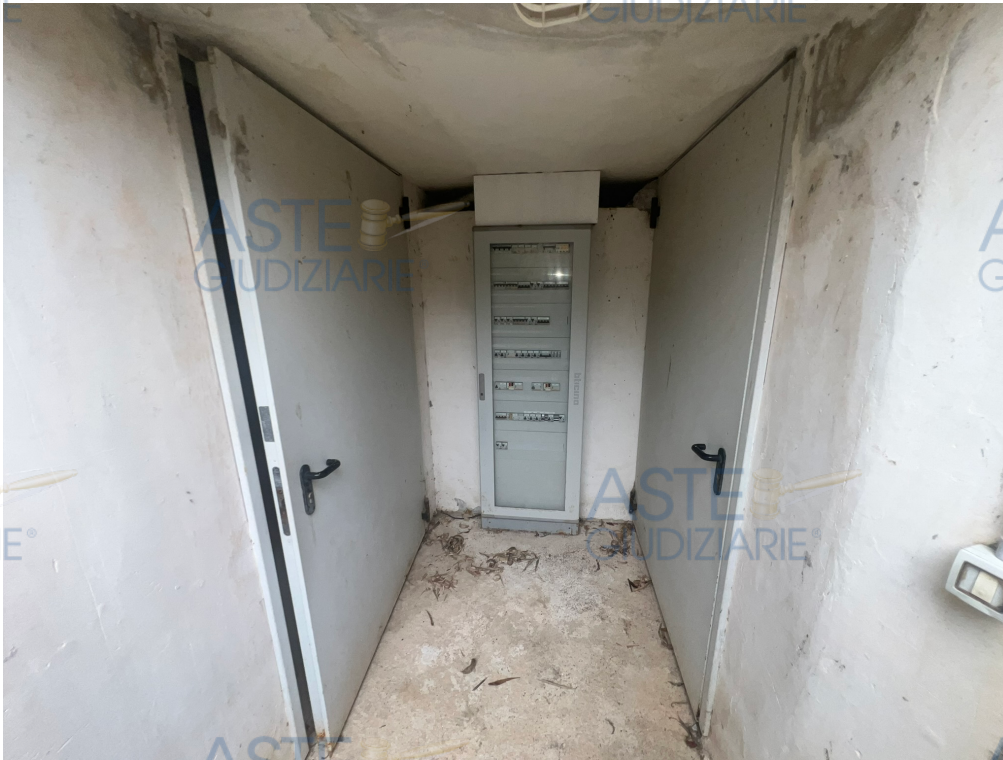
### Locale Tecnico

Le stesse problematiche si sono riscontrate nella zona adibita a Locale Tecnico della stessa, confinante con la vasca di compenso.
