TRIBUNALE DI TEMPIO PAUSANIA
Provincia di Olbia Tempio

ESECUZIONE IMMOBILIARE N. 65/2018 R.G.E.

RELAZIONE DI CONSULENZA TECNICA

Il bene oggetto di pignoramento consiste in immobile adibito a civile abitazione sito in Comune di Olbia, , censito al Catasto urbano **Foglio 30, mapp.le 3276 sub 62.**

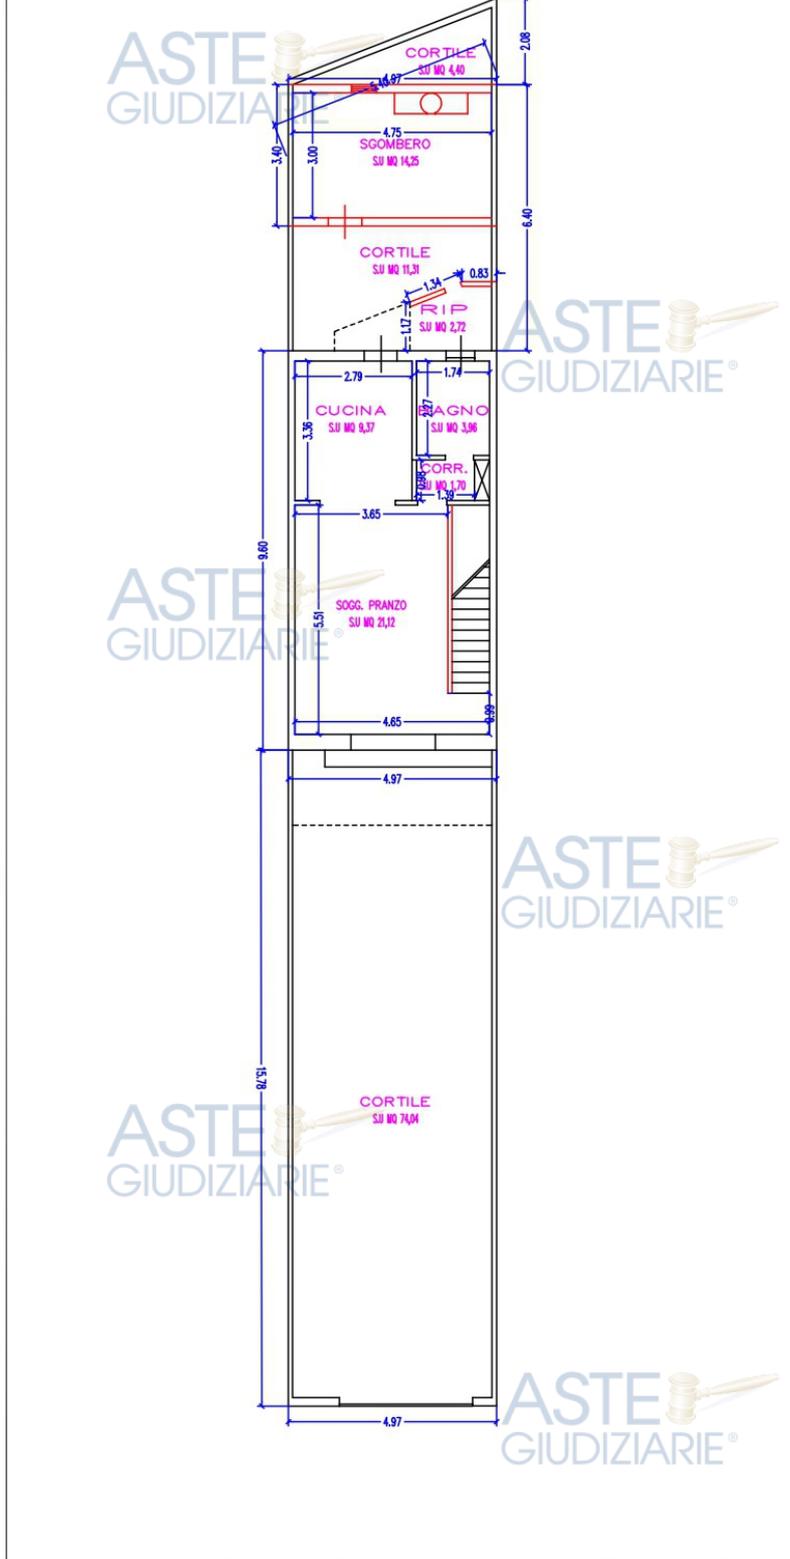
PLANIMETRIA FOGLIO 30 MAPP. 3276 SUB 62 PIANO TERRA

SUPERFICE LORDA RESIDENZIALE MQ 47,73
SUPERFICE SGOMBERO MQ 16,91
SUPERFICE LORDA RIPOSTIGLIO MQ 3,14

nella ricostruzione grafica dello stato attuale degli immobili, si riporta in colore rosso le porzioni difformi dallo stato concessionato, che si riscontrano al solo piano terra dell'edificio e limitatamente alla realizzazione del citato vano nel cortile posteriore ed alla parete in cartongesso del soggiorno/vano scala, opportunamente segnalata ma considerata, ai fini delle difformità, assolutamente irrilevante.

pertanto, la regolarizzazione dello stato dell'immobile pignorato è possibile solo attraverso la demolizione del suddetto manufatto, con il conseguente ripristino dello stato autorizzato dalla concessione edilizia vigente.

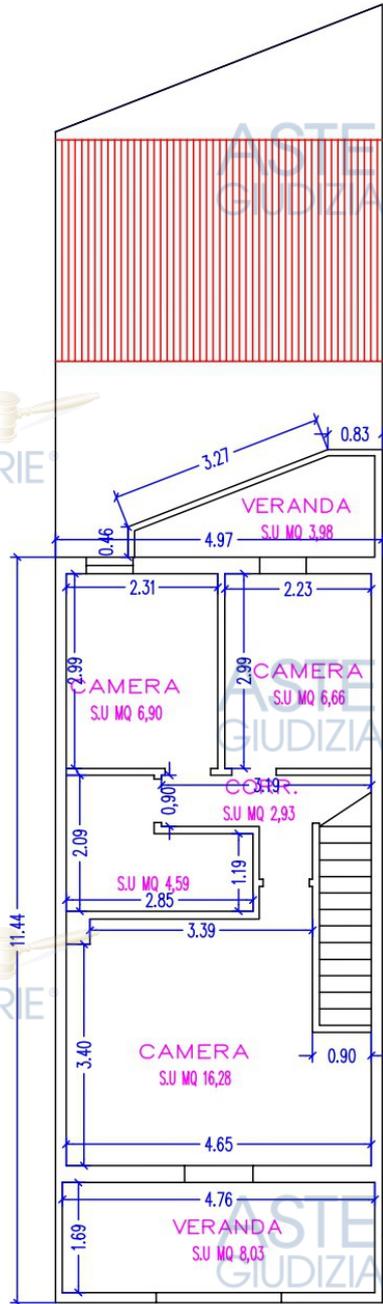
PLANIMETRIA FOGLIO 30 MAPP. 3276 SUB 62 PIANO PRIMO

SUPERFICE LORDA RESIDENZIALE MQ 47,73

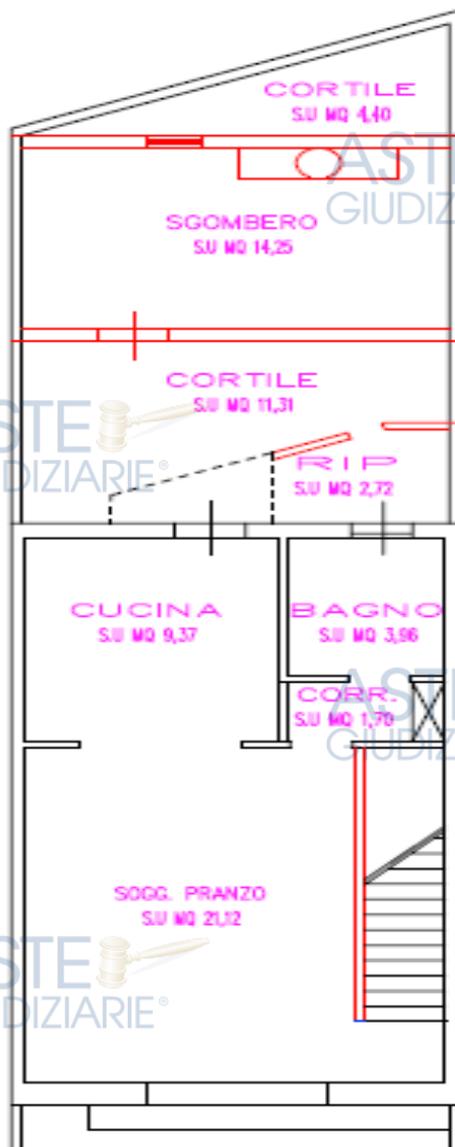
dal confronto dello stato rilevato ed il progetto approvato presso gli enti competenti, emerge che il volume realizzato nel cortile posteriore di pertinenza dell'immobile, è completamente abusivo e non autorizzabile in quanto non esiste possibilità volumetrica residua nel progetto autorizzato e, nelle normativa specifica vigente, non esistono possibilità di sanatoria;

Si è quindi proceduto alla stima dei costi necessaria alla demolizione che ammontano a complessivi € 941,73.
