**TRIBUNALE DI TEMPIO
PAUSANIA
ESECUCIONI IMMOBILIARI**

ELABORATO PERITALE

PROCEDURA ESECUTIVA: R.G.E. n. [REDACTED]

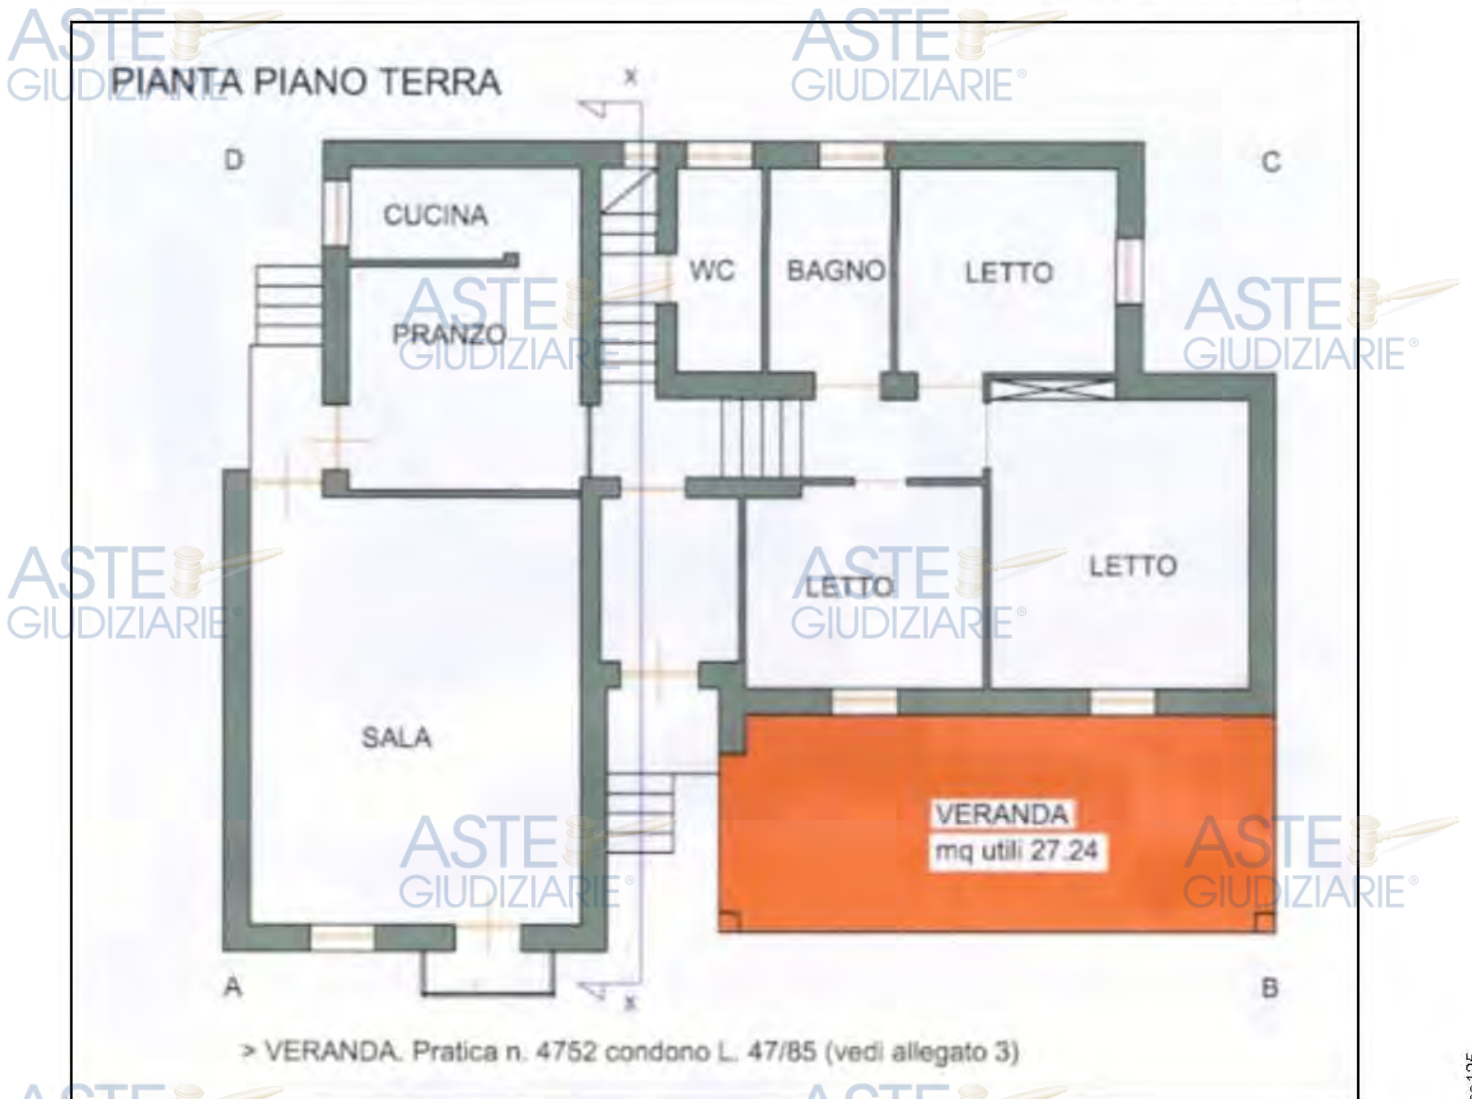
Figura 13 – Subalterno 1 – Piano Terra – Planimetria stato di progetto – Concessione in Sanatoria n. 4572
Dal confronto delle due planimetrie si osservano le difformità indicate alle pagine precedenti

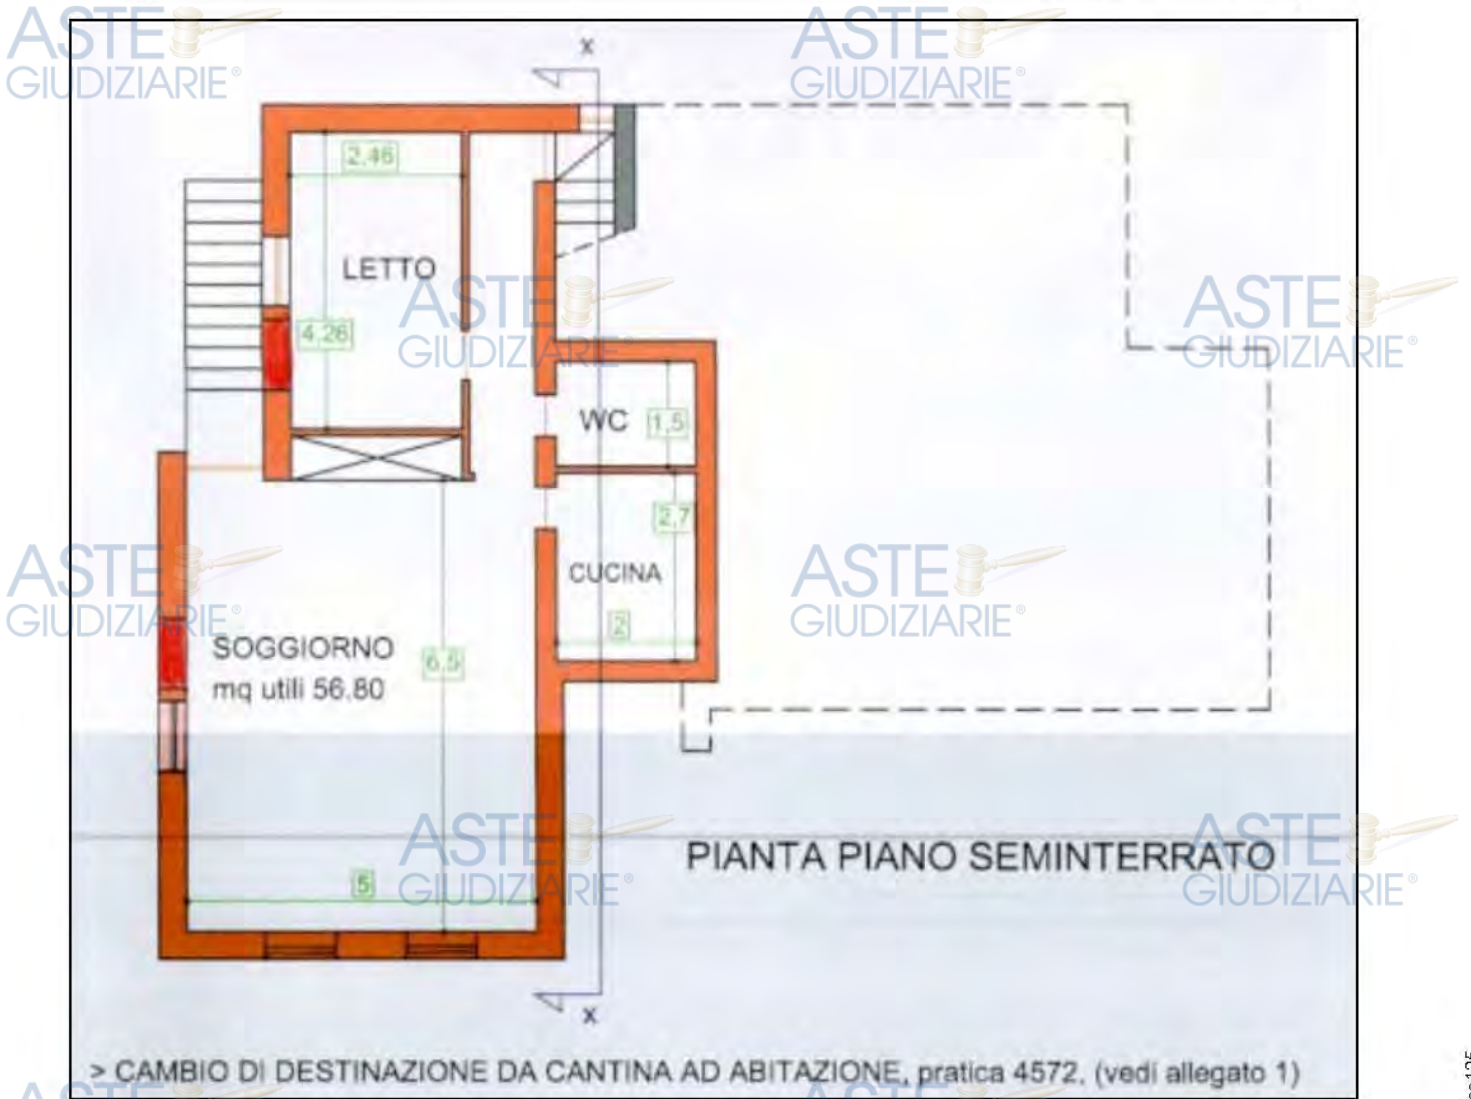
Figura 17 – Subalterno 6 – Piano Terra – Planimetria stato di progetto – Concessione in Sanatoria n. 4572

Dal confronto delle due planimetrie si osservano le difformità indicate alle pagine precedenti

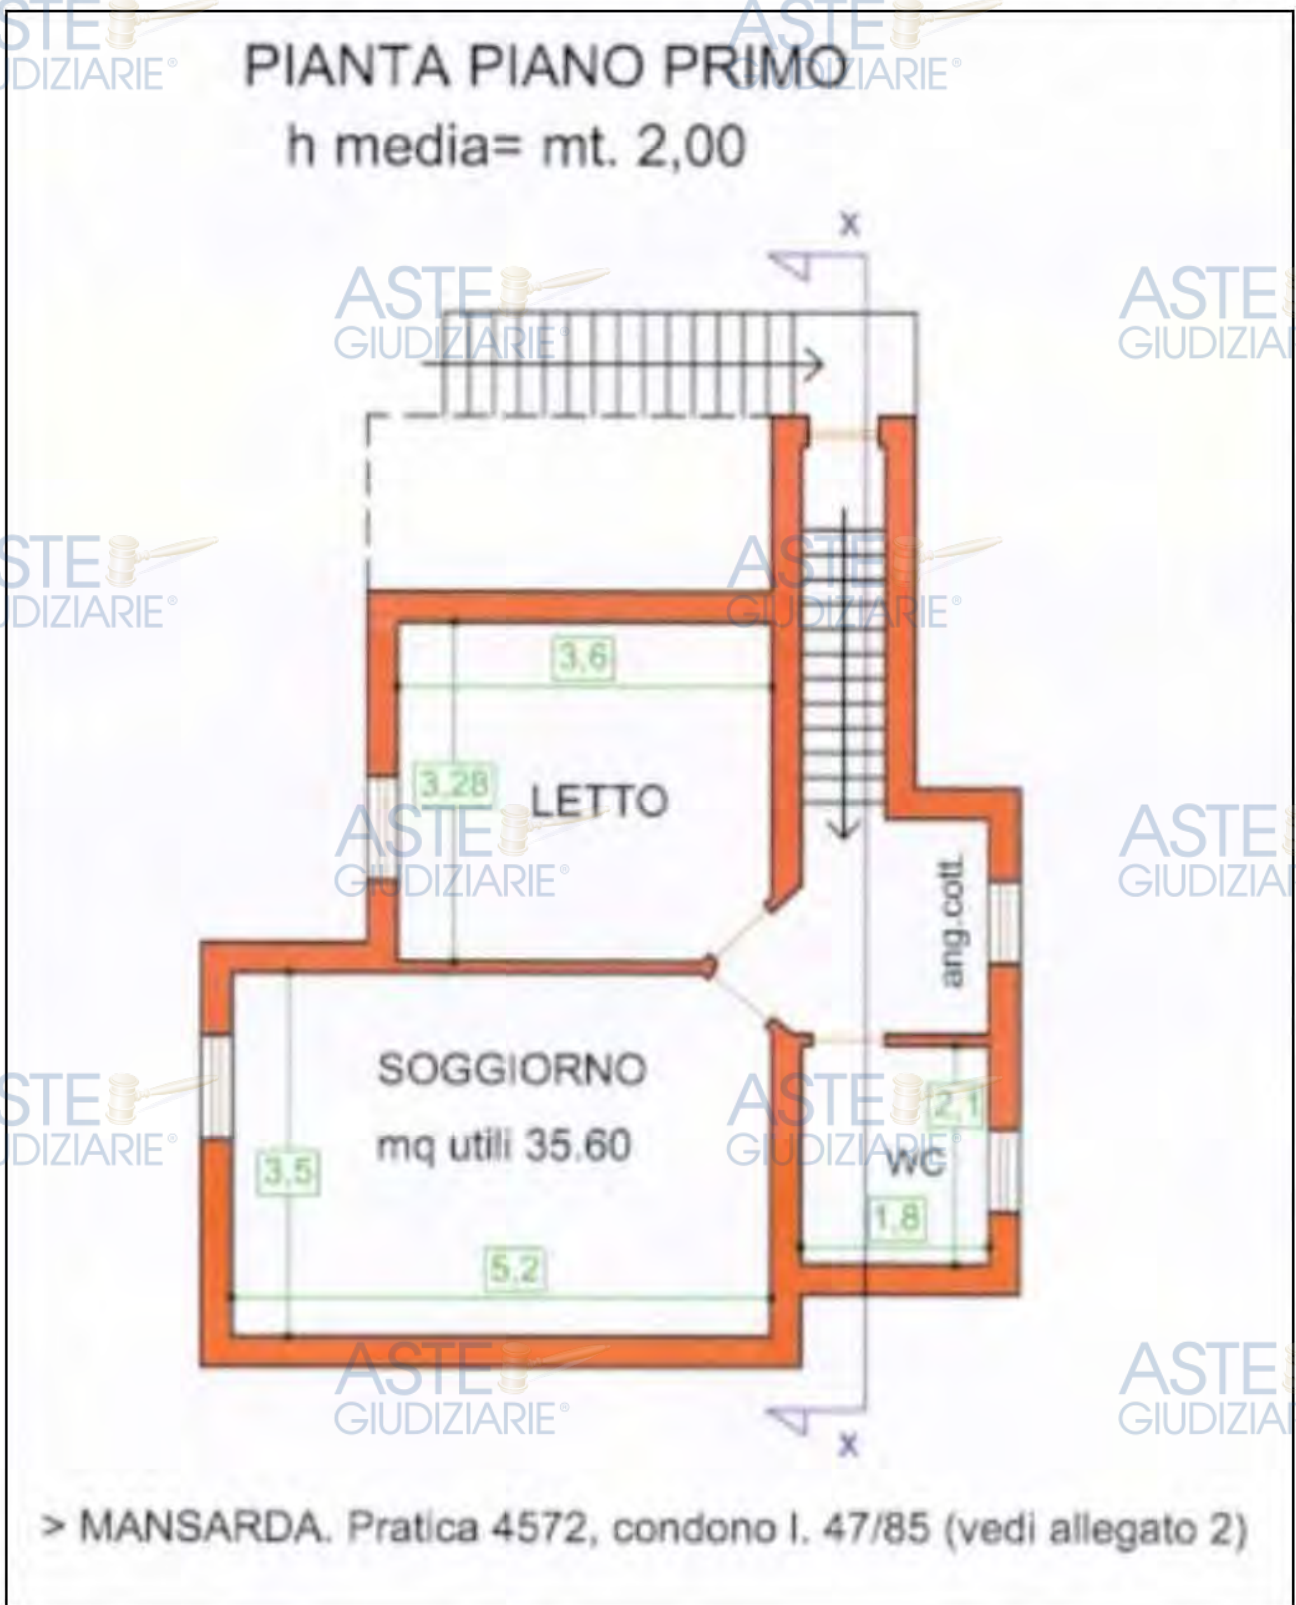
Figura 19 – Subalterno 2 – Piano Primo – Planimetria stato di progetto – Concessione in Sanatoria n. 4572
Dal confronto delle due planimetrie unitamente allo studio della sezione di progetto riportata alla pagina
seguinte si osservano le difformità indicate alle pagine precedenti

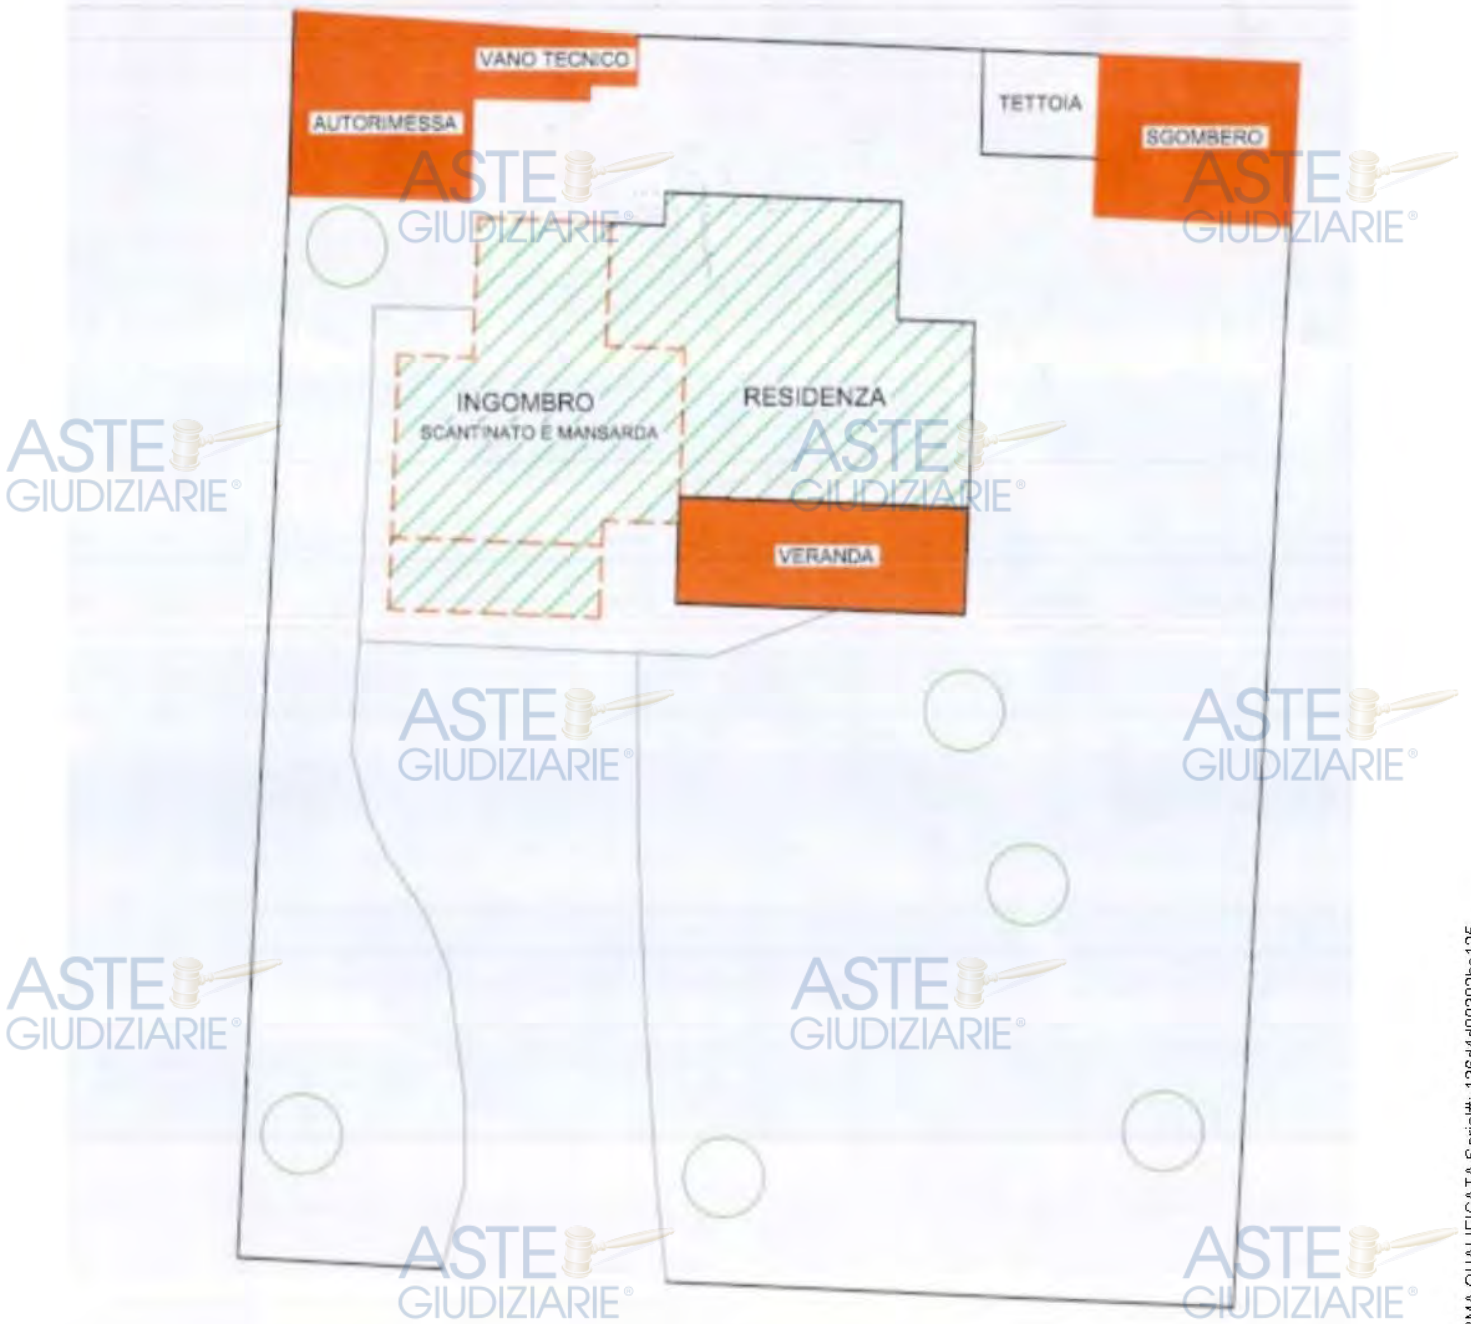
Figura 24 – Subalterno 7 – Piano Terra – Planimetria stato di progetto – Concessione in Sanatoria n. 4572

Dal confronto tra le due planimetrie si può osservare l'assenza di difformità
