**PERIZIA DI STIMA**

**Svolgimento delle attività peritali Foglio 2, Particella 2869, Subalterno 13**

#### **Svolgimento delle attività peritali Foglio 2, Particella 2869, Subalterno 14**

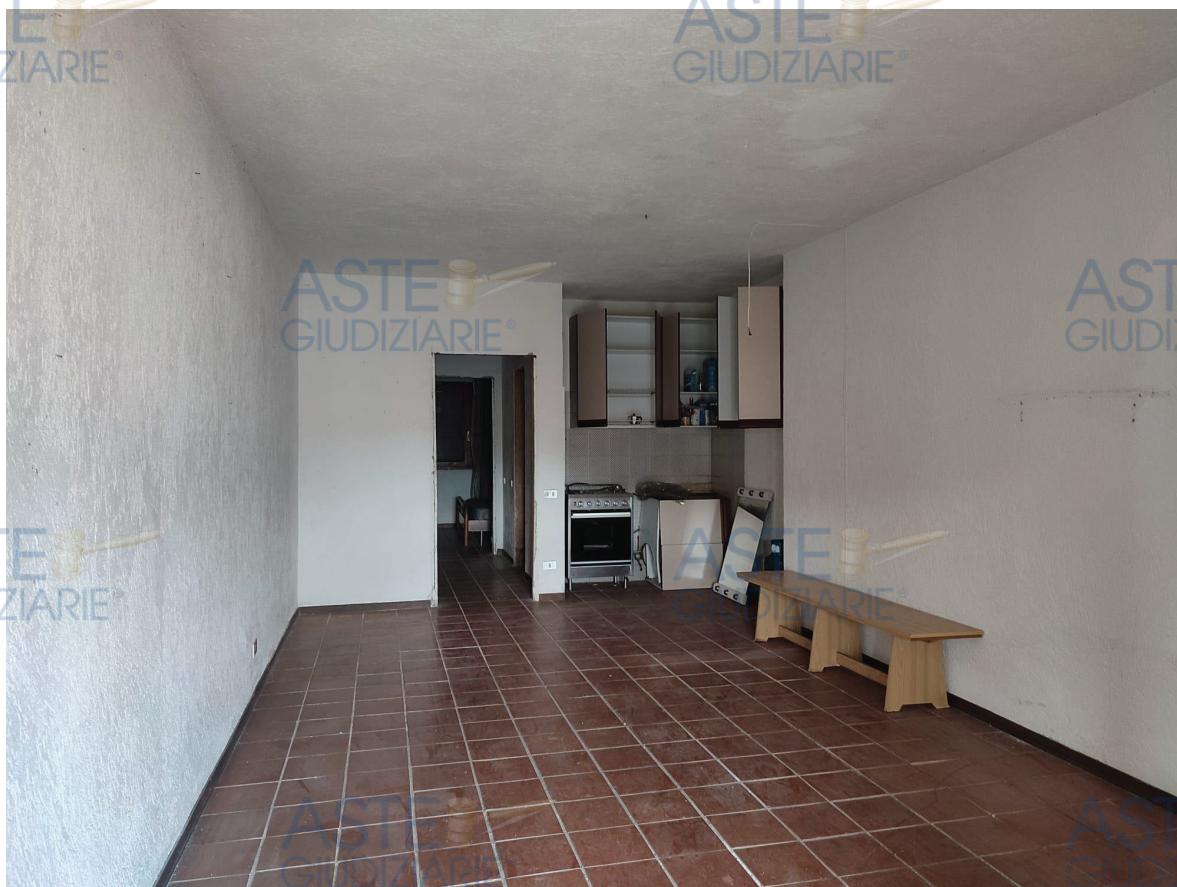
La struttura dell'intero fabbricato è realizzata in muratura portante; i solai di calpestio sono in latero-cemento, mentre quelli inclinati in legno lamellare, come si può evidenziare dalla documentazione fotografica. Gli intonaci esterni sono in buono stato di conservazione, mentre quelli interni manifestano in basso alcuni segni del degrado dello stato di abbandono. Gli infissi sono in legno con vetro singolo e si presentano in buono stato di conservazione e manutenzione, mentre gli elementi oscuranti, le persiane, necessitano di un importante intervento di manutenzione straordinaria. Sono assenti gli infissi interni (le porte).

*Foto zona giorno*

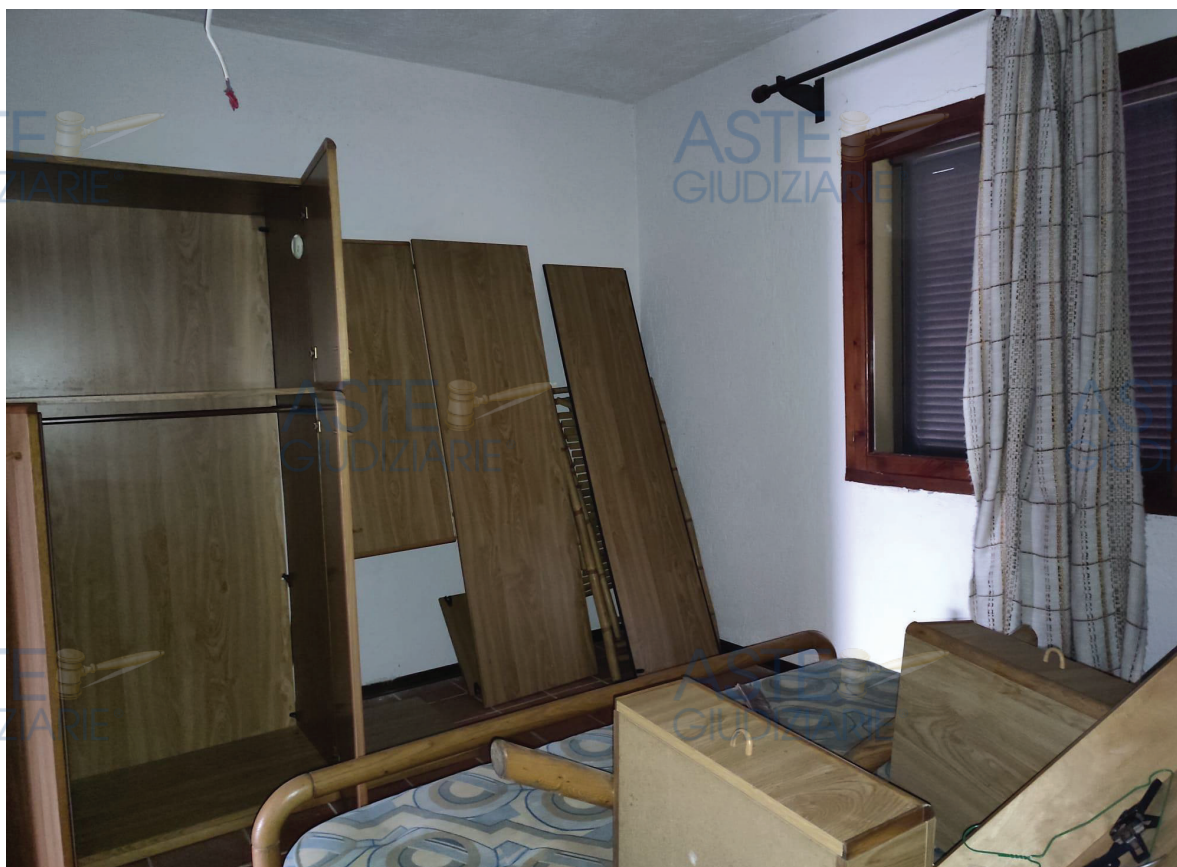
*Foto zona notte*

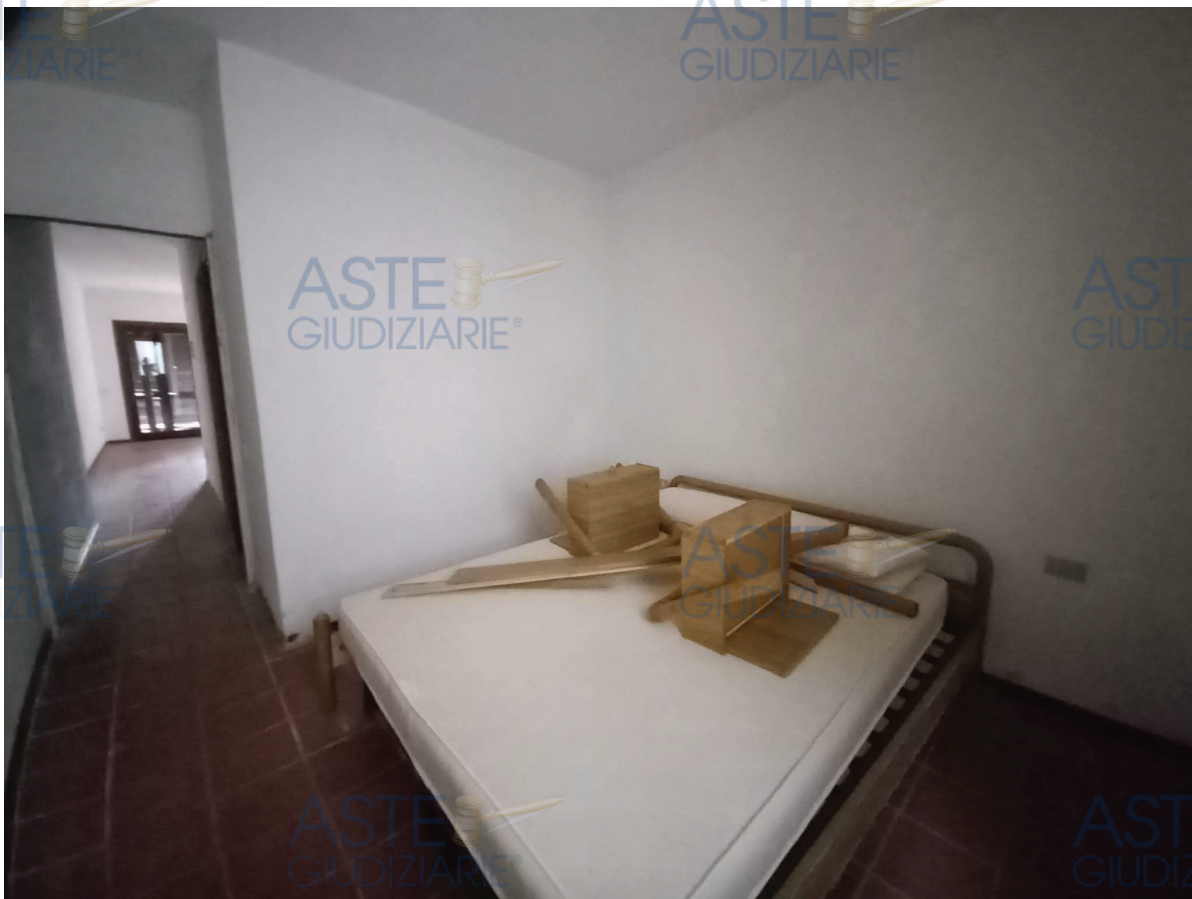
La struttura dell'intero fabbricato è realizzata in muratura portante; i solai di calpestio sono in latero-cemento, mentre quelli inclinati in legno lamellare, come si può evidenziare dalla documentazione fotografica. Gli intonaci esterni sono in buono stato di conservazione, mentre quelli interni manifestano in basso alcuni segni del degrado dello stato di abbandono. Gli infissi sono in legno con vetro singolo e si presentano in buono stato di conservazione e manutenzione, mentre gli elementi oscuranti, le persiane, necessitano di un importante intervento di manutenzione straordinaria. Le porte interne sono color ciliegio.

*Foto zona notte*
