## PERIZIA ESTIMATIVA

Compendio industriale sito in via Corea  
Zona Industriale - Olbia

Pratica di fallimento n.10/16 rep. 127/16 cron. 222/12  
presso il Tribunale di Tempio Pausania

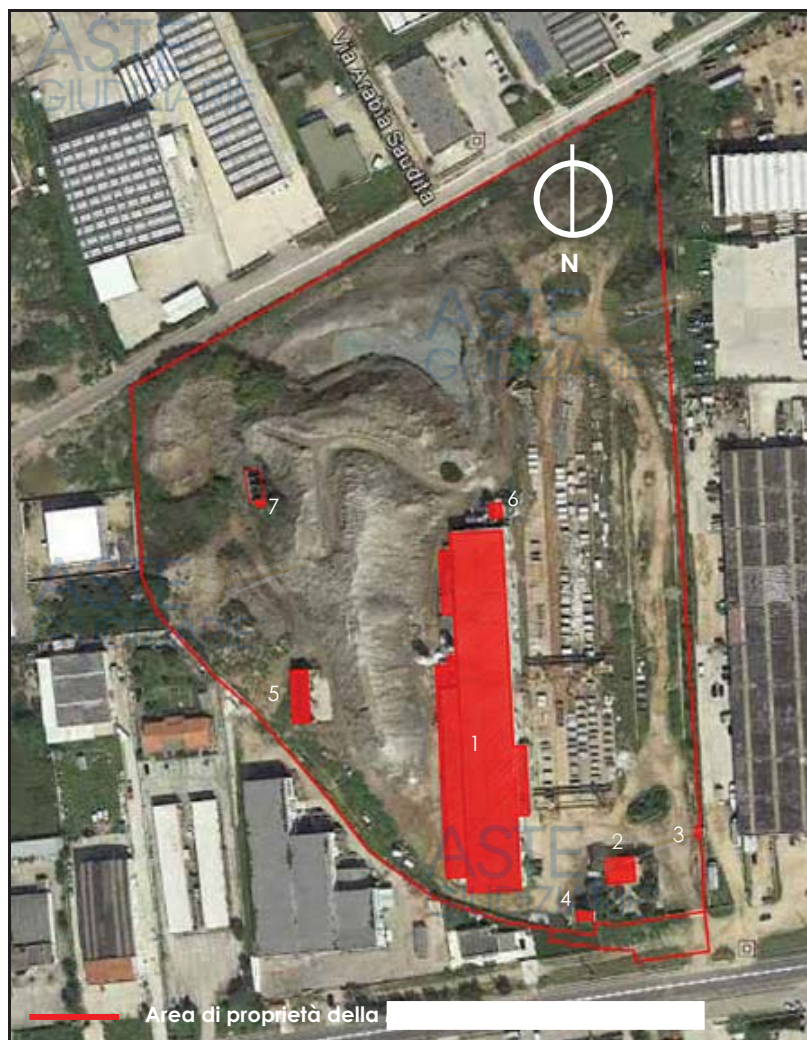
Planimetria con identificazione proprietà

Nella figura sottostante sono individuati schematicamente gli immobili presenti all'interno della proprietà:

- 1 Capannone industriale
- 2 Immobile uffici e appartamento
- 3 Locale a servizio della pesa
- 4 Cabina elettrica
- 5 Tettoia deposito attrezzi
- 6 Locale a servizio sistema di filtrazione dell'acqua proveniente dalle lavorazioni
- 7 Area vasche accumulo acqua

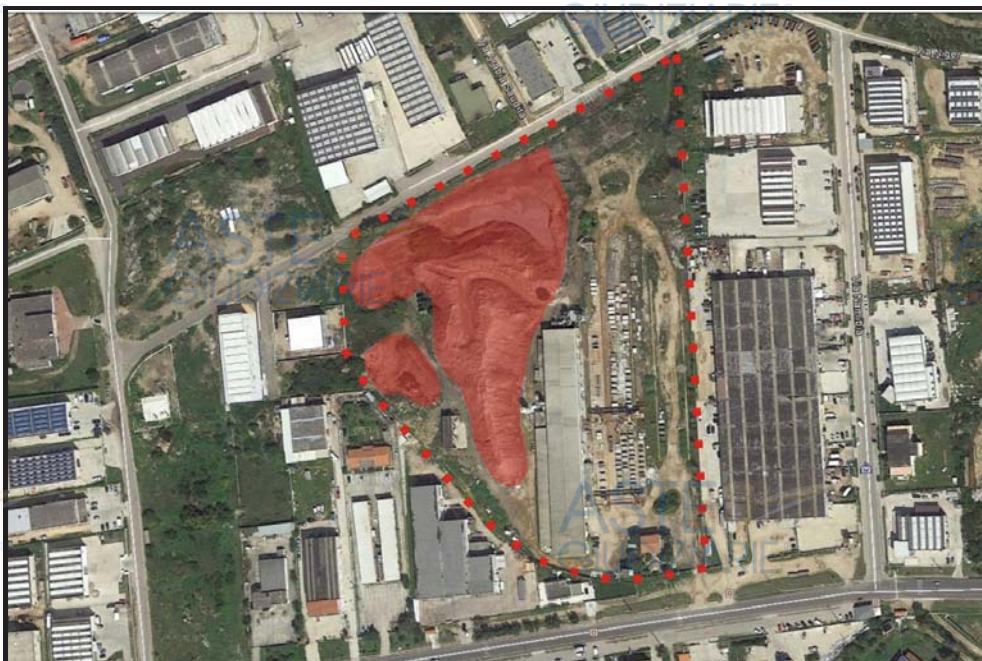
Planimetria con individuazione degli accumuli di materiali di scarto.

Da evidenziare la presenza, sul versante ovest, di un accumulo di circa 80.000,00 mc di materiale proveniente dalle lavorazioni, nello specifico si tratta di limi di segagione costituiti in misura predominante da materiale lapideo asportato durante la lavorazione e da frammenti di metallo, considerati rifiuti speciali classificabili con codice CER 010413 così come riportato nelle analisi di caratterizzazione visionate presso il CIPNES.

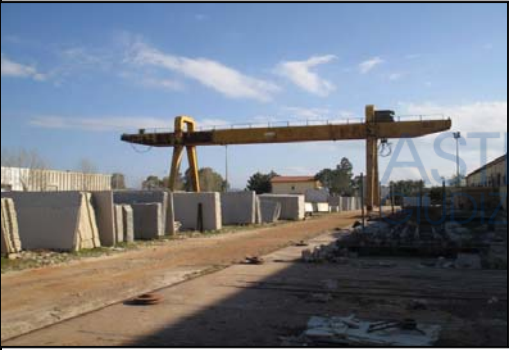
| MACCHINARIO 1 | | |

| MACCHINARIO 1 | | |
|---|---|---|
| TIPO DI MACCHINA | Gru a cavalletto portata 30+5 ton. | |
| COSTRUTTORE | Cometi Sud | |

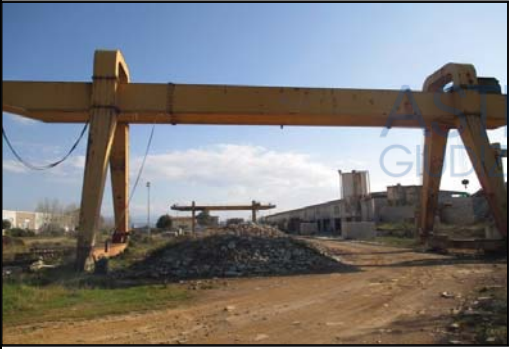
| MACCHINARIO 2 | | |

| MACCHINARIO 2 | | |
|---|---|---|
| TIPO DI MACCHINA | Gru a cavalletto portata 40+5 ton. | |
| COSTRUTTORE | Cometi Sud | |

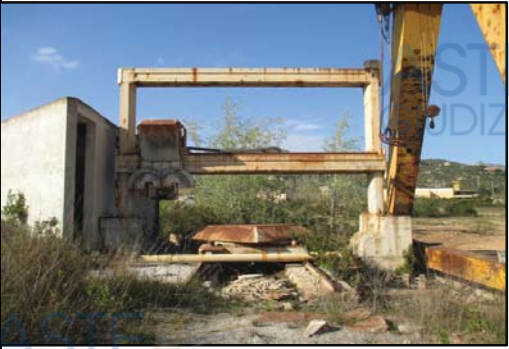
| MACCHINARIO 3 | | |

| MACCHINARIO 3 | | |
|---|---|---|
| TIPO DI MACCHINA | Squadra blocchi per granito | |
| COSTRUTTORE | Bl.GI | |

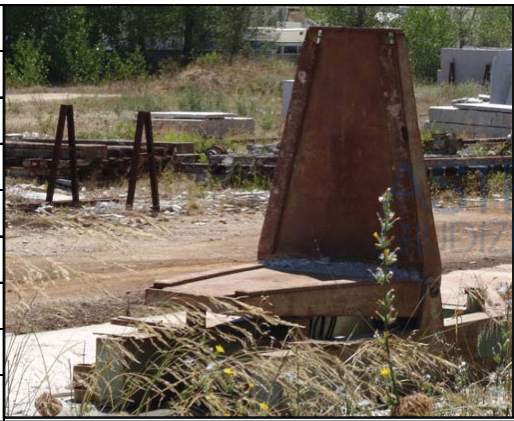
| MACCHINARIO 4 | | |

| MACCHINARIO 4 | | |
|---|---|---|
| TIPO DI MACCHINA | Ribaltatore blocchi 40 ton. | |
| COSTRUTTORE | Bl.GI | |

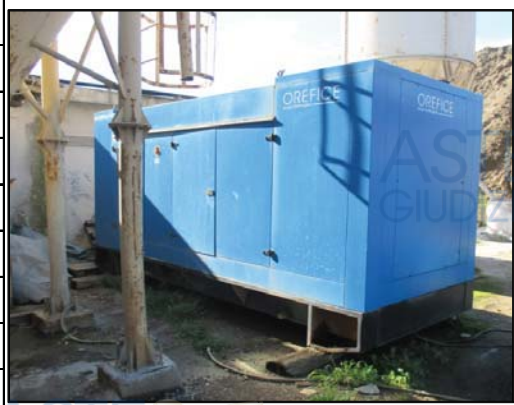
| MACCHINARIO 5 | | |

| MACCHINARIO 5 | | |
|---|---|---|
| TIPO DI MACCHINA | Gruppo elettrogeno 400 Kw. | |
| COSTRUTTORE | Orefice | |

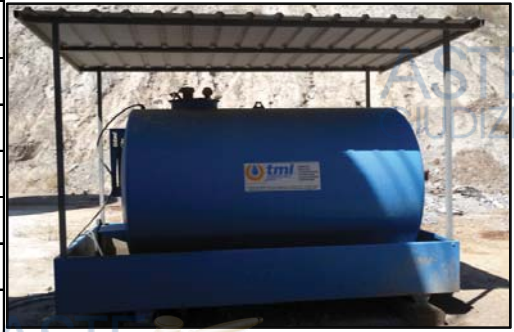
| MACCHINARIO 6 | | |

| MACCHINARIO 6 | | |
|---|---|---|
| TIPO DI MACCHINA | Serbatoio 5.000 l | |
| COSTRUTTORE | tmi | |

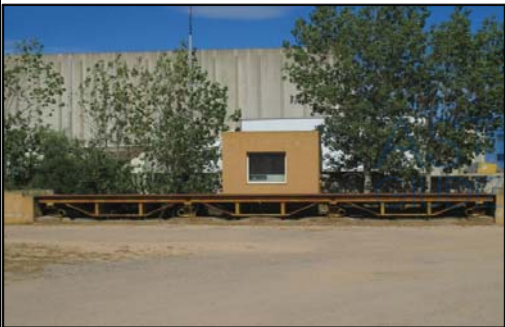
| MACCHINARIO 7 | | |

| MACCHINARIO 7 | | |
|---|---|---|
| TIPO DI MACCHINA | Pesa manuale portata a 60.000 kg | |
| COSTRUTTORE | Bilanciali capo Gagliano | |

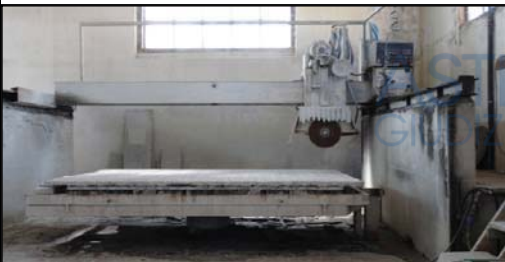
| MACCHINARIO 8 | | |

| MACCHINARIO 8 | | |
|---|---|---|
| TIPO DI MACCHINA | Fresa (Segatrice a ponte) | |
| COSTRUTTORE | Terzaco | |

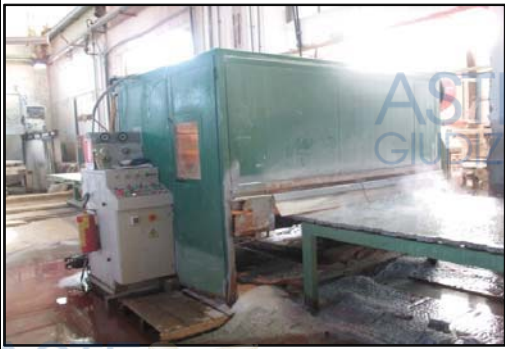
| MACCHINARIO 9 | | |

| MACCHINARIO 9 | | |
|---|---|---|
| TIPO DI MACCHINA | Fiammatrice Cortan | |

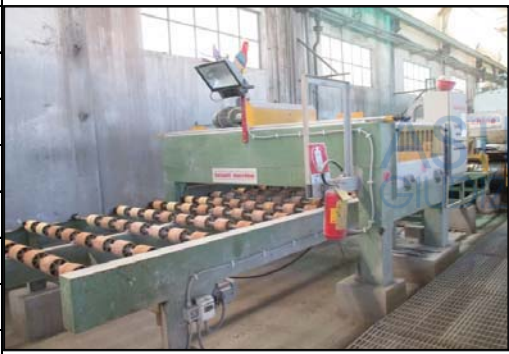
| MACCHINARIO 10 | | |

| MACCHINARIO 10 | | |
|---|---|---|
| TIPO DI MACCHINA | Ceratrice+Lucidatrice | |
| COSTRUTTORE | Barsanti | |

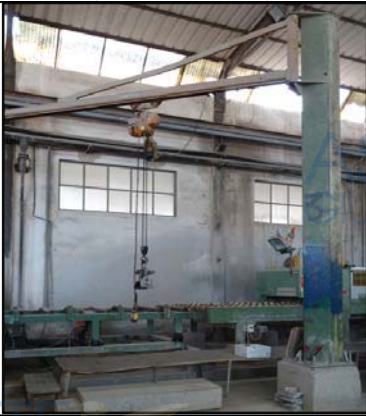
| MACCHINARIO 11 | | |

| MACCHINARIO 11 | | |
|---|---|---|
| TIPO DI MACCHINA | Gru a bandiera portata 1.000 Kg | |
| COSTRUTTORE | Fas s.p.a | |

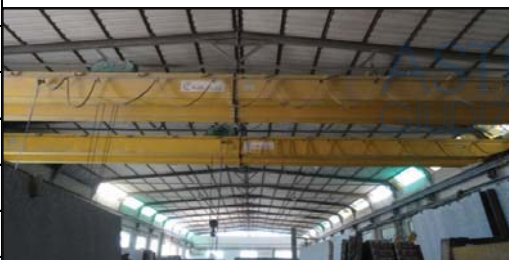
| MACCHINARIO 12 | | |

| MACCHINARIO 12 | | |
|---|---|---|
| TIPO DI MACCHINA | Carroponte portata 5.000 Kg | |
| COSTRUTTORE | Cometi | |

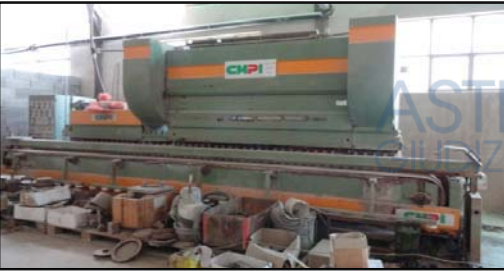
| MACCHINARIO 13 | | |

| MACCHINARIO 13 | | |
|---|---|---|
| TIPO DI MACCHINA | Lucidatrice coste | |
| COSTRUTTORE | CMP | |

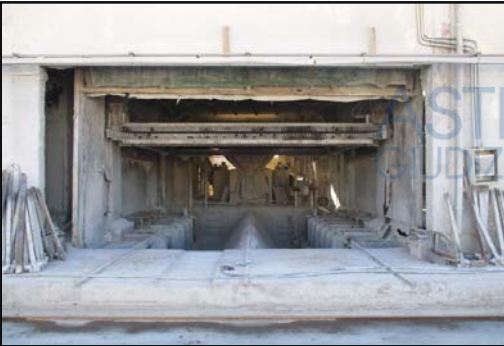
| MACCHINARIO 14 | | |

| MACCHINARIO 14 | | |
|---|---|---|
| TIPO DI MACCHINA | Telai 420x350x200 | |
| COSTRUTTORE | Barsanti Alcione | |

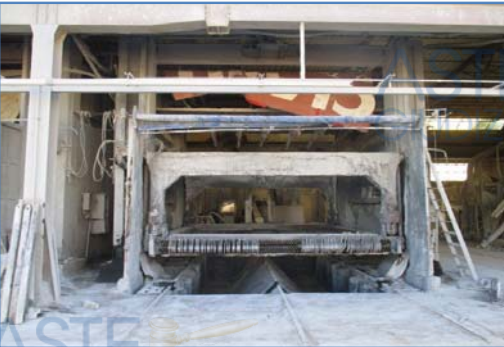
| MACCHINARIO 15 | | |

| MACCHINARIO 15 | | |
|---|---|---|
| TIPO DI MACCHINA | Telai 530x330x200 | |
| COSTRUTTORE | Barsanti Alcione | |

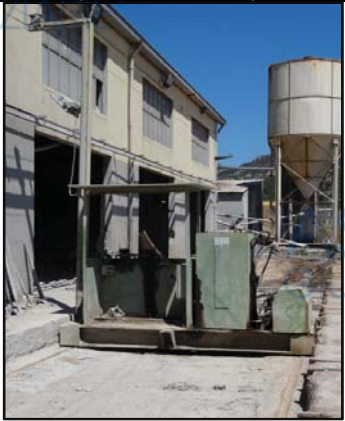
| MACCHINARIO 16 | | |

| MACCHINARIO 16 | | |
|---|---|---|
| TIPO DI MACCHINA | Carrello trasbordatore per carrelli di blocco in segagione | |
| COSTRUTTORE | Barsanti | |
| Note | Funzionante | |

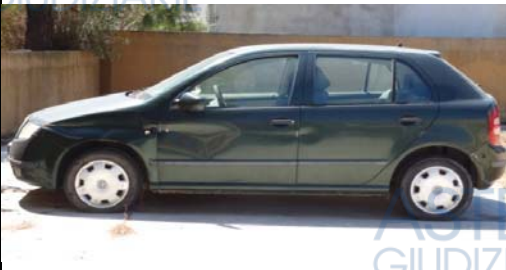
| 17 AUTOVETTURA | | |

| 17 AUTOVETTURA | | |
|---|---|---|
| MARCA | SKODA | |
| MODELLO | FABIA | |
| Note | Non funzionante | |

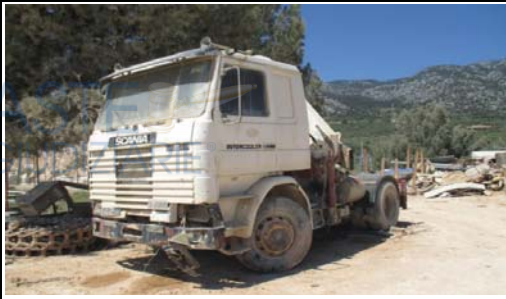
| 18 MOTRICE | | |

| 18 MOTRICE | | |
|---|---|---|
| MARCA | SCANIA | |
| Note | Non funzionante | |

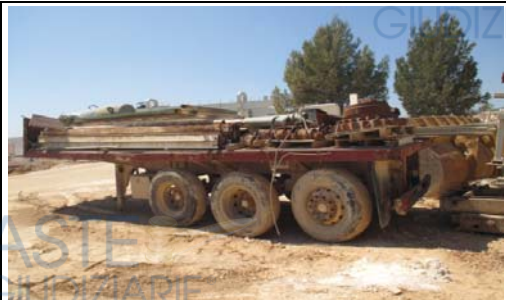
| 19 RIMORCHIO | | |

| 19 RIMORCHIO | | |
|---|---|---|
| MARCA | SIR VIBERTI | |
