**TRIBUNALE CIVILE di TEMPIO  
PAUSANIA  
Sezione Fallimentare**

**Fallimento n.10/2022**

**Fallimento n. 10/2022 - "\*\*\*\*\*" s.r.l."**

**RELAZIONE**

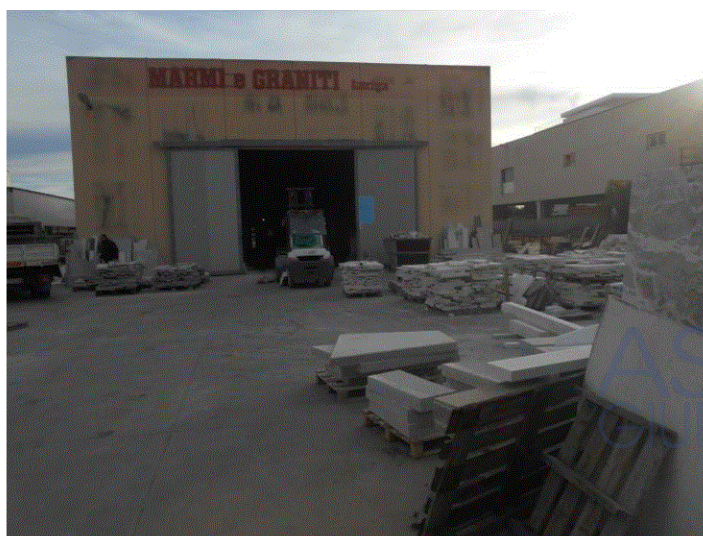
Detta area è occupata dai macchinari per la lavorazione del marmo e graniti ed evidenzia strutture in elevazione con pannelli prefabbricati in c.a.v. impostati su fondazione continua e plinti prefabbricati in c.a.v., travi portanti in c.a.v., copertura in tegoli di c.a.v. e lucernai in plexiglass, pavimento di tipo industriale, impianto elettrico fuori traccia, privo di finiture di tipo civile, il tutto visibile dalle foto che seguono:

Veduta ingresso lavorazione marmi e graniti

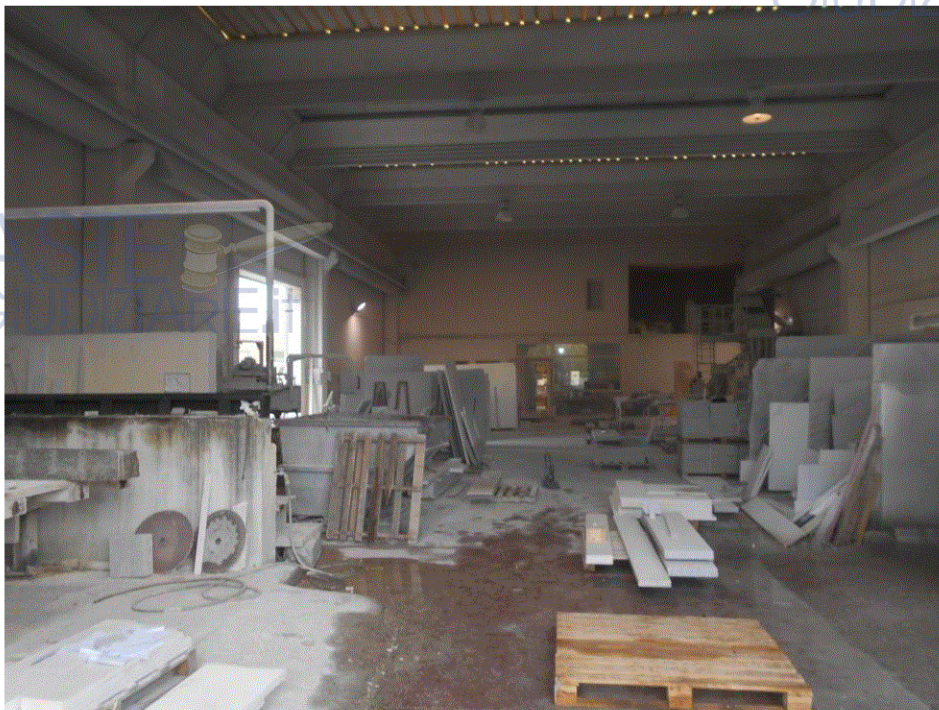
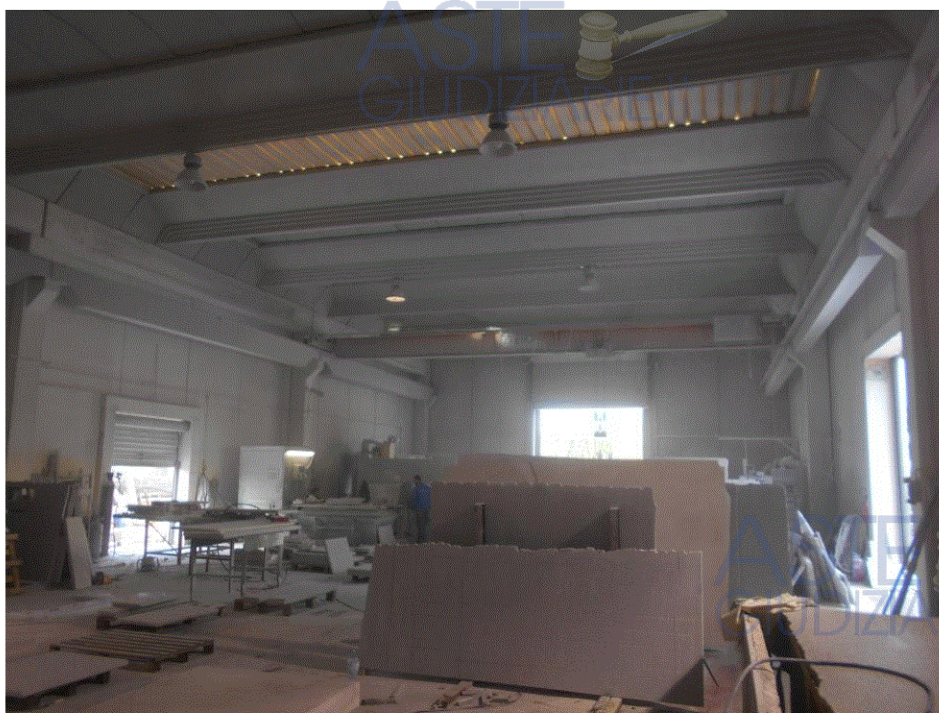
Veduta interno lavorazione marmi e graniti

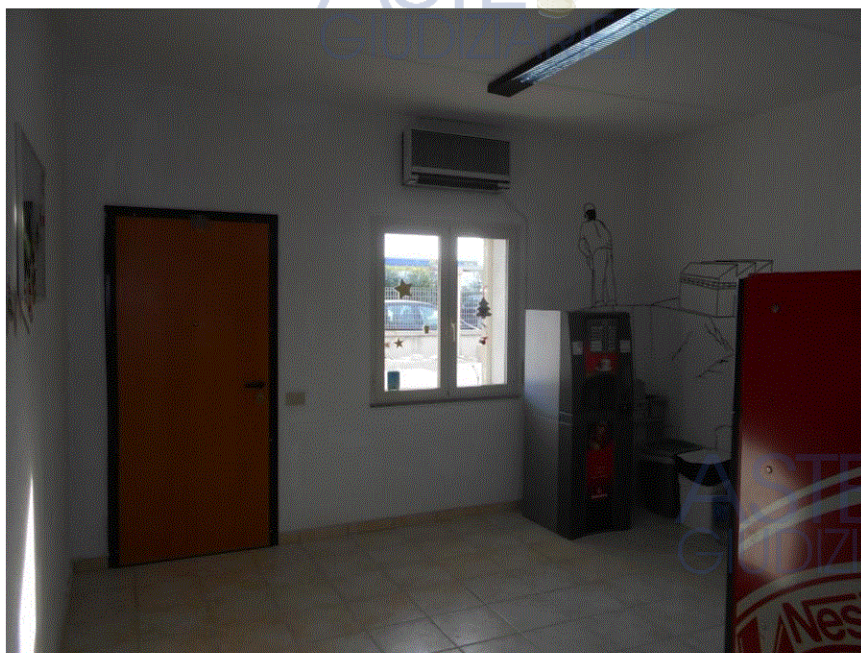
Trattasi di un'area direzionale avente accesso dal cortile attestato sulla Via Qatar n.19, con una superficie utile di mq. 107,85, una superficie lorda di mq. 130,30 ed altezza interna pari a mt. 2,90, avente strutture in elevazione in blocchi unigranulari di cemento, solai del tipo bausta, pavimenti in gres ceramico 33x33, rivestimenti dei bagni in ceramica monocolore 20x20, infissi interni in laminato, infissi esterni in alluminio anodizzato laccato bianco con vetrocamera, pezzi sanitari e rubinetteria di tipo ordinario, intonaci e tinteggiature del tipo civile, impianto elettrico sottotraccia con frutti di tipo dozzinale, impianti di condizionamento garantito da n. 3 split a parete, impianto idrico sottotraccia collegato alla rete consortile, impianto fognario sottotraccia collegato alle rete consortile della zona industriale.

Veduta sala d'ingresso ed attesa

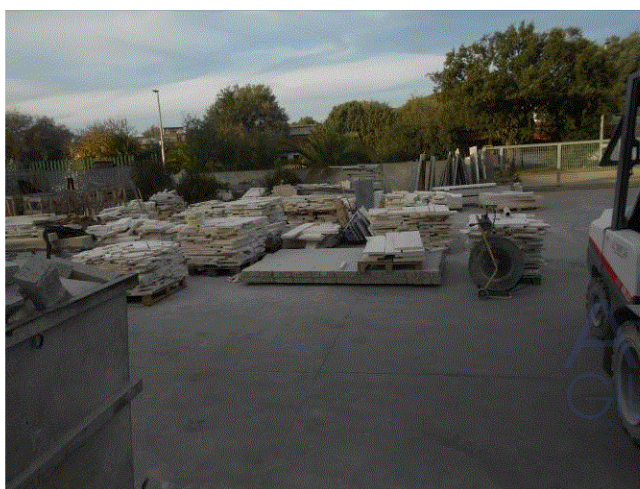
A completamento della descrizione del piano terra, si rileva che lo stesso è completato da un cortile sulla Via Qatar della superficie di mq. 210,00 circa, utilizzato per parcheggio e ricezione della clientela, un cortile attestato sulla Via Seychelles della superficie di mq. 581,00 circa destinato al ricovero ed esposizione del marmo, e due cortili laterali della superficie complessiva di mq. 506,00 circa utilizzati per la viabilità interna, il tutto come da foto che seguono:

Veduta cortile sulla Via Seychelles

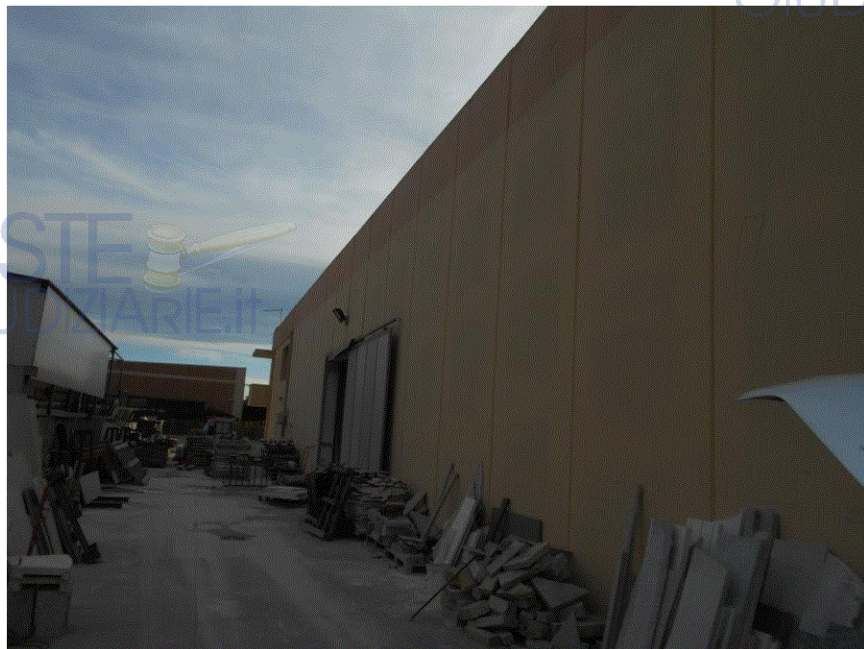
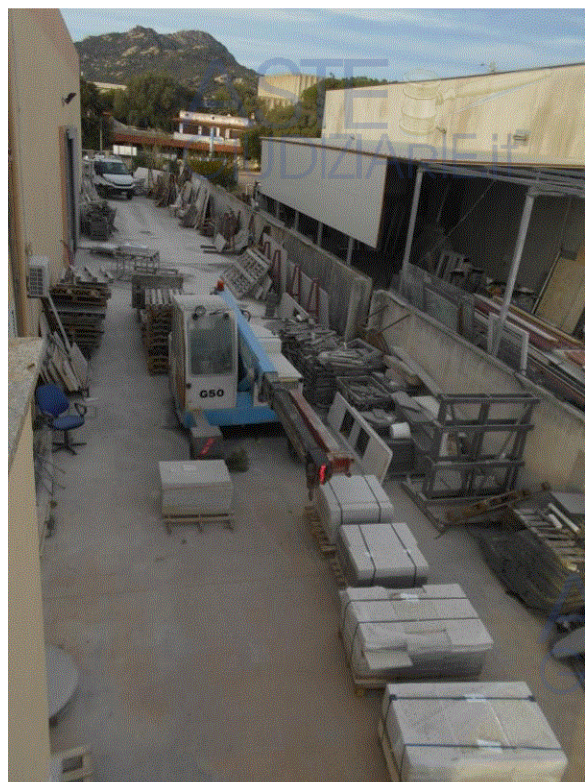
Veduta cortili laterali

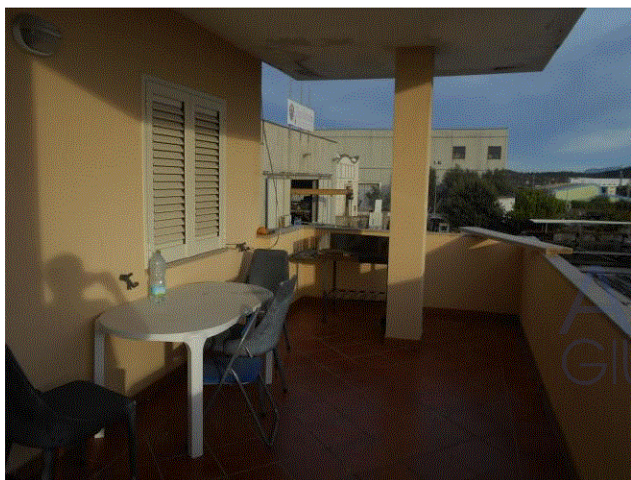
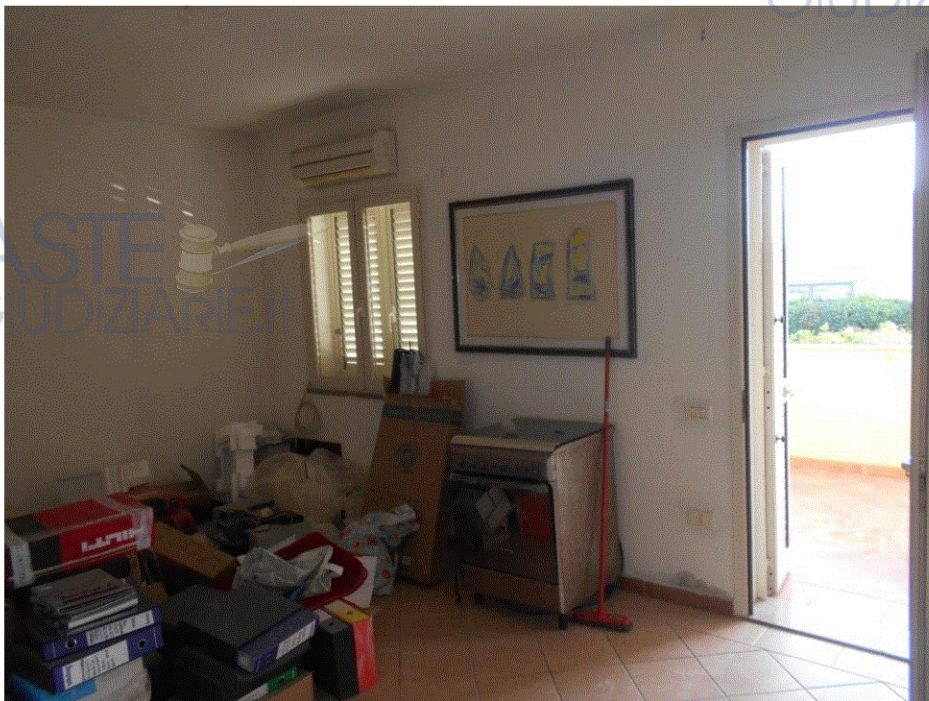
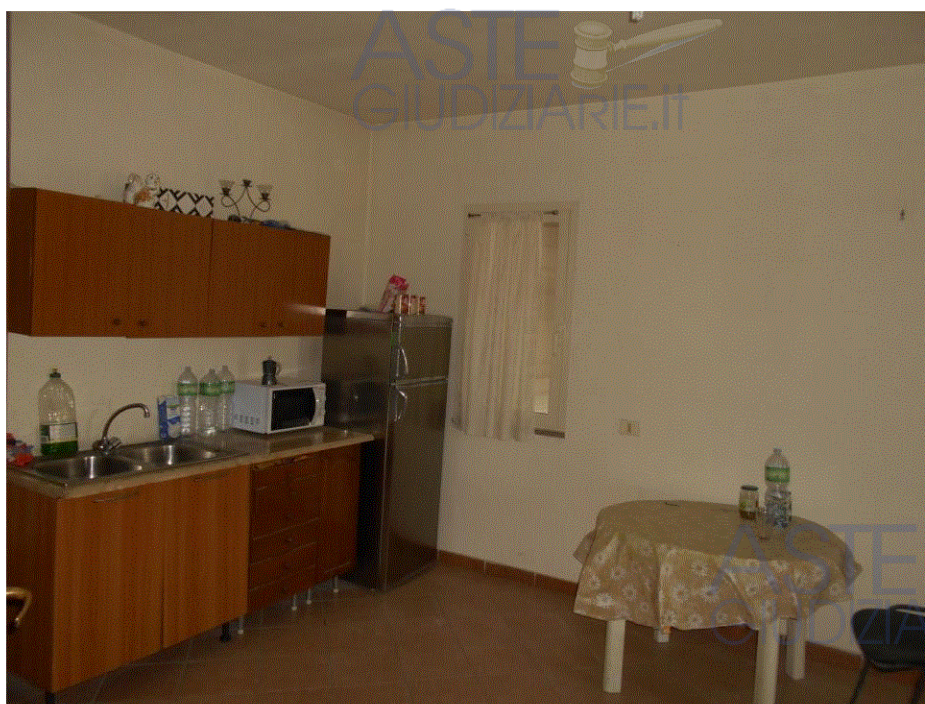
Il livello di piano in esame evidenzia strutture in elevazione di tipo murario, solai del tipo misto, pavimenti in gres ceramico 33x33, rivestimenti dei servizi in gres 20x20, infissi interni in laminato, infissi esterni in alluminio anodizzato laccato bianco con vetrocamera, pezzi sanitari e rubinetteria di tipo ordinario, intonaci e tinteggiature del tipo civile, impianto elettrico sottotraccia con frutti di tipo dozzinale, impianti di condizionamento insufficiente con n. 2 split a parete, impianto idrico sottotraccia collegato alla rete consortile, impianto fognario sottotraccia collegato alle rete consortile della zona industriale.

Veduta interni

In merito al piano primo, vi è da segnalare che lo stesso evidenzia la presenza di infiltrazioni di acque meteoriche in diversi vani, con fenomeno tuttora in essere che sta danneggiando parte degli intonaci e delle tinteggiature.
