**TRIBUNALE CIVILE DI TEMPIO PAUSANIA****Liquidazione Giudiziale n. 24/2025 –** [REDACTED]

Con comunicazione del 14.10.2025, il Sig. Curatore del Fallimento, Dott. Paolo Sotgiu, provvedeva alla nomina del sottoscritto geom. Giambattista Carboni iscritto all'Albo dei Geometri di Sassari al n. 1713 ed a quello dei C.T.U. del Tribunale di Sassari, quale perito estimatore per la valutazione del valore commerciale della "Stazione di Servizio – [REDACTED]" caduta nella odierna procedura.

**RELAZIONE**

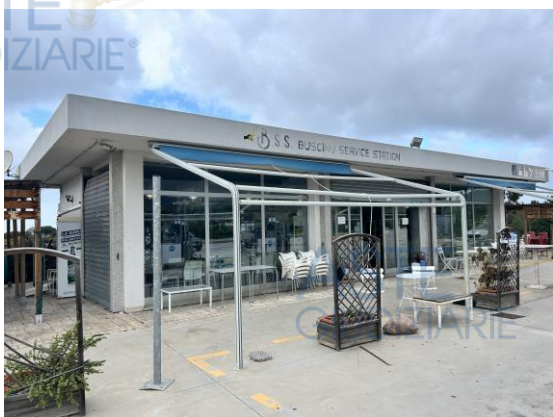
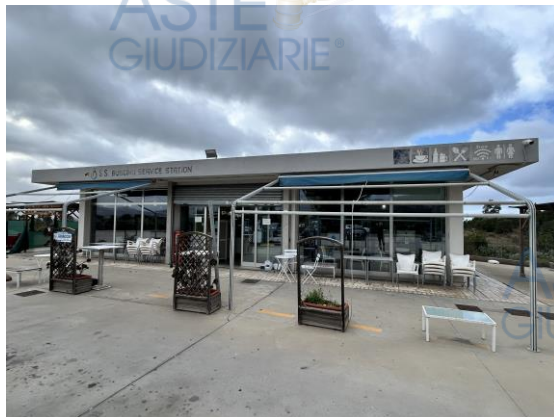
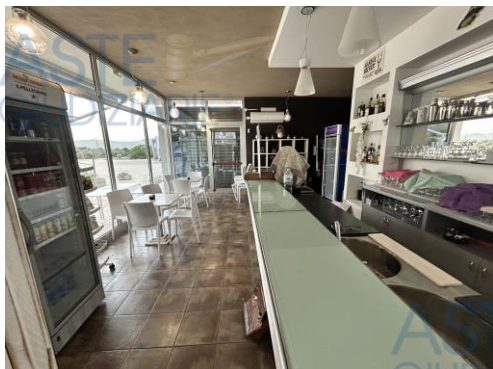
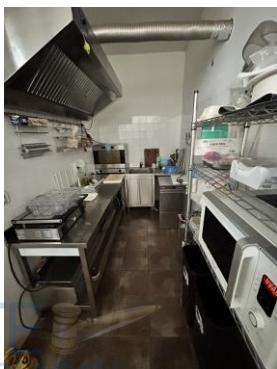
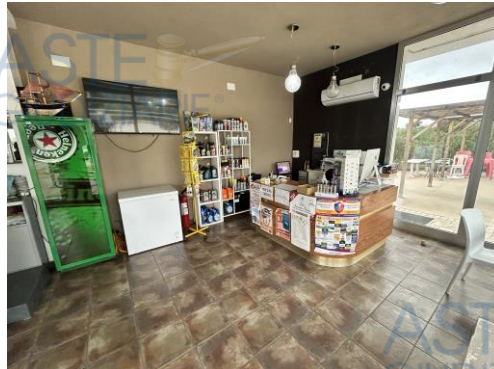
Il livello di piano in esame evidenzia strutture in elevazione di tipo murario con elementi in c.a., solai del tipo misto in latero-cemento, pavimento in gres ceramico 30x30, rivestimenti dei servizi in ceramica 25x25, infissi esterni in alluminio anodizzato con vetro antisfondamento, infissi interni in laminato, pezzi sanitari e

rubinetteria di tipo ordinario, impianti sottotraccia, climatizzazione garantita da n. 2 pompe di calore da 12.000 BTU.

Nel complesso il livello di piano in esame di presenta in buone condizioni di manutenzione e conservazione, così come può rilevarsi dalle foto che seguono:

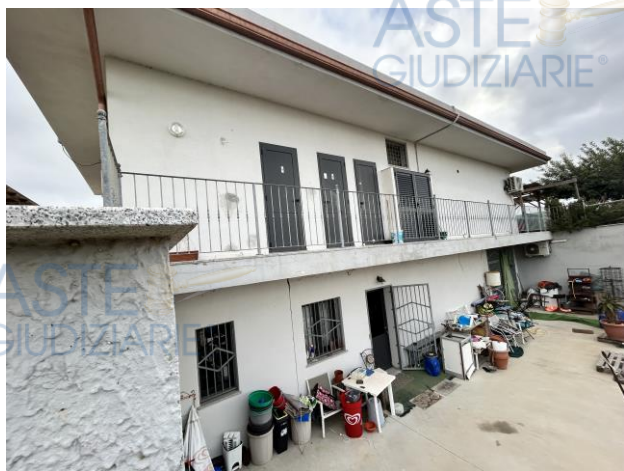
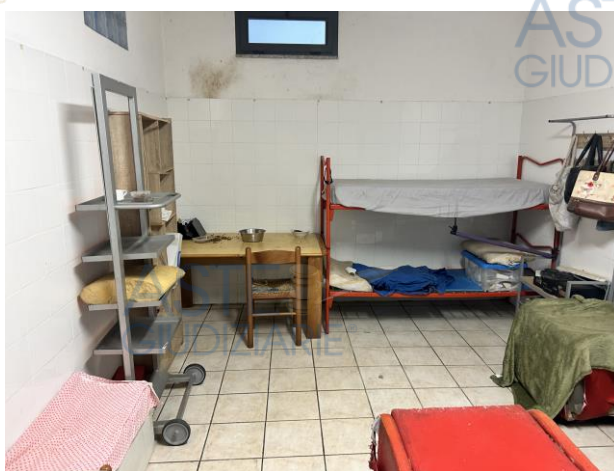
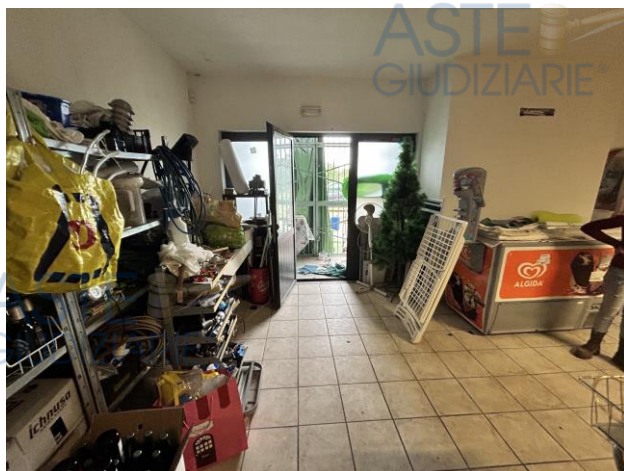
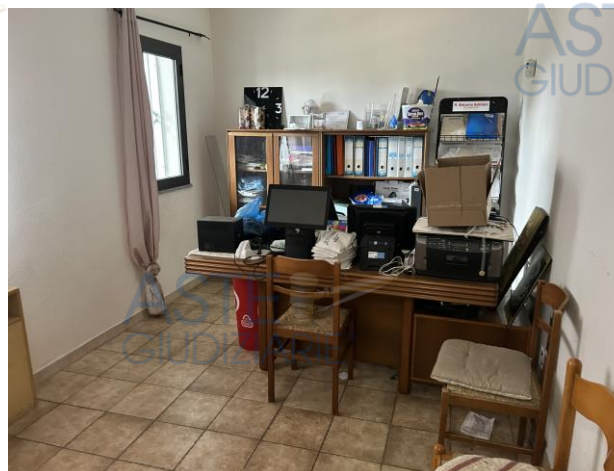
Il livello di piano in esame evidenzia strutture in elevazione di tipo murario con elementi in c.a., solai del tipo misto in latero-cemento, pavimento in gres ceramico 30x30, rivestimenti dei servizi in ceramica 30x30, infissi esterni in alluminio anodizzato con vetro antisfondamento, infissi interni in laminato, pezzi sanitari e rubinetteria di tipo ordinario, impianti sottotraccia, climatizzazione presenta con la sola predisposizione.

Nel complesso il livello di piano in esame si presenta in normali condizioni di manutenzione e conservazione, così come può rilevarsi dalle foto che seguono:

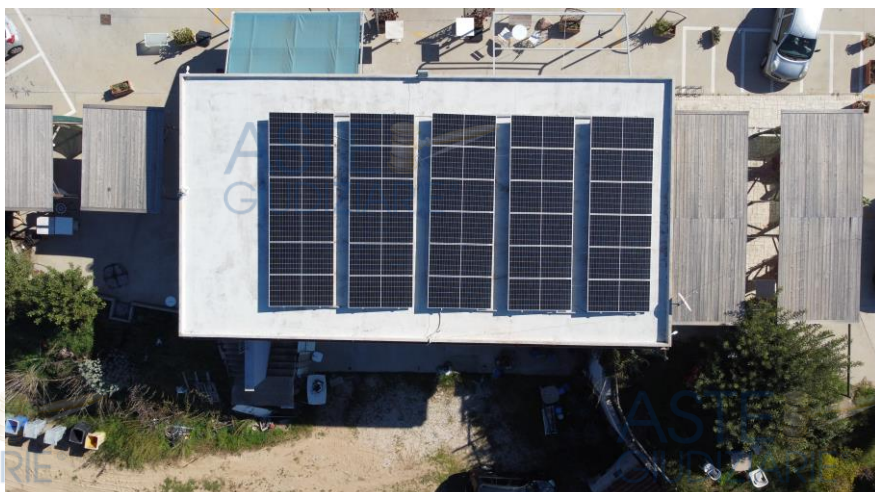
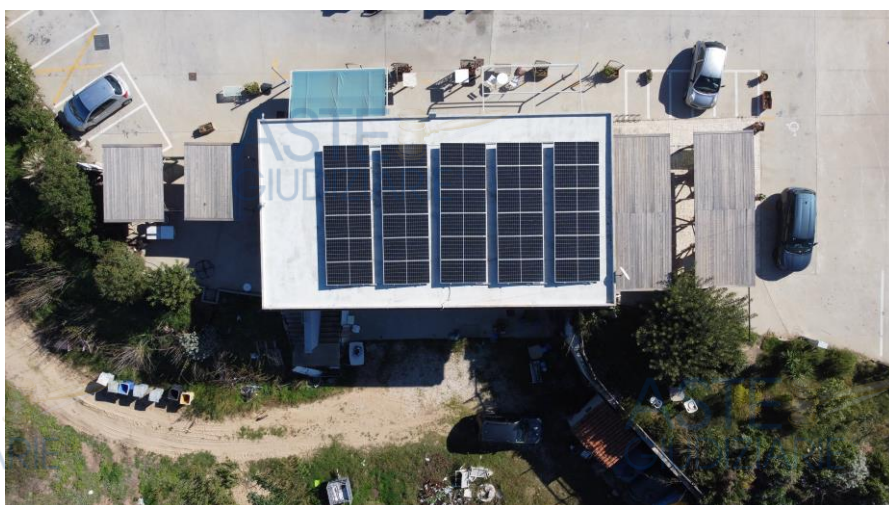
A completamento della descrizione del fabbricato principale, si rileva che sulla copertura dell'edificio, risultano installati n. 30 pannelli fotovoltaici, per autoconsumo di corrente elettrica una produzione provvisti di certificazione e collaudo, così come documentazione allegata.

Si veda le foto che segue dalla quale è possibile osservare i pannelli dianzi descritti:

trattasi dell'impianto attualmente esistente sulla copertura dell'edificio, il cui valore iniziale di acquisto del 18.01.2024 è pari ad €. 63.420,00.

$$€. 63.420,00 - (4\% \text{ annuo} \times 2 \text{ anni}) = €. 58.346,40$$

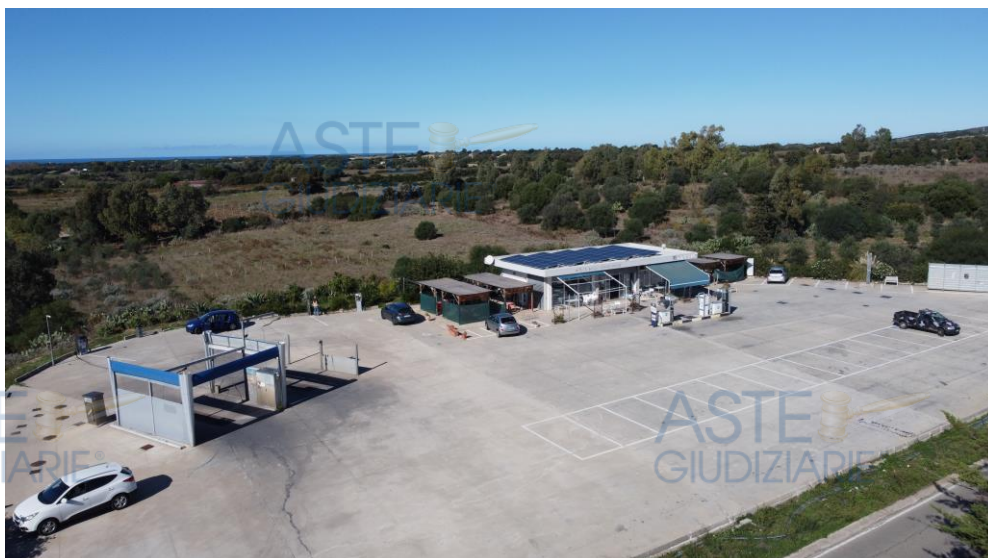
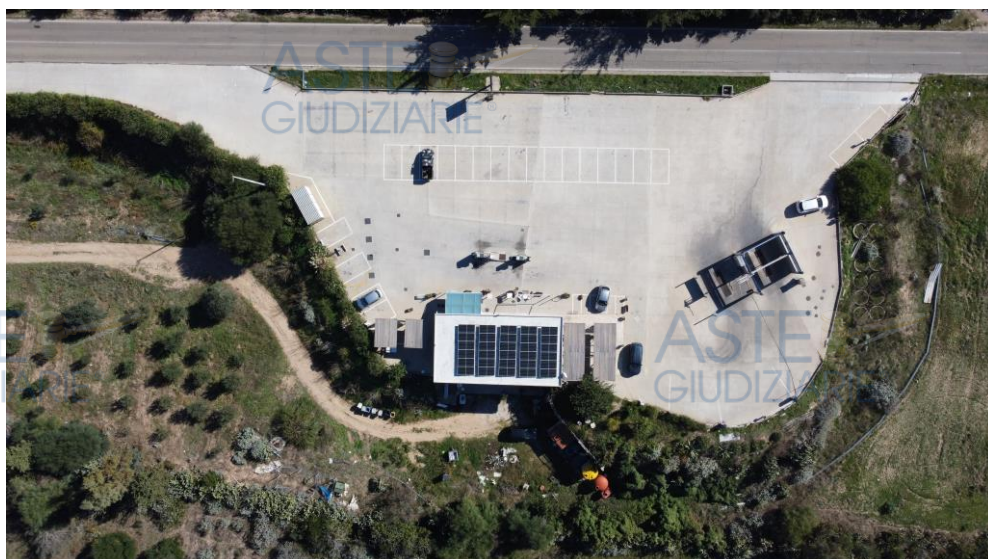
Trattasi dell'area esterna che completa la stazione di servizio, realizzata con pavimentazione industriale provvista di maglia elettrosaldata, della superficie complessiva di mq. 3.314,00 circa, delimitata da cordonata in elementi prefabbricati, provvista di corsia d'ingresso e di uscita sulla S.P. 90 Castelsardo – Santa Teresa di Gallura, il tutto visibile dalle foto che seguono:

trattasi dell'area carrabile a servizio della struttura, della superficie di mq. 3.314,00, il quale, da sommarie indicazioni avute dall'attuale proprietà risulta realizzata in calcestruzzo armato con maglia elettrosaldata, il cui costo unitario all'epoca della realizzazione (anno 2014) risultava essere pari ad € 30,00/mq.;

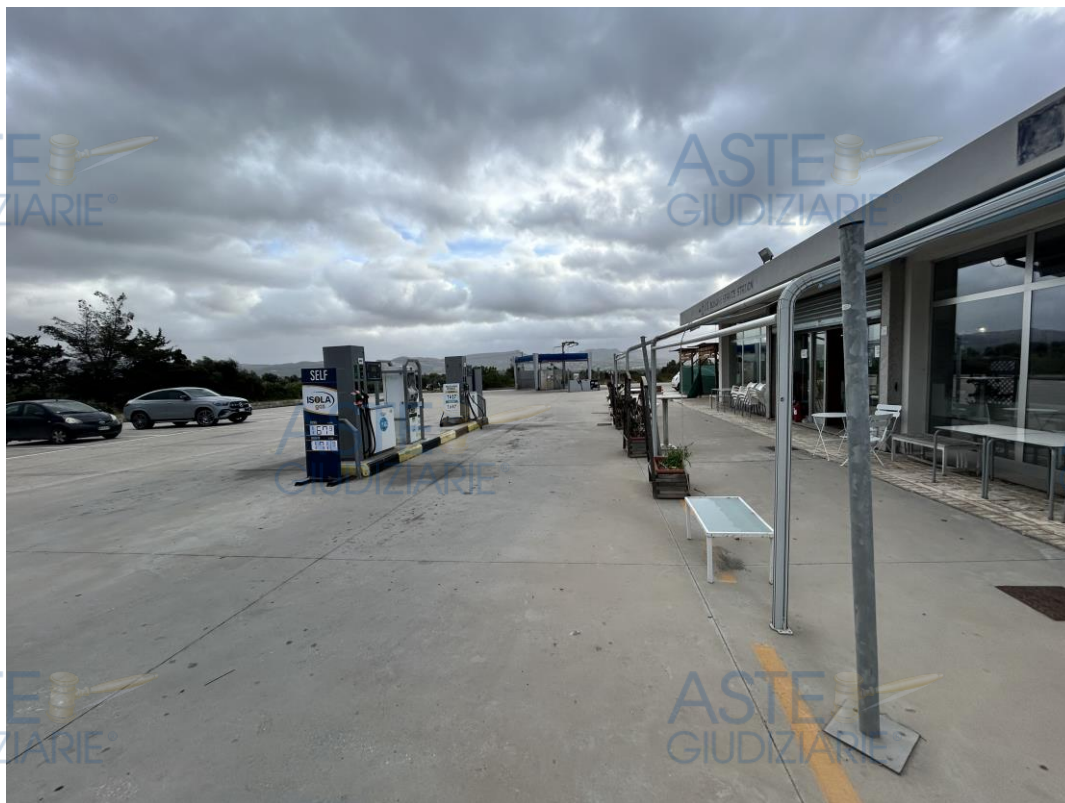
n. 2 erogatori "Gilbarco" SK 700 M° 644256 e 644257 (vedere verbale di installazione)

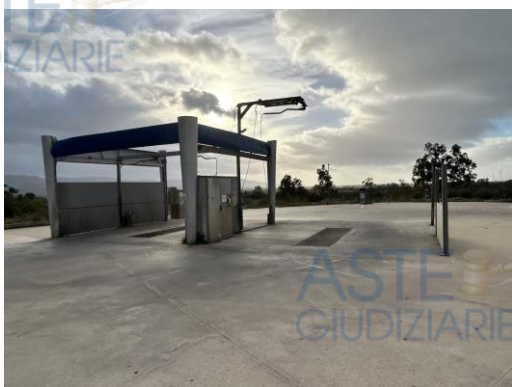
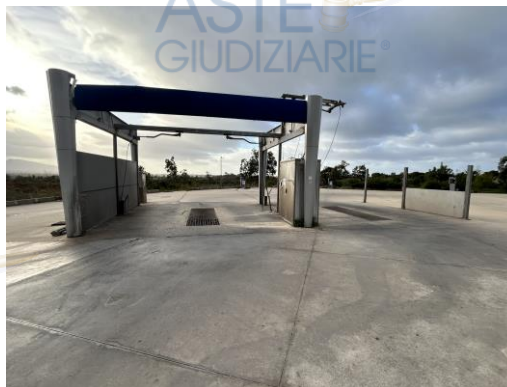
area destinata al lavaggio automezzi, composto da due aree, separate da struttura amovibile in lamiera, della superficie complessiva di mq. 70,00 circa, provvista di punto acqua ed aria, il tutto visibile dalle foto che seguono:

Allo stato attuale è necessario deprezzare pesantemente il valore a causa dello stato di estremo degrado sia della struttura per il lavaggio e sia delle colonnine di servizio, da allinearsi nella misura massima prevista, e cioè dell'80% sul valore a nuovo, per cui avremo:

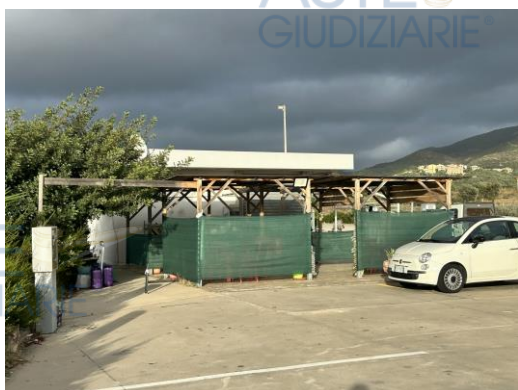
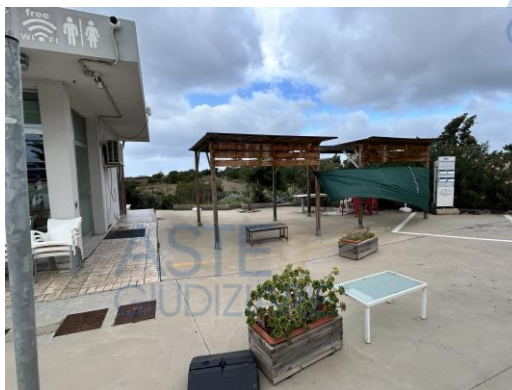
trattasi di n. 4 tettoie in legno situate lateralmente all'edificio principale aventi altezza utile di mt. 2,45 : le due tettoie poste sulla sinistra dell'edificio sviluppano una superficie complessiva di mq. 38,90, mentre quelle poste sulla destra presentano una superficie complessiva di mq. 40,80 circa, edificate abusivamente, il tutto rilevabile dalle foto che seguono:

- si rileva la presenza di n. 6 pergole esterne in legno prive di autorizzazione, per cui dovranno essere demolite;
- si rileva la presenza all'interno del mappale 3892 di un vecchio fabbricato di servizio per alloggiamento pompe idrovore della superficie di mq. 16,00 circa, privo di autorizzazione, per cui dovrà essere demolito.

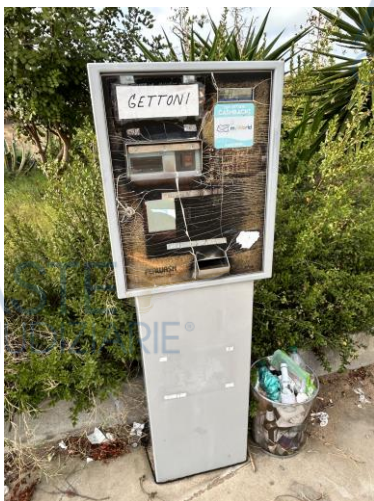
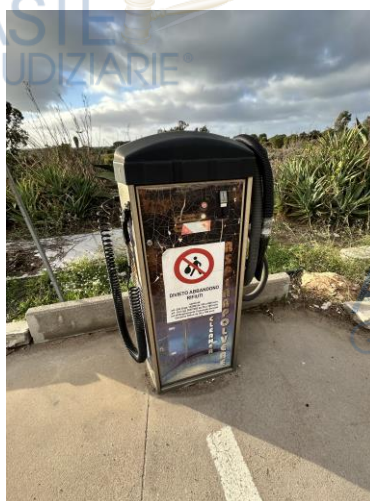
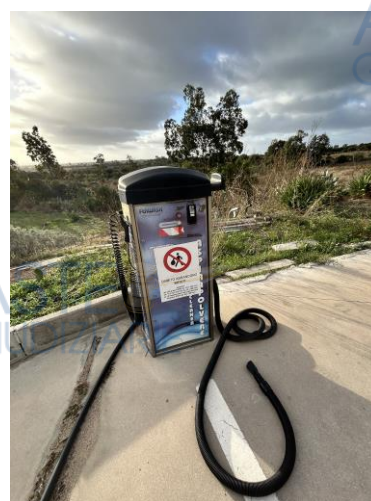
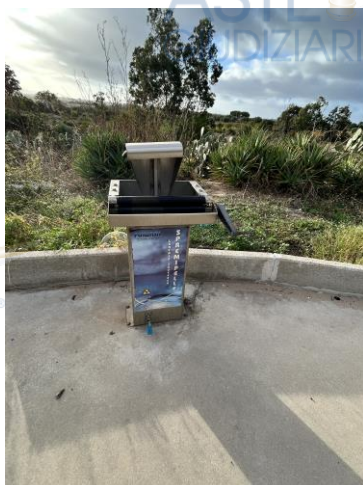
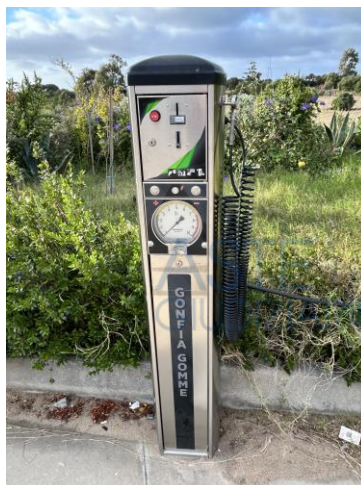
- n. 1 colonnina “cambia gettoni” della ditta “Ferwash”;
- n. 1 colonnina aria compressa della ditta “Ferwash”;
- n. 2 colonnina con aspiratori della ditta “Ferwash”;
- n. 1 colonnina per strizzare le pelli del lavaggio.

Si vedano le foto che seguono dalle quali è possibile osservare le colonnine di cui sopra:

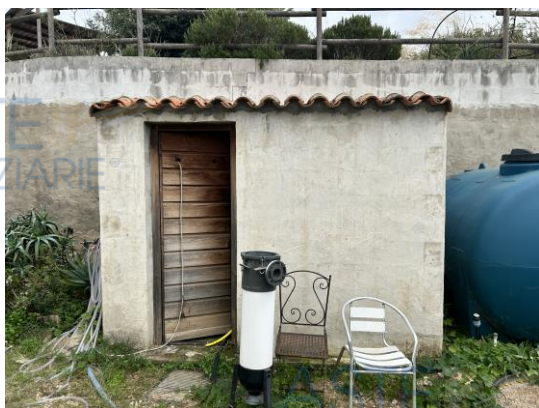
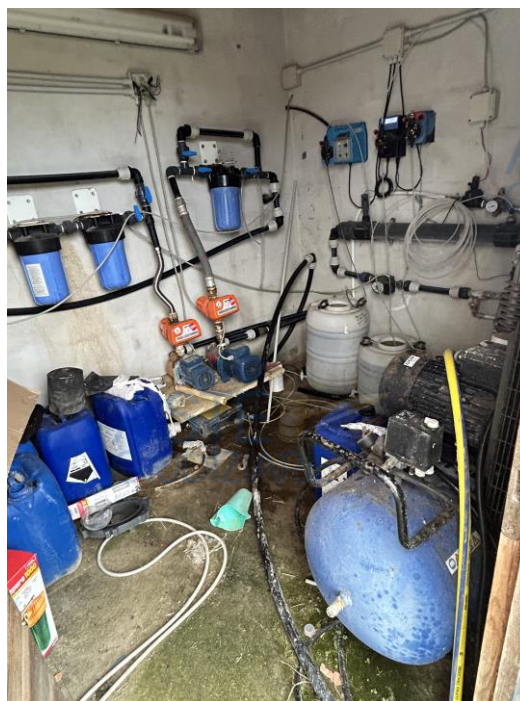
Trattasi di un vano quadrangolare della superficie utile di mq. 5,35, avente altezze interne pari mt. 2,10 all'imposta e mt. 2,30 al colmo, realizzato con muratura in blocchetti unigranulari di cemento, solai del tipo misto, copertura a tetto, pavimento in battuto di cemento, impianti fuori traccia, il tutto visibile dalle foto che seguono:

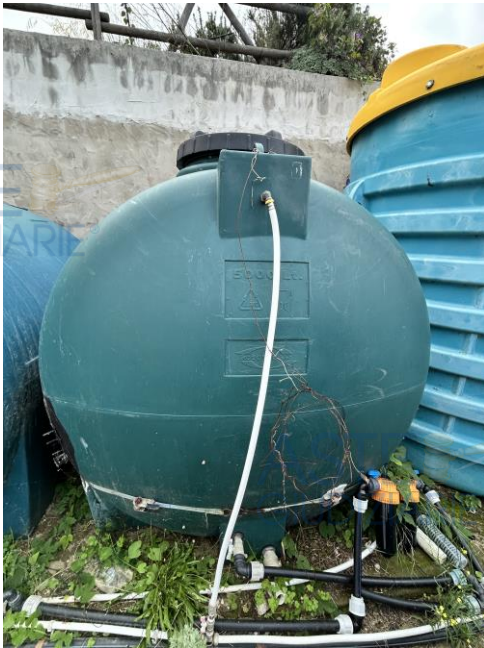
serbatoio 5000 lt. per autolavaggio

- n. 1 serbatoio da 5.000 lt. in polietilene a servizio dell'autolavaggio;
- n. 1 vasca di decantazione acqua del Consorzio in polietilene;
- n. 1 serbatoio da 5.000 lt. in polietilene attualmente fuori servizio;
- n. 1 serbatoio da 5.000 lt. in polietilene a servizio della stazione di servizio.

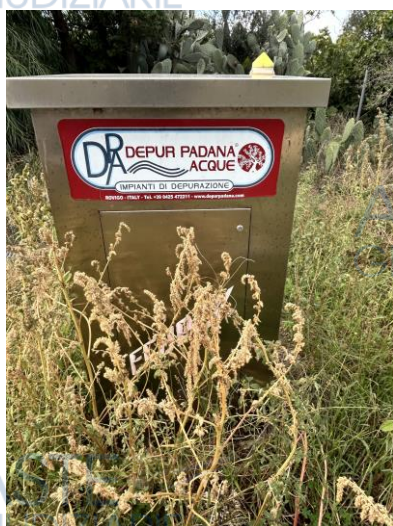
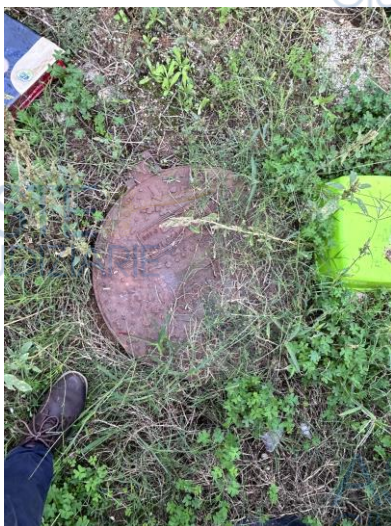
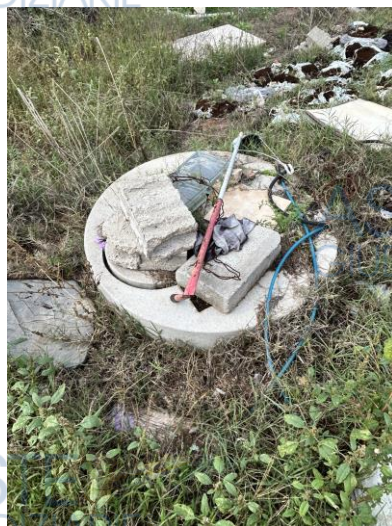
A completamento delle ispezioni relative alla stazione di servizio e aree connesse, si rileva che la struttura è provvista di un minidepuratore e relative vasche interrate, sulle cui caratteristiche non è stato possibile reperire la documentazione probante.

Si vedano, comunque, le foto che seguono, dalle quali è possibile osservare quanto dianzi esposto:

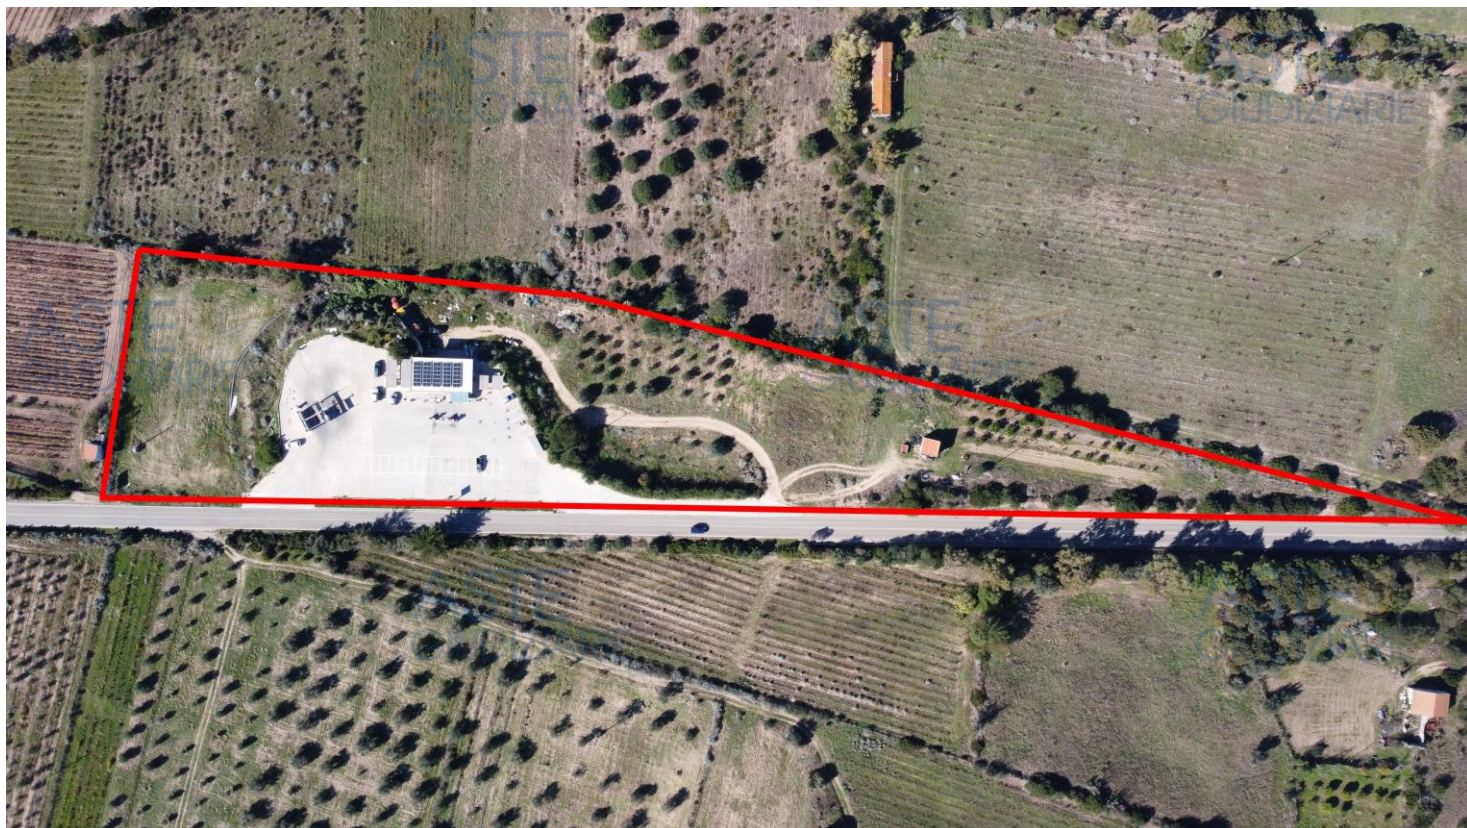
In ultima analisi si rileva che la stazione di servizio è completata da una serie di terreni confinanti, alcuni occupati da vecchie strutture del distributore, altre incolte oppure condotte come piccolo oliveto, provvisti di recinzione sul confine nord, della superficie complessiva di mq. 7.009,00, così come può rilevarsi dalla planimetria riportata nella pagina che segue:
