**TRIBUNALE DI TEMPIO PAUSANIA****Sezione Fallimentare**

Relazione di perizia relativa ai beni immobili della Liquidazione Giudiziale n°4/2025 " [REDACTED] " con sede in Zona Ind.le Tempio Pausania Loc. Milizzana.

## CONSISTENZA IMMOBILIARE

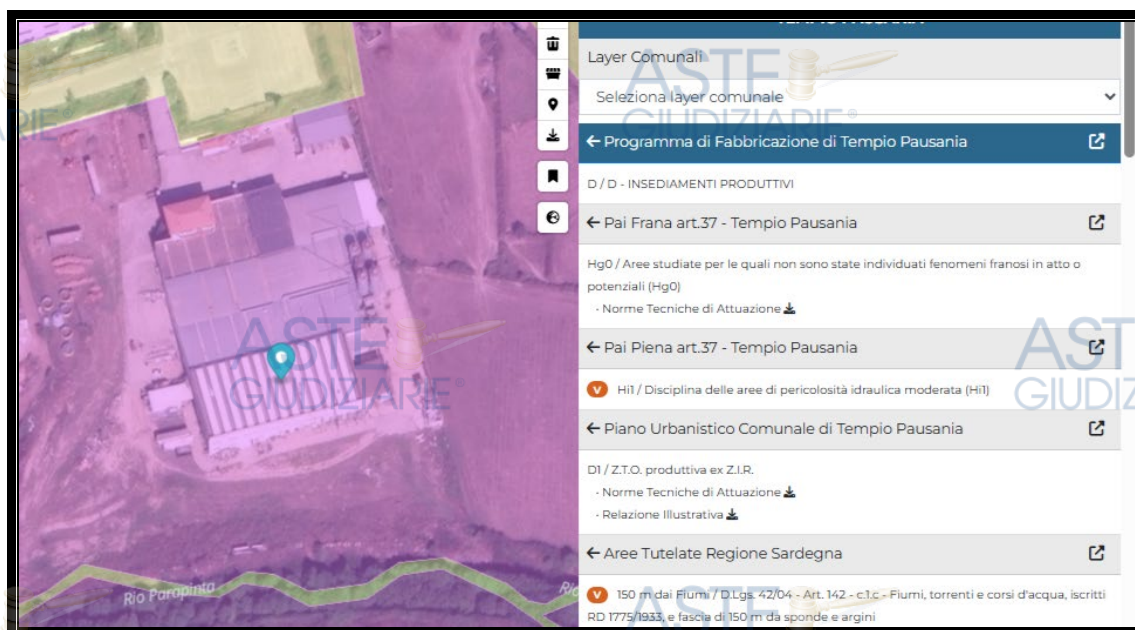
Destinazione del lotto in esame

Il lotto confina a nord con la strada di piano della lottizzazione industriale, ad est e sud con un terreno incolto (particella n°707) di terze parti; a ovest con le particelle edificate 521 e 184 di terze parti.

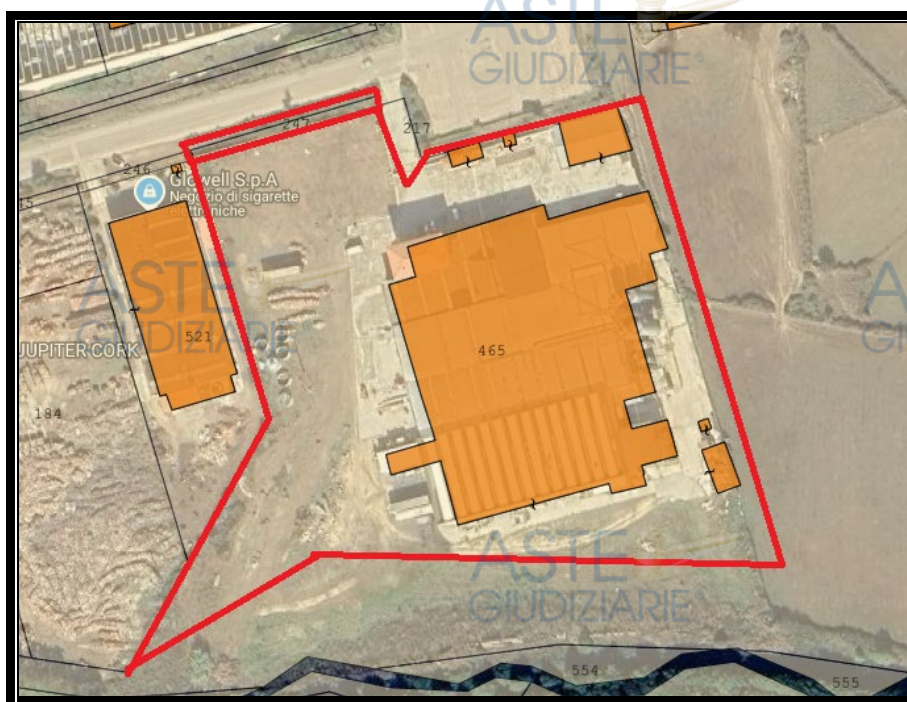
Identificazione catastale Lotto1: Perimetrazione rossa indica i terreni al Catasto terreni

Si precisa che dalle immagini precedenti la sovrapposizione stato di fatto con il catastale è puramente indicativa e non è stata eseguita con rilievo topografico.

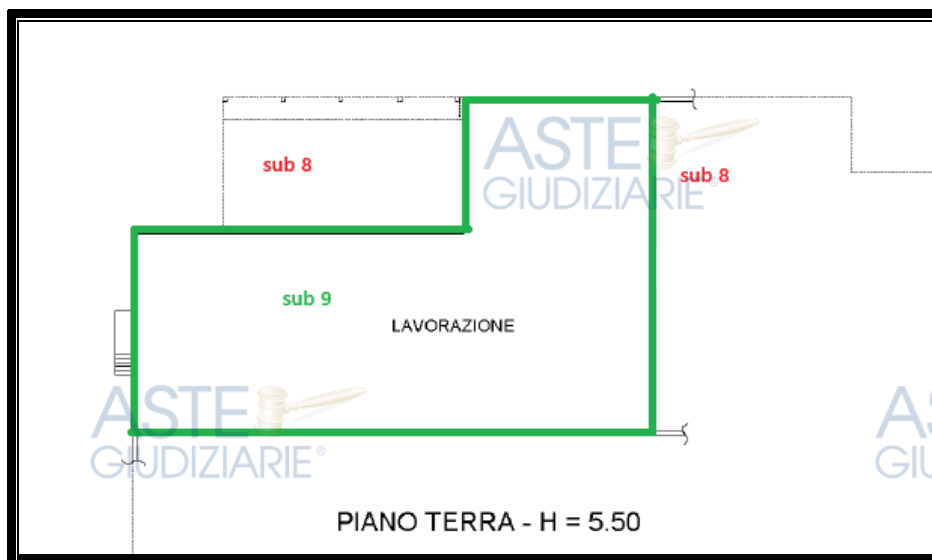
Sub 8 e sub 9 come da planimetria catastale del sub 9

blocco servizi sia accessibile dall'interno del sub 9, catastalmente farebbero invece parte del subalterno 8, così come il locale bollitura ed annesso magazzino farebbero parte del sub 8 ( ) ma sono in uso alla società . L'altezza interna della porzione di capannone identificata con il sub 9 è di 4,40 (sotto trave), mentre quella della porzione di sub 8 annesso è di 5,80 (sotto trave)

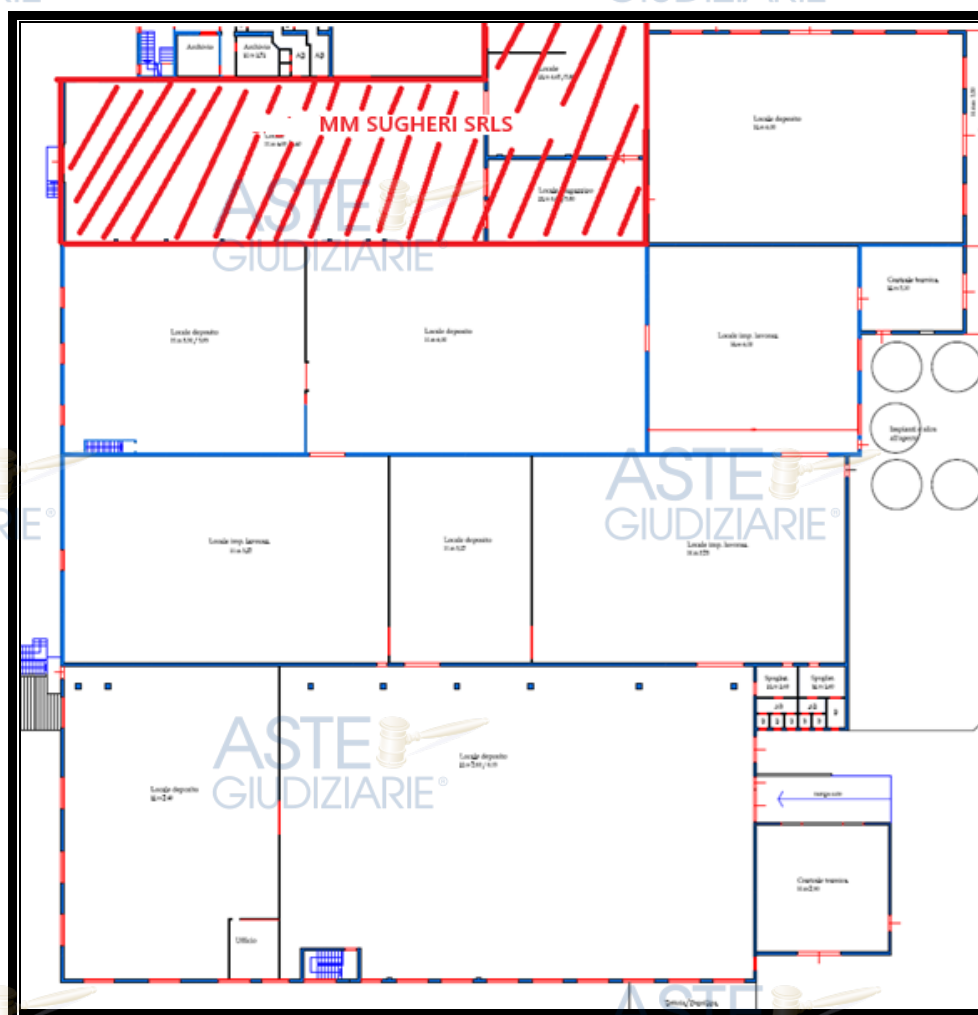
accede ad un ampio locale lavorazione, che immette poi in un successivo locale adibito a deposito con accesso al laboratorio analisi al piano seminterrato, mentre da un portone metallico posto sulla parete frontale si accede al blocco servizi igienici e spogliatori ed a n° 3 locali adiacenti e comunicanti tra loro con portoni metallici, adibiti anch'essi a deposito e lavorazione; proseguendo si incontra un ampio locale deposito oggi adibito a ricovero attrezzature e macchinari dismessi della società fallita, con scala che conduce al locale deposito al piano seminterrato, ed un locale magazzino con ufficio **(Foto da n°89 a n°110)**.

Il capannone ha nel complesso un buono stato di manutenzione, pavimentazione in cemento industriale, impianto elettrico fuori traccia,

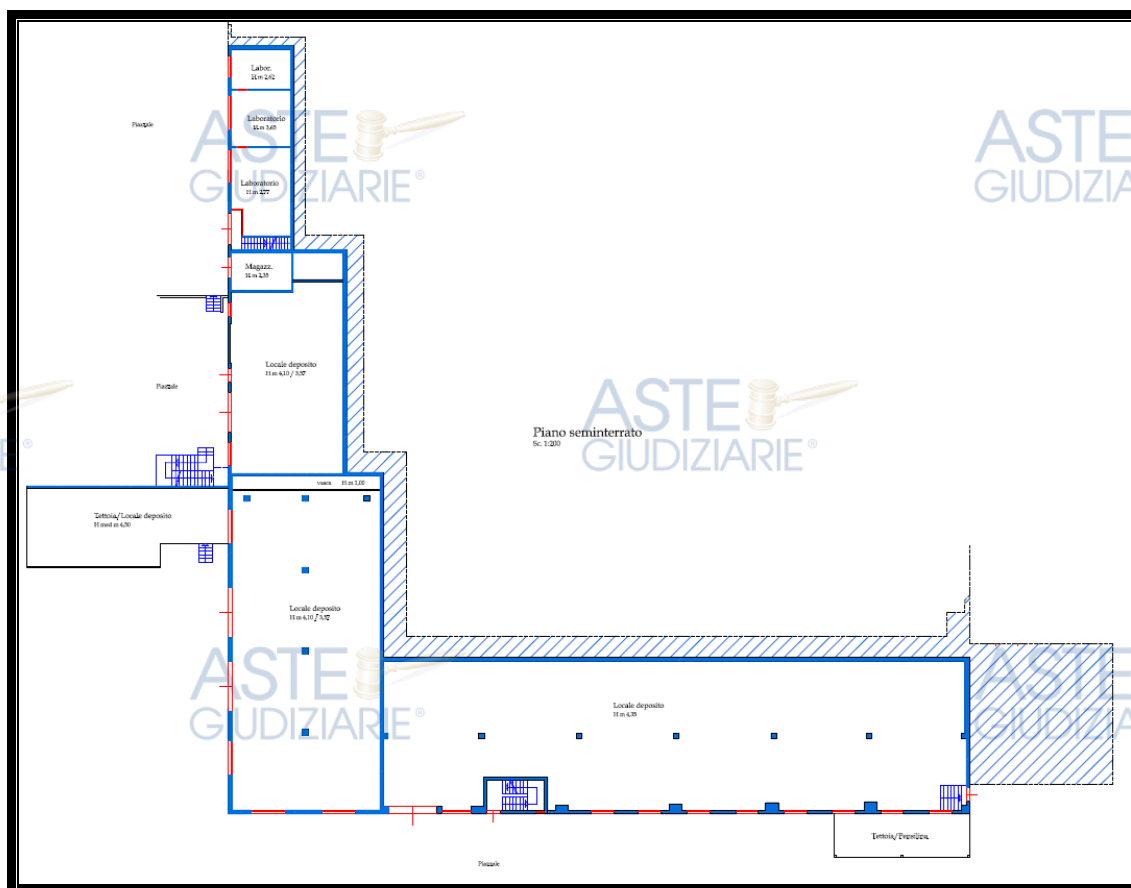
Il piano non si sviluppa per l'intero sedime del capannone principale ma ne occupa solo una parte. I locali che lo compongono non sono tra loro comunicanti ma hanno accesso dalle aree esterne. Solo due locali, il laboratorio chimico ed uno dei depositi sono collegati al piano terra con due rampe di scale distinte **(Foto da n°111 a n°112)**.

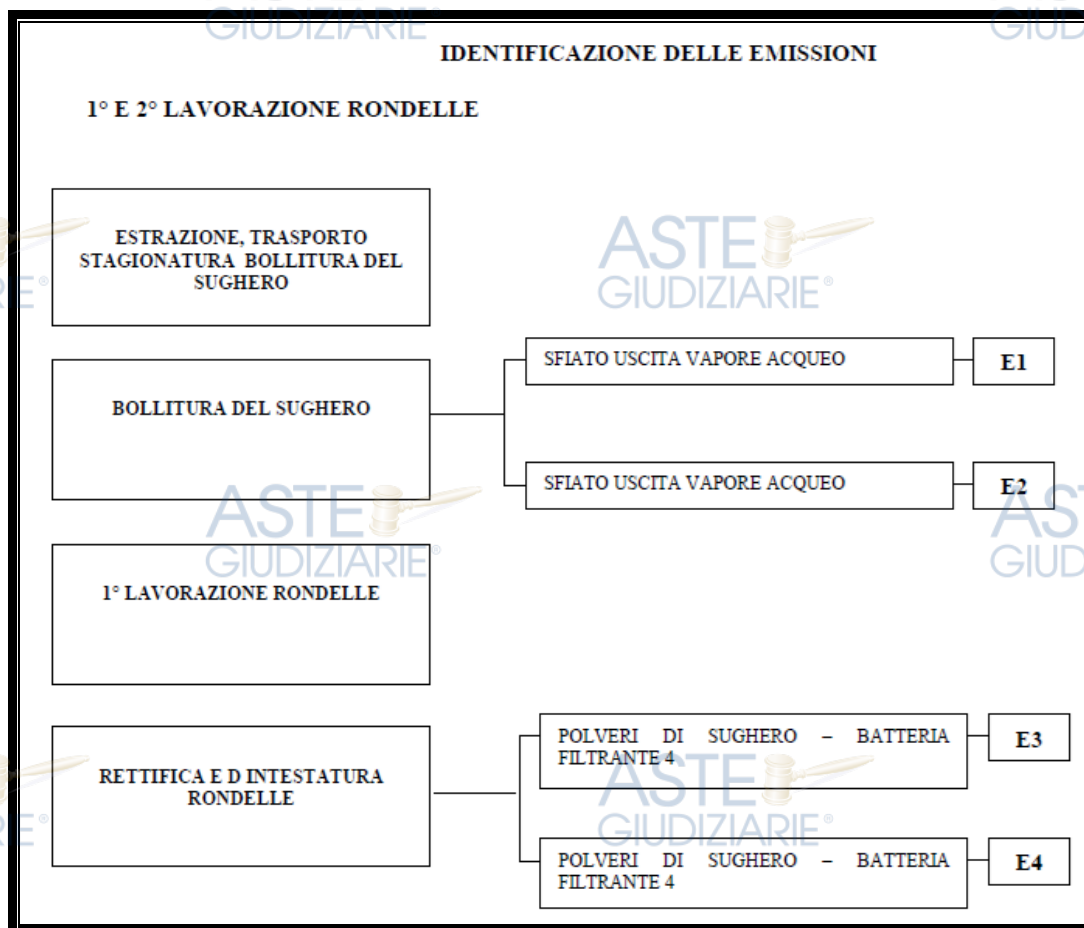
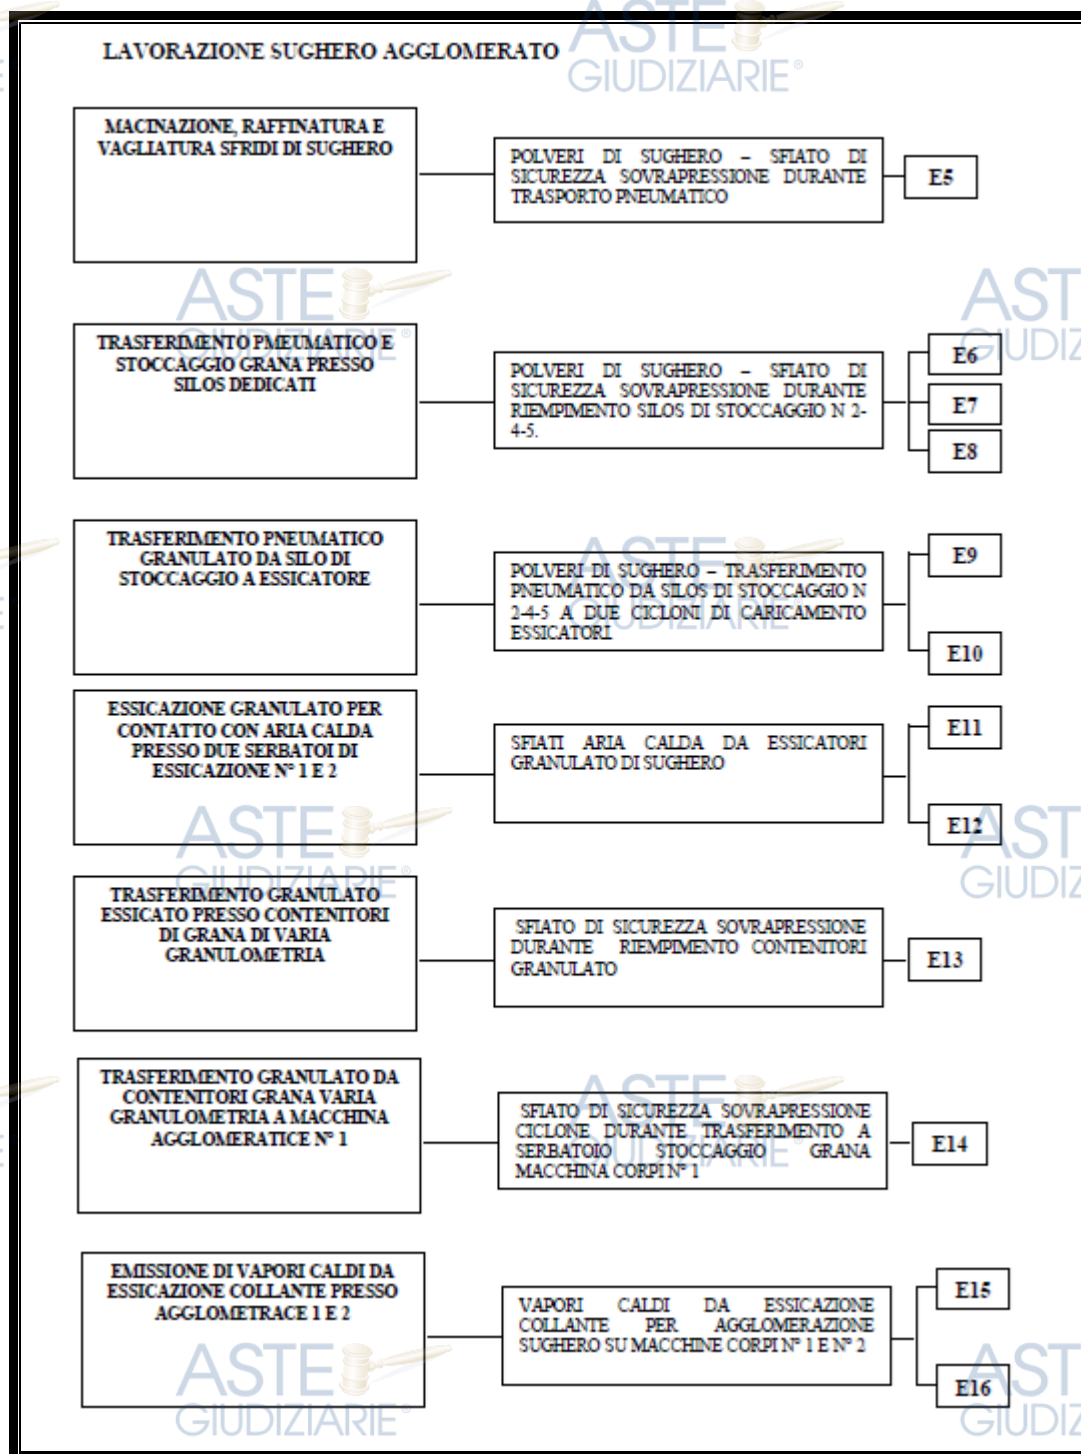
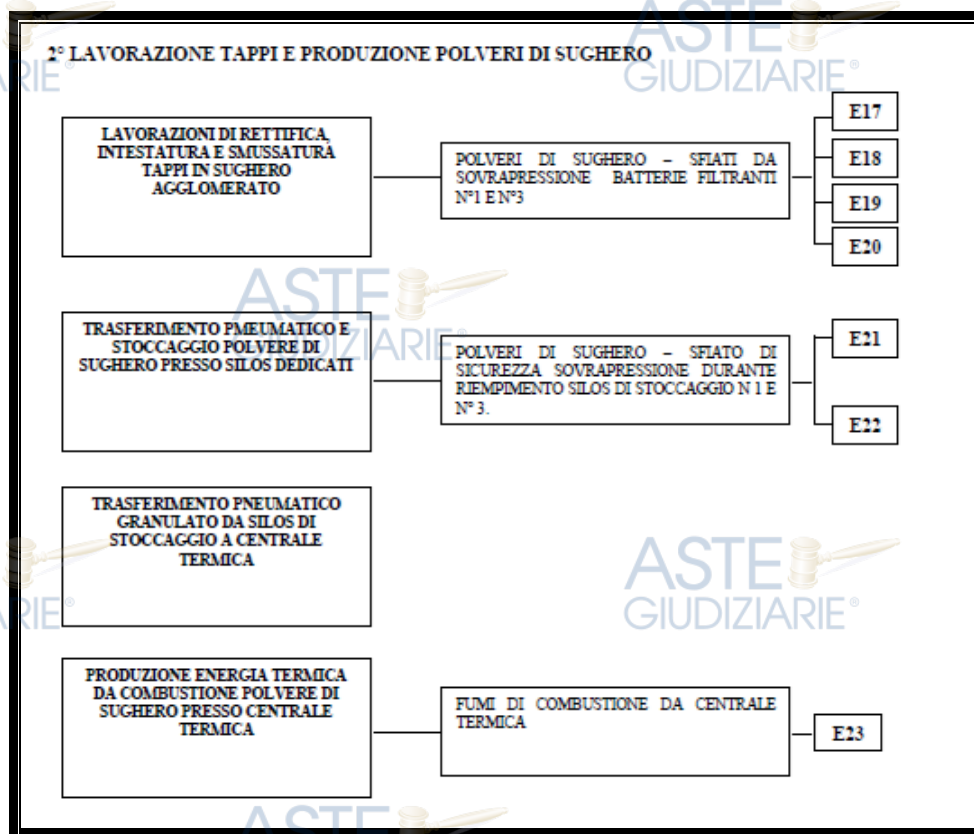
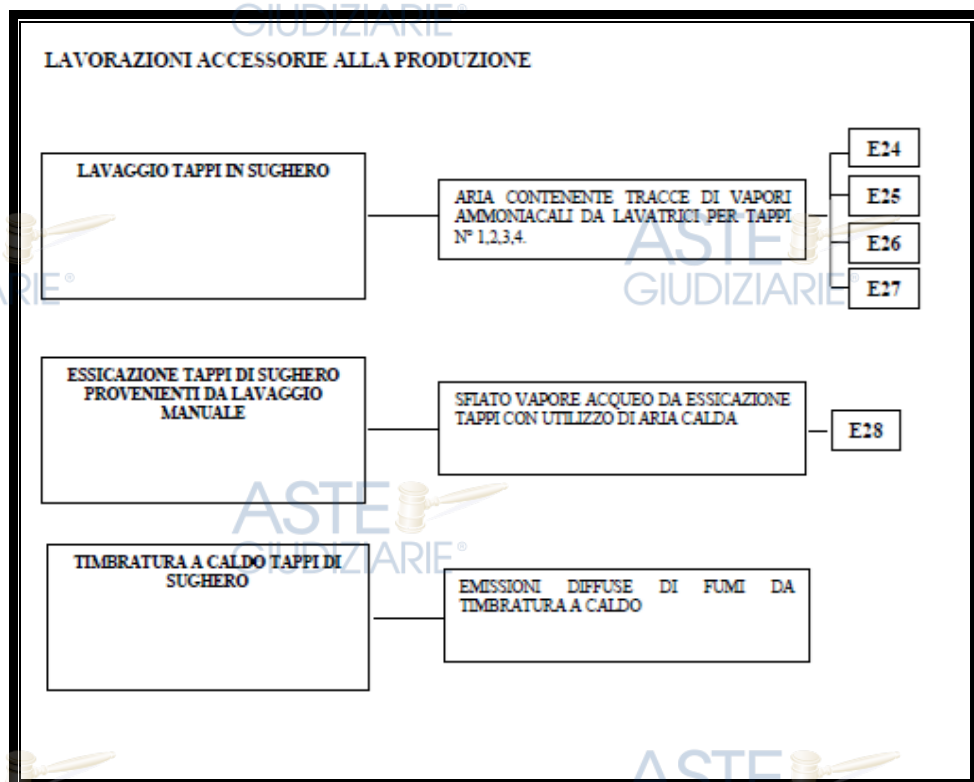
- Impatto acustico;
- Emissioni in atmosfera con descrizione del processo produttivo complessivo e la richiesta di autorizzazione per n° 28 punti di emissione:
