**Tribunale di Palermo**  
**Sezione Esecuzioni Immobiliari**

R.Es. 156/2022

**Consulenza Esperto Stimatore**  
**Perizia Lotto Unico**

Il bene pignorato è ½ del diritto di nuda proprietà di un appartamento, sito in Palermo, Largo Rodrigo Pantaleone n.11, piano 1, interno 5, al NCEU al foglio 31 particella 198 sub. 123; catastalmente in testa per ½ del diritto di proprietà alla debitrice "A" (CF XXXXXXXXXXXXXXXXXX), per il restante ½ del diritto di proprietà a "B" (CF XXXXXXXXXXXXXXXXXX), per il diritto di abitazione ad "C" (CF XXXXXXXXXXXXXXXXXX).

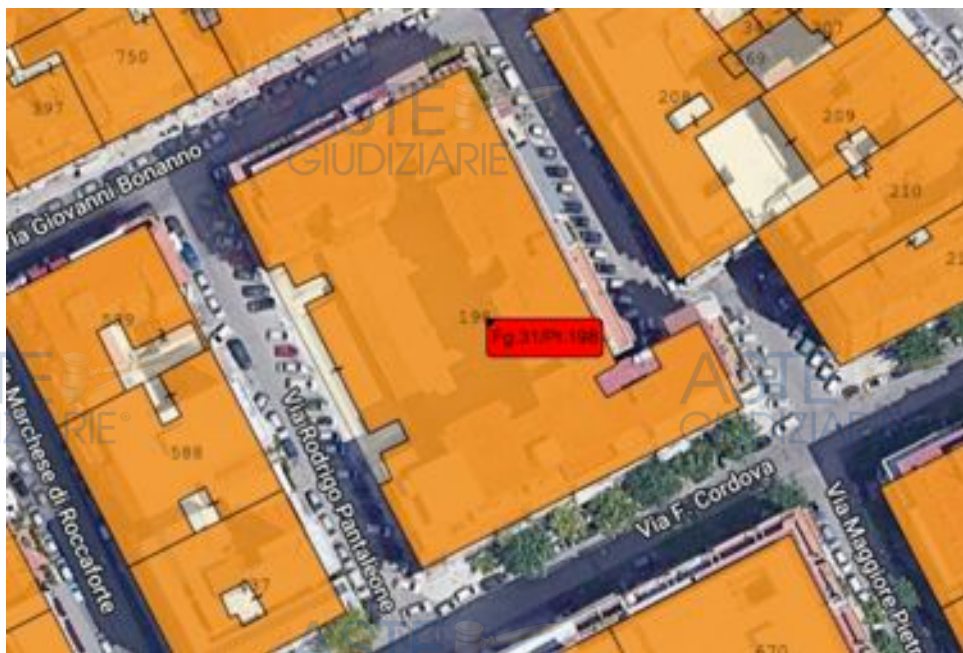
*Sovrapposizione foto satellitare/estratto di mappa catastale*

In ordine poi alla esatta individuazione del fabbricato di cui è parte l'immobile pignorato, al N.C.T. del Comune di Palermo al foglio 31 particella 198, la sovrapposizione foto satellitare/estratto di mappa catastale, ha dato, a meno delle variazioni dovute alle differenti

modalità di acquisizione delle immagini e/o rappresentazione, sostanzialmente esito positivo, come desumibile dalle immagini elaborate e riportate.

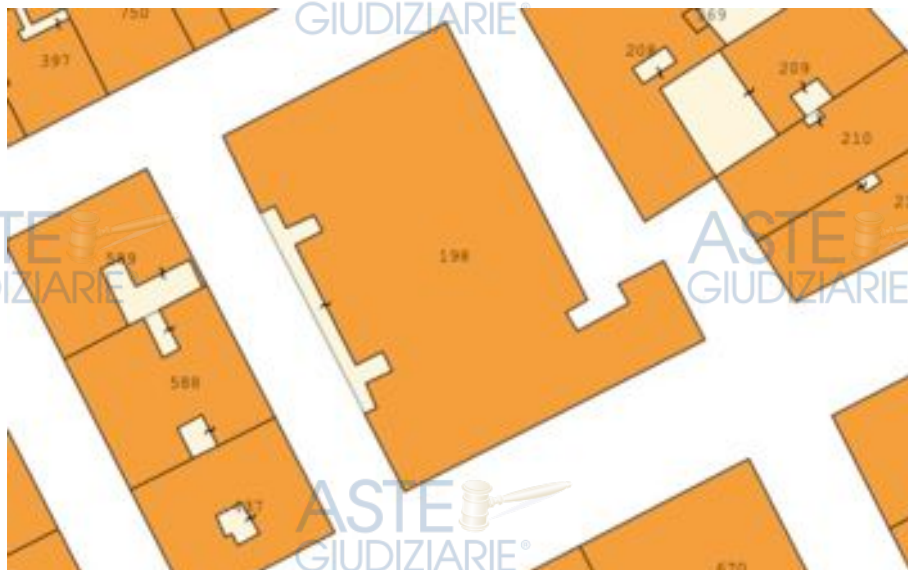
*Estratto di mappa catastale*

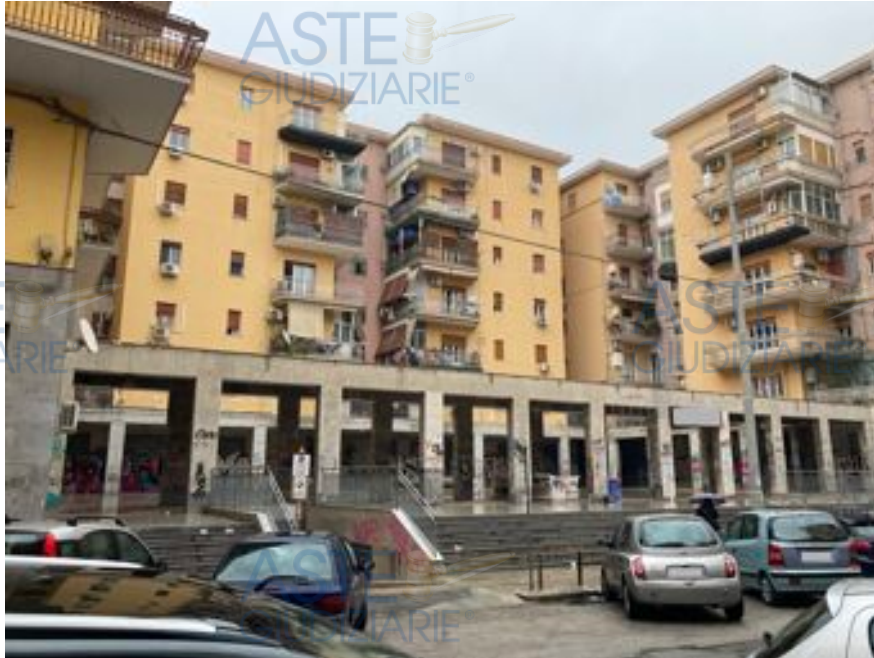
Il fabbricato di cui è parte l'appartamento è stato edificato nel 1958, è realizzato con struttura intelaiata in cemento armato e solai in latero-cemento, si sviluppa su sette elevazioni fuori terra ed ha copertura piana, l'appartamento di cui si trova al piano primo.

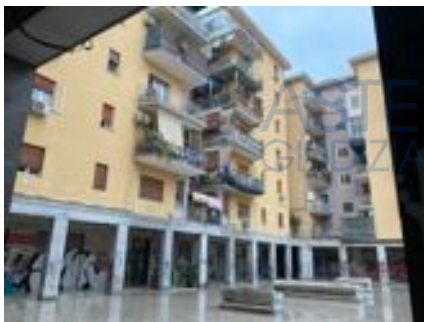
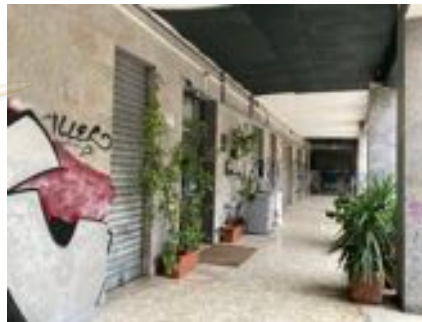
Il fabbricato versa in discrete condizioni manutentive.

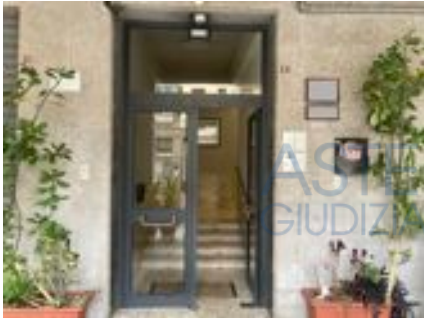
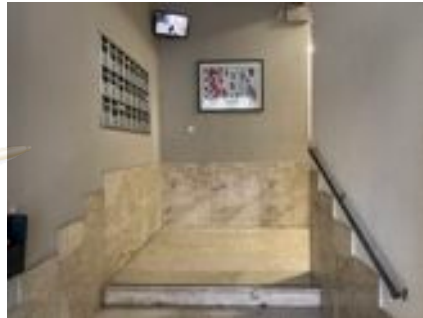
All'appartamento si accede dalla portineria al civico 11, il portone d'ingresso è in metallo e vetro, è presente l'impianto citofonico, il pavimento della portineria, così come il rivestimento della scala è in marmo, è presente un impianto ascensore.

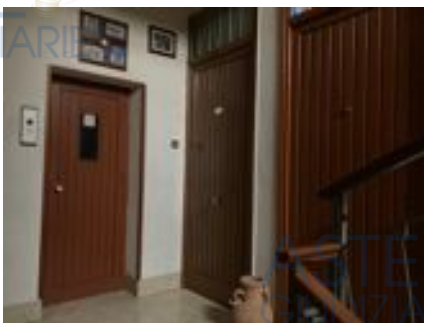
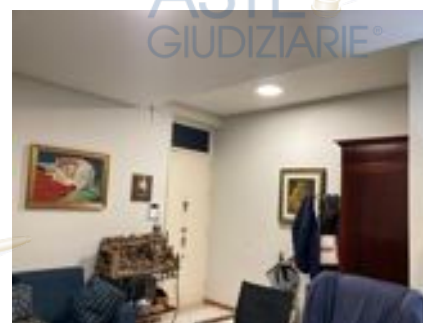
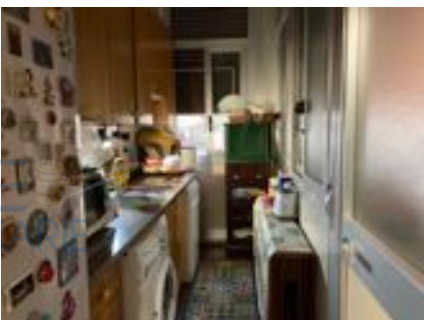
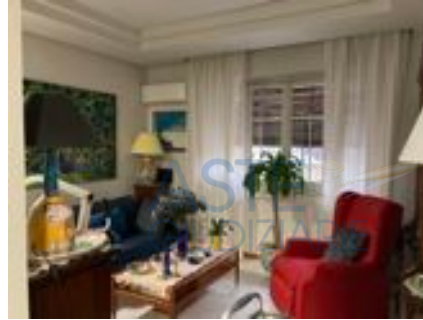
L'appartamento oggetto di stima, in sufficienti condizioni manutentive, è composto da un ampio soggiorno, due camere, un wcd, ripostiglio, cucina realizzata all'interno di una veranda, due terrazze.

- pavimenti interni e rivestimenti: l'abitazione ha pavimenti in gres ceramico 40 x 40 bianco a tappeto per tutto l'appartamento senza soluzioni di continuità ad eccezione del bagno che ha il pavimento in ceramica formato 30x20 come il rivestimento che è a tutta altezza, il para schizzi della cucina è di piastrelle di ceramica bianca 20x20 circa;

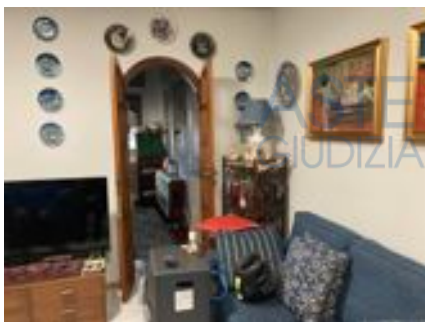
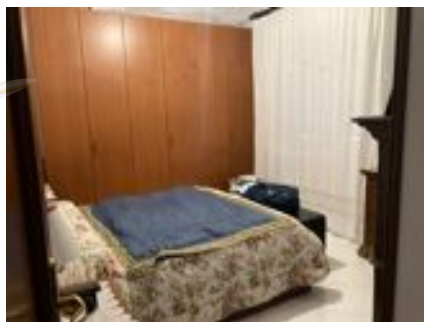
- i soffitti sono rifiniti con intonaco di tipo civile (c.d. tonachino lisciato) e tinteggiate a pittura ad acqua, il soffitto del soggiorno è coperto da un controsoffitto in gesso decorativo che ospita dei faretti;
- infissi esterni: sono realizzati in legno con vetro singolo e avvolgibili in legno, la veranda dove è stata realizzata la cucina è con struttura in alluminio anodizzato e vetri mono strato;
- infissi interni: le porte interne sono in legno, colore noce, a due bugne;

- gli impianti, idrico ed elettrico, sono realizzati sottotraccia e per quanto è stato possibile accertare durante il sopralluogo, sono risultanti

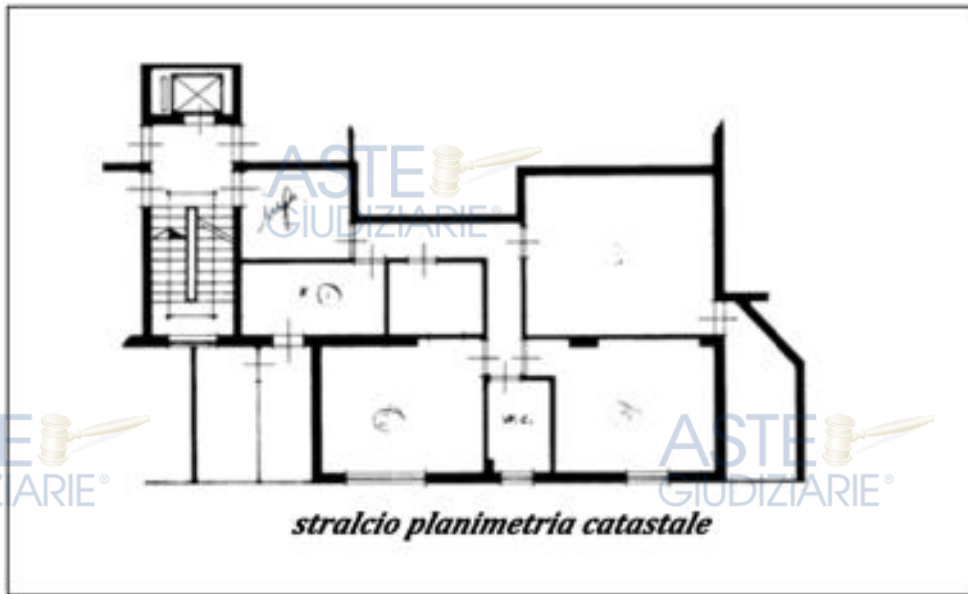
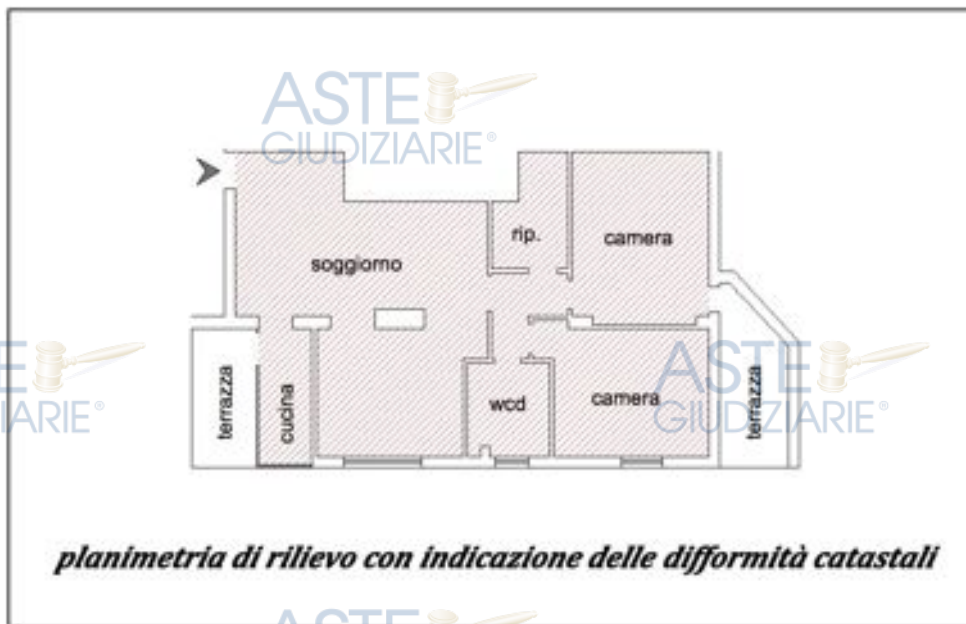
Dalla comparazione tra la planimetria catastale reperita presso gli uffici dell'Agenzia del Territorio di Palermo e il reale stato dei luoghi rilevato dal E.S., emergono "difformità sostanziali" dei dati di identificazione catastale, difformità della situazione di fatto rispetto alla planimetria di cui ai dati di identificazione catastale: diversa distribuzione interna e ampliamento sul terrazzo per la realizzazione della cucina, dovrà quindi, previa regolarizzazione delle difformità edilizie, procedersi all'aggiornamento della scheda catastale attraverso

In ordine alle già segnalate difformità tra la situazione reale dei luoghi e la situazione riportata nella planimetria catastale corrispondente, si segnala che tali difformità hanno rilievo dal punto di vista edilizio urbanistico, di seguito in ottemperanza all'incarico ricevuto si procederà alla indicazione delle dette difformità nei grafici seguenti, *nel primo un estratto della planimetria catastale, nel secondo la planimetria dello stato di fatto con evidenziate le difformità catastali.* (cfr. all. n. 6: planimetria difformità catastali).

la presentazione di un DOCFA, i cui costi ammontano a circa 650,00 euro.

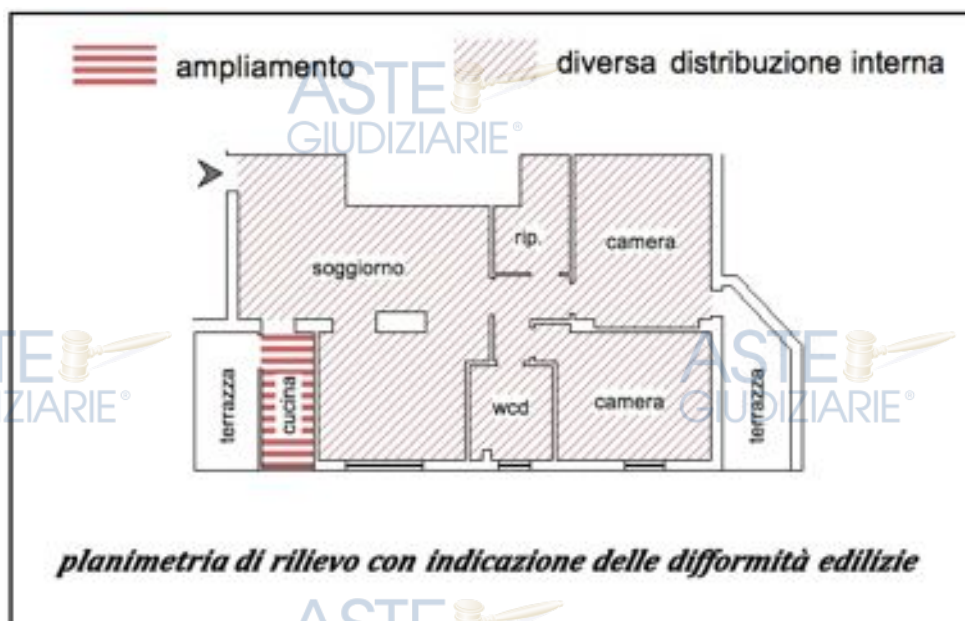
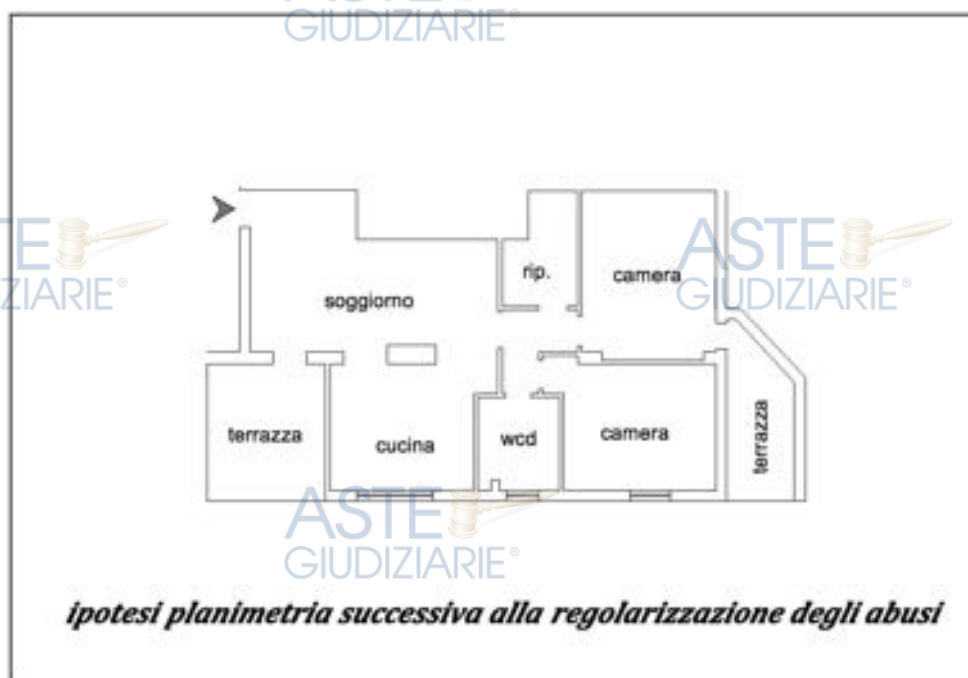
L'appartamento oggetto di parziale pignoramento è parte di un fabbricato edificato a seguito del rilascio della licenza di costruzione n. 13 del 4/1/1947, con progetto in variante approvato dalla Commissione per il Piano di Ricostruzione del 2/3/1956, dichiarato abitabile e agibile con certificato di abitabilità prot.4017 del 22/4/1958, l'appartamento in seguito è stato oggetto di opere di ristrutturazione che ne hanno modificato la divisione interna, e hanno comportato un ampliamento su una parte del terrazzo di pertinenza, all'interno di tale ampliamento realizzato con struttura in alluminio e vetri è stata realizzata la cucina, per le opere di strutturazione non è

stato reperito nessun titolo edilizio e/o comunicazione, devono pertanto ritenersi abusive.

Per la regolarizzazione delle opere realizzate abusivamente occorrerà eliminare l'ampliamento attraverso la messa in pristino dei luoghi, opere rientranti nel regime dell'Edilizia Libera ai sensi della LR 16/16 e smi, realizzando contestualmente la cucina all'interno del perimetro assentito, successivamente dovrà essere sanata la diversa distribuzione interna con una Comunicazione Inizio Lavori Asseverata (CILA) tardiva (cfr all. n. 8: certificato di abitabilità e grafici difformità edilizie).

I costi per la messa in pristino e la CILA tardiva, comprensivi di oneri tecnici, oblazioni, diritti e sanzioni, calcolati forfettariamente alla data odierna, e suscettibili di variazioni nel tempo, ammontano in c.t. a euro 5.500,00.
