# TRIBUNALE DI PALERMO

## CONSULENZA TECNICA D'UFFICIO

- VALUTAZIONE DEL COMPENDIO IMMOBILIARE -

**LOTTO 1: Quota di ½ appartamento in Palermo, Via Monti Iblei n. 69, identificato catastalmente nel foglio 29, Part.IIIa 1229/67 (ex 26), catg. A/2.**

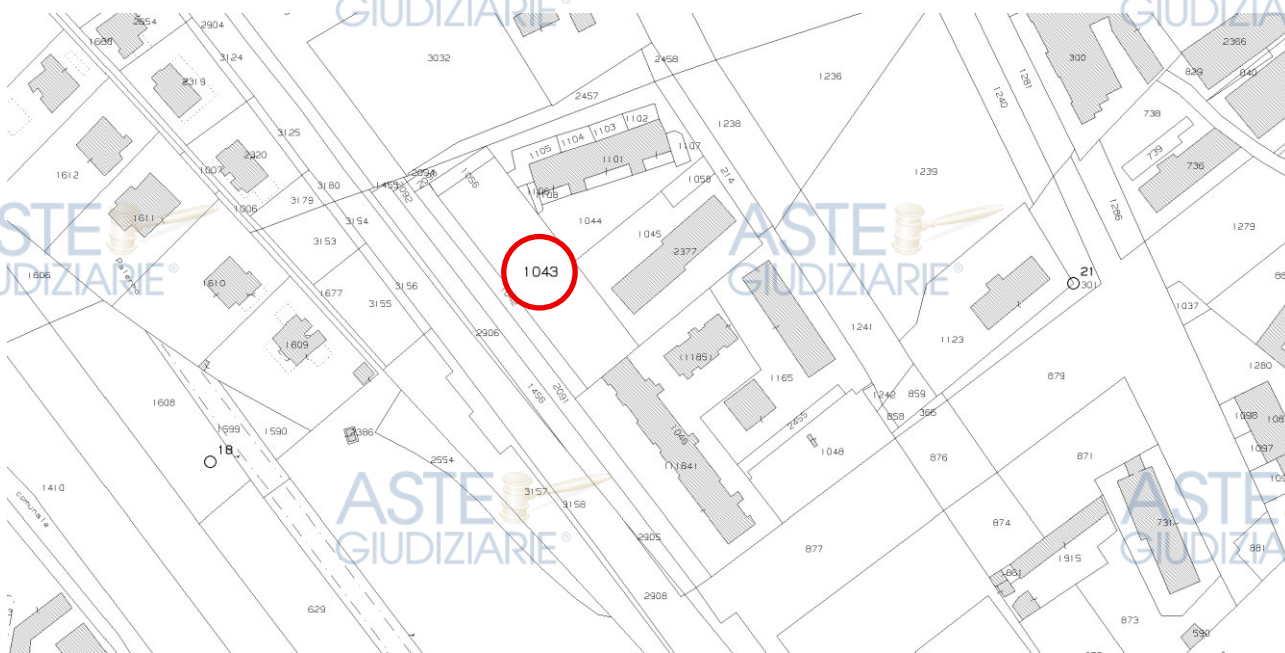
Stralcio foglio di mappa catastale

**N.B.:** Come si evince dalla cartografia sopra riportata, allo stato attuale il fabbricato di cui fa parte l'u.i. oggetto della presente, individuato con la part.lla 1229, non risulta correttamente inserito in mappa (nel foglio di mappa castale risulta ancora indicata la part.lla 1043 quale riferimento al mappale terreni correlati).

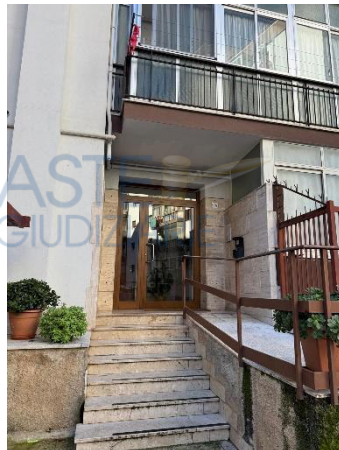
Foto 1 (scala B)

L'immobile oggetto della presente relazione (Lotto 1 - appartamento) trovasi ubicato, come detto, al 5°P., scala B, int. Sx, di un edificio condominiale pluripiano facente parte di un più ampio complesso residenziale costituito da diversi fabbricati disposti in linea.

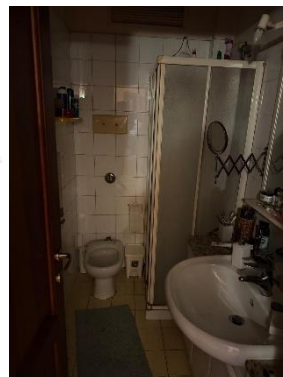
Contestualmente, occorrerà adeguare alle normative vigenti tutti gli impianti esistenti (idrico, elettrico, di scarico, riscaldamento ecc...), alcuni dei quali da realizzare ex novo (sotto traccia con le relative opere murarie). Pertanto, a fronte di ridotti e/o contenuti interventi murari, le opere più "invasive" riguarderanno tutti gli impianti tecnologici, da rifare e/o adeguare alle normative vigenti, con le conseguenziali ed imprescindibili opere di finitura di tutte le superfici (orizzontali e verticali), necessarie al fine di assicurare la realizzazione di due u.i. complete e rifinite in tutto e per tutto, autonomamente agibili-abitabili nonché commerciabili. Ancora, giova precisare che esaminando la distribuzione delle due u.i. proposte, l'immobile "A" risulterebbe dotato di un unico servizio igienico di ridotte dimensioni e privo di finestre (trattasi dell'attuale doppio servizio alla buona, munito di un lavabo, un

vaso igienico ed una doccia, di cui alla foto sopra riportata).
