# TRIBUNALE DI PALERMO

## CONSULENZA TECNICA D'UFFICIO

- VALUTAZIONE DEL COMPENDIO IMMOBILIARE -

**LOTTO 2: Quota di ½ box auto in Palermo, Via Monti Iblei n. 69, identificato catastalmente nel foglio 29, Part.IIIa 1228/35, catg. C/6.**

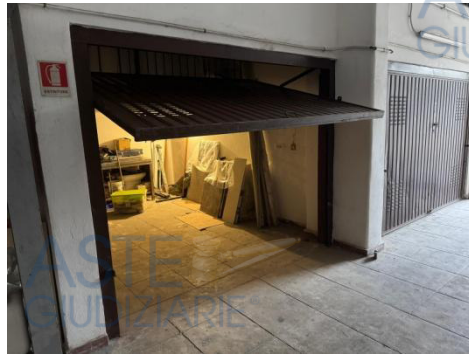
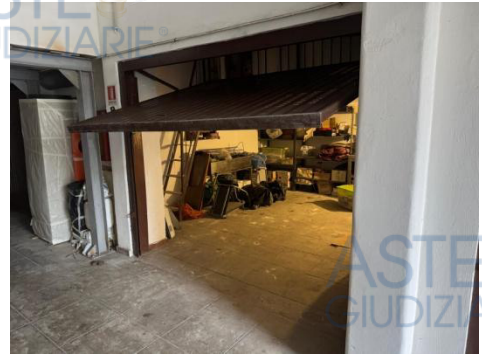
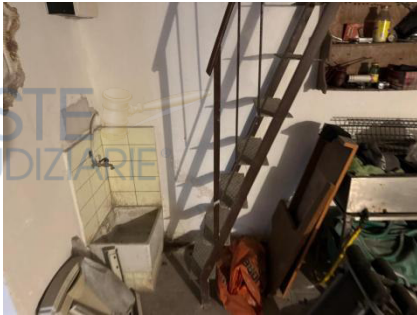
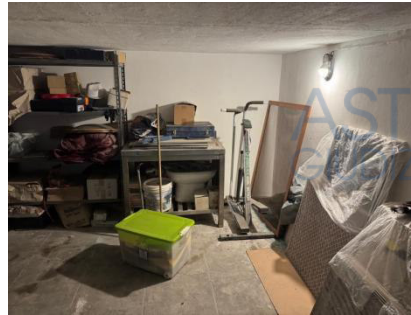
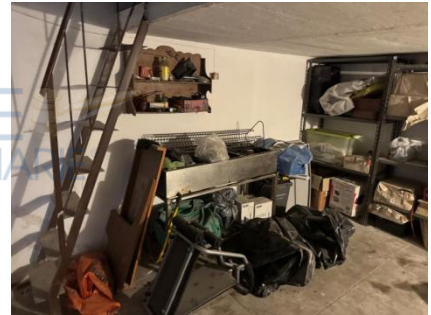
L'immobile de quo (box auto), posto come detto al P.S1, interno n. 33, è costituito internamente da un ambiente di modeste dimensioni di forma quadrata, con ivi realizzato un soppalco accessibile mediante una scala a pioli in ferro (cfr elaborato grafico e documentazione fotografica appreso riportata).

Privo di particolari finiture, l'immobile si presenta con il pavimento in battuto cementizio, con le pareti ed il soffitto intonacate e tinteggiate di bianco. E' dotato di un punto d'acqua (piletta). L'ingresso è munito di una ampia saracinesca metallica basculante. Il locale è dotato di impianto idrico ed elettrico sotto traccia e funzionanti, verosimilmente da revisionare ed adeguare alle normative vigenti.

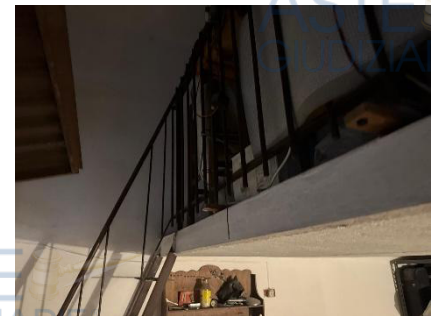
Foto 8 (soppalco)

29 - Part.Illa 1228/35, allo stato attuale si presenta, nel suo complesso, in **normali-sufficienti condizioni di conservazione e manutenzione** in relazione alla specifica destinazione d'uso (box auto - locale deposito).

- **Conformità catastale: NO**
- **Planimetria catastale: SI (data presentazione 22/10/1976)**
- **Sono state riscontrate le seguenti irregolarità: realizzazione di un soppalco interno**

**Pertanto, l'immobile pignorato de quo (box auto), allo stato attuale, non risulta regolare sotto il profilo catastale, urbanistico ed edilizio, stante la presenza del soppalco per il quale bisognerà procedere alla remissione in pristino (demolizione) al fine di ripristinare l'ordinaria consistenza di cui al progetto approvato, il tutto secondo quanto previsto dalla normativa vigente (D.P.R. n. 380/01, L.R. n. 16/16, L.R. n. 23/21, L.R. n. 27/2024 e ss.mm.ii), il cui costo complessivo (a carico dell'aggiudicatario) sarà detratto**
