**TRIBUNALE DI PALERMO**

Procedura esecutiva: R.G.E. 421/2018

**RELAZIONE DI CONSULENZA TECNICA D'UFFICIO**

**LOTTO 2** IMMOBILE SITO A PALERMO, VIA PORRETTI N.5, PS2, IDENTIFICATO  
CATASTALMENTE AL NCEU FOGLIO 35 PARTICELLA 2028 SUB 11 CAT. C/2.

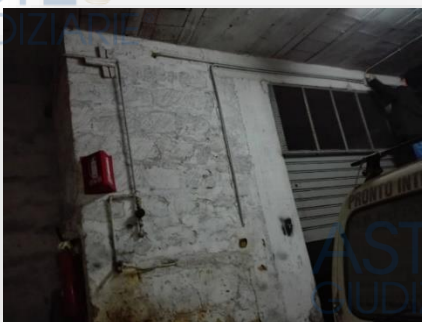
Il magazzino è dislocato alla fine

del lungo e sinuoso corridoio, si accede da una saracinesca in ferro sormontata da un sopraluce a grate,

si presenta come un

ampio locale di

forma irregolare

con un soppalco-

autorizzato in

ferro e tavelloni, un

ripostiglio non

travetti prefabbricati di

piccolo servizio igienico, per una superficie coperta lorda pari a circa **mq 125,00**. Il

vano si

nonostante

acuti, con una

battuto di

pareti

mano di

presenta ampio,

pareti con angoli

pavimentazione in

cemento e le

ricoperte da una

pittura grossolana.

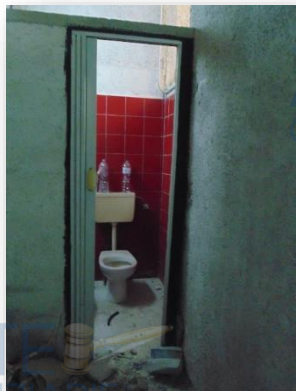
Il magazzino è illuminato oltre che dalla grata, posta sopra la saracinesca, anche da una finestra abusiva aperta sul prospetto

servizio igienico,

presenta pavimento e pareti piastrellate in

ceramica di media qualità,

non ha soffitto, in quanto le pareti sono alte solo 2mt, la

porta è a soffietto di plastica.

- Per quanto riguarda la finestra aperta abusivamente, essendo posizionata su prospetto condominiale, seppur interno e sotto il livello stradale, prospettante sullo scivolo, qualora autorizzata dall'assemblea condominio, potrebbe essere sanata con la presentazione della **SCIA lettera F**, i cui costi partono da un minimo di € 516,00 euro, oltre € 100,00 per diritti di segreteria, salvo conguagli richiesti poi dai tecnici del Comune.
- Per maggiore intelligenza si osserva che le opere da sanare sono tra quelle disciplinate del c.d. decreto semplificazioni (Decreto Legge 31 maggio 2021, 77) recepito in Sicilia con la L.R. 23/2021, quindi, previa intesa con l'ufficio tecnico comunale, si potrebbe sanare tutto con il procedimento gerarchicamente più rilevante, quindi con la SCIA lettera F in sanatoria, che prevede il pagamento di una

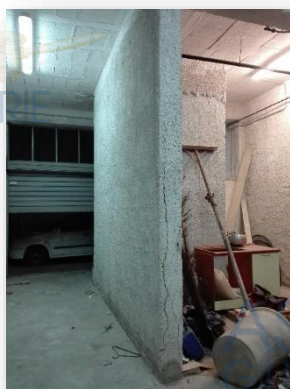
Lo stato conservativo e manutentivo dell'unità

immobiliare è tutto sommato discreto, così come il livello di qualità delle rifiniture in

del sopralluogo sono state

umidità in particolare al di

corrispondenza della finestra

dell'opera. Nel corso

riscontrate macchie di

sotto del soppalco, in

abusiva, nonché

alcune lesioni nel

tramezzo vicino il vano
