# TRIBUNALE DI PALERMO

Consulenza Tecnica d'Ufficio redatta dall'Ing. Salvatore Vivirito per la procedura di divisione endoexecutiva immobiliare iscritta al N. 5716/2023 R.G.

## PERIZIA DI STIMA

Aggiornamento valori di cui al provvedimento del 26/05/2025

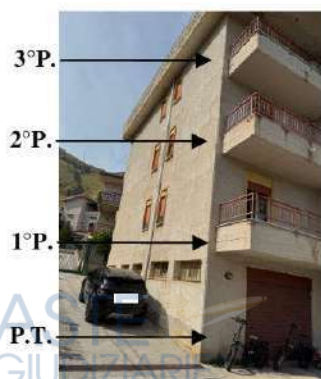
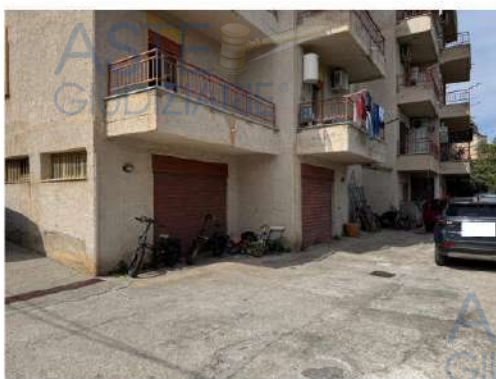
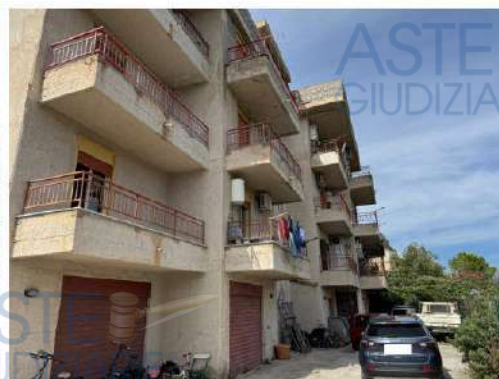
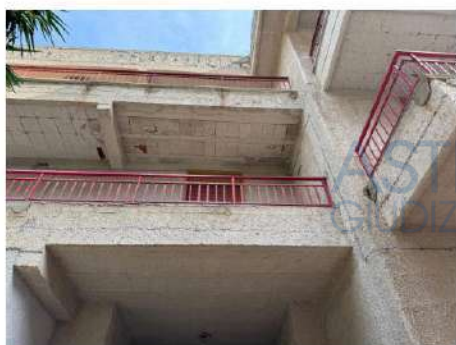
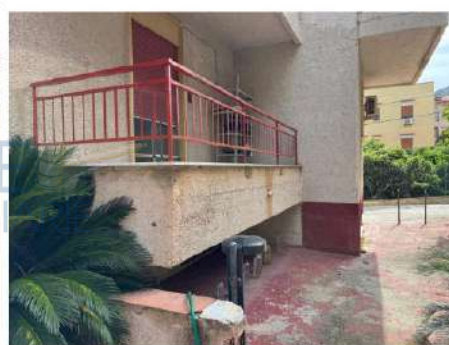
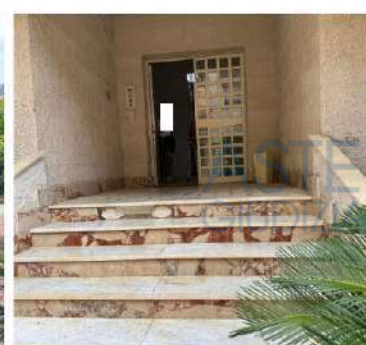
Costituito come detto da quattro elev. f.t. (piano terra, primo, secondo e terzo piano), il fabbricato de quo si presenta con i prospetti in tutto e per tutto grezzi e privi di finitura, già interessati da pregressi interventi di messa in sicurezza, risultando complessivamente, allo stato attuale, in **mediocri - scarse condizioni di conservazione e manutenzione** (cfr foto 1-2-3-4-5-6).

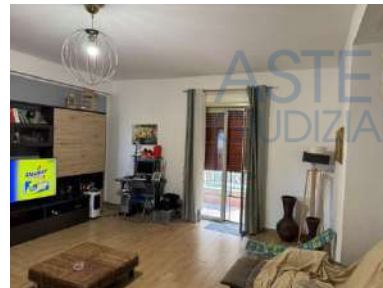
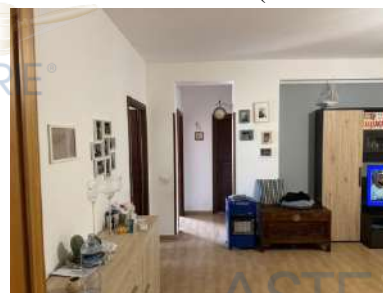
Foto 07 (Sub. 2 - 1°P.)

Trattasi di un immobile di civile abitazione (appartamento), posto al primo piano, a dx entrando dal portone d'ingresso del fabbricato che immette all'interno dell'androne comune, con ivi ubicato il corpo scala che conduce ai vari piani, con locale di sgombero a piano terra. L'appartamento risulta internamente suddiviso in diversi ambienti, precisamente: ampio salone, due servizi igienici (W.C.D.), cucina e due camere, oltre ai balconi di cui due prospicienti il lato Nord e due il lato Sud (cfr elaborato grafico appresso riportato). Al riguardo si precisa sin da subito che non è stato possibile accedere all'interno dell'appartamento de quo e lo stesso è stato visionato dallo scrivente solo dalla soglia della porta di ingresso. Cionondimeno, sulla scorta degli accertamenti eseguiti in occasione del sopralluogo svolto e per quanto desumibile dalle fotografie effettuate ed alla presente allegate (foto 7-8), lo scrivente precisa che l'u.i. in oggetto (appartamento di 1°P.), allo stato attuale, si presenta completa e rifinita, risultando complessivamente in **buone-sufficienti condizioni di conservazione e manutenzione** (analogamente a quanto riportato dal precedente Esperto Stimatore).

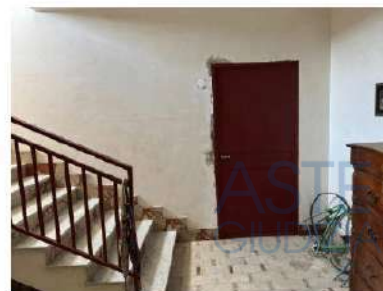
Foto 09 (ingresso Sub. 2 - P.T.)

Con l'appartamento di primo piano sopra indicato risulta catastalmente annessa anche l'u.i. di piano terra, destinata a magazzino - locale di sgombero, cui vi si accede (internamente) dal vano scala, a mezzo di un portone (foto 9), oltre che da un ampio accesso carrabile munito di saracinesca dalla corte esterna comune (lato Nord). Al riguardo si precisa sin da subito che non è stato possibile accedere all'interno dell'u.i. di piano terra (locale di sgombero) in quanto in occasione del sopralluogo la Sig. L. si trovava sprovvista delle relative chiavi (come dalla stessa dichiarato e di cui al relativo verbale). Cionondimeno, richiamando il contenuto dell'elaborato peritale redatto dal precedente Esperto Stimatore,

ed in particolare la relativa documentazione fotografica appresso riportata, si evince che il detto locale di sgombero si presenta internamente in tutto e per tutto grezzo e privo di finiture, risultando, complessivamente in **scarse condizioni di conservazione e manutenzione.**

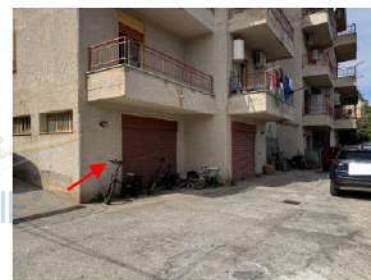
Foto 36

Con l'appartamento di terzo piano sopra indicato risulta catastalmente annessa anche l'u.i. di piano terra, destinata a magazzino - locale di sgombero, cui vi si accede (internamente) dal vano scala (attraversando il limitrofo ed annesso sub. 2), oltre che da un ampio accesso carrabile munito di saracinesca (foto 36) dalla corte esterna comune (lato Nord). Al riguardo si precisa sin da subito che non è stato possibile accedere all'interno dell'u.i. di piano terra (locale di sgombero) in quanto in occasione del sopralluogo la Sig. L si trovava sprovvista delle relative chiavi (come dalla stessa dichiarato e di cui al relativo verbale). Cionondimeno, richiamando

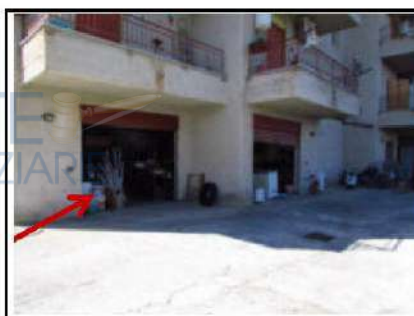
Foto allegate alla perizia dell'Arch. Franzella

il contenuto dell'elaborato peritale redatto dal precedente Esperto Stimatore, ed in particolare la relativa documentazione fotografica appresso riportata, si evince che il detto locale di sgombero si presenta internamente in tutto e per tutto

grezzo e privo di finiture, risultando, complessivamente in **scarse condizioni di conservazione e manutenzione**.

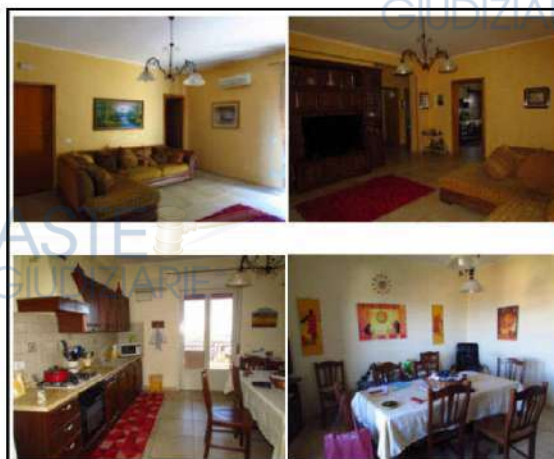
Foto allegate alla perizia dell'Arch. Franzella

Trattasi di un immobile di civile abitazione (appartamento), posto al terzo piano, a dx salendo le scale, internamente suddiviso in diversi ambienti, precisamente: soggiorno-salone, cucina-pranzo, un servizio igienico (W.C.D.), un ripostiglio e tre camere, oltre ai due balconi lato Nord ed un balcone lungo lato Sud (cfr elaborato grafico appresso riportato). Al riguardo si precisa sin da subito che non è stato possibile accedere all'interno dell'appartamento de quo in quanto all'interno trovatisi una persona agli arresti domiciliari (come comunicato in occasione del sopralluogo svolto). Cionondimeno, sulla scorta degli accertamenti eseguiti, tenuto conto di quanto

espressamente riportato nella perizia redatta dal precedente Esperto Stimatore, trattasi di immobile sostanzialmente analogo (per tipologia e consistenza) ai precedenti, lo scrivente precisa che l'u.i. in oggetto (appartamento di 3°P.), allo stato attuale, si presenta completa e rifinita, risultando complessivamente in **normali-sufficienti condizioni di conservazione e manutenzione** (analogamente a quanto riportato dal precedente Esperto Stimatore).

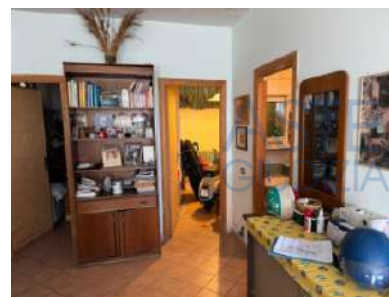
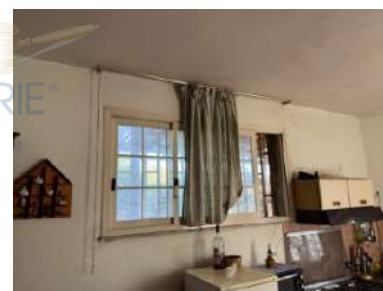
Foto 37 (Sub. 6 - P.T.)

Con l'appartamento di primo piano (sopra indicato) risulta catastalmente annessa anche l'u.i. di piano terra, cui vi si accede (internamente) dal vano scala (attraversando il limitrofo ed annesso sub. 3), oltre che da un portone esterno prospiciente la corte comune (lato Nord). Trattasi di un immobile verosimilmente adibito a locale di sgombero (nella sua originaria consistenza), allo stato attuale arredato ed annesso al limitrofo Sub. 3 (individuato come Lotto B) con il quale forma di fatto una ulteriore unità abitativa (foto 37-42). Per quanto sopra, richiamando il contenuto dell'elaborato peritale redatto dal precedente Esperto Stimatore, sulla scorta degli accertamenti eseguiti in occasione del sopralluogo svolto e per quanto desumibile dalle fotografie effettuate ed alla presente allegate, lo scrivente precisa che l'u.i. in oggetto (P.T.), allo stato attuale, si presenta

completa e rifinita, risultando complessivamente in **normali-sufficienti condizioni di conservazione e manutenzione** (analogamente a quanto riportato dal precedente Esperto Stimatore).

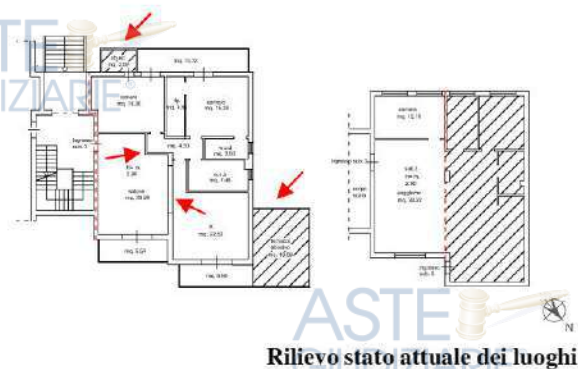
Il locale di sgombero a piano terra risulta fuso con il sub. 6

Lo stato di fatto non è conforme alla planimetria catastale per la presenza di alcune modifiche interne, un ampliamento sul balcone della camera da letto, con realizzazione di apertura su muro perimetrale, oltre alla realizzazione di un terrazzo adiacente al vano cucina.

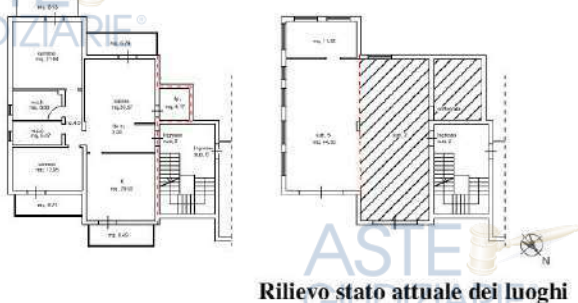
Non si riscontrano difformità catastali.
